ВЫПУСКНАЯ КВАЛИФИКАЦИОННАЯ РАБОТА

Визуальное обследование и оценка технического состояния жилого дома
специальность: 08.02.01 «Строительство и эксплуатация зданий и сооружений»

Здание расположено по адресу: город Санкт-Петербург, Суздальский проспект, дом 67.

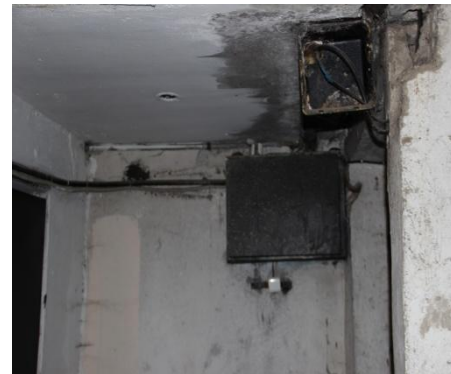
Подъезд 7.

1. Без крышки эл. распределительная коробка в подъезде.
2. Следы протекания, замачивания на потолке вокруг коробки. Плесень.

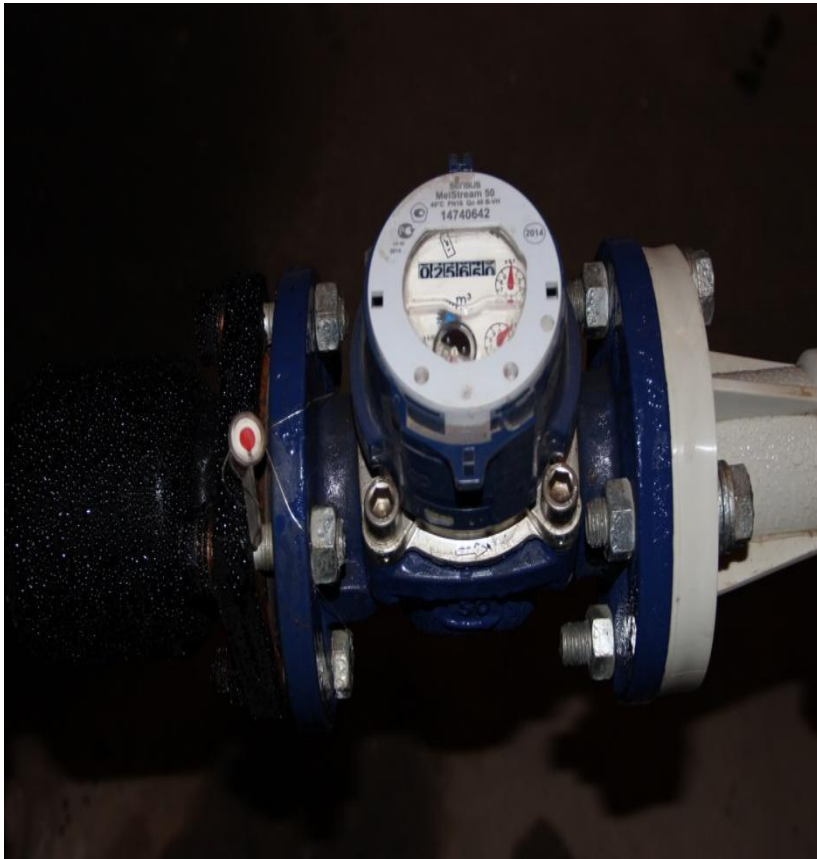
Водомерный узел

1. Плохо освещен водомерный узел для снятия показаний с водосчётчика.

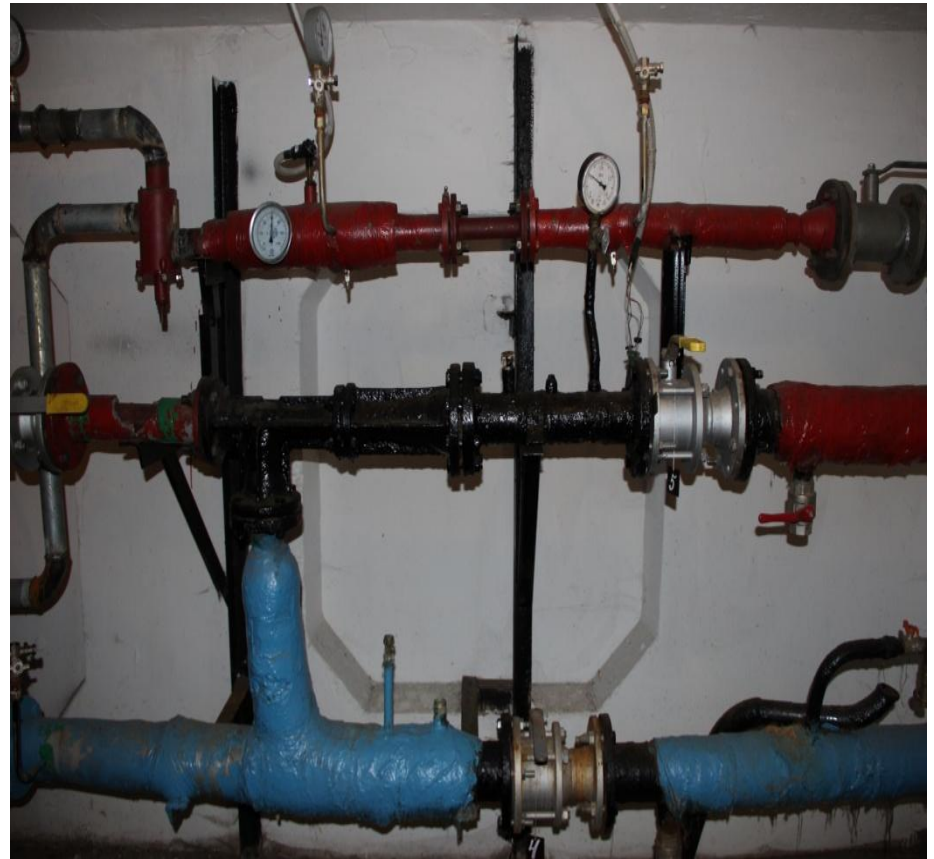
Тепловой пункт

1. Нет изоляции на трубопроводах.
2. Нет бирок с указанием назначения труб (подающий, обратный, дренаж и т. д.).
