Рекомендации по осмотру сгоревшего автомобиля.

28 May 2018

Hyundai Motor CIS
After sales department
Dmitry Yablochkin

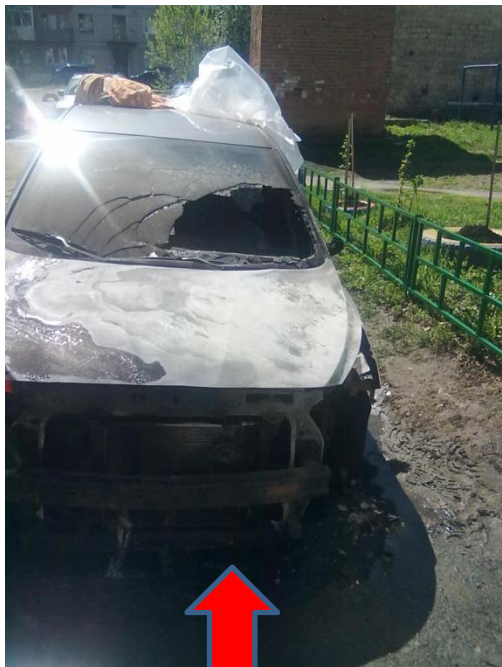
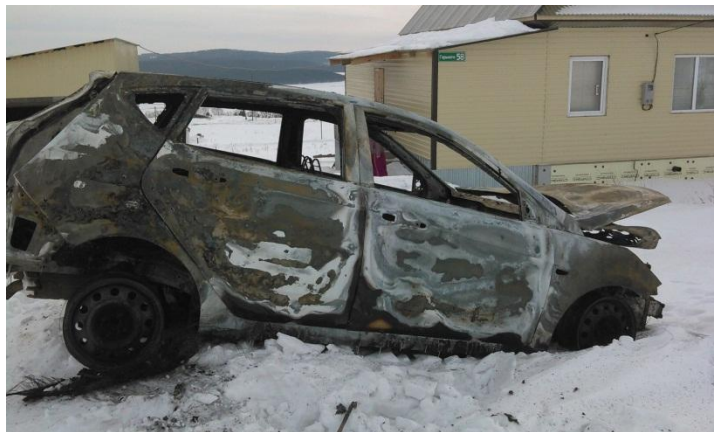
При предоставлении автомобиля на исследование верхняя часть капота была утрачена. Наличие верхней части капота при исследовании причины возгорания важно, так как по его состоянию можно оценить характер распространения горения.

Фотография клиента не позволяет детально оценить окружающую обстановку и состояние автомобиля.

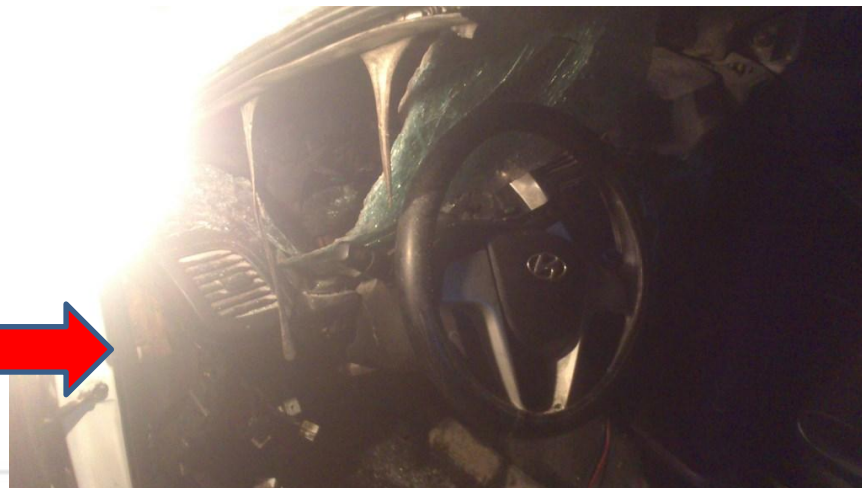
Фотографии клиента не позволяют оценить реальное состояние салона автомобиля. При выполнении фотографий излишняя концентрация на малозначительных деталях.

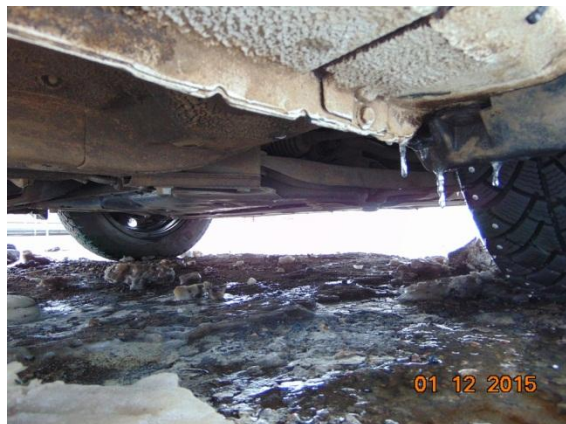
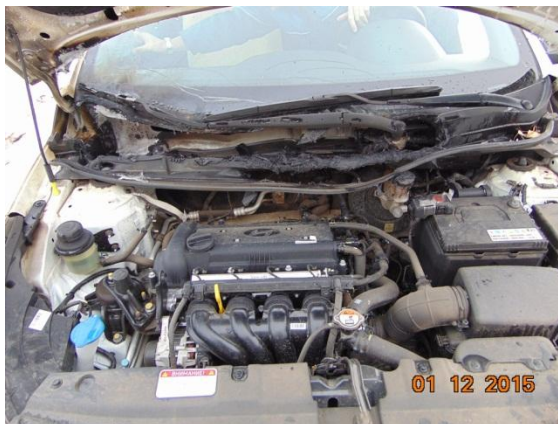
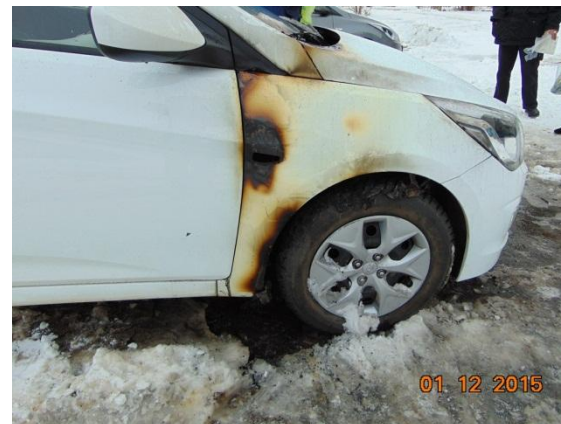
Дилер в процессе выезда зафиксировал обстановку под днищем автомобиля, состояние моторного отсека, термические повреждения автомобиля. В дальнейшем качественный фотоматериал позволил сделать однозначный вывод, что причина возгорания – поджег.

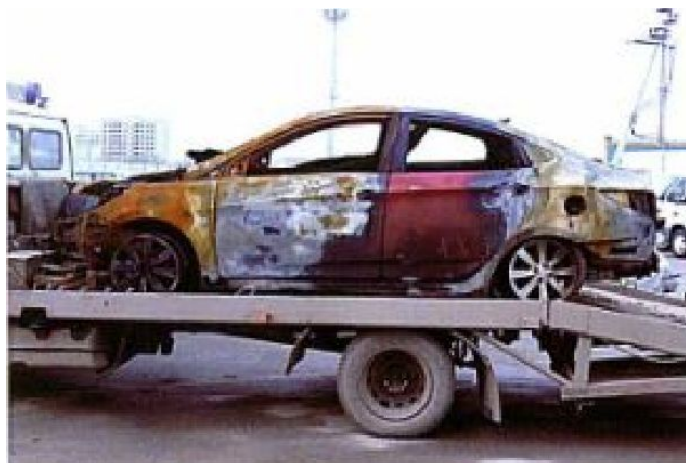
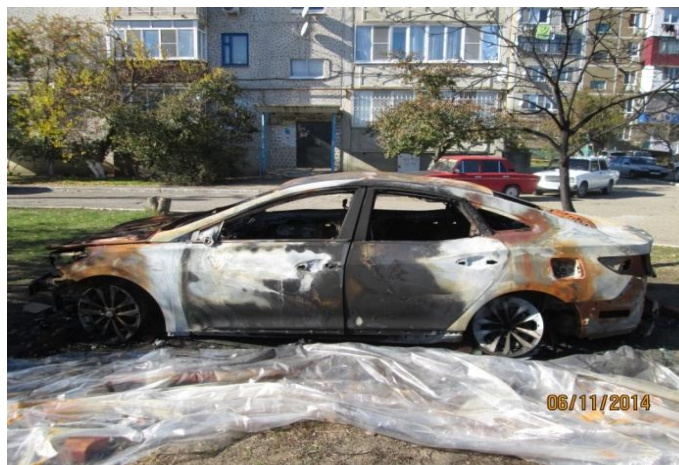
Для поджога характерны следующие признаки: несколько не связанных очагов горения.

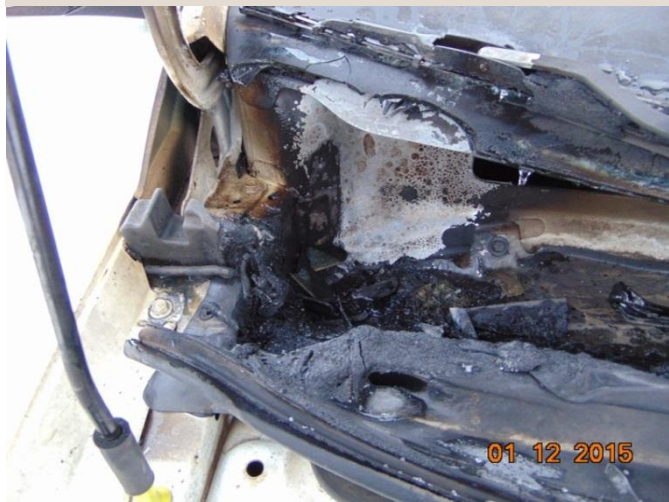
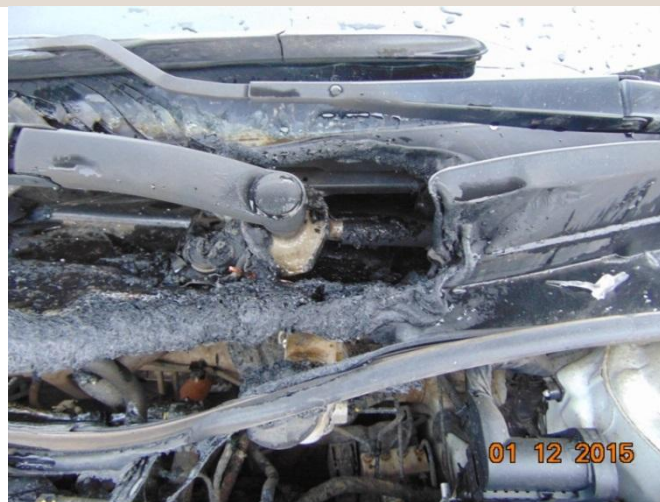
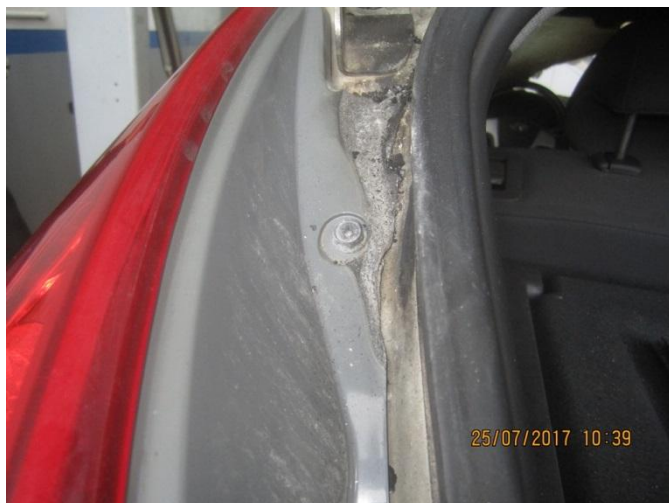
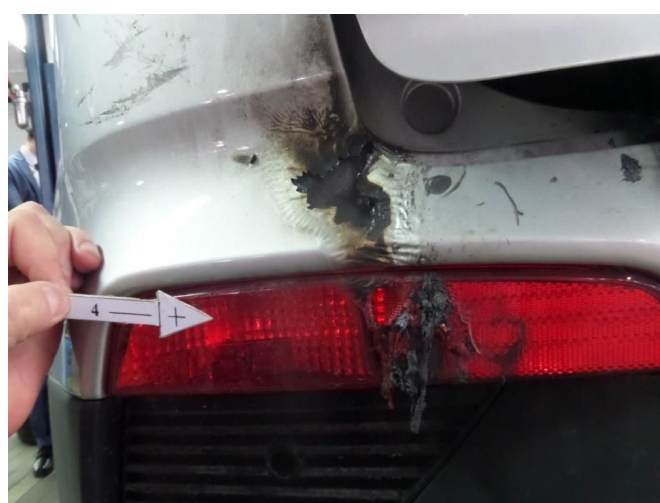
Для поджога характерны следующие признаки: следы от разлива горючей жидкости в моторном отсеке или внешних кузовных панелях.

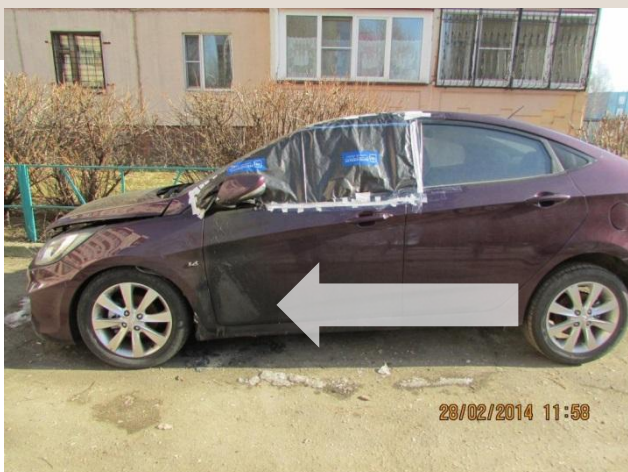
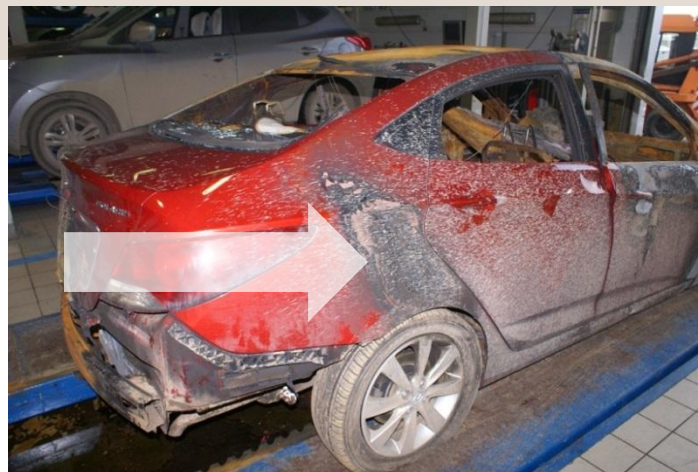
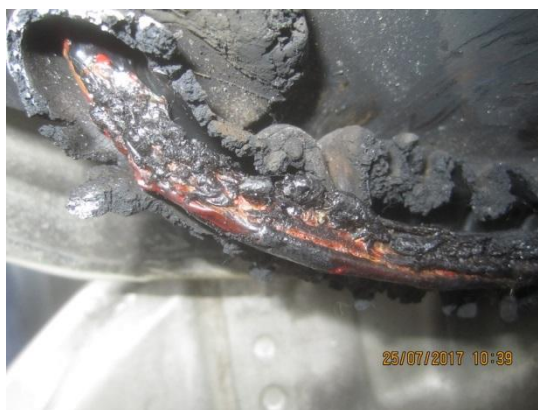
Для поджога характерны следующие признаки: наличие термических повреждений в местах, где отсутствуют электропроводка или нагретые части ДВС, наличие изолированных очагов внешних повреждений ЛКП. Электропроводка может иметь только внешние повреждения.

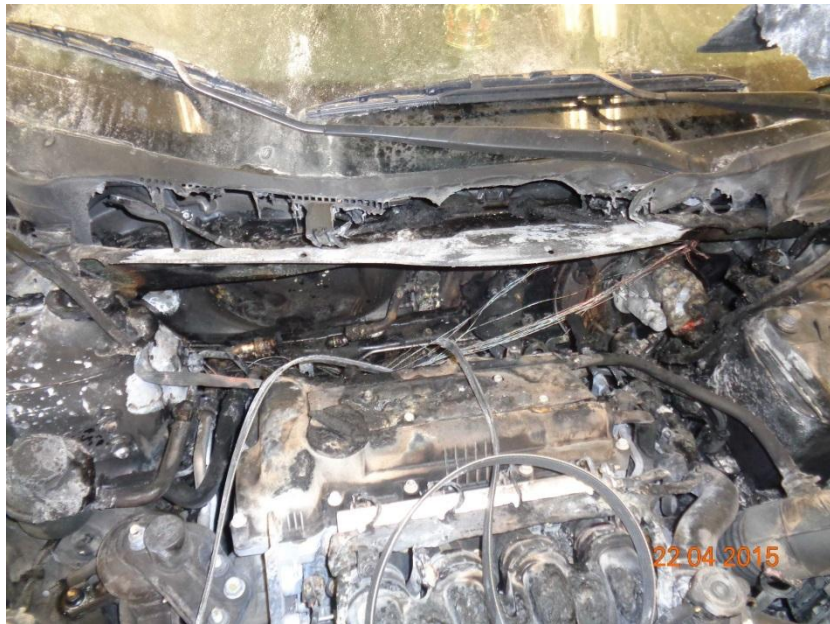
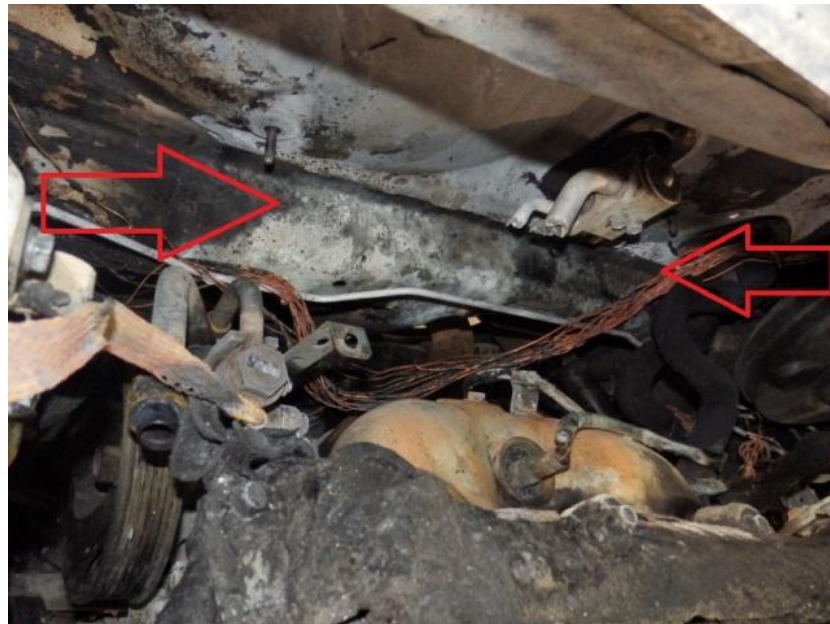
Для данной причины возгорания характерны следующие признаки: очаг возгорания находится над выпускным коллектором.

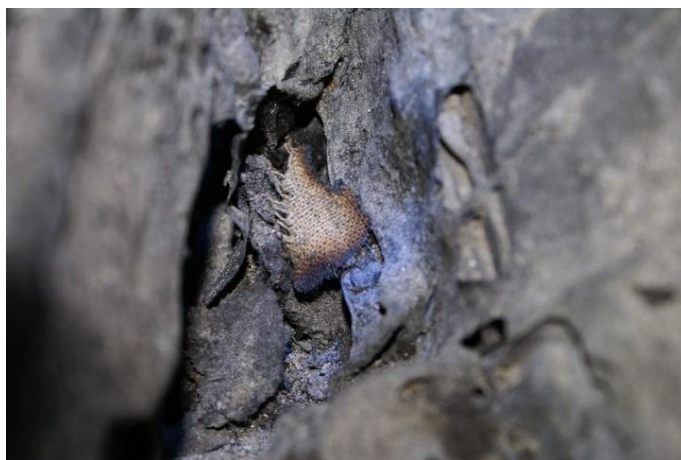
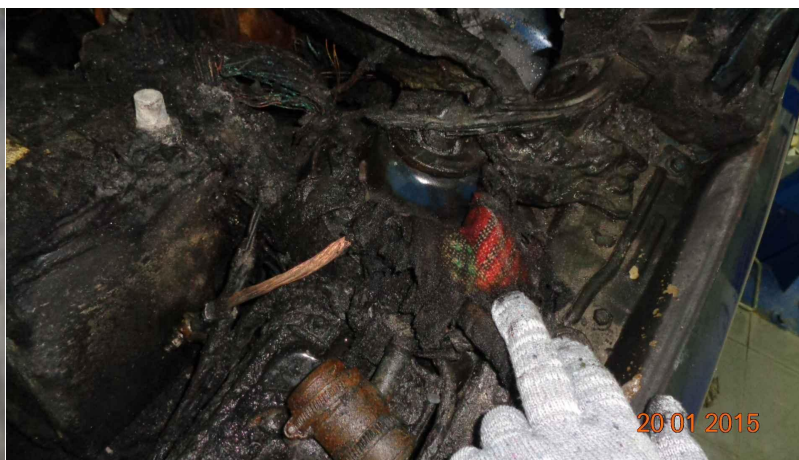
В моторном отсеке могут быть обнаружены фрагменты постороннего материала. Необходимо при обнаружении фрагментов материала не имеющего отношение к конструкции автомобиля, в обязательном порядке фиксировать его наличие.

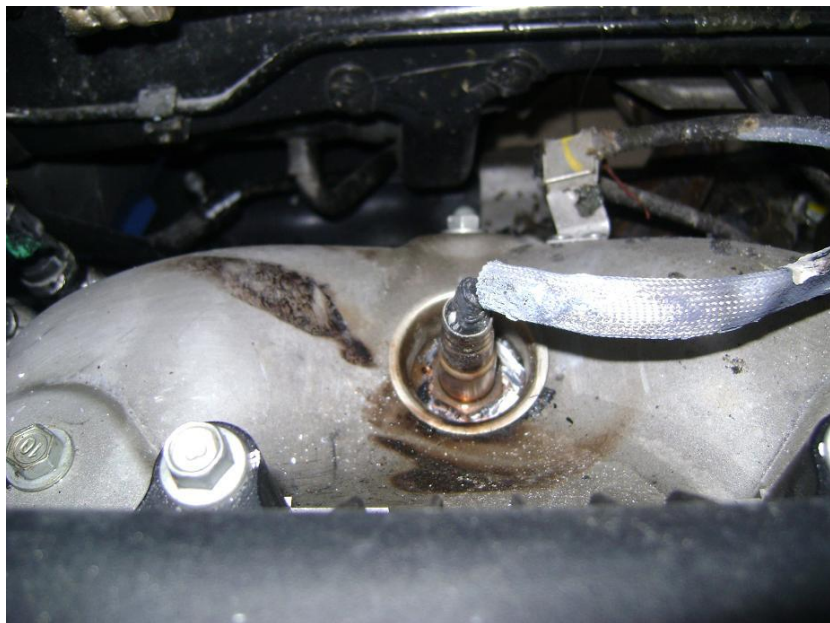
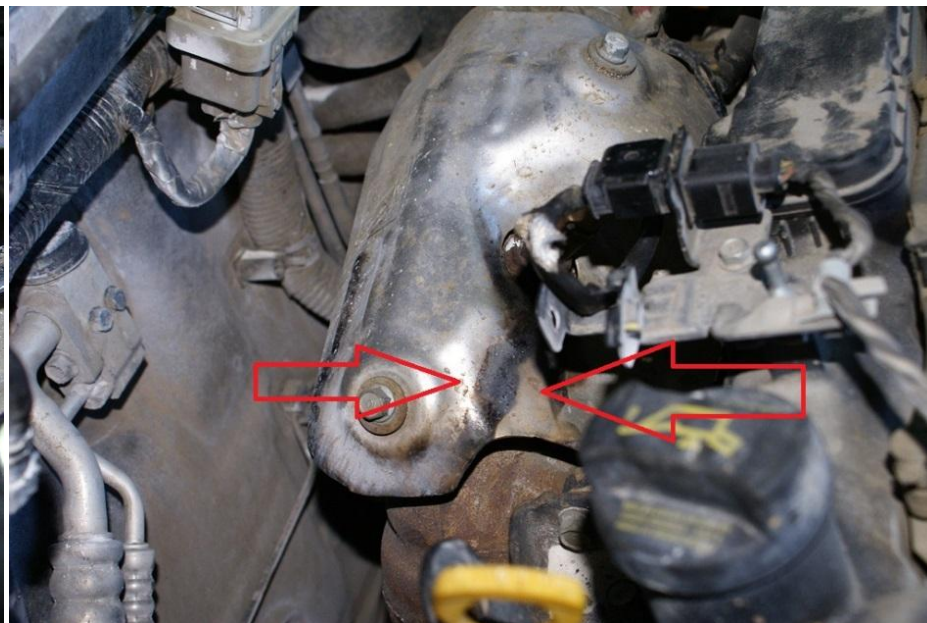
На тепловой защите выпускного коллектора могут быть следы от контакта с посторонним предметом.

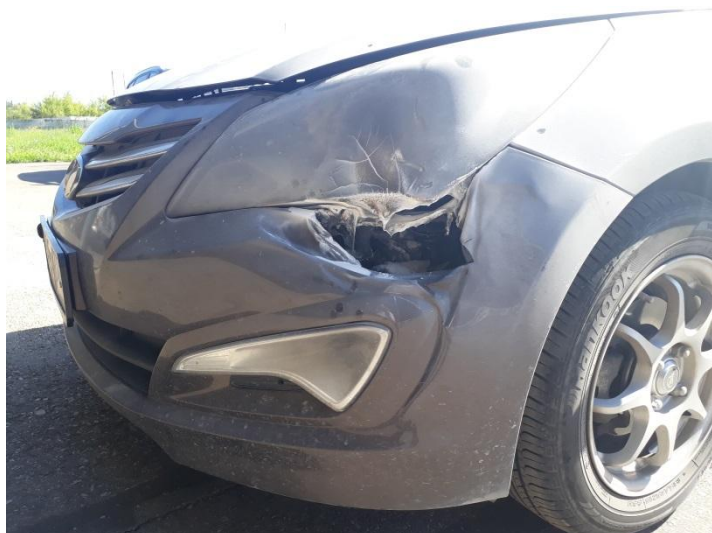
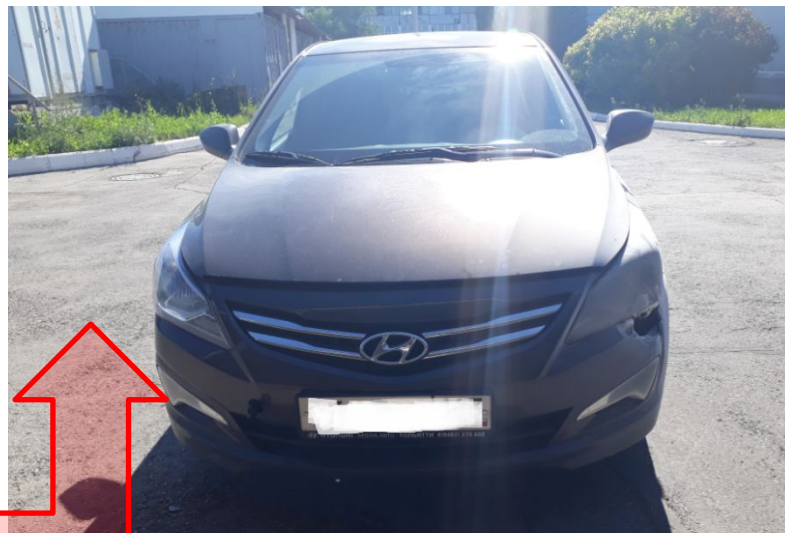
Наиболее часто встречающаяся причина возгорания – установка нештатных ламп или ламп имеющих более высокую электрическую мощность.

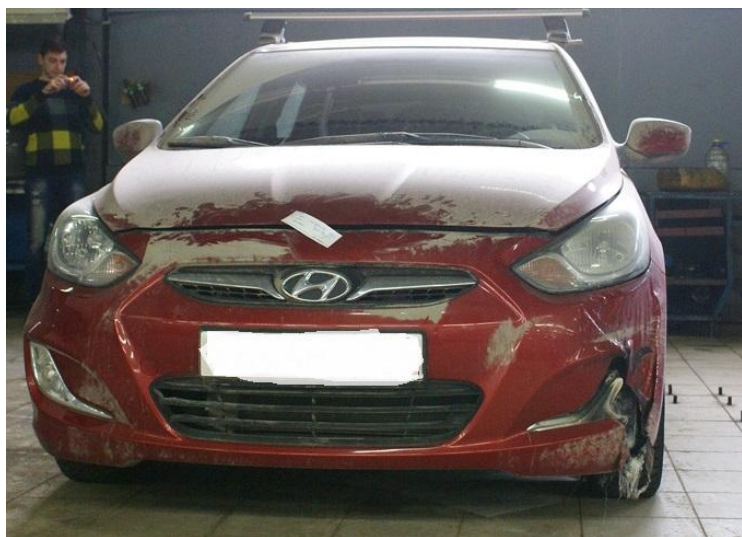
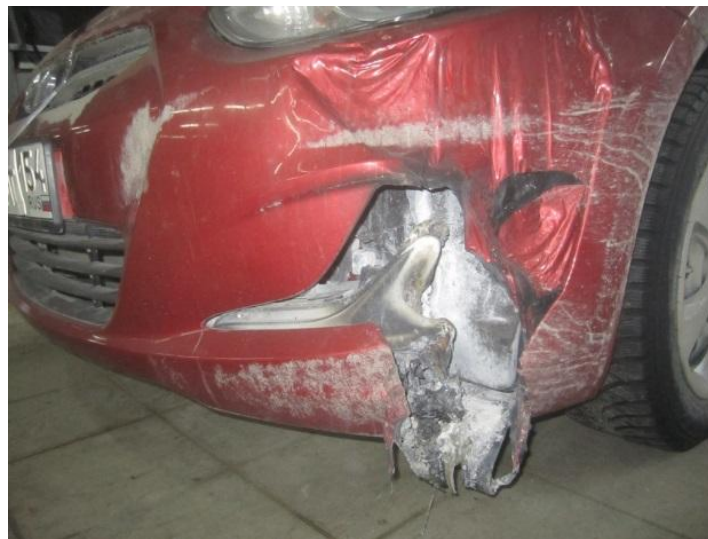
Наиболее часто встречающаяся причина возгорания – установка нештатных ламп или ламп имеющих более высокую электрическую мощность.

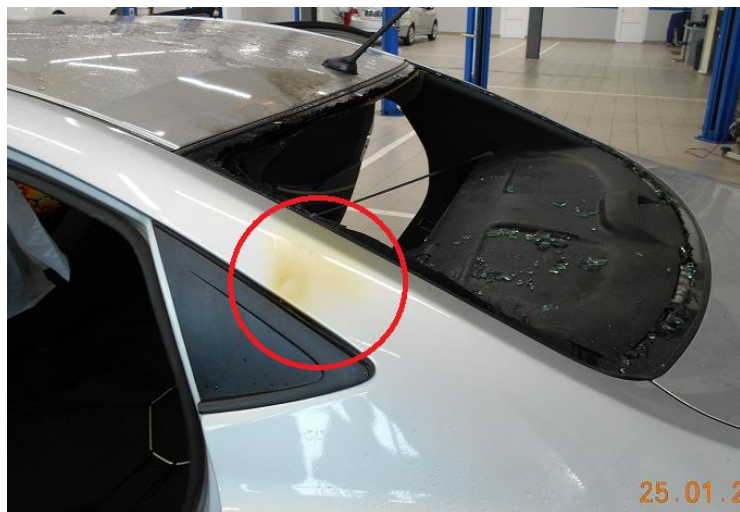
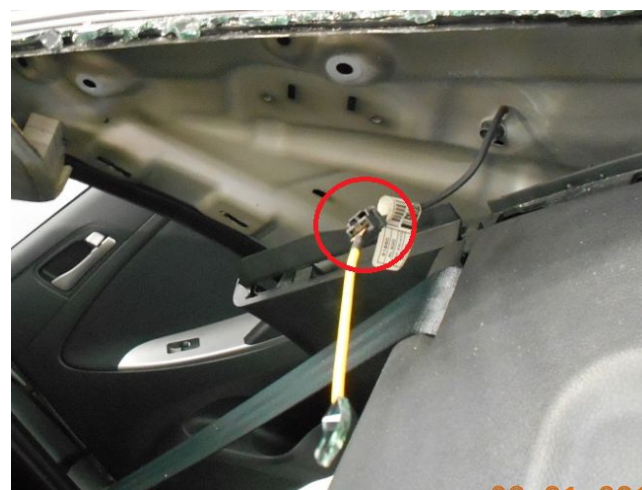
Причиной возгорания в этом случае стала установка владельцем автомобиля неоригинального заднего стекла с подогревом с некорректным размером клемм подогрева.

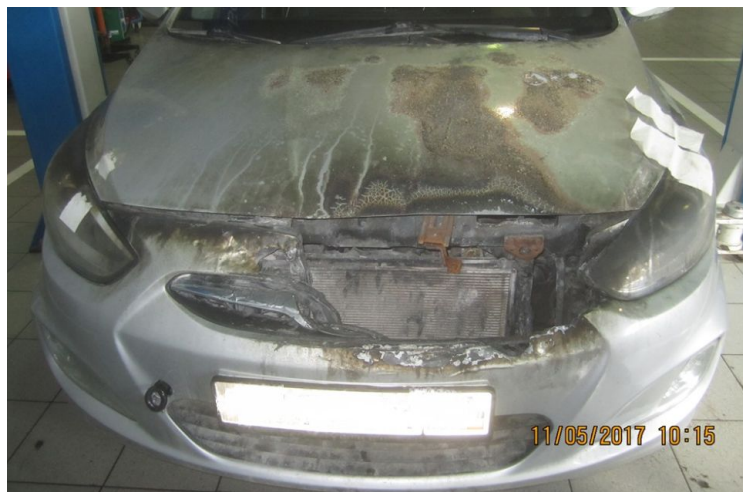
Причиной возгорания в этом случае стала установка владельцем автомобиля неоригинального звукового сигнала.

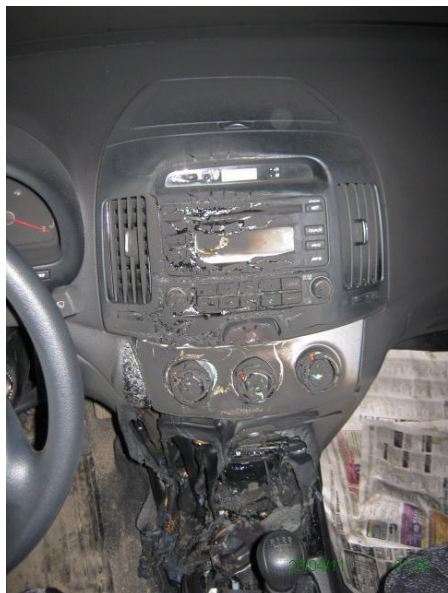
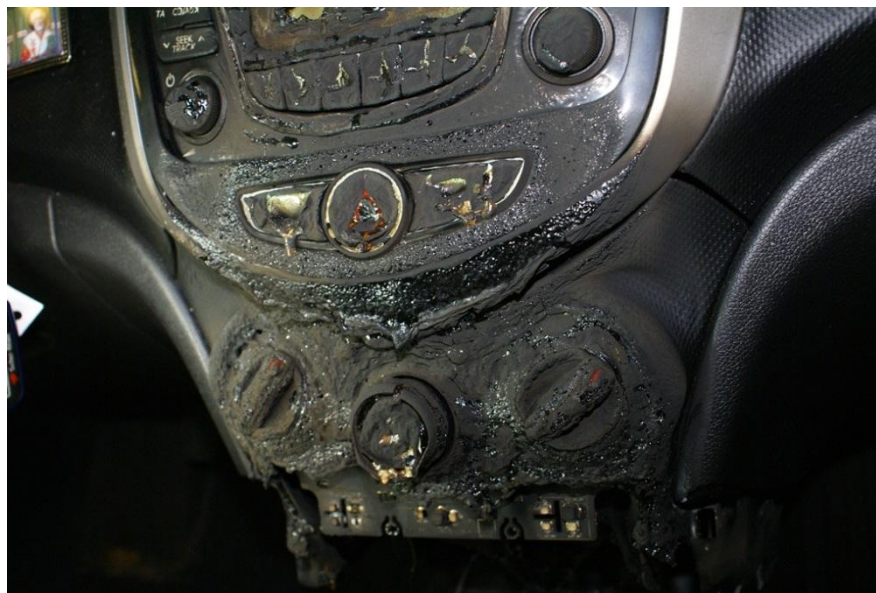
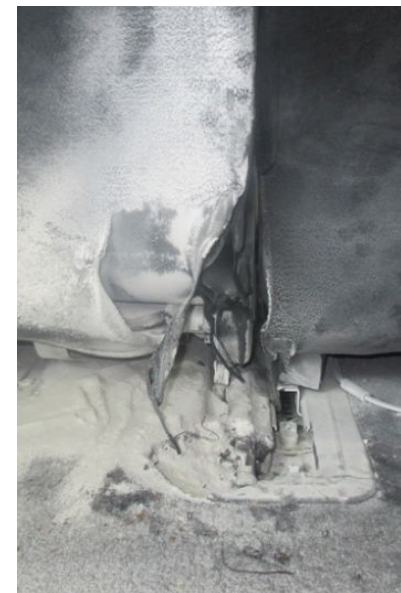
Нередки случаи возгорания при разливе горючей жидкости в салоне или иных внешних источниках зажигания.

Для этой причины характерно – повреждения от огня находятся только на внешней стороне деталей интерьера. Компоненты электрооборудования находятся не в очаге возгорания. Проводка имеет только следы внешнего термического воздействия.
