Оценка физического  
износа жилых зданий

ВСН **53-86(р)**

## Пример определения физического износа несущих конструкций и элементов жилого здания

### Техническое обследование жилого дома.

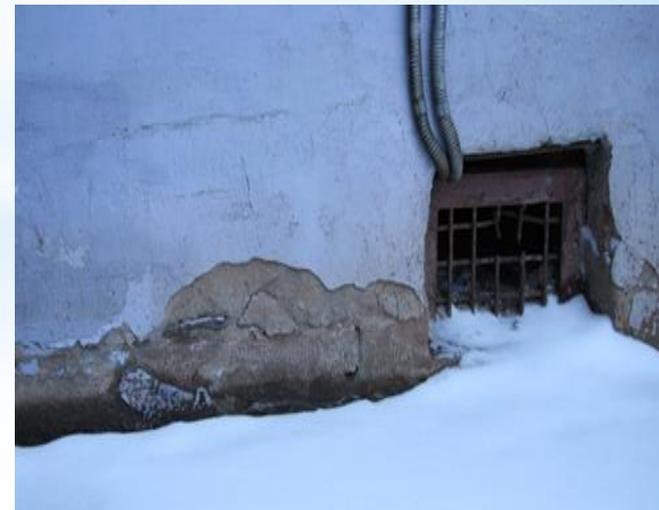
## 1. Фундамент

Мелкие трещины в цоколе, местные нарушения штукатурного слоя цоколя и стен.

Трещины в швах между блоками, высолы и следы увлажнения стен подвала.

Ширина раскрытия трещин до 1,5 мм.

Согласно ВСН 53-86 табл. 4 \

физический износ -21%

- цоколь — укрепление врубок, восстановление отделки;
- стены — заделка трещин и выбоин, ремонт штукатурки или расшивка швов, очистка фасадов;
- перекрытия — затирка трещин и восстановление штукатурного слоя;

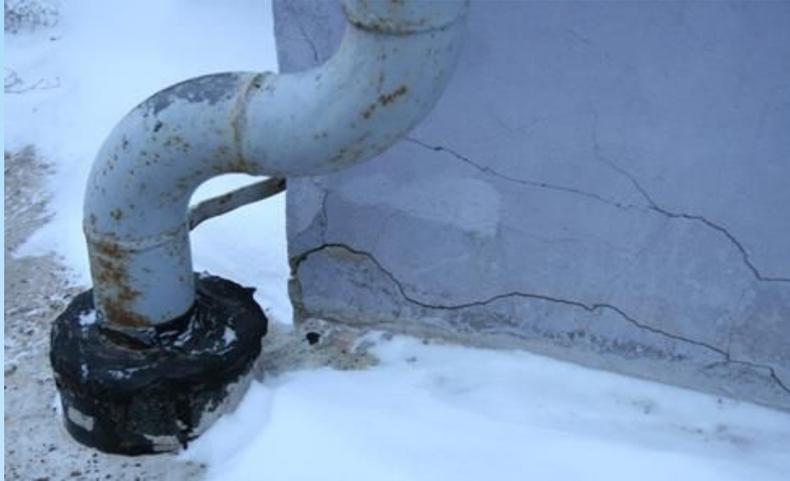
## 2. Стены

-Снаружи обнаружены отдельные трещины и выбоины, ширина раскрытия трещин до 1 мм. С внутренней стороны в несущих стенах обнаружены глубокие трещины и отпадение штукатурки местами, выветривание швов.

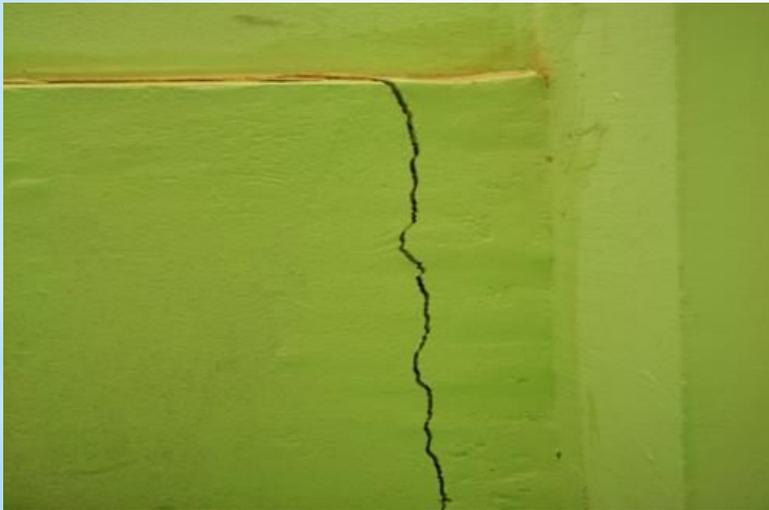
-Ширина раскрытия трещин до 2 мм, глубина до 1/3 толщины стены, разрушение швов на глубину до 1 см на площади до 10%  
-Согласно ВСН 53-86р табл.10 физический износ - 15 %

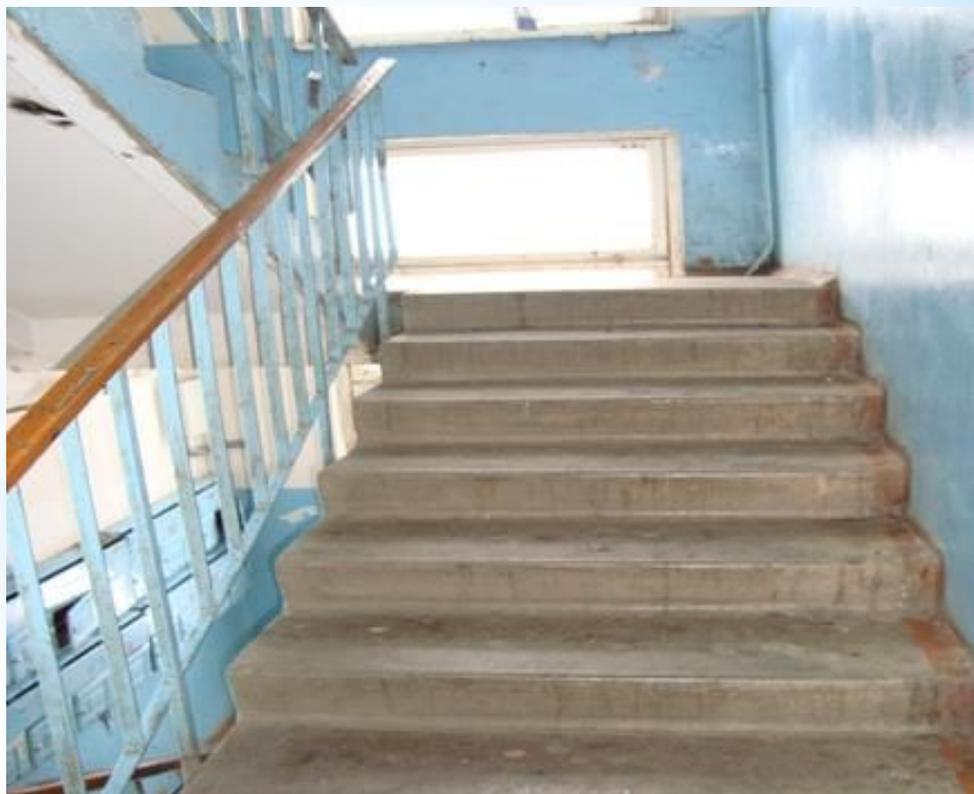
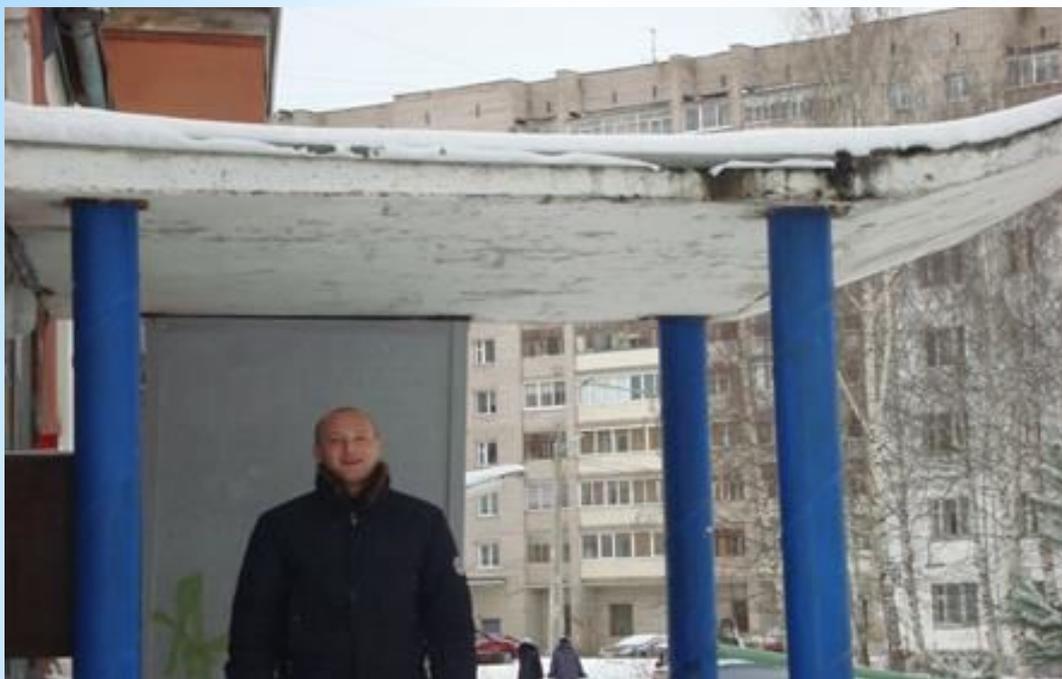
## 5. Лестницы

Редкие трещины на ступенях, отдельные повреждения перил. Ширина трещин до 1 мм

Выбоины и сколы местами в ступенях, перила повреждены, лестничные площадки имеют трещины поперек рабочего пролета

Согласно ВСН 53-86 табл.35

физический износ: 21%

- лестницы — заделка трещин, ремонт ступеней;
  - полы — затирка трещин и выбоин местами;
  - окраска — промывка поверхности, шпаклевка отдельных мест до 10%, окраска за два раза;
  - штукатурка — затирка местами со шпаклевкой.
- Кроме того, требуется возобновление текущих ремонтов плоского индустриального покрытия и выполнения работ по благоустройству территории с мерами водоотведения ливневых и дождевых стоков.

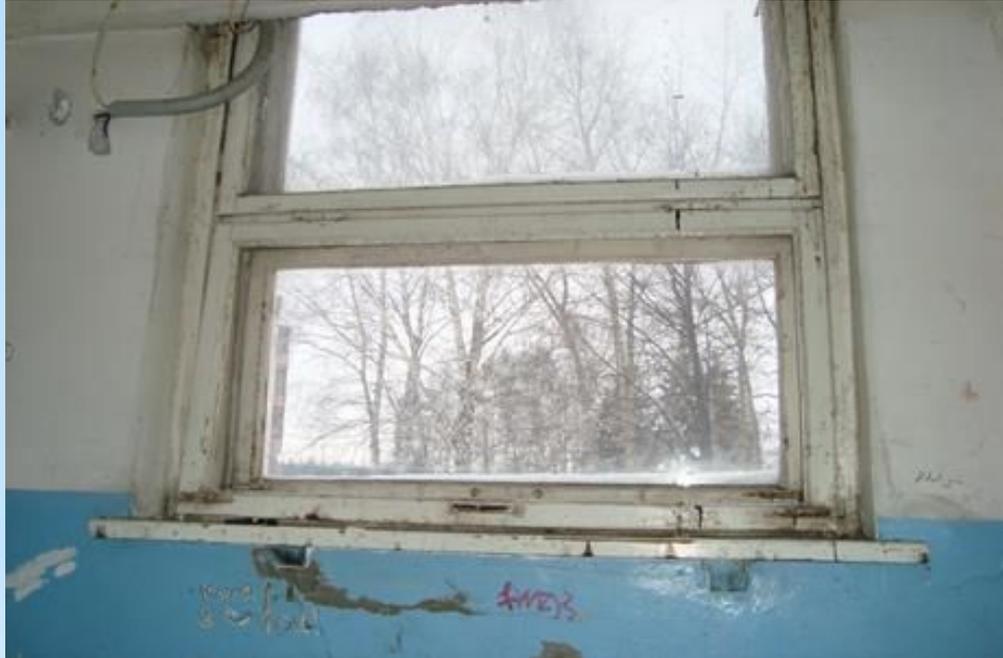
## 8. Окна и двери

Оконные переплеты  
рассохлись,  
покоробились и  
расшатаны, в углах;  
часть приборов  
повреждена или  
отсутствует;  
отсутствие  
остекления, отливов  
По ВСН 53-86 (р) таб  
№55  
физический износ:  
30%

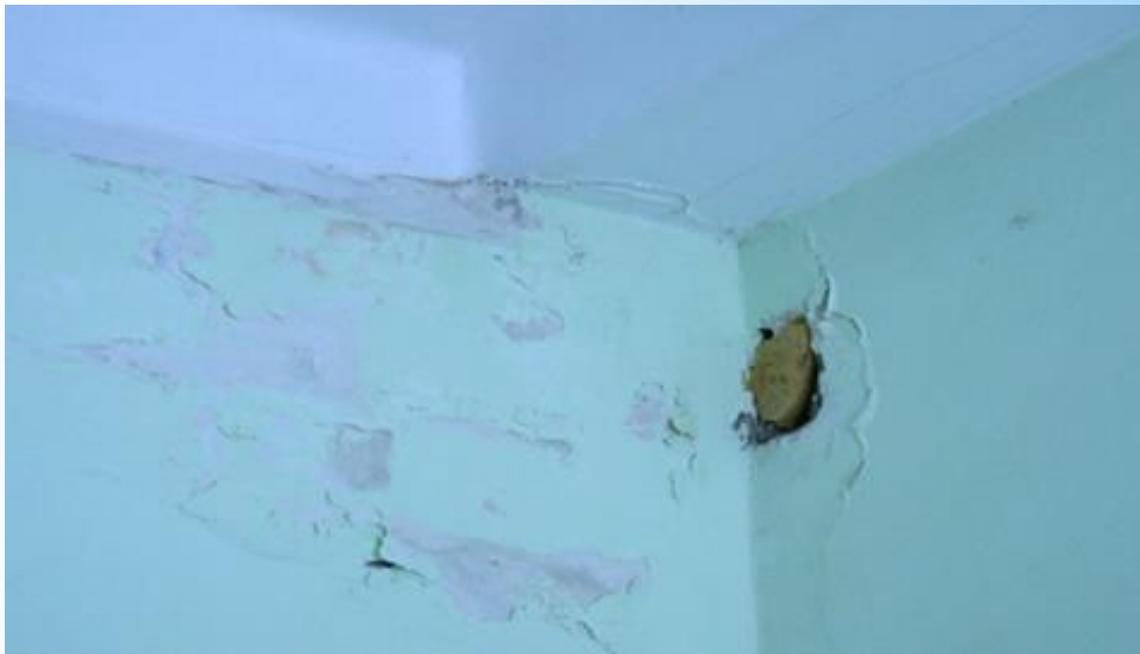
## 9. Отделочные покрытия

Сырые пятна,  
отслоение,  
вздутие и местами  
отставание краски  
со шпаклевкой до  
10% поверхности.  
Согласно ВСН  
53-86 табл.60  
физический износ:  
42%

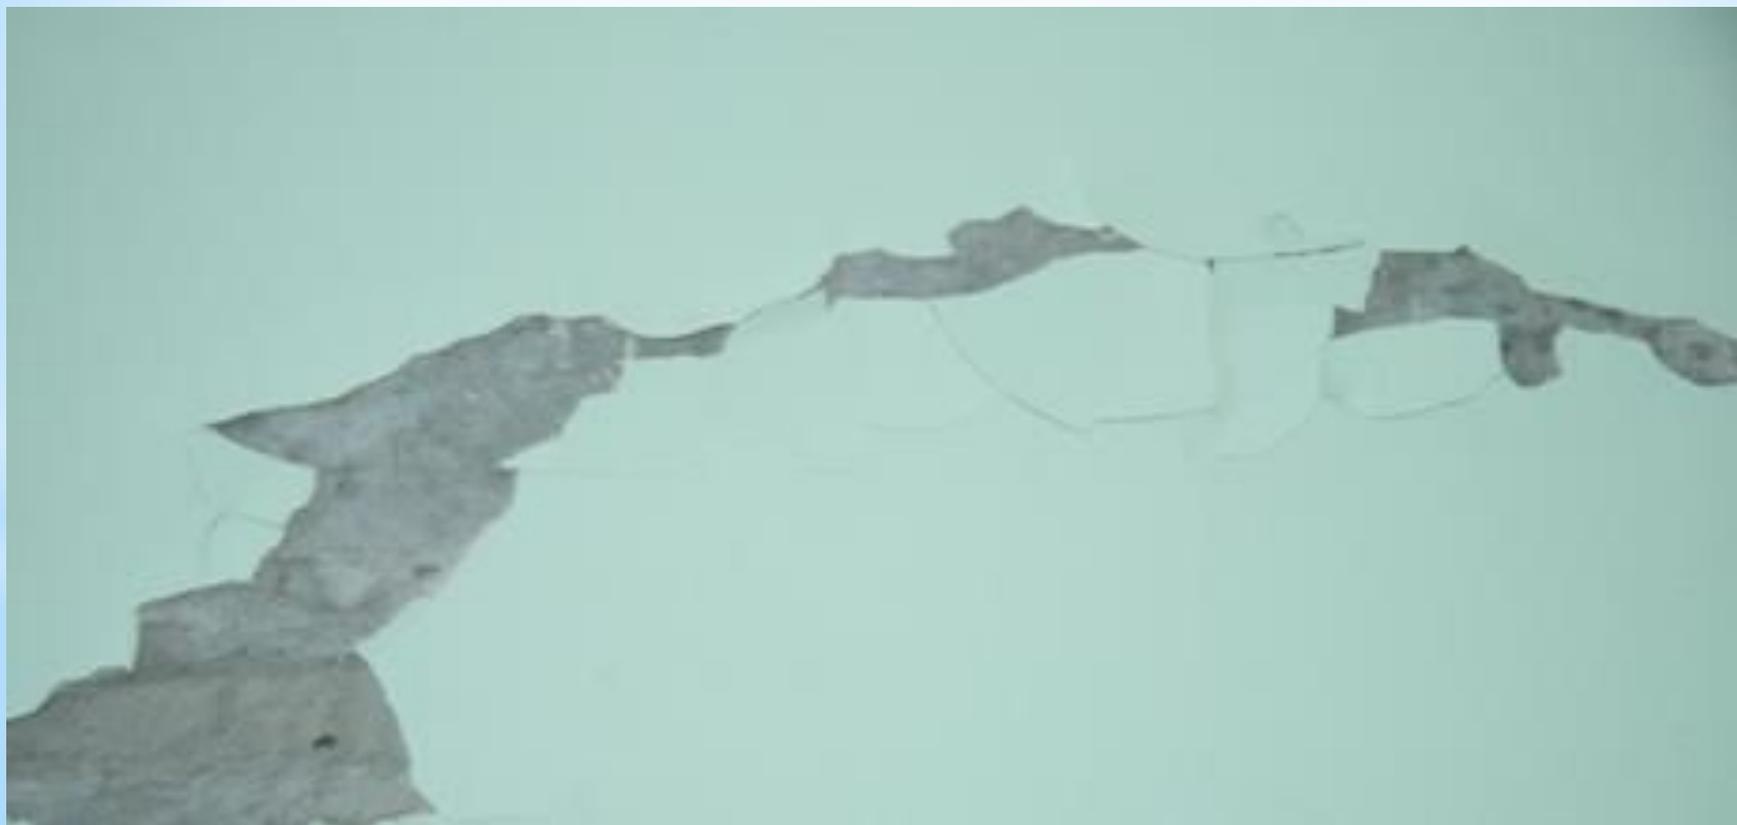
Глубокие трещины, мелкие пробоины,  
отслоение накрывочного слоя  
местами.

Согласно ВСН 53-86 табл.63  
физический износ: 15%
