Анализ
по результатам испытаний холодильных приборов
в компании **gorenje**group

Эксплуатационные испытания

Эксплуатационные испытания компании gorenjegrup по SLG методологии

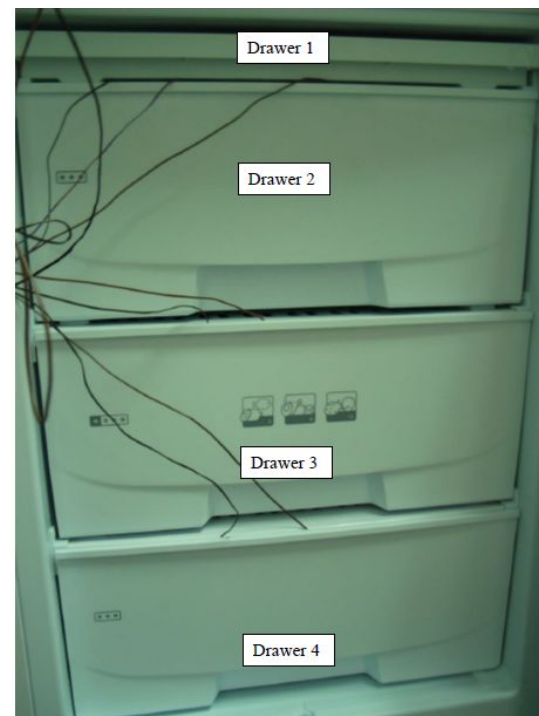
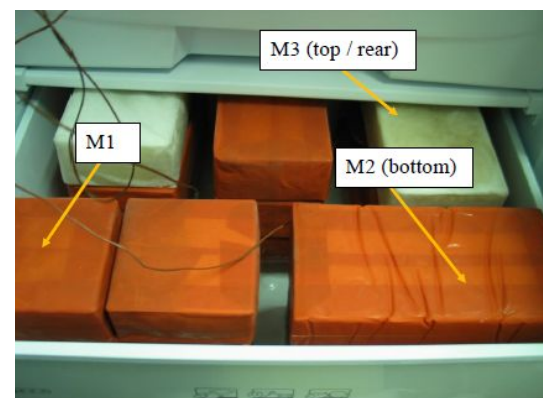
Результаты по замораживанию RK139 – 32 ч.20 мин.

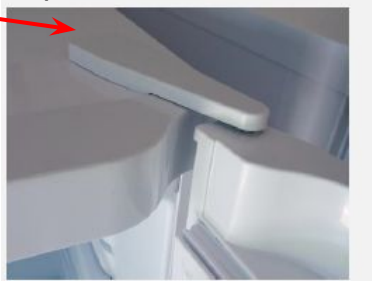
- Верхняя петля видна

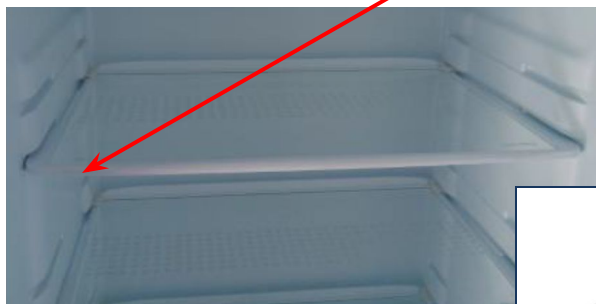
Полки со скруглением

- Рамки стеклянных полок сделаны со скругленными рамками. ЕС предпочитает без рамок

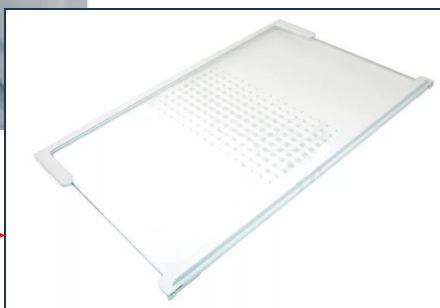
Стеклянные полки у gorenje

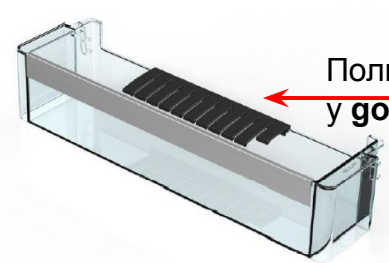
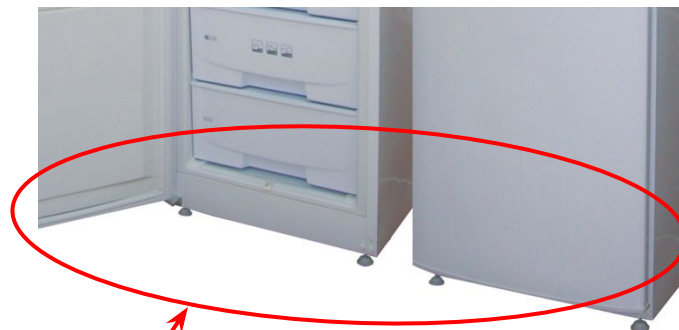
Полки с ограничителем у gorenje

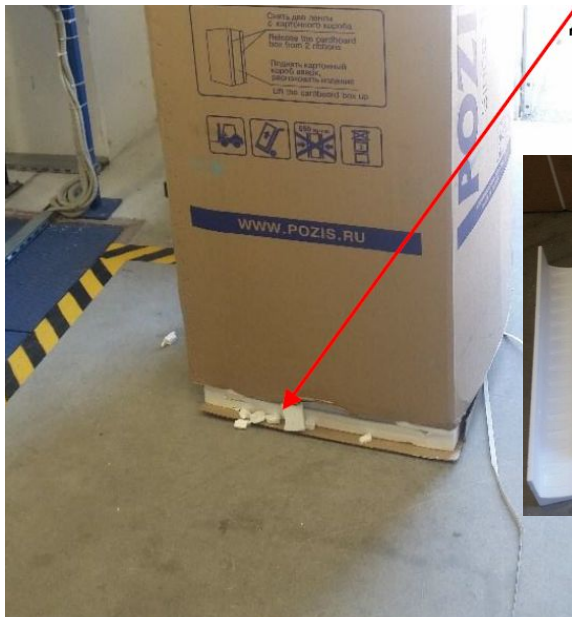
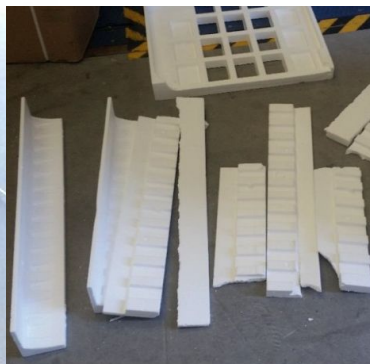
Разрушение поддона и других деталей ВПС

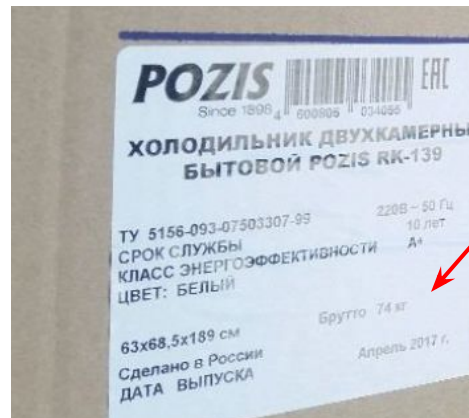
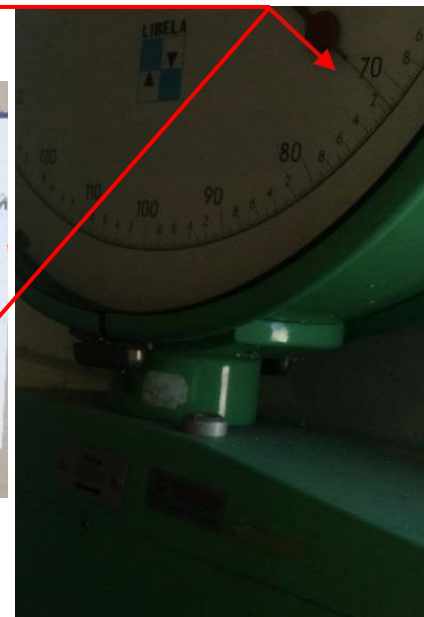
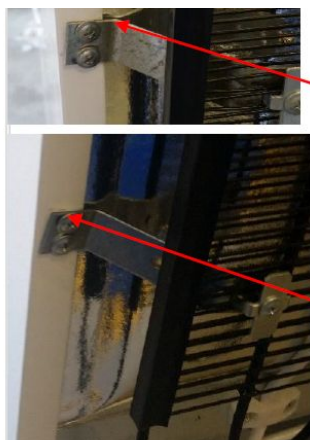
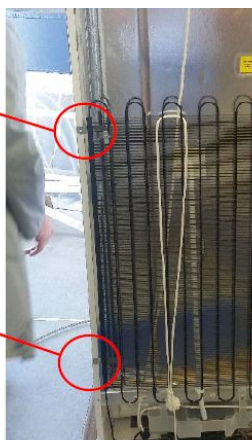
Не соответствие заявленного веса ХП

Из-за деформации петли зазор не равномерный

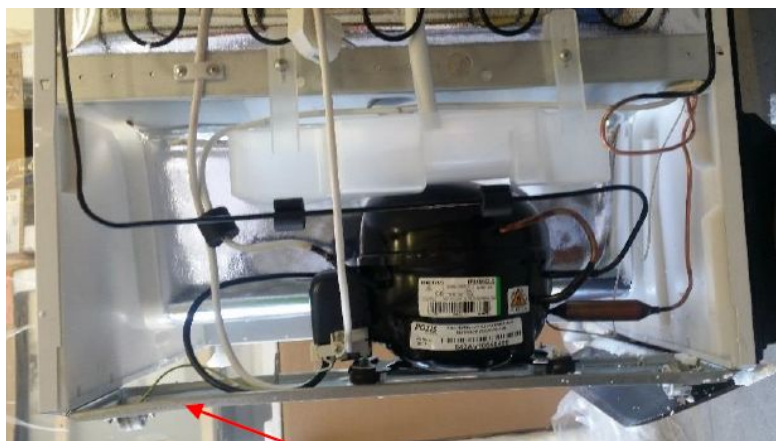
Деформация
подмоторной плиты

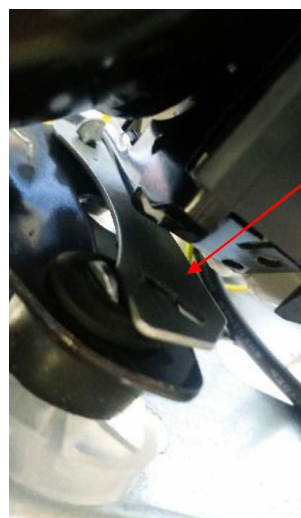
Компрессор не
закреплен на
подмоторной
плите

Плохая установка трубки испарителя	RK139	Да	Некачественная сборка
Конденсатор компрессора не зафиксирован	FNF170	Да	Некачественная сборка
Компрессор вылетел из установочного места	FNF170	Да	Некачественная сборка

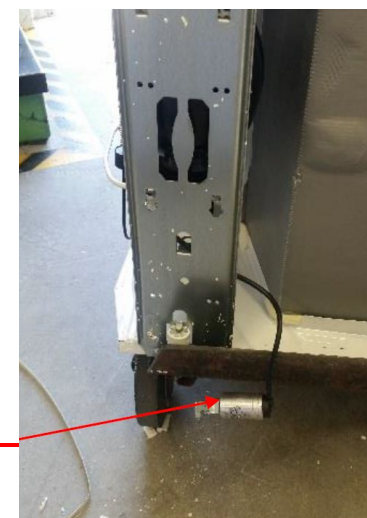
Конденсатор
не закреплен

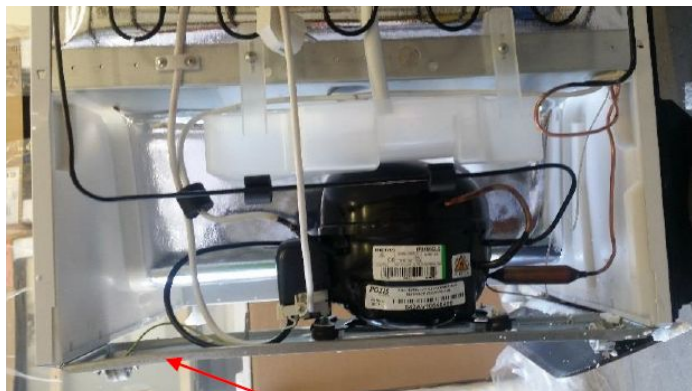
толщина 1,5мм, ширина 122мм, высота 10,5 мм.

Деформация
подмоторной плиты

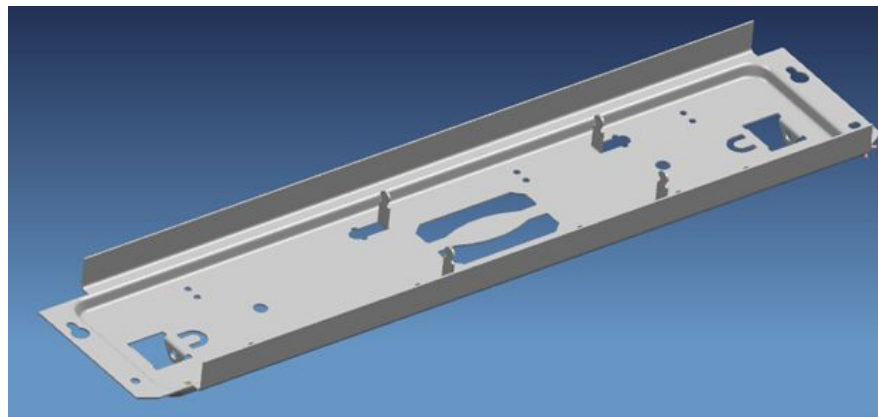
ширина 140мм, высота 34мм.

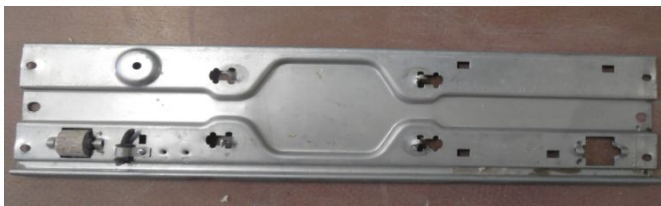
Haier –1,5мм, ширина 145мм, высота 34мм.

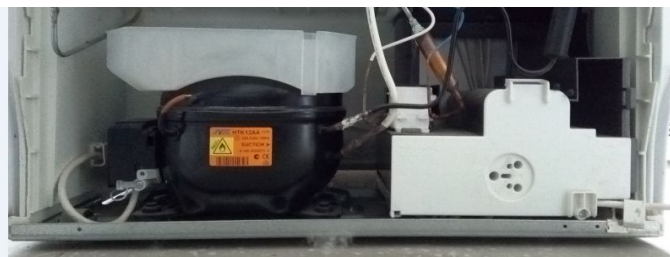
Liebherr-1,5мм, ширина 195мм, высота 43мм.

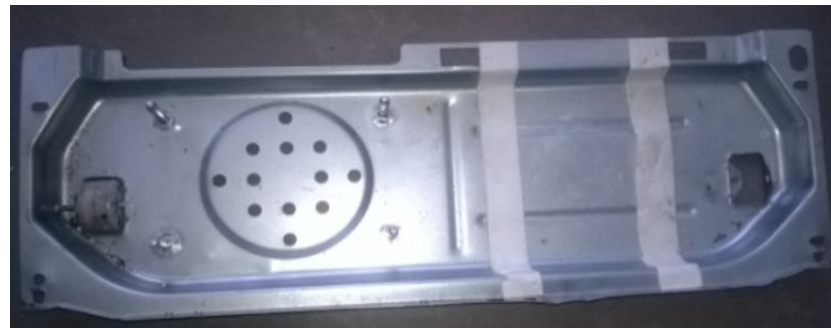
LG - 1,2мм, ширина 210мм, высота 42мм.
