Анализ
по результатам испытаний холодильных приборов
в компании **gorenje**group

Эксплуатационные испытания компании gorenjegrup по SLG методологии

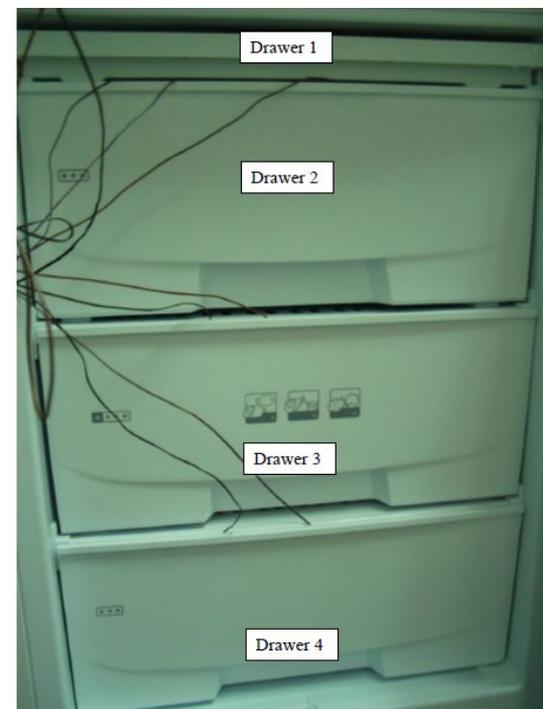
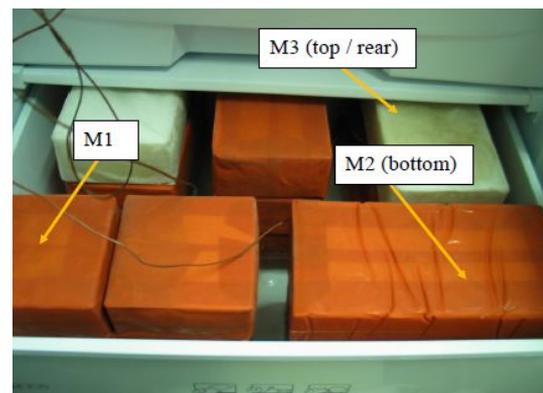
Результаты по замораживанию RK139 – 32 ч.20 мин.

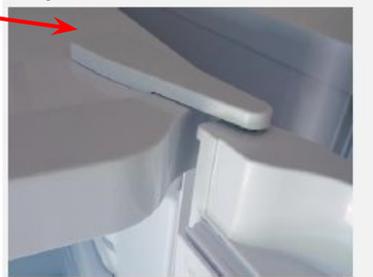
Верхняя петля

- Верхняя петля видна

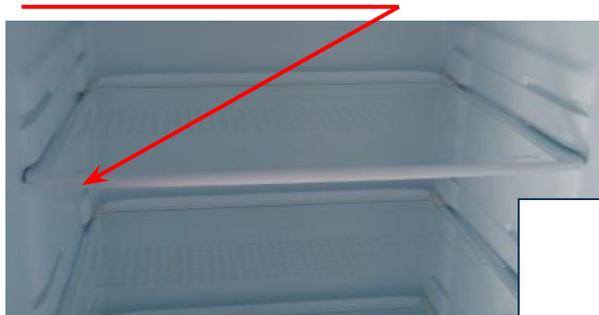
Полки со скруглением

- Рамки стеклянных полок сделаны со скругленными рамками. ЕС предпочитает без рамок

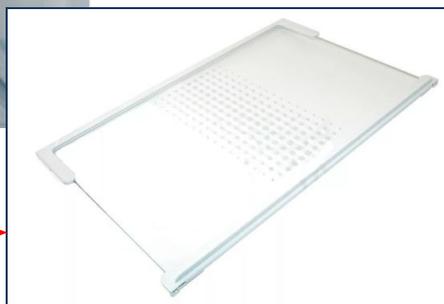
Стеклянные полки у gorenje

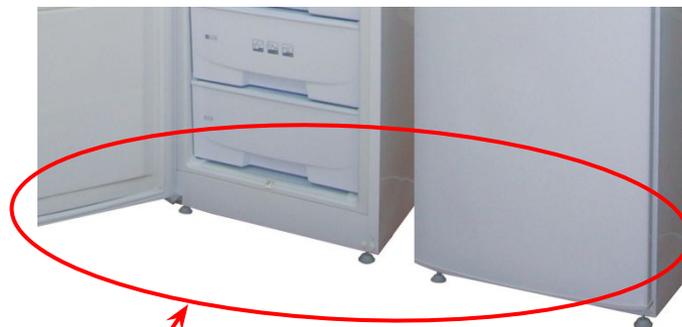
Дверь МК не закрывает полностью нижнюю часть ХП

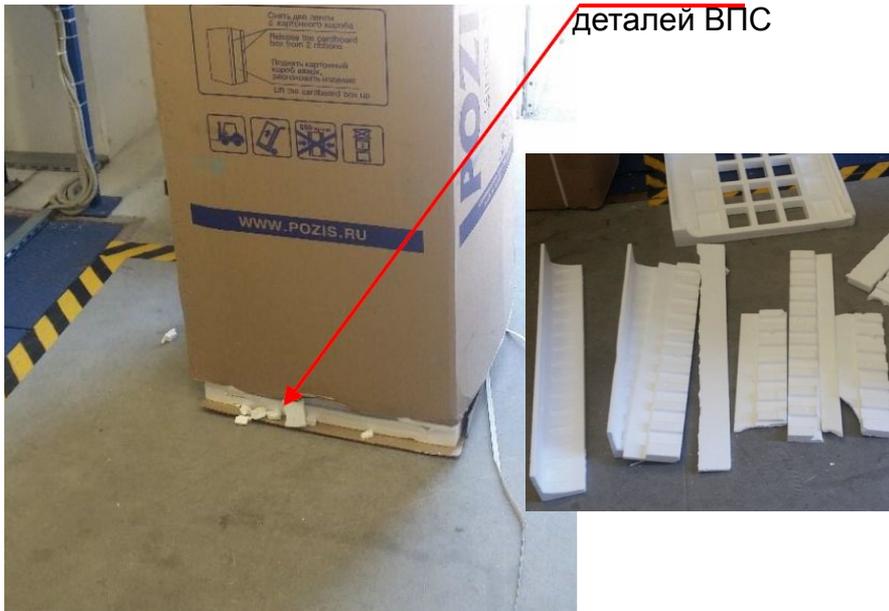
Разрушение поддона и других деталей ВПС

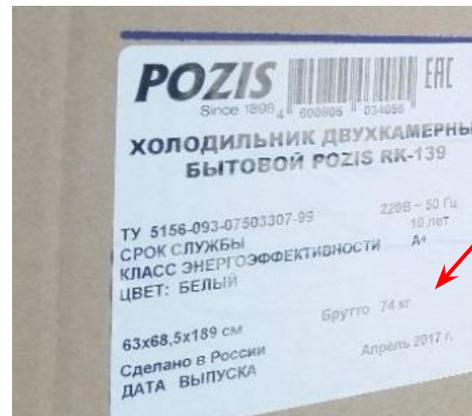
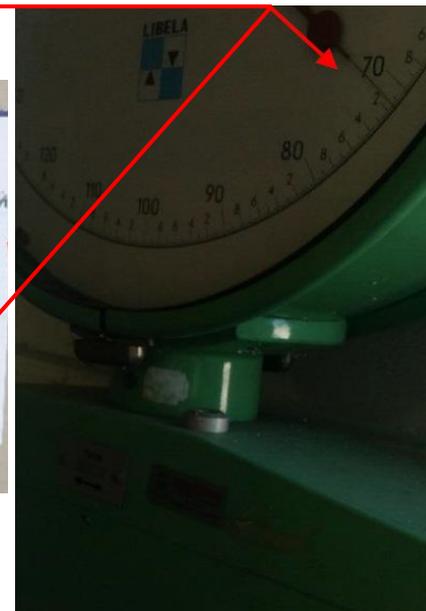
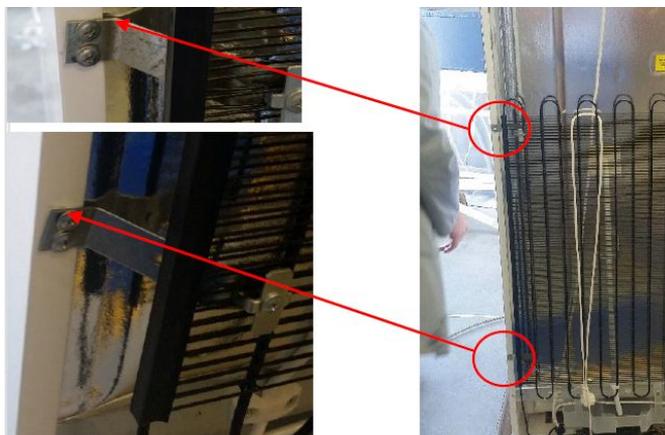
Не соответствие заявленного веса ХП

Из-за деформации петли зазор не равномерный

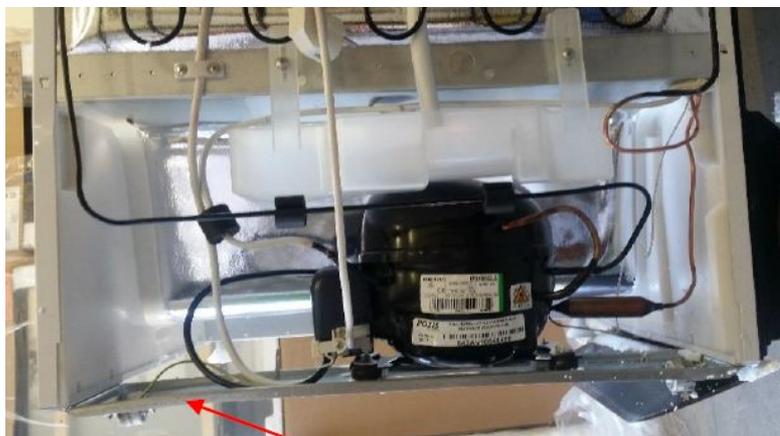
Деформация
подмоторной плиты

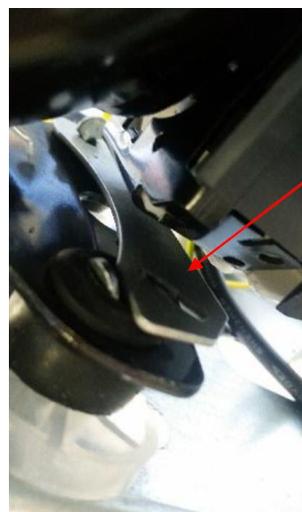
Компрессор не
закреплен на
подмоторной
плите

Плохая установка трубки испарителя	RK139	Да	Некачественная сборка
Конденсатор компрессора не зафиксирован	FNF170	Да	Некачественная сборка
Компрессор вылетел из установочного места	FNF170	Да	Некачественная сборка

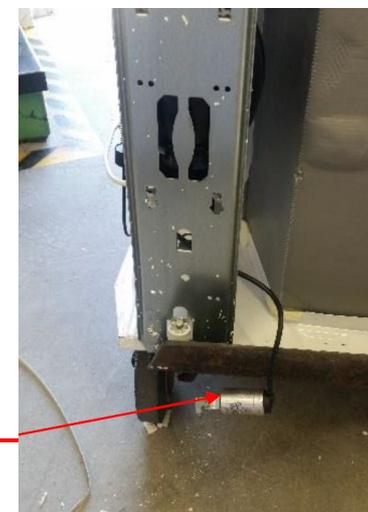
Конденсатор
не закреплен

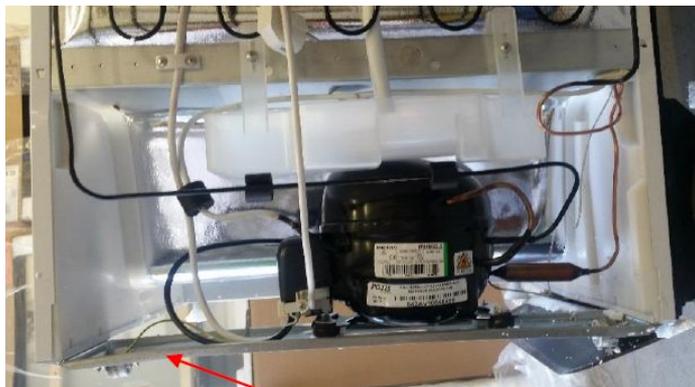
толщина 1,5мм, ширина 122мм, высота 10,5 мм.

Деформация
подмоторной плиты
