Отчет за 09 неделю 2018 г.  
службы охраны труда и техники безопасности  
филиала «Березовский» ООО «Юнипро Инжиниринг»

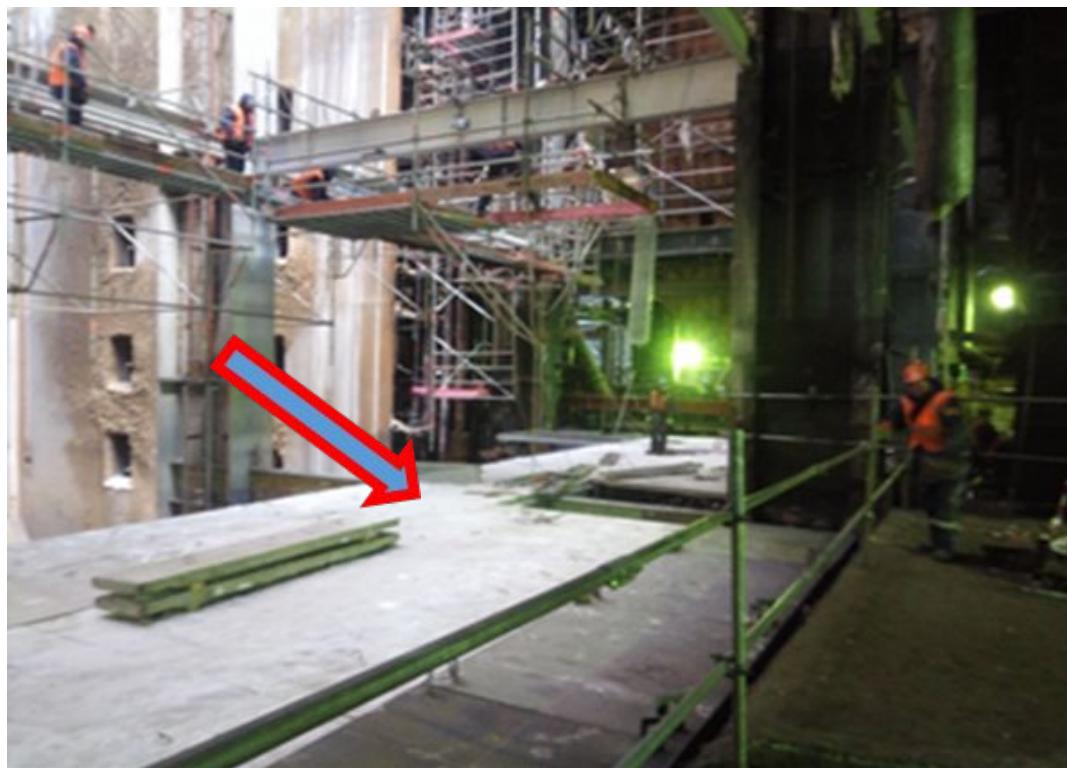
**Место падения**

26.02.2018г. в 15:50 во время монтажа балки Г32 с применением подвесных строительных лесов произошло обрушение строительных подвесных лесов монтируемых с отм. 30,000 с последующим падением работника ООО «Мерлеон Строй» на отм. 26,000. После падения работник собственными силами был доставлен в медпункт ГК, где ему была оказана первая медицинская помощь, после чего он бригадой скорой помощи ЛПФО филиала «Березовская ГРЭС» ПАО «Юнипро» доставлен в травматологическое отделение города Шарыпово. После проведения диагностических мероприятий был поставлен диагноз: оскольчатый перелом пяточной кости левой ноги. Ведется расследование.

1. Самовольное проникновение бригады ООО «Мерлеон Строй» на реконструируемые, не переданные в эксплуатацию подвесные леса.
2. Обрушение площадки монтируемых подвесных строительных лесов

1. Остановить все работы компании ООО «Мерлеон Строй» до проведения всем работникам внепланового инструктажа на тему «Работы на высоте», «Работы со строительных лесов».
2. Провести внеплановый инструктаж на тему «Работы на высоте», «Работы со строительных лесов» всему персоналу подрядных организаций.
3. Провести расследование произошедшего инцидента. Срок 07.03.2018г.

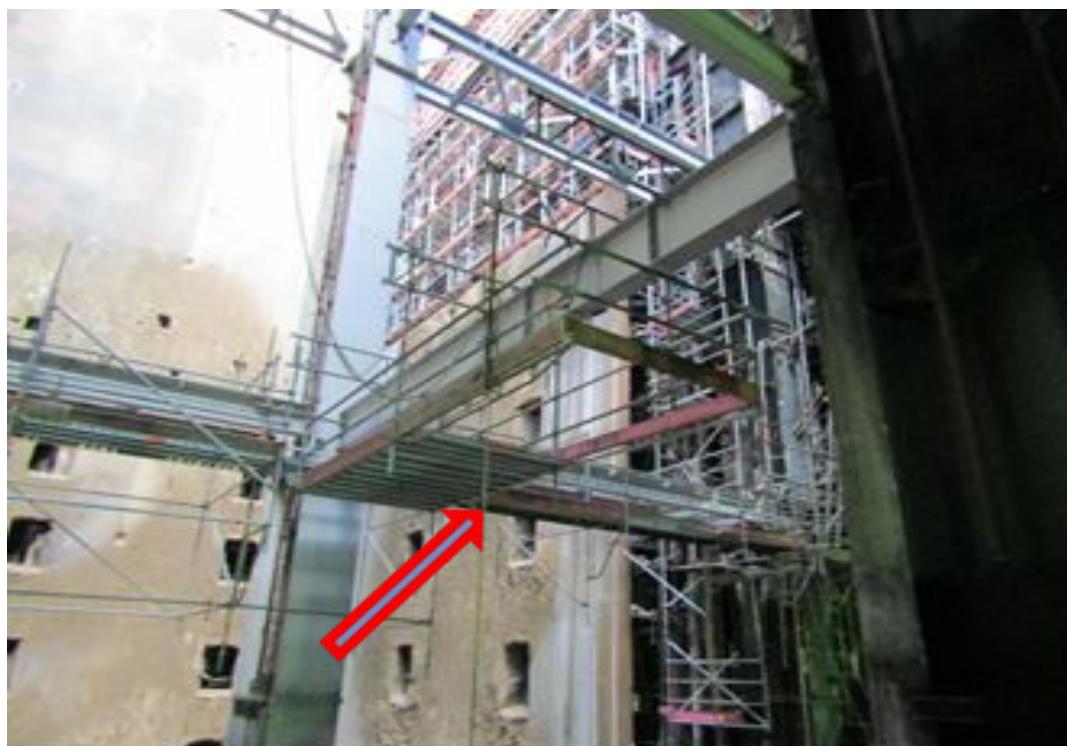
**Строительные леса**

Повреждение оборудования: подвесные строительные леса.

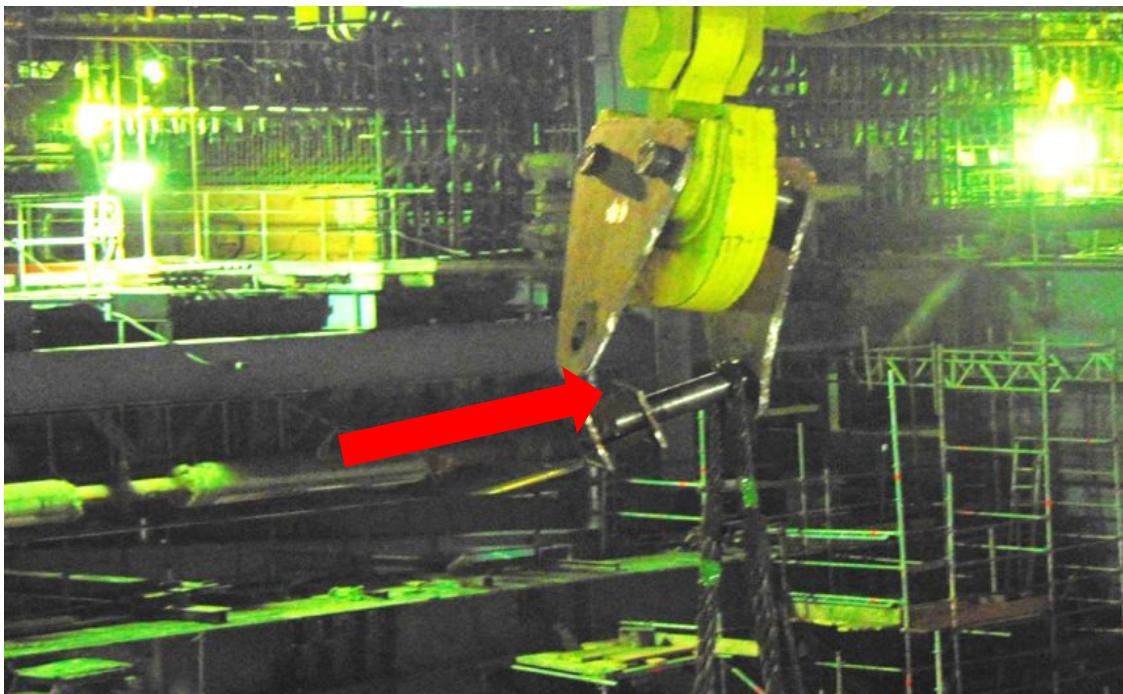
### Разрушенный переходник - треугольника

Повреждение оборудования: Разрушение переходника-треугольника на крюковой подвеске крана КМ-100 №2.

**Причины:** 1. Применение болтов М12х130 в качестве фиксирующих шпилек переходника-треугольника.

2. Отсутствие шайб 190х10 между шпилькой и пластиной переходника-треугольника.

3. Конструктив такелажного приспособления не предусматривает применение стропов разной длины и такелажных скоб разной грузоподъемности и разного исполнения.

**Мероприятия:** 1. Провести внеплановый инструктаж всему персоналу ООО «Энергоинновация» и персоналу субподрядных организаций «ООО «Энергоинновация» на тему: Обязательность выполнения требований ППР, ответственность за нарушение требований ППР; - Требования к СГЗП, нормы браковки.

2. Провести расследование произошедшего инцидента. Срок 11.03.2018г.

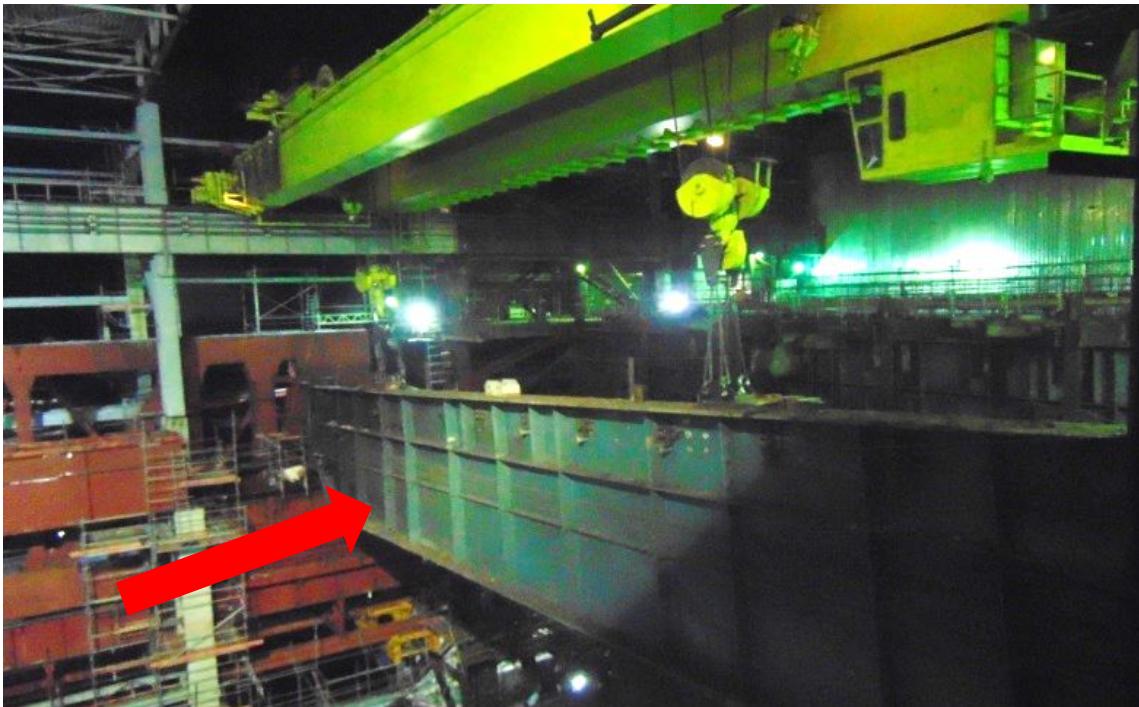
### Демонтируемая балка

01.03.2018г. в 00:48 при проведении работ по демонтажу хребтовой балки ХБ-2 (правая) бригадой ООО «Энергоинновация», по наряду-допуску № 124-3607, в рядах Г-Д, осях 16-17, с отметки +106,000 м. по отметку +98,000 м., во время среза балки от временного раскрепления произошло ее смещение. И от воздействия динамической нагрузки на строповочное приспособление, находящееся на грузовом крюке, произошло разрушение переходника-треугольника на крюковой подвеске крана КМ-100 №2. Работы по демонтажу ХБ-2 остановлены до принятия решения по переподхвату балки и дальнейшему ее безопасному перемещению.
