Актуальная техническая информация по коммерческим автомобилям NRW 2019 Двигатели

Содержание

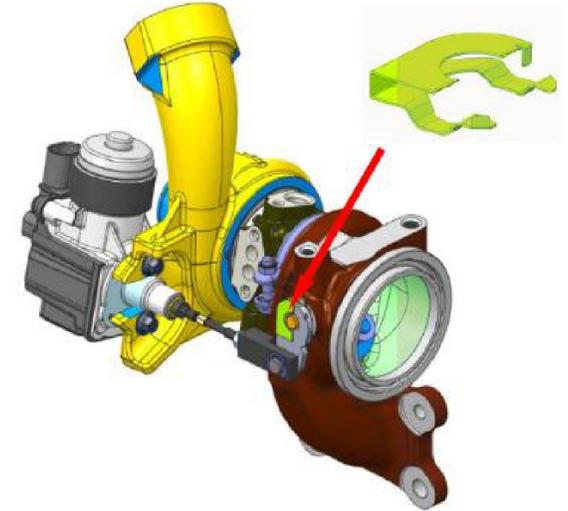
1.1 EA211, турбонагнетатель на 1,4 TSI 92 кВт

- Рост числа рекламаций в период производства 04/18–06/18, загорается лампа Check Engine, ошибка P334B00 в регистраторе событий.

- Задир пружинной скобы из-за колебаний наклона фиксатора.
- Негативный эффект влияния температуры на исполнительный электродвигатель.
- Больше нет задиров после пробега, отсутствие повторных ремонтов.
- Спорадическая ошибка не может быть воспроизведена в связи со сложностью.

- Турбонагнетатель не заменяется, производится замена пружинного фиксатора + применение пасты.
- Сводка TPI 2050678/* «загорается контрольная лампа EPC + P334B00» используется по всему миру.
- Эффективность замены пружинной скобы и использования пасты доказана в службе сервиса.

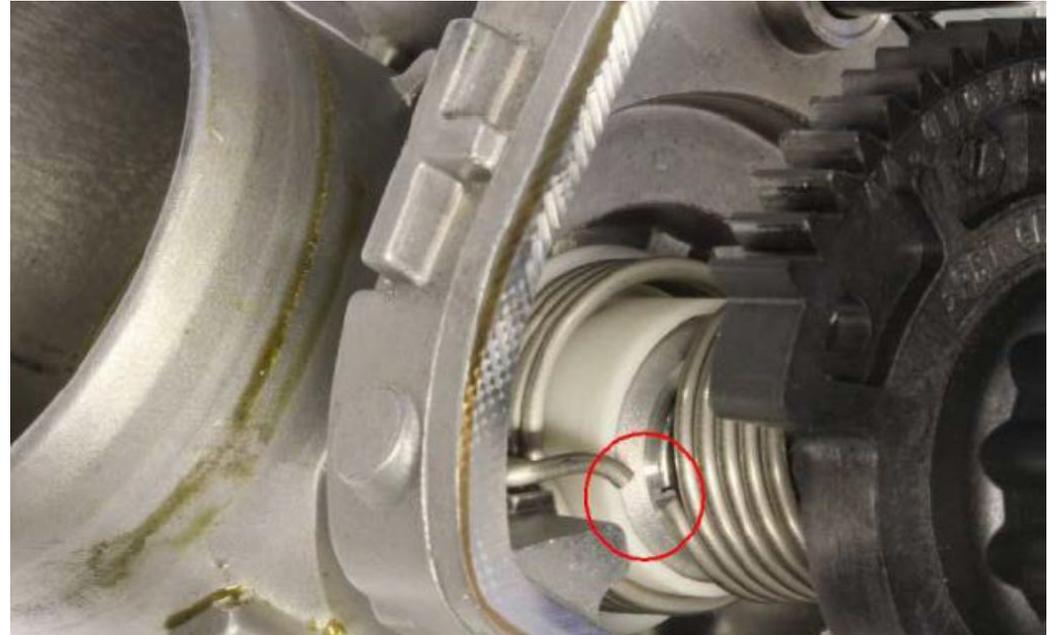
1.3 EA211, блок дроссельной заслонки

- Автомобиль не реагирует на педаль акселератора или не развивает мощность.

- Возвратная пружина. Пломка пружины вызвана поверхностными насечками, которые возникают в процессе изготовления пружины.
- Пломка начинается из-за усталости металла в нагруженном месте.

- Применение пружинной стали с повышенным содержанием молибдена с 26 КН 2018 г.

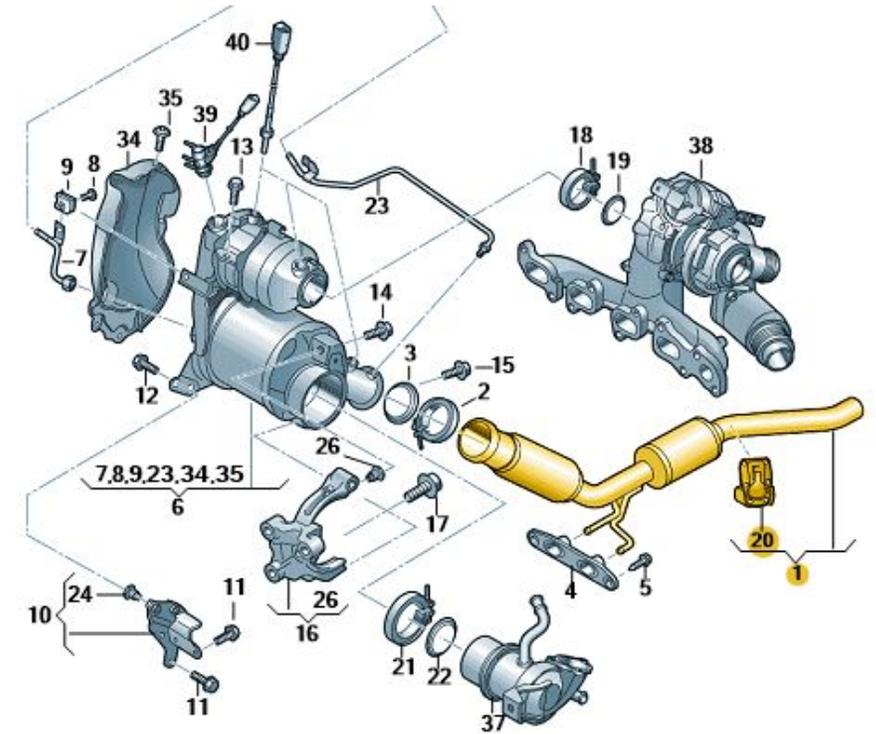
1.5 EA288 2,0 TDI EU6, заслонка системы выпуска, 2019 МГ

- Включается лампа Check Engine
 - В регистраторе событий блока управления двигателя записаны ошибки заслонки системы выпуска P048C+P048E: Датчик заслонки системы выпуска ОГ, недостоверный сигнал.
- Замена исполнительного механизма заслонки системы выпуска не приводит к цели => рекламация была устранена только после замены промежуточной трубы системы выпуска.

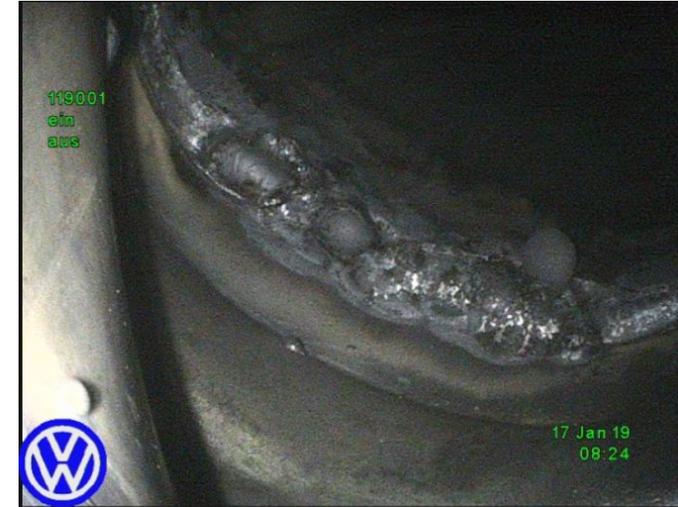
- Застывшие капли сварки в трубе системы выпуска ОГ создают помехи приводу заслонки системы выпуска, диапазон её перемещения ограничен. => Ошибка, показываемая в автомобилях, является воспроизводимой.
- На кольцевых сварочных швах соединения трубы системы выпуска ОГ и заслонки проводились дополнительные сварочные работы вручную = не разрешённая доработка (Faurecia).

Шов изнутри

- Разъяснение ситуации с запретом на доработку с поставщиком Faurecia. Сортировка уже поставленных систем выпуска ОГ.

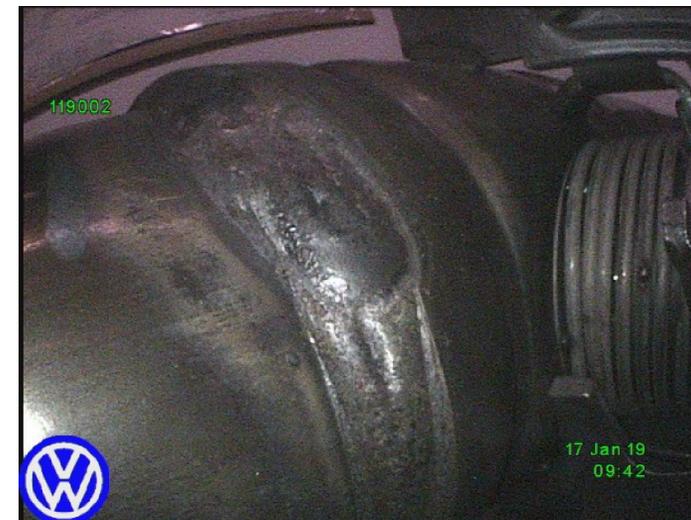
Шов снаружи

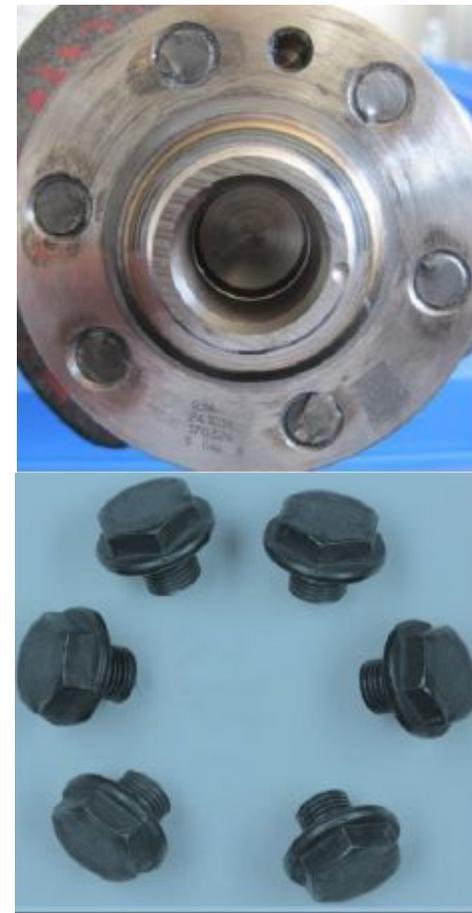
1.6 EA288, поломка винтов маховика

- Стартер не проворачивается, механическое блокирование, горит красная контрольная лампа давления масла.
- Все 6 винтов обломаны по последним виткам резьбы.

- Неисправность обусловлена потерей преднатяга винтов.
- Вследствие чего маховик ослабляется и срезает винты на последних витках.

- Применение новых более длинных винтов.

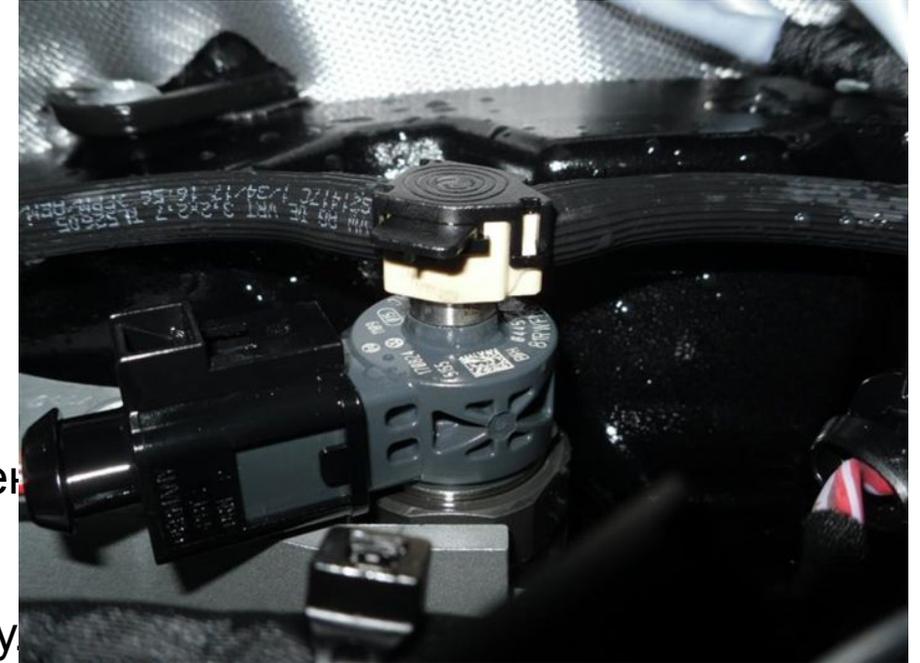
1.7 EA288, обратный топливный трубопровод.

- Утечка топлива в форсунке.

- Обратный трубопровод неправильно зафиксирован или ослаблен.

- Замена трубопровода в соответствии с руководством по ремонту.

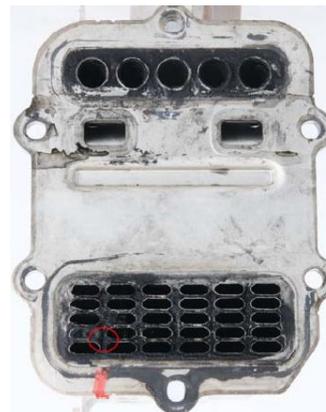
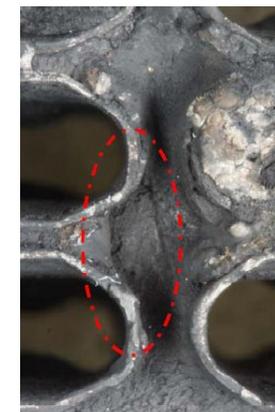
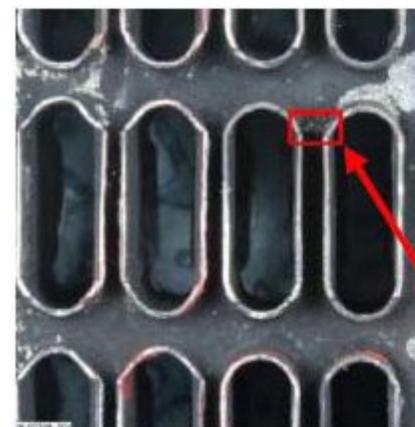
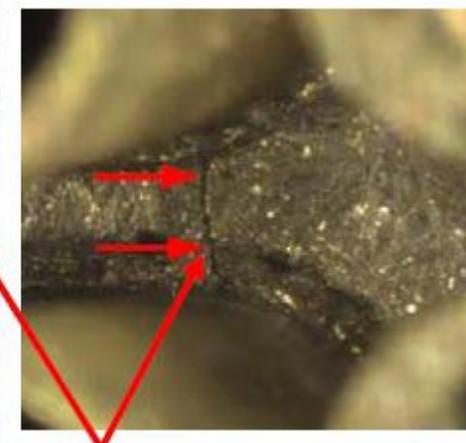
- Слишком большие зазоры под пайку могут привести к образованию трещин в области перфорированного листа и газовой трубки (змеевика охлаждения).
- Из-за термодинамических нагрузок в течение срока службы могут образовываться мелкие трещины.

Трещина в пайке

- Изготовление перфорированного листа из ферритного материала (меньшее тепловое расширение).
- Ужесточение допуска на зазоры под пайку между газовой трубкой и перфорированным листом.

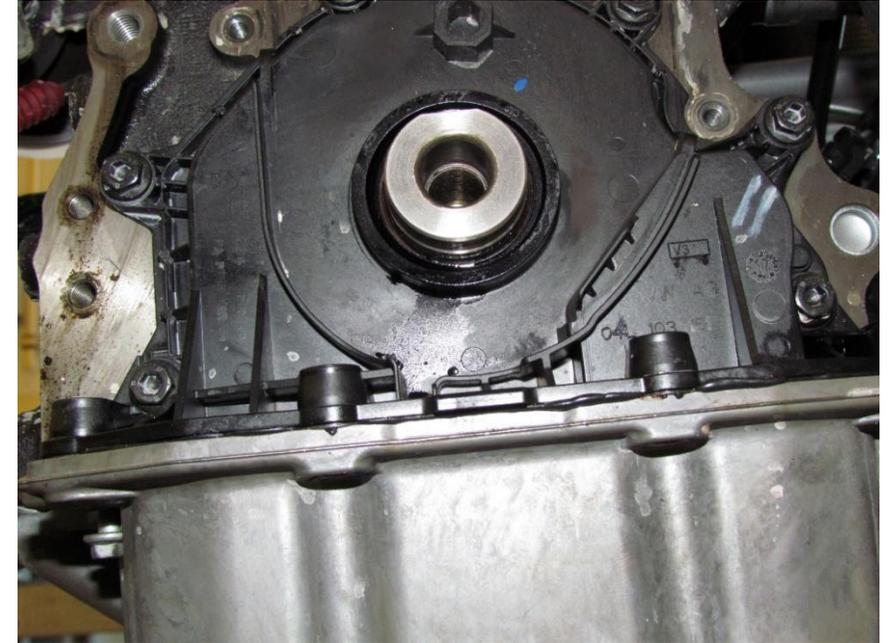
2.5 EA288, утечка масла, фланец КВ со стороны шкивов

- Утечки между манжетным уплотнением и коленчатым валом.

- Слишком большой перекос рабочей кромки уплотнения относительно привалочной плоскости.

- Оптимизация используемого поставщиками инструмента.

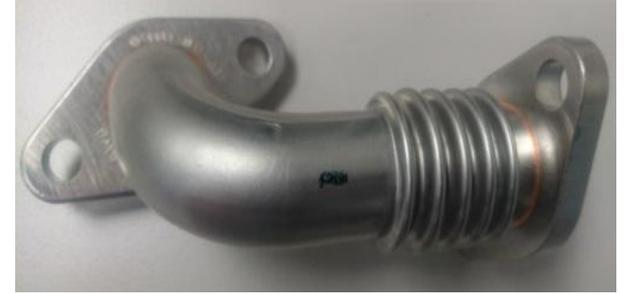
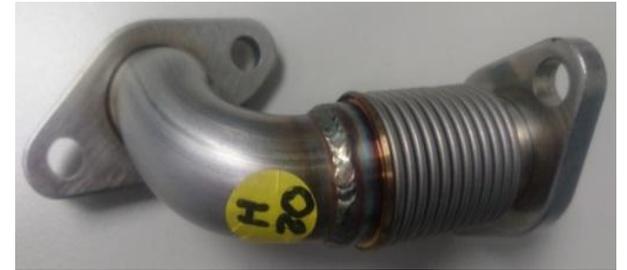
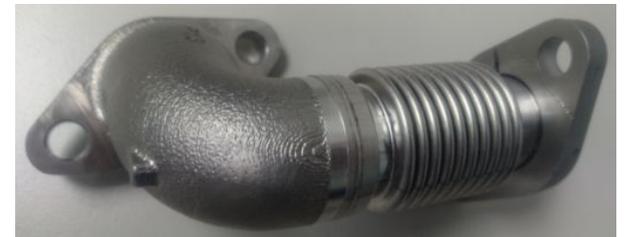
2.7 EA288, поломка трубки рециркуляции отработавших газов

- Трещины на гофрированной трубке между выпускным коллектором и радиатором системы рециркуляции отработавших газов.

- Трещины из-за термомеханических напряжений.

Произв. Borg Warner
деталь на производстве, 5 волн
(старая)
04L 131 521 Н

Произв. Borg Warner
деталь для сервиса, сплав
Inconel
04L 131 521 AS

Произв. Witzmann
деталь для сервиса, сплав
Inconel, с литым фланцем
04L 131 521 ВН

- Отказ от трубок с индексом Н.
- Установка трубок с индексом AS в условиях сервиса.
- Производитель Borg Warner.
- Далее переход на изделия Witzmann.
- Трубка с индексом ВН.

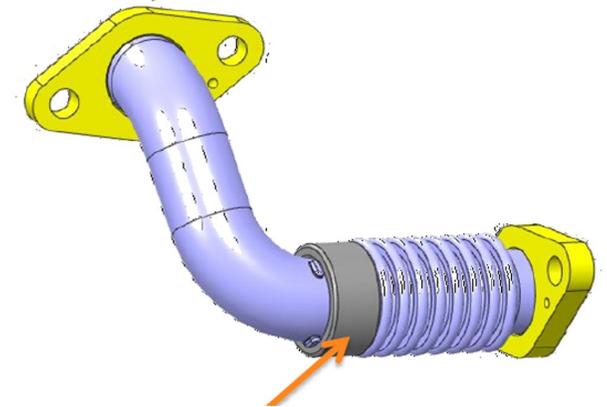
Однако повреждения длинной трубки системы рециркуляции при возникновении определённой частоты вибрации в области гофрированного сильфона также имели место. Эта проблема была решена с помощью инерционного демпфера (плетёного из проволоки). Инерционный демпфер гасит вредную частоту.

Плетёный из проволоки демпфер

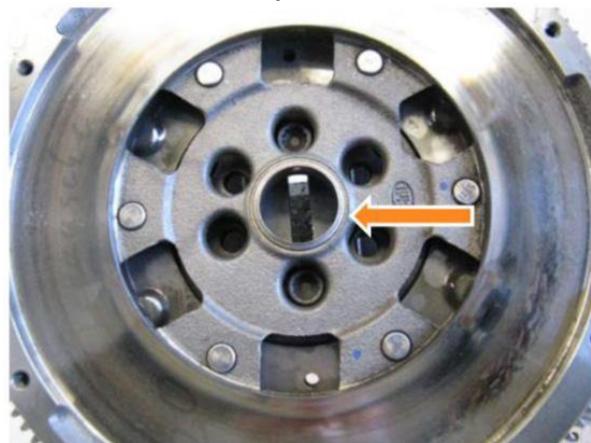
В норме

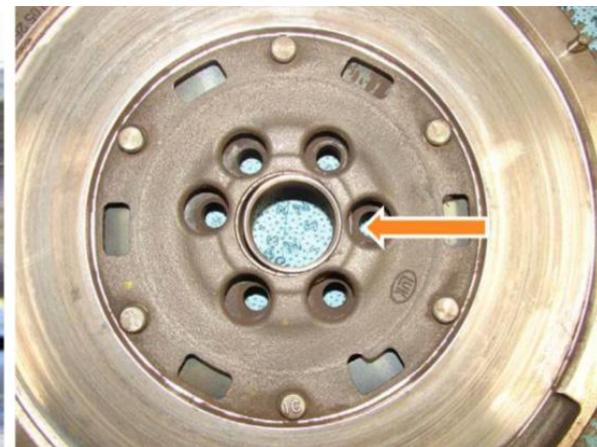
- Подшипник скольжения следует проверить на наличие повреждений визуально. Если имеются повреждения (рис. «Не в норме»), двухмассовый маховик неисправен и подлежит замене.
- Смесь смазки со стружкой, которая видна на рисунке, можно пренебречь. Она появляется в процессе производства двухмассового маховика и не оказывает влияния на работоспособность.

Не в норме

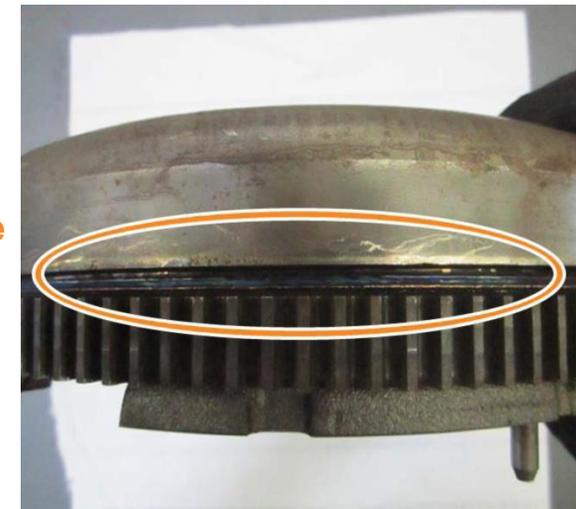
- При «ударном повреждении» фланец двухмассового маховика «врезается» во внешнюю оболочку первичного диска.
- Как можно видеть на нижнем изображении (см. оранжевый круг), возникает вмятина изнутри наружу. При таком повреждении необходимо заменить двухмассовый маховик.

Не в норме

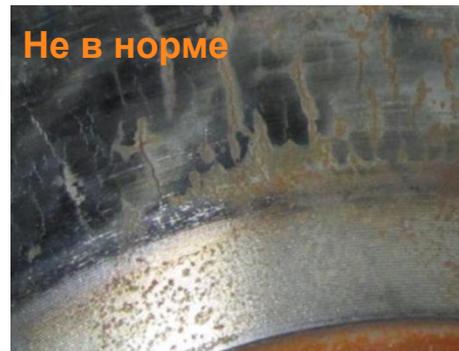
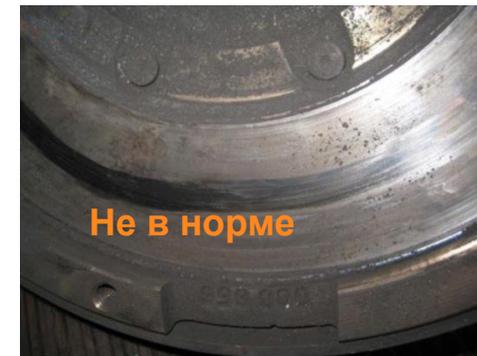
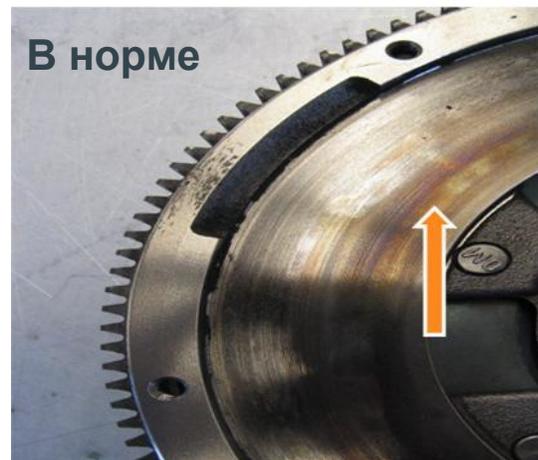
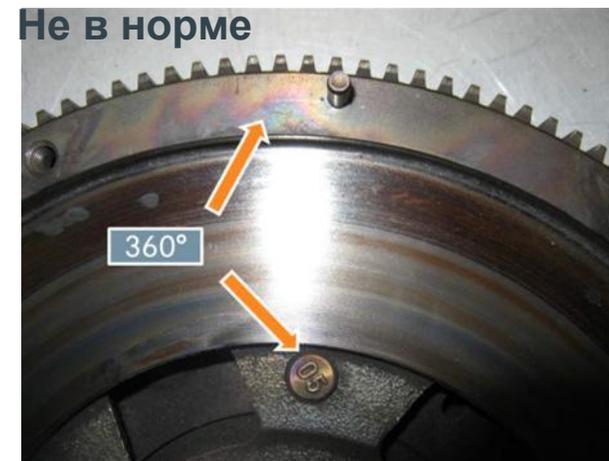
- На поверхности трения не должно быть трещин (рис. слева) или борозд (рис. справа), которые возникают из-за заклёпок накладки сцепления. Если двухмассовый маховик имеет такие же повреждения, как на рисунках, его необходимо заменить.
- Небольшие тепловые пятна на поверхности трения даже в большом количестве не критичны, и замена двухмассового маховика не требуется (□).

- Если от температуры изменился цвет поверхности трения (от золотого/жёлтого до синеватого), это считается нормой (см. рис. «В норме»).
- Если изменение цвета уже коснулось клёпанных соединений, или видно на привалочной плоскости нажимного диска (см. рис. «Не в норме») или на его обратной стороне, необходимо заменить

Двухмассовый маховик в норме: следы только на поверхности трения.

Двухмассовый маховик не в норме: высокая тепловая нагрузка

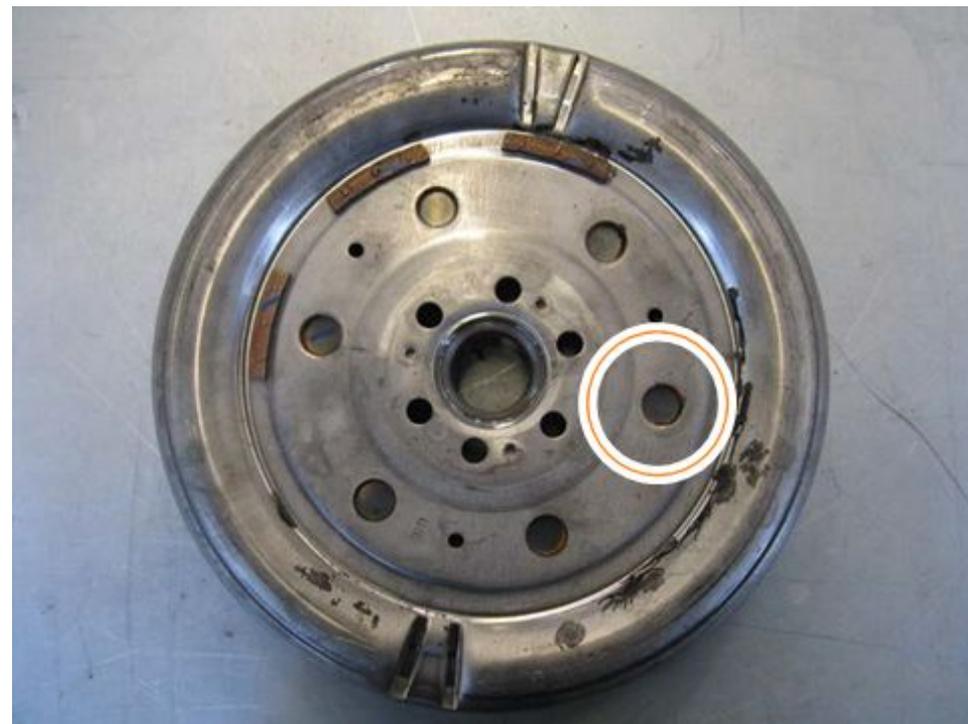
Незначительные следы смазки на задней части двухмассового маховика (со стороны двигателя), идущие от смазочных крышек (см. оранжевый круг), обусловлены процессом производства и не влияют на работу двухмассового маховика. Замена необходима только при значительном замасливание колокола коробки передач.
