# Схема

## Описание происшествия

На экскаваторе ЭКГ №46 (Южная залежь Главного карьера) бригада в составе 3-ех человек: машинист экскаватора и 2 помощника машиниста экскаватора, производили плановую замену напорного каната.

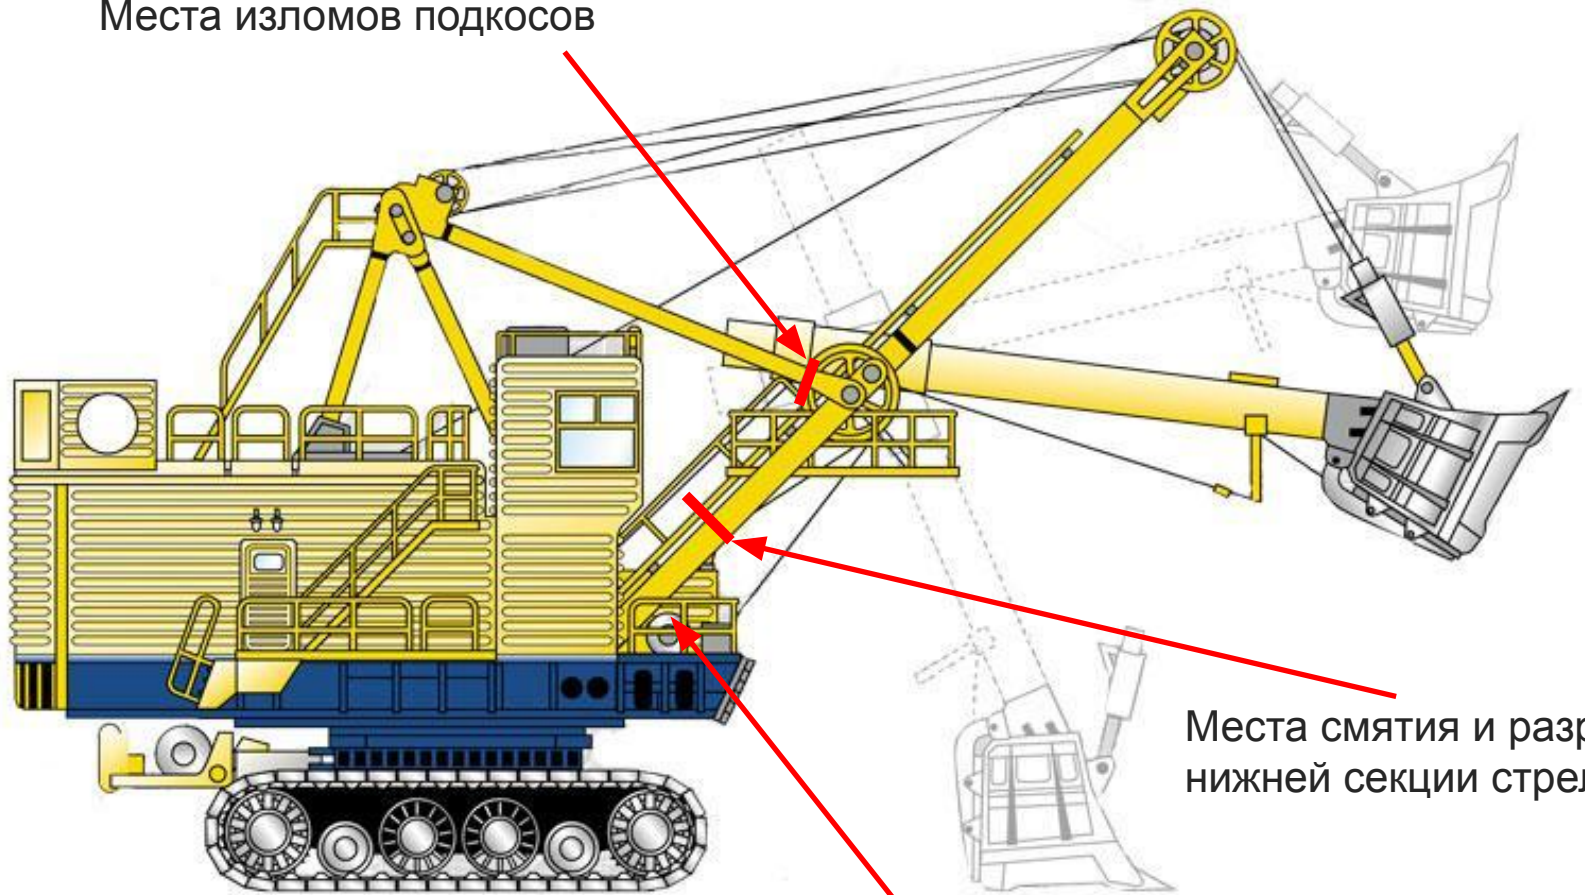
Места изломов подкосов

Места смятия и разрыва  
нижней секции стрелы

Место нахождения  
пострадавшего

- разрушение проушин 2-ух подкосов, держащих стрелу в верхней части,
- падение рукояти на нижнюю секцию стрелы экскаватора, ее деформация и поперечное разрушение,
- падение всей стрелы с рукоятью на землю.

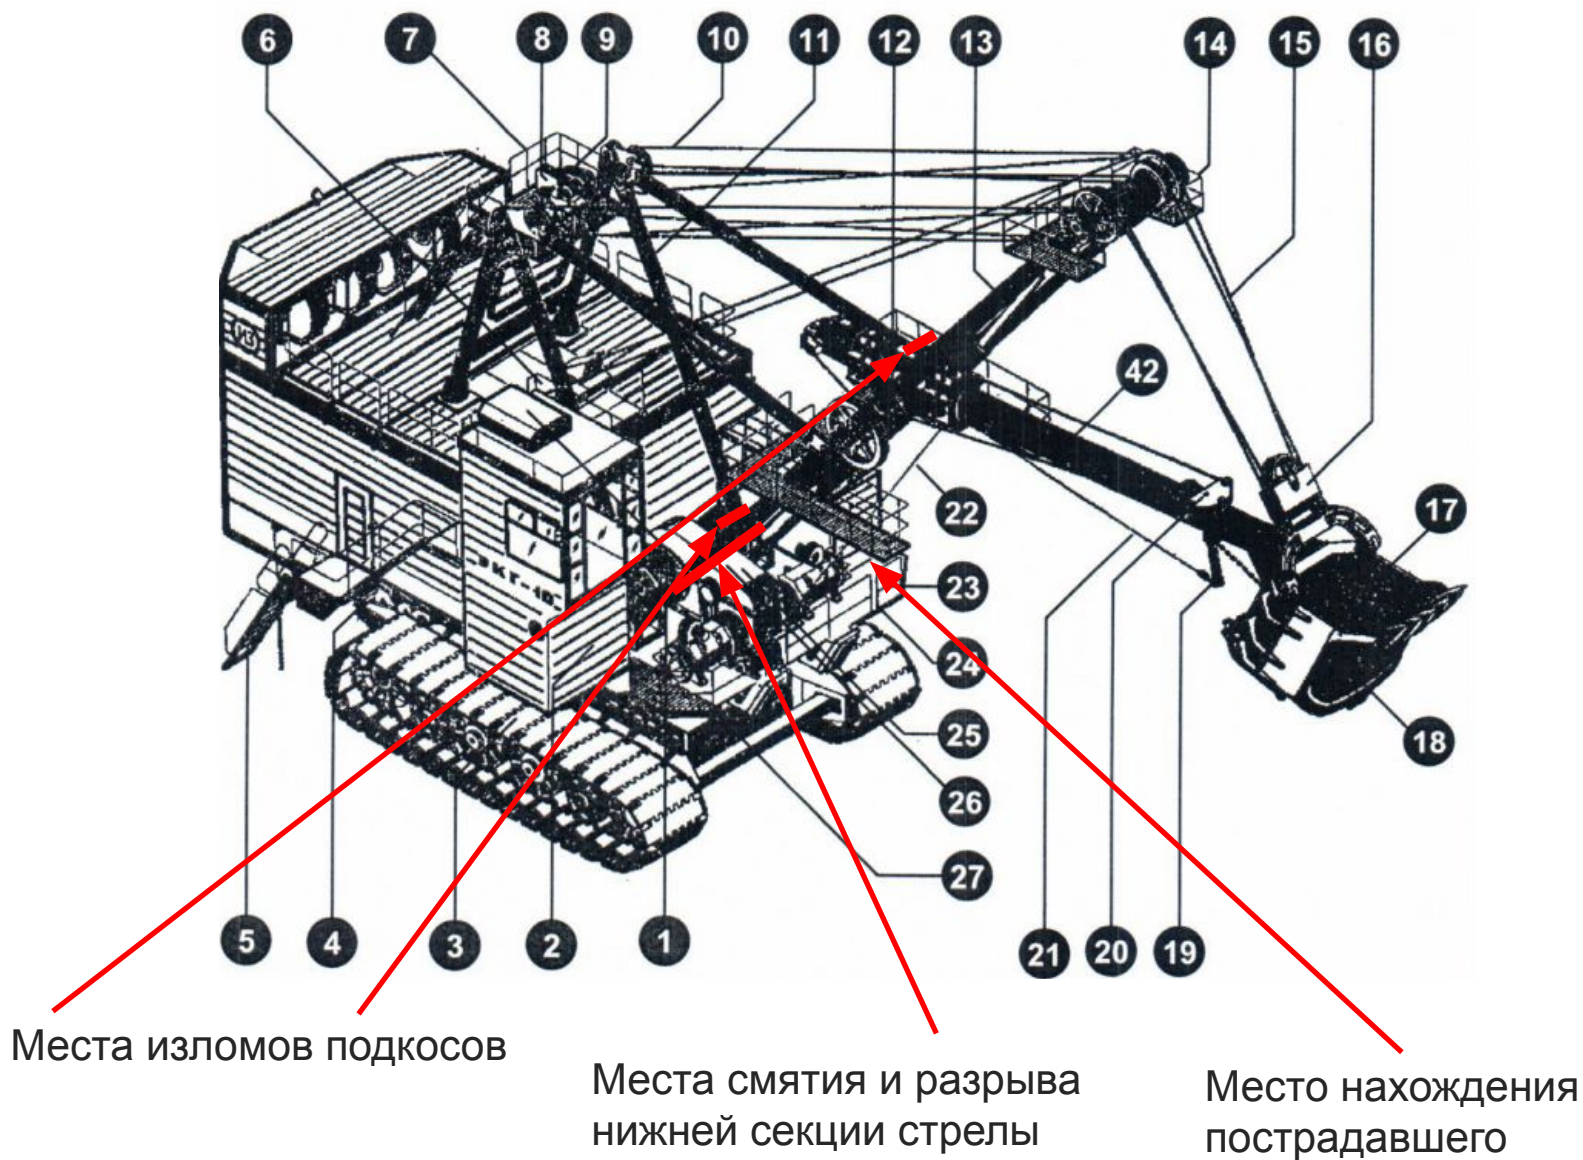
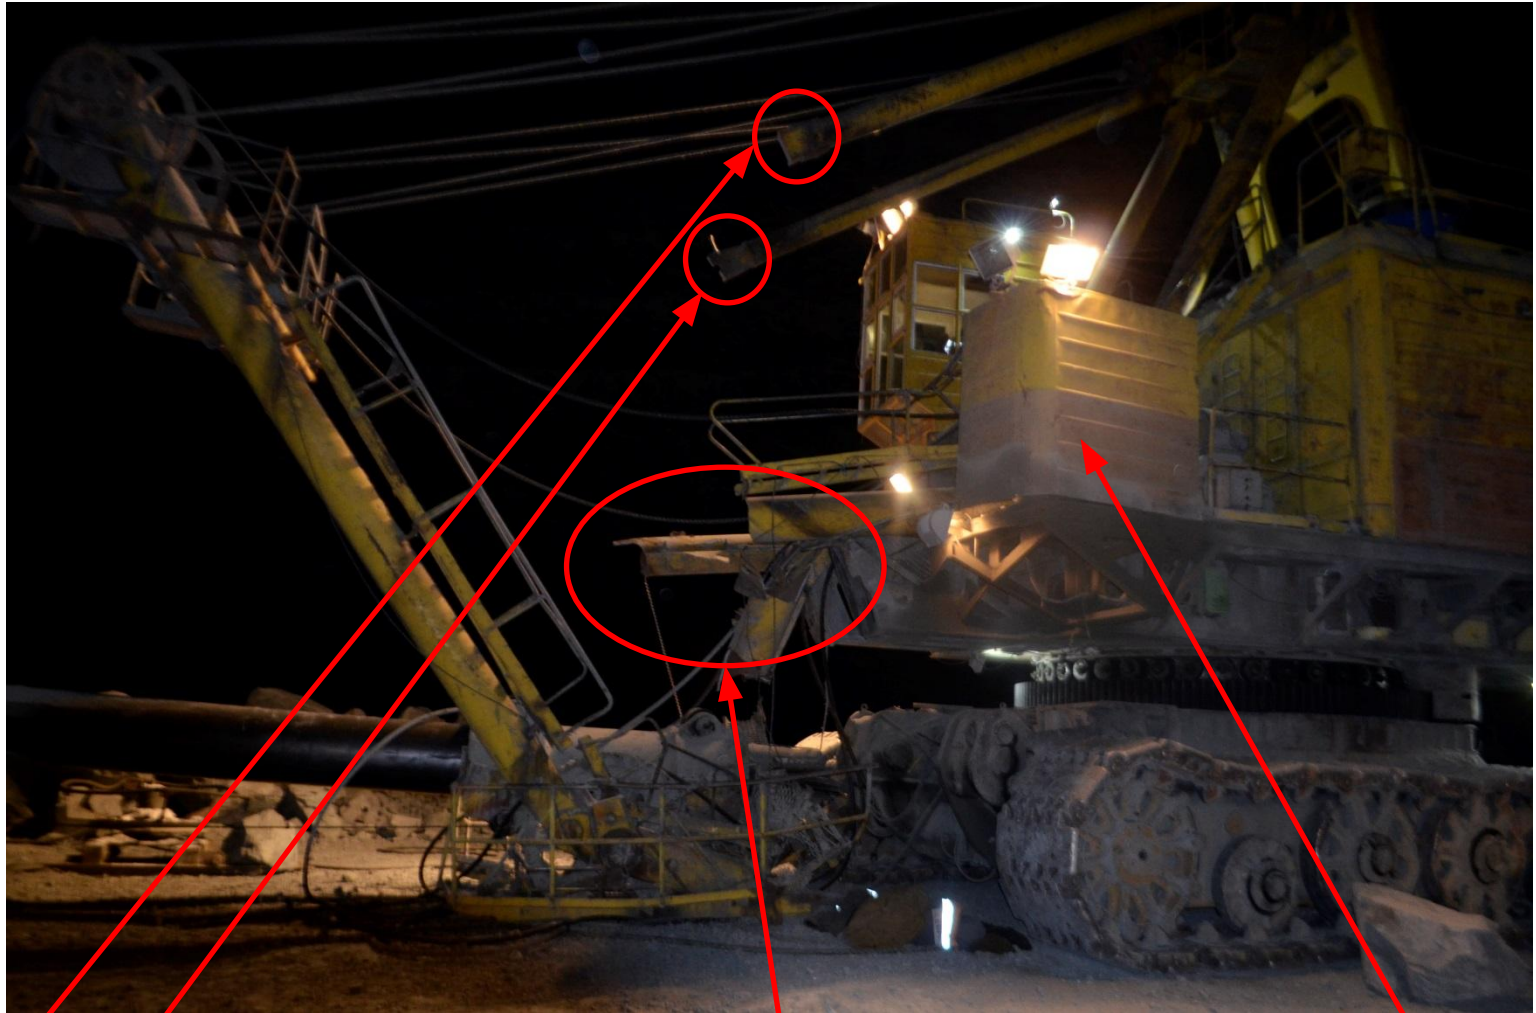
Места изломов подкосов

Места смятия и разрыва  
нижней секции стрелы

Место нахождения  
пострадавшего

Находившийся рядом со стрелой помощник машиниста экскаватора (1991 г.р., стаж 4 года) получил металлоконструкциями нижней секции стрелы травмы не совместимые с жизнью (сломана правая часть черепа, повреждение туловища). В 00час. 49мин. бригадой скорой помощи констатирована смерть.
