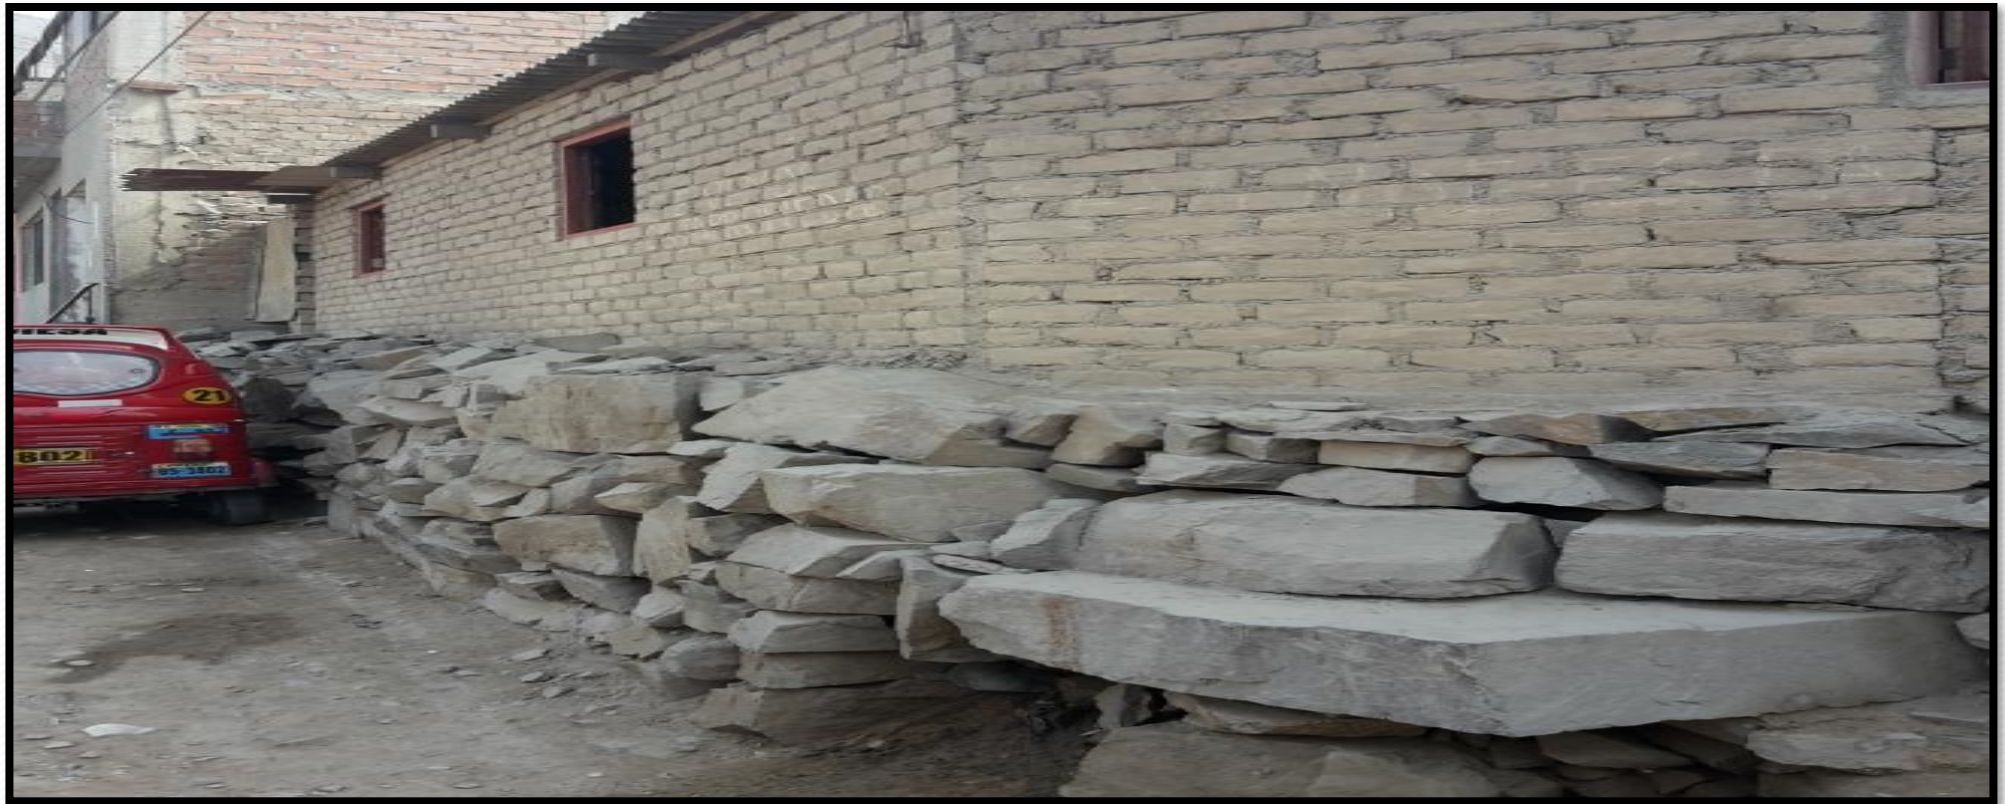
Peligro Físico, construcción informal sin ninguna cimentación.

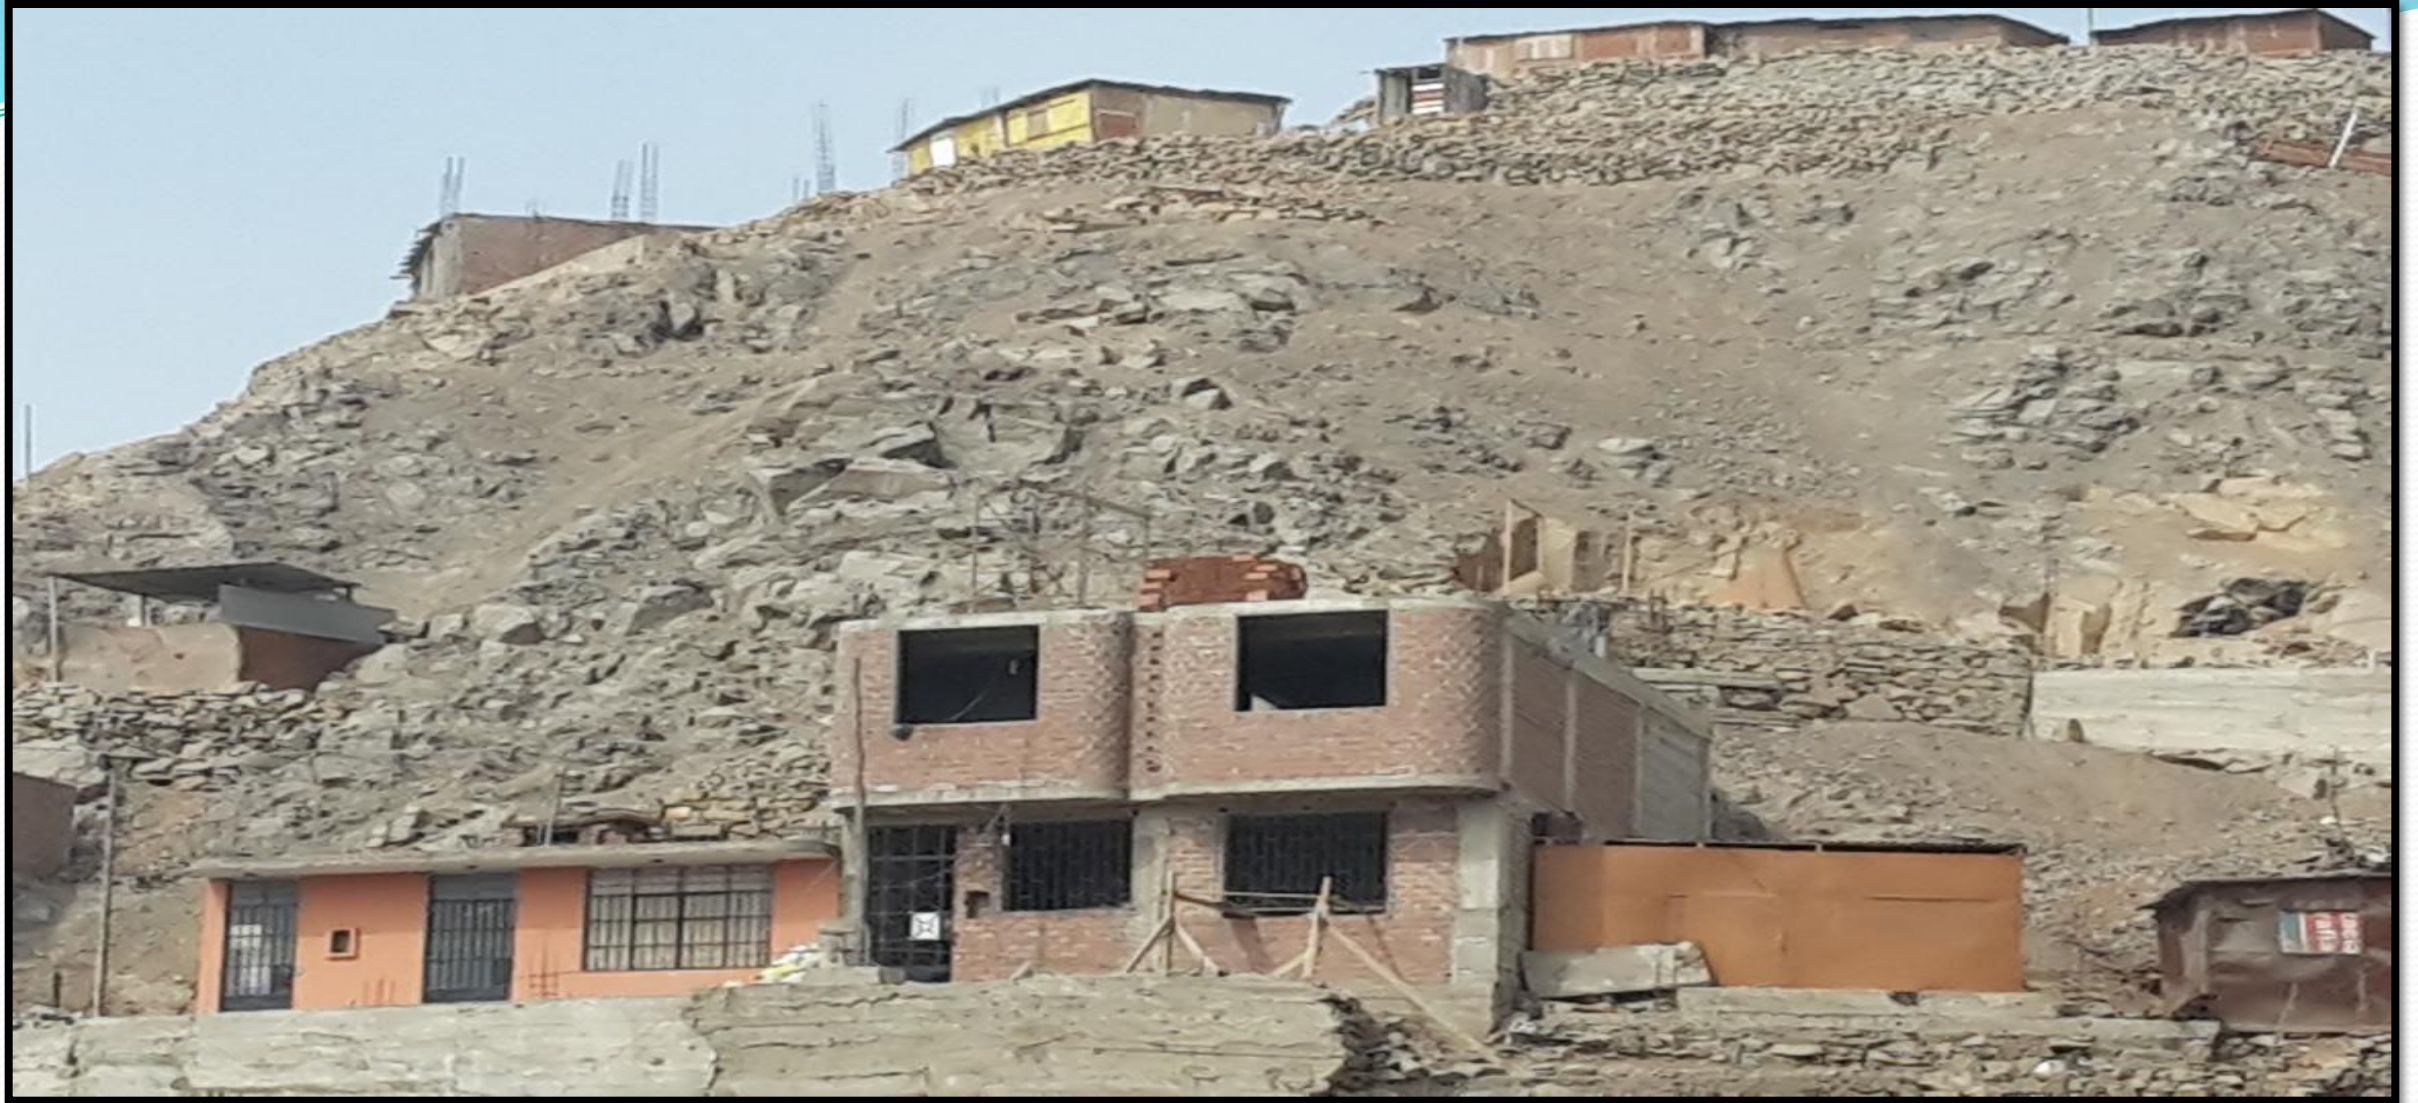
Peligro Físico, construcción informal en las laderas y parte superior del cerro, sin ninguna cimentación.

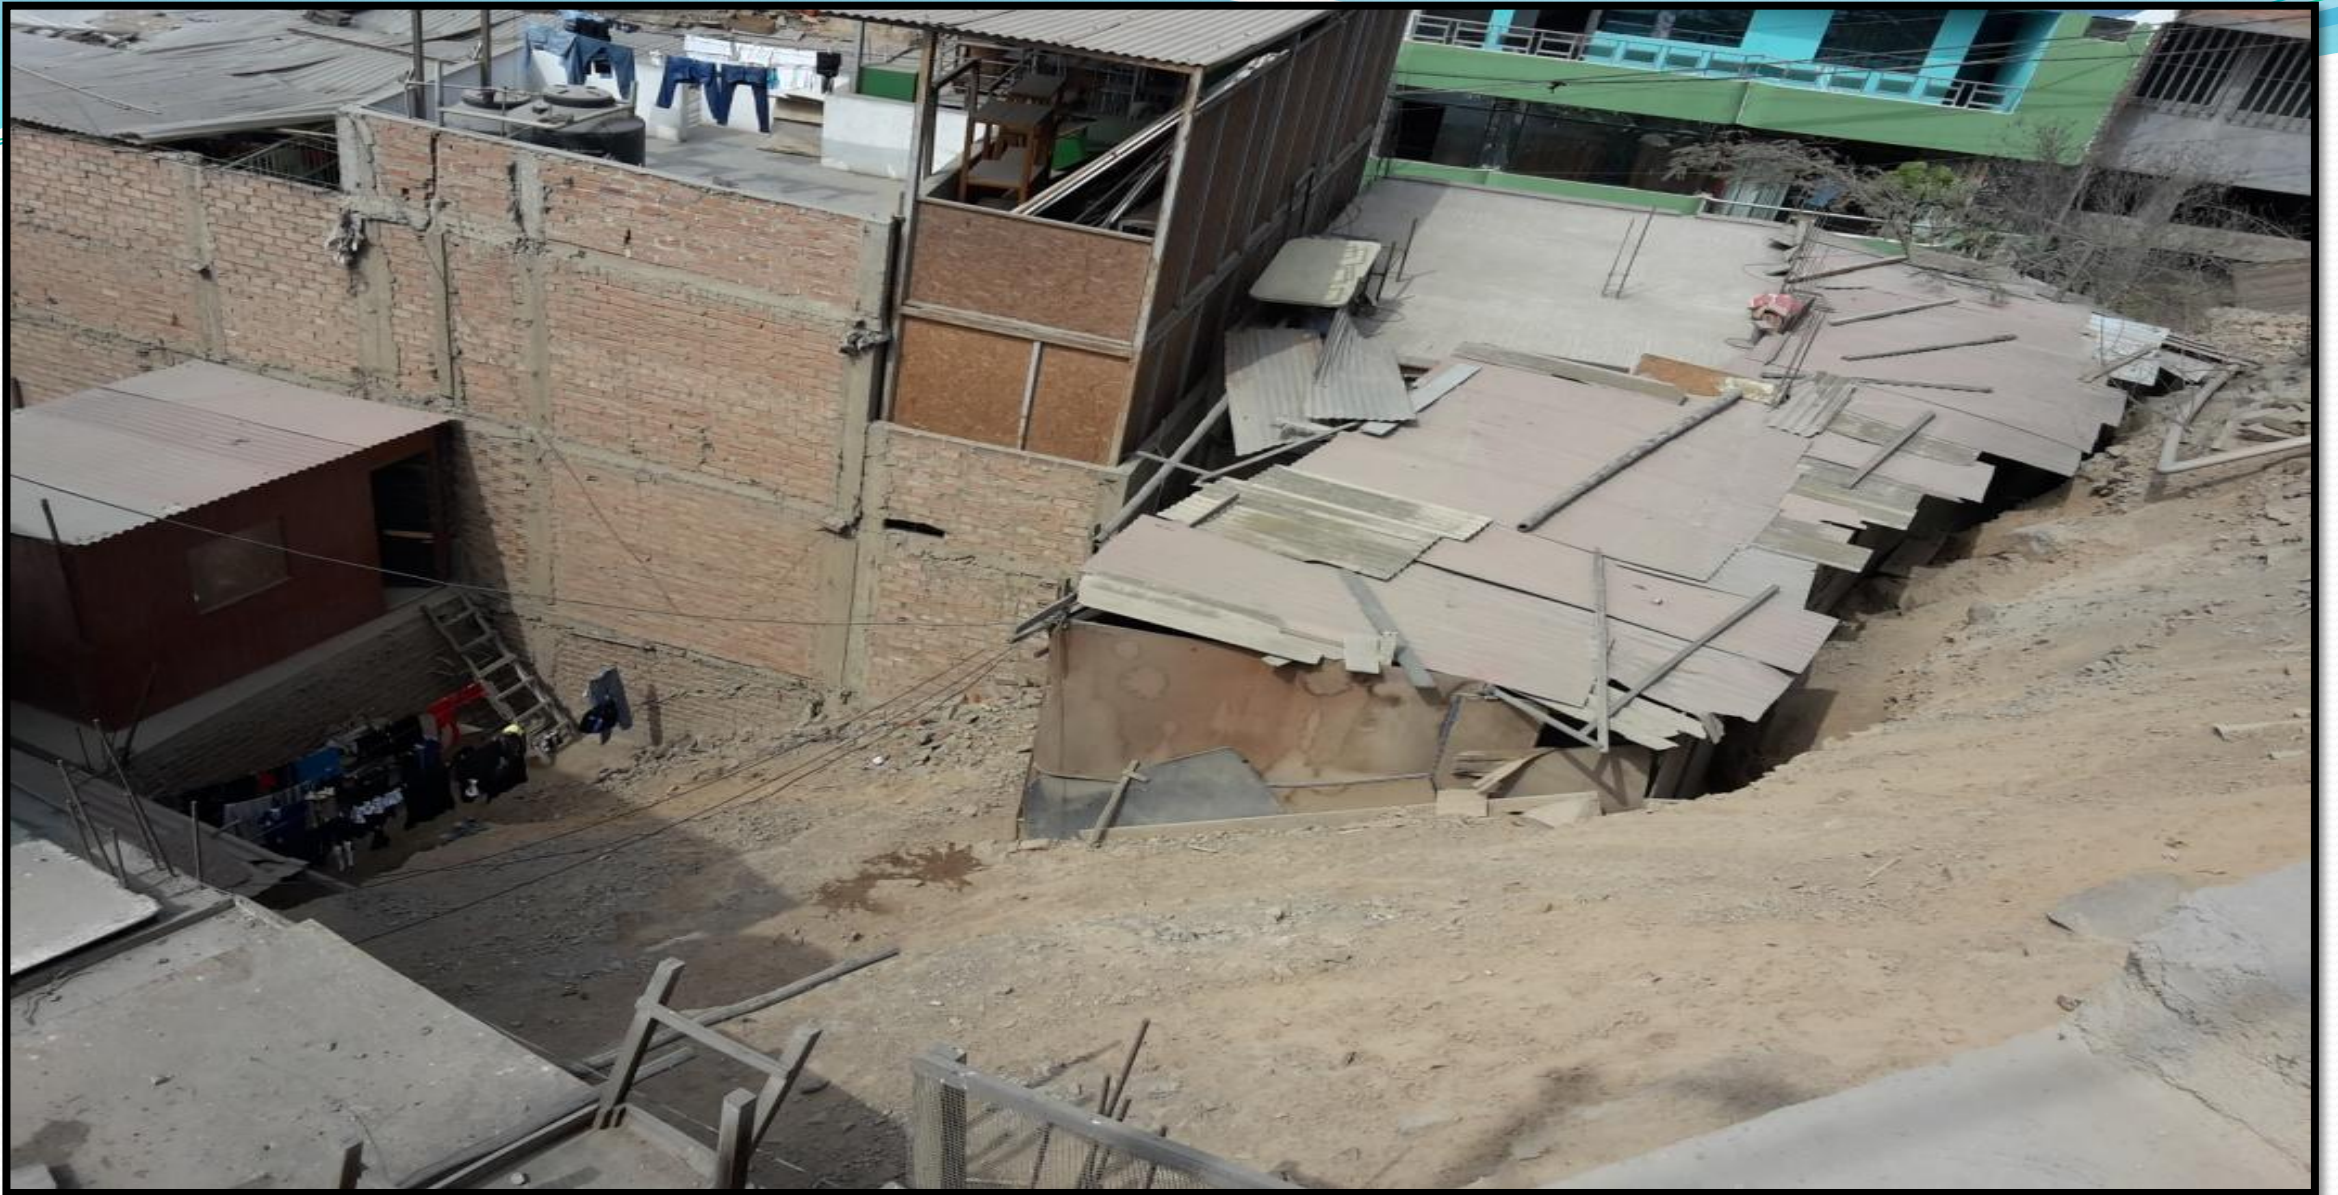
Peligro Físico, vivienda expuesta a deslizamientos y desprendimiento y caída de rocas.

- Reubicación inmediata de las familias, instaladas en áreas de riesgo situadas en las laderas y zonas de vacíos, o lugares donde exista peligro de derrumbe de rocas y materiales.

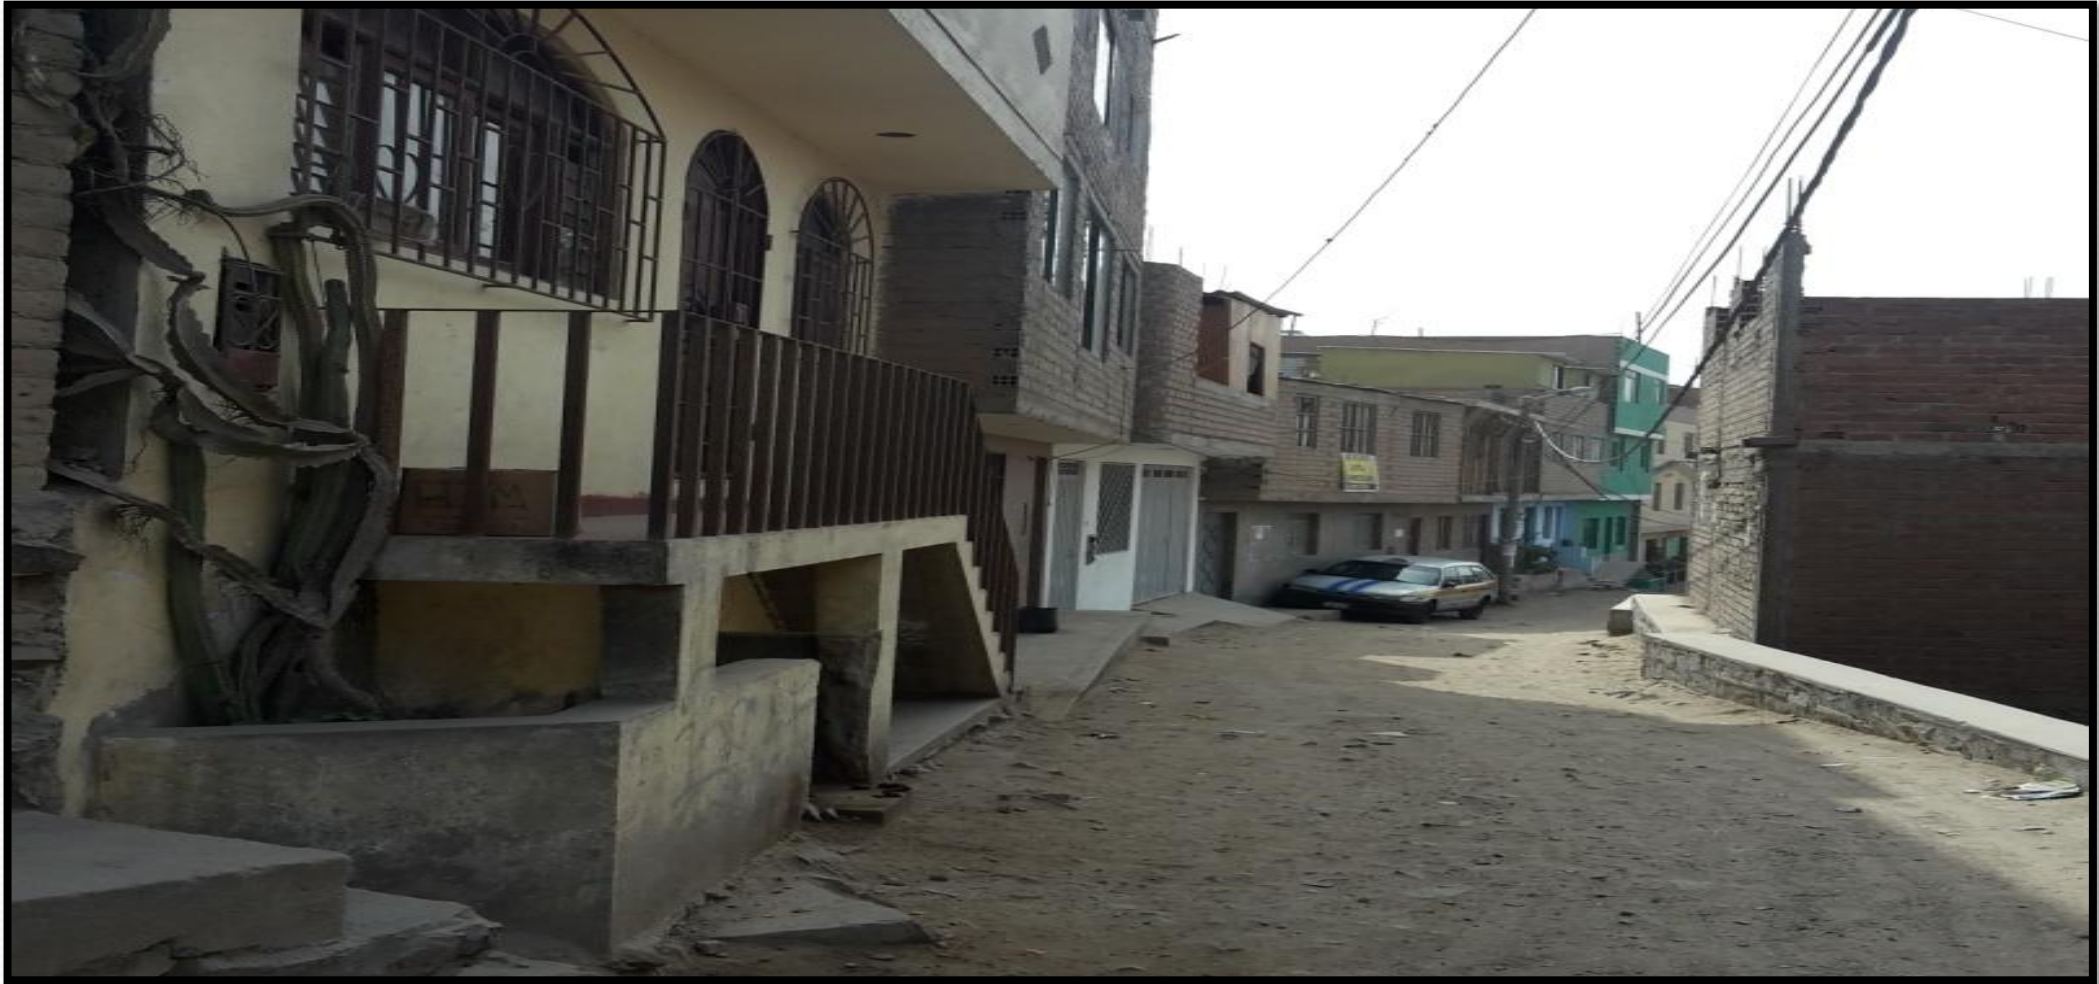
La falta de pavimentación de las calles genera polvo que con ayuda del viento se esparce por todos los lugares afectando a la población generándole problemas respiratorios

Peligro Químico, la falta de asfaltado genera la presencia de polvo en el ambiente

- Asfaltar las pistas para reducir el polvo generado.
- Construcción de muros en zonas donde se encuentran desniveles y vacíos.
- Mejorar la iluminación.
- Capacitación y programas de charlas a los pobladores para concientizarlos sobre los peligros a los que están expuestos.

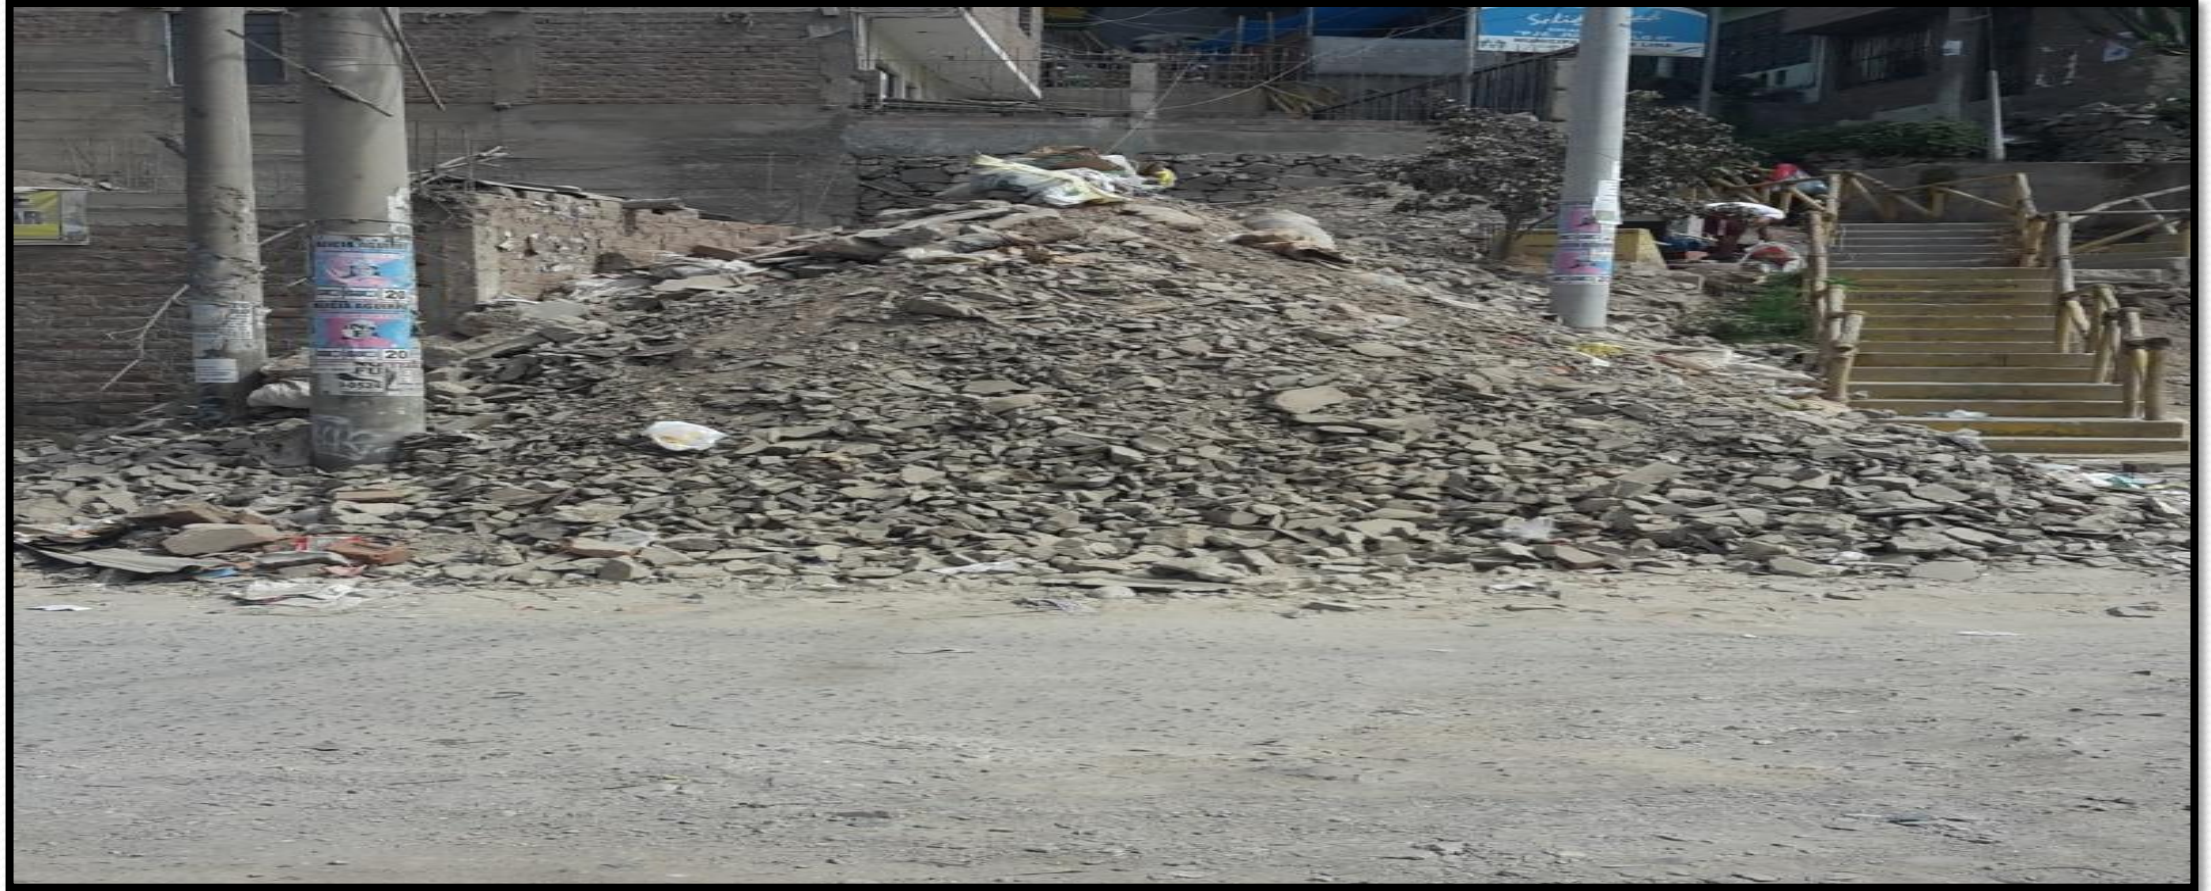
El nulo tránsito de carros de recolección de basura, genera que la población tire su basura en las vías públicas o cualquier descampado, sumado a esto los desmontes provenientes de la construcción de viviendas; genera focos infecciosos de malos olores que atraen perros callejeros y roedores.

Peligro Biológico, presencia de basura y desmonte, que generan focos de infección contra la salud pública

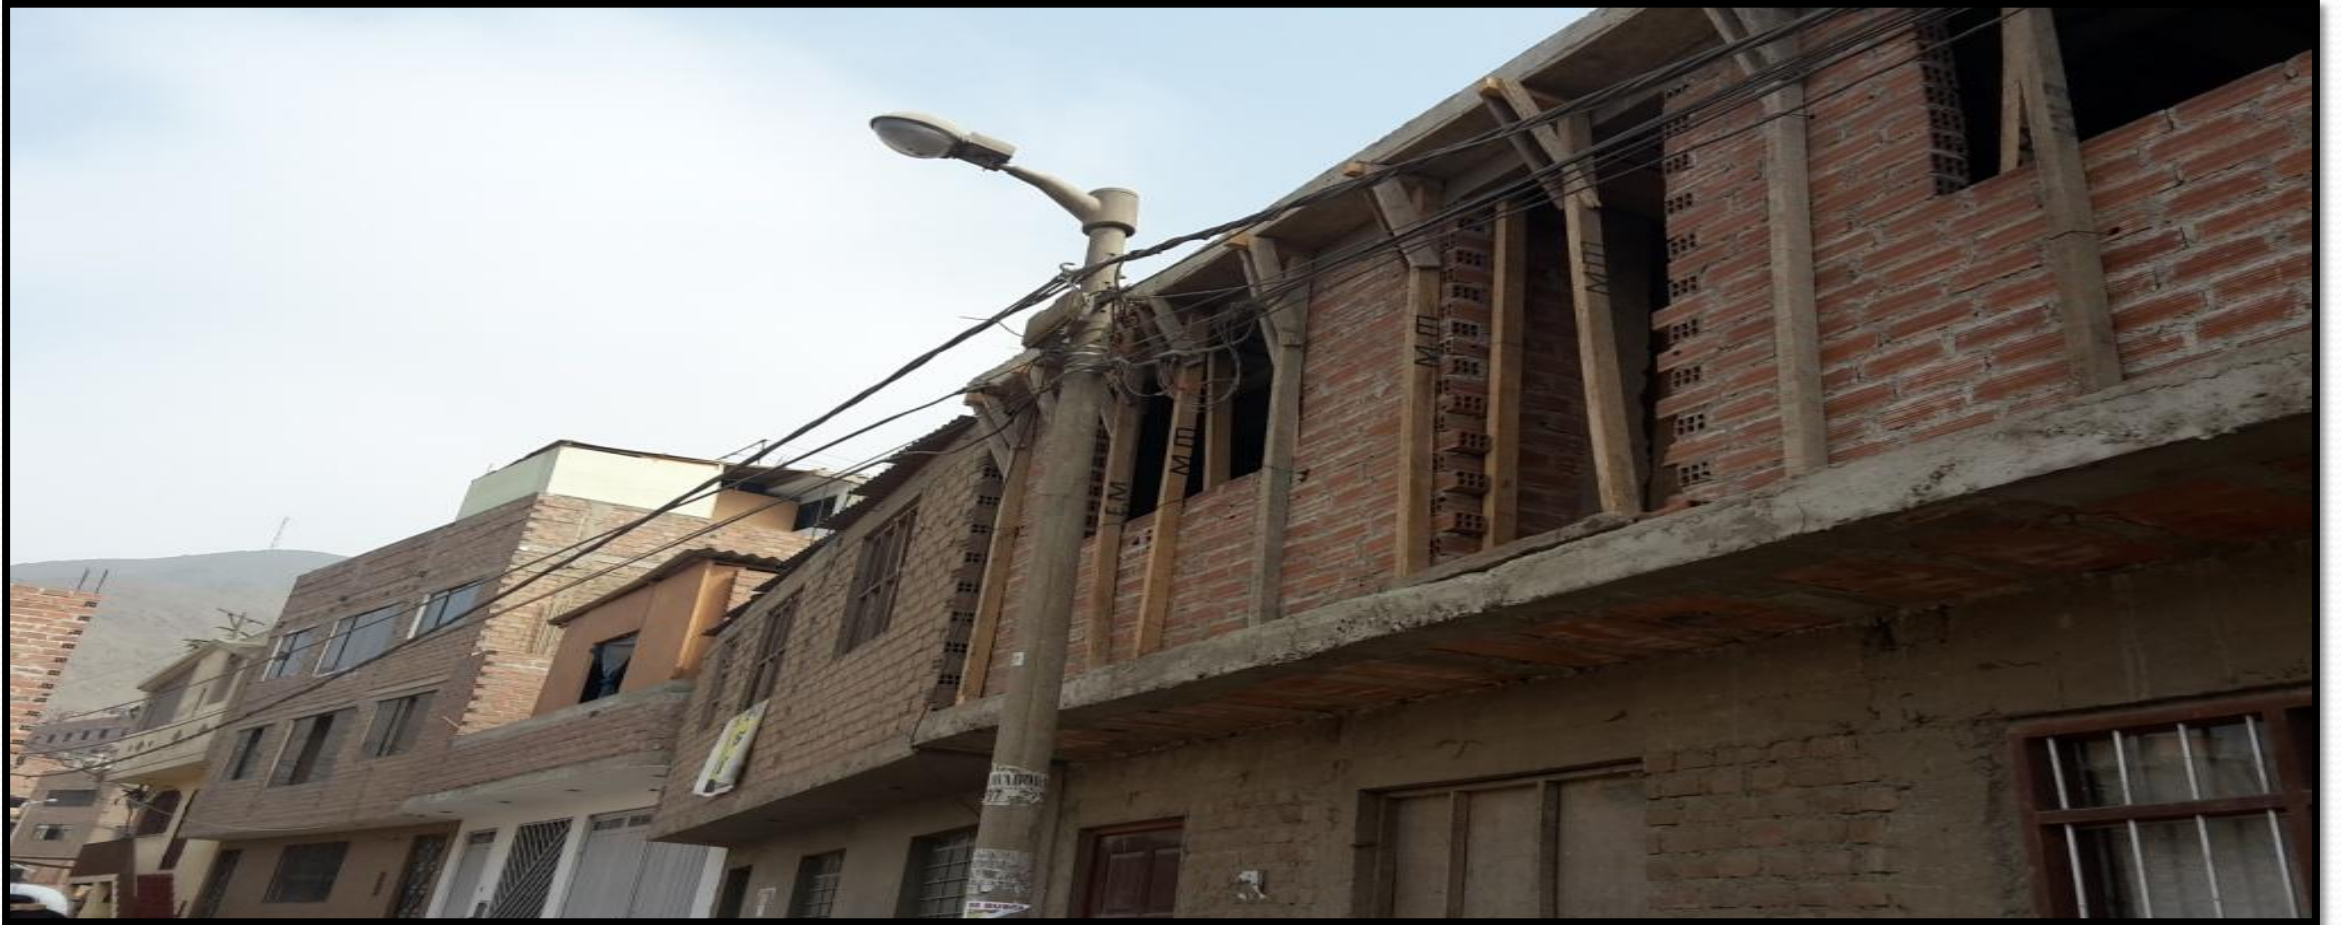
La cercanía de las construcciones a cables y postes de alumbrado público ponen en riesgo la integridad física de las personas.

Por la cercanía a cables y postes de alumbrado público, las viviendas están expuestas a incendios, lo cual se agravará por el difícil para carros de bomberos y la escasez de agua.

Peligro Eléctrico y Peligros Físico-Químicos, viviendas muy cercanas a cables y postes de alumbrado público.

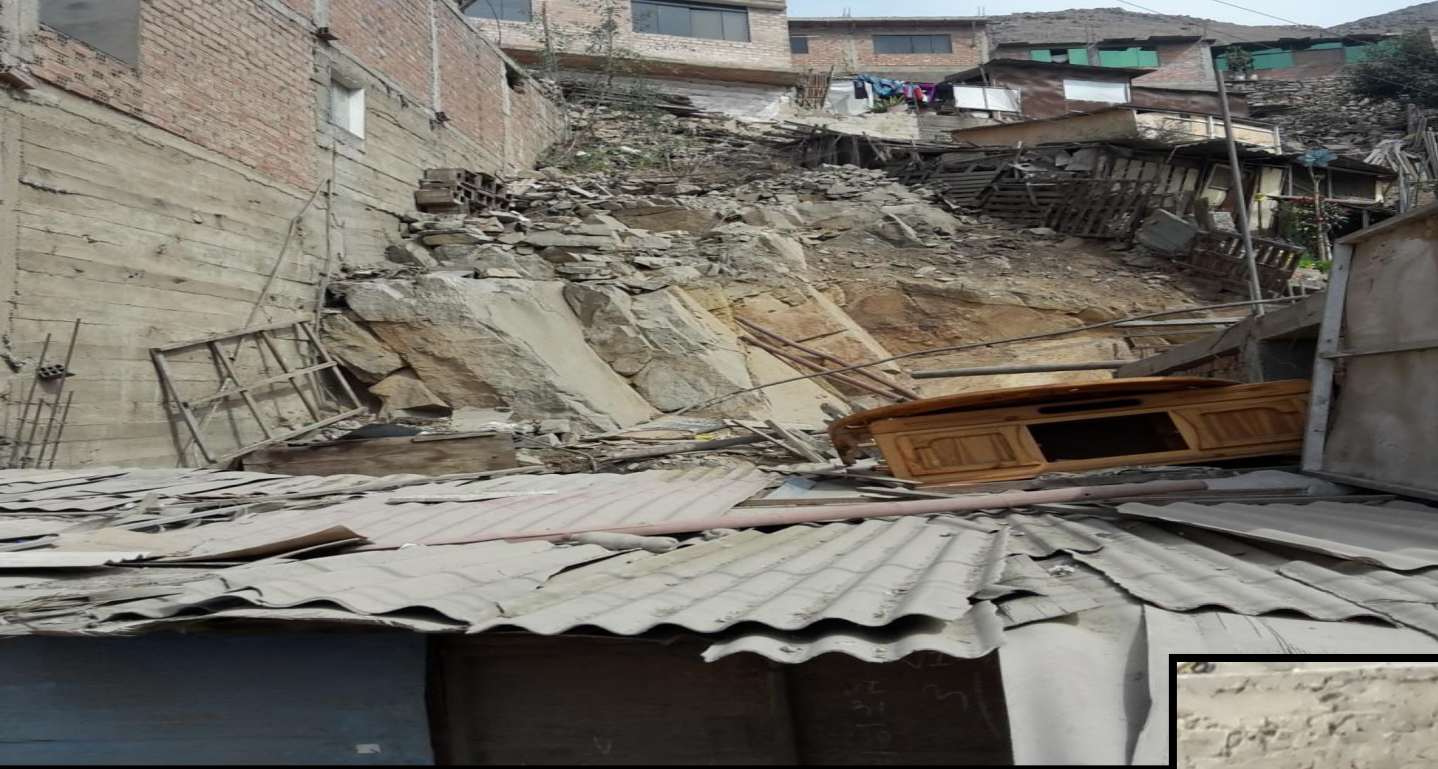
Imagen 16. Desmonte de basura sobre algunas viviendas.

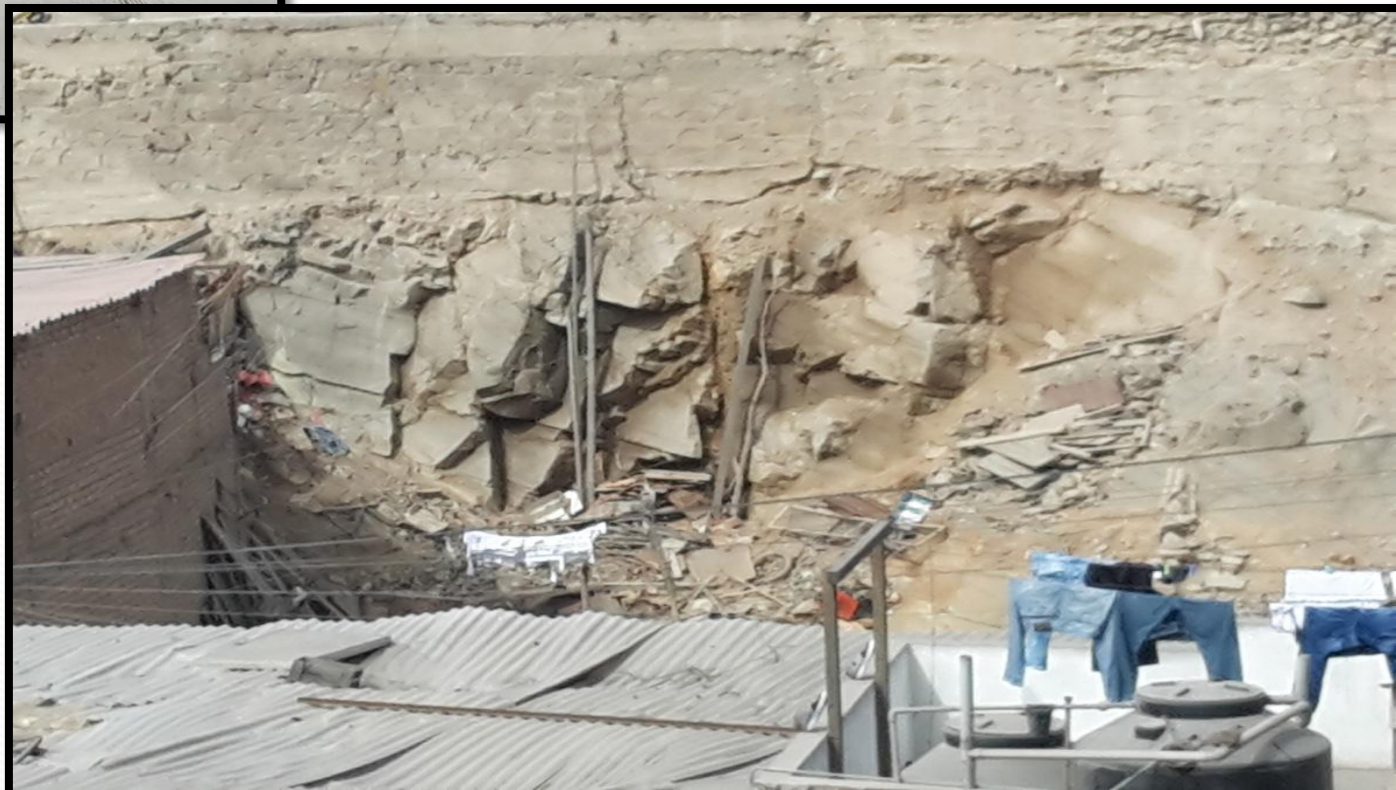
Imagen 17. Desmonte de basura aledaña a las viviendas

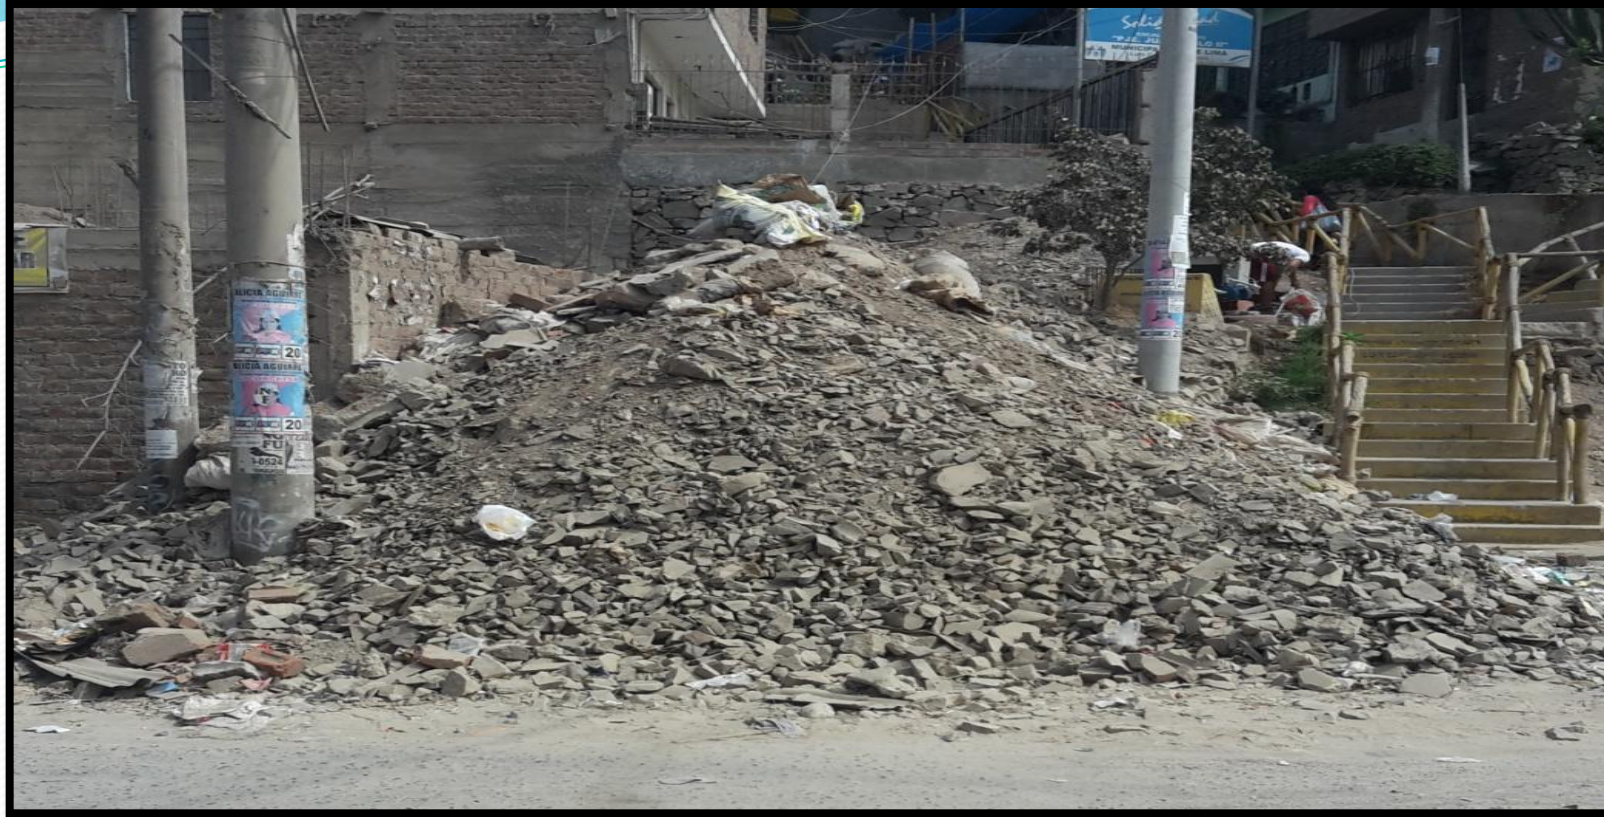
- **Imagen 18.** Desmonte de basura aledaña a las viviendas obstaculizando escaleras y afectando postes de teléfono y luz.

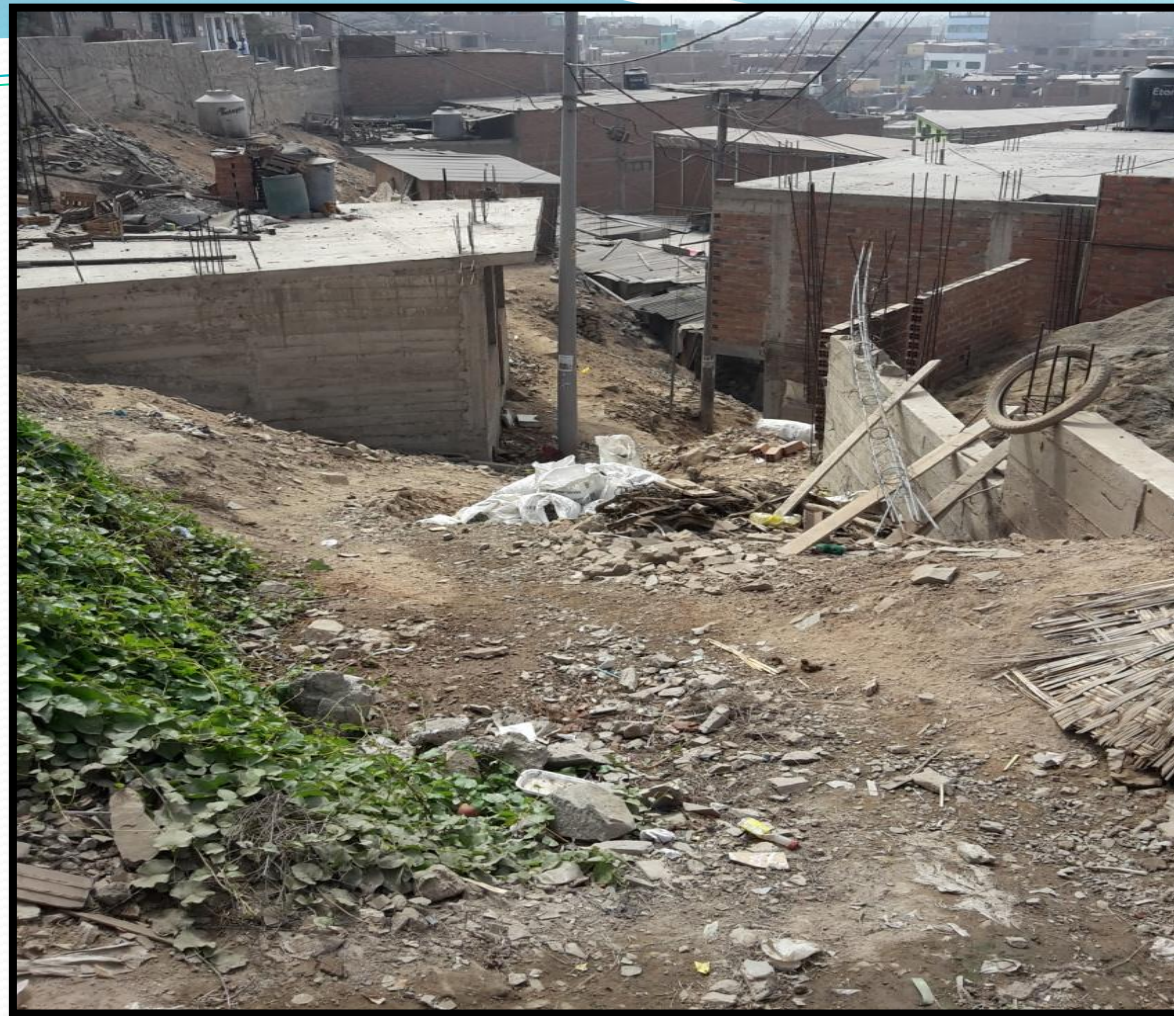
- **Imagen 19.** Desmonte de basura aledaña a algunas viviendas. Además presenta partes humedecidas por fuga de agua de conexiones clandestinas de agua.

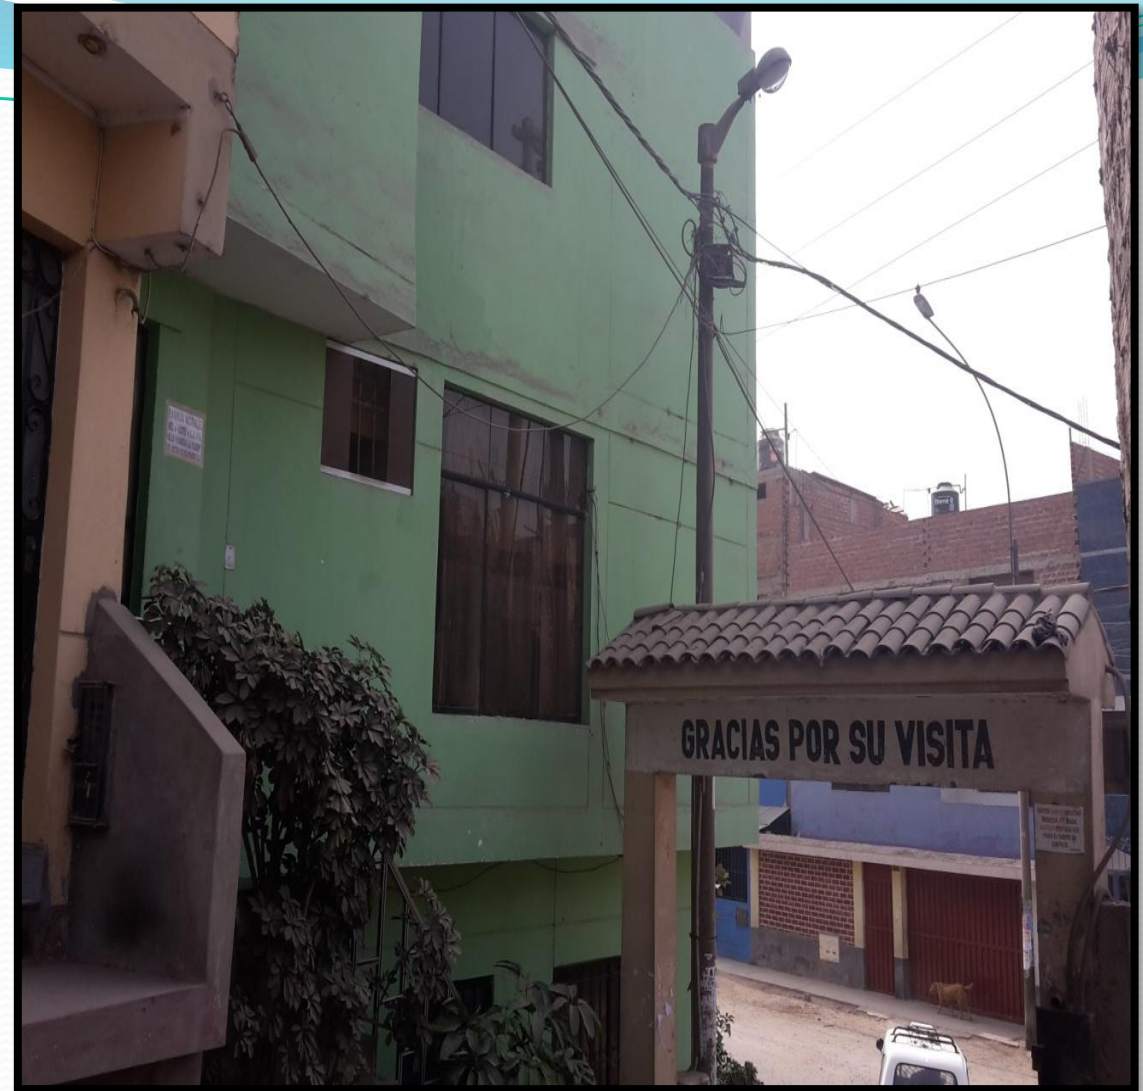
Imagen 20. Vivienda construida muy próxima a un poste de alumbrado público, además presenta invasión de las veredas con sus escaleras de acceso.

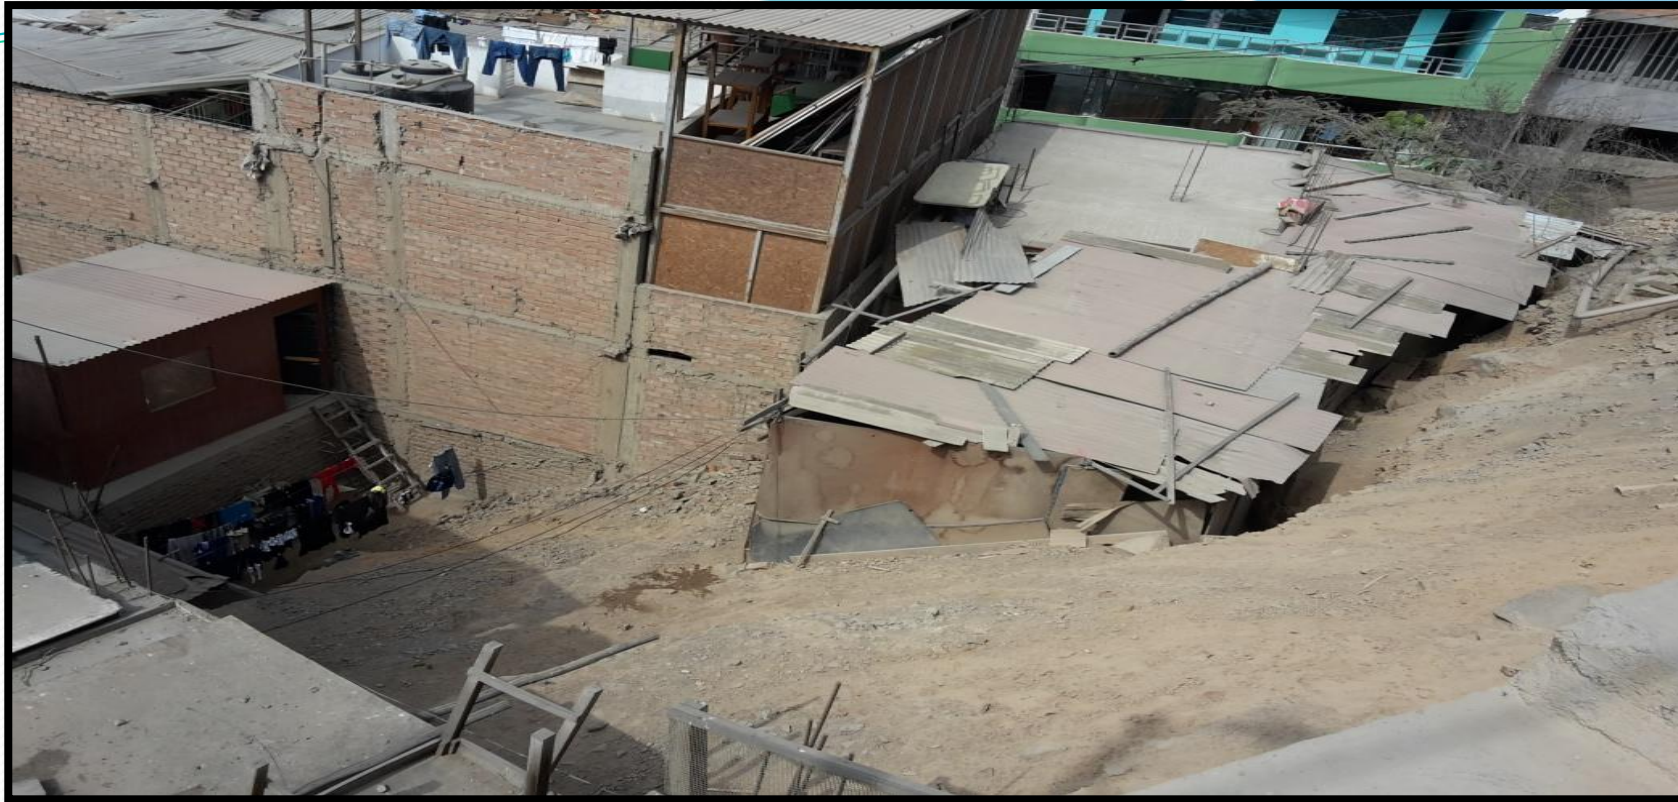
- **Imagen 21.** Vivienda expuesta a deslizamientos y falta de señalizaciones de advertencia a peatones y vehículos, ya que la pista se encuentra en la parte superior (lugar desde donde se tomo la foto).

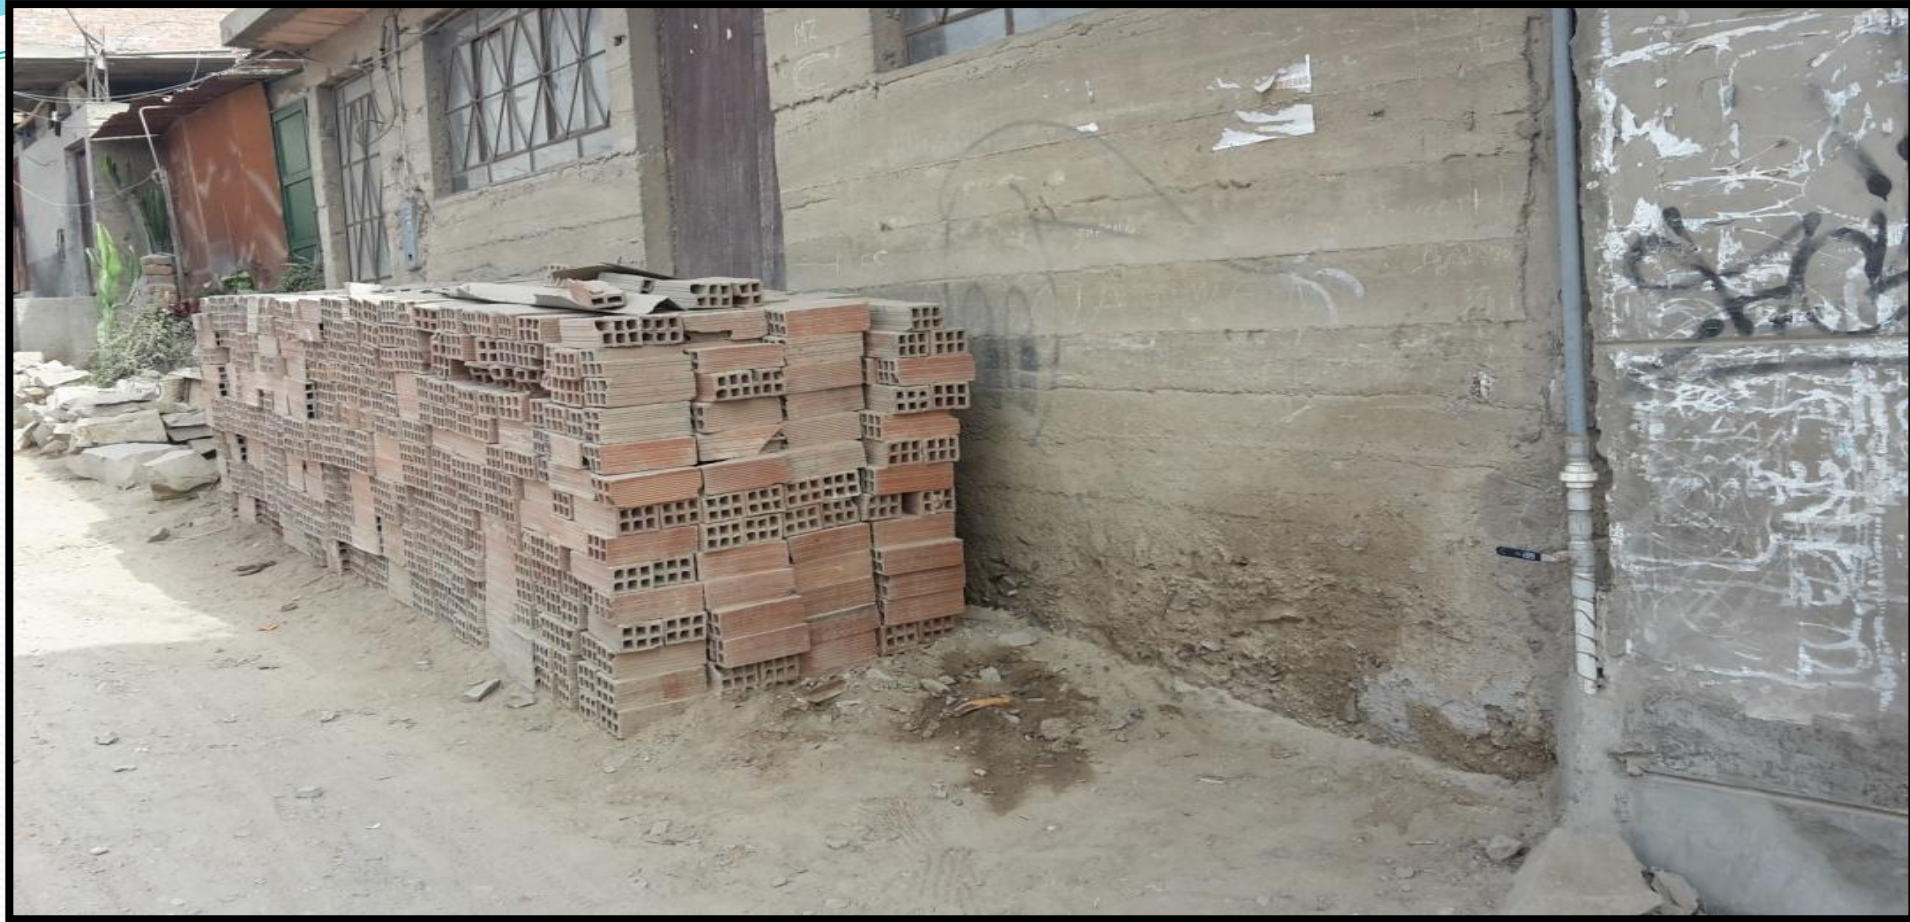
- **Imagen 22.** Invasión de las vías públicas con material de construcción y conexión clandestina de agua.
