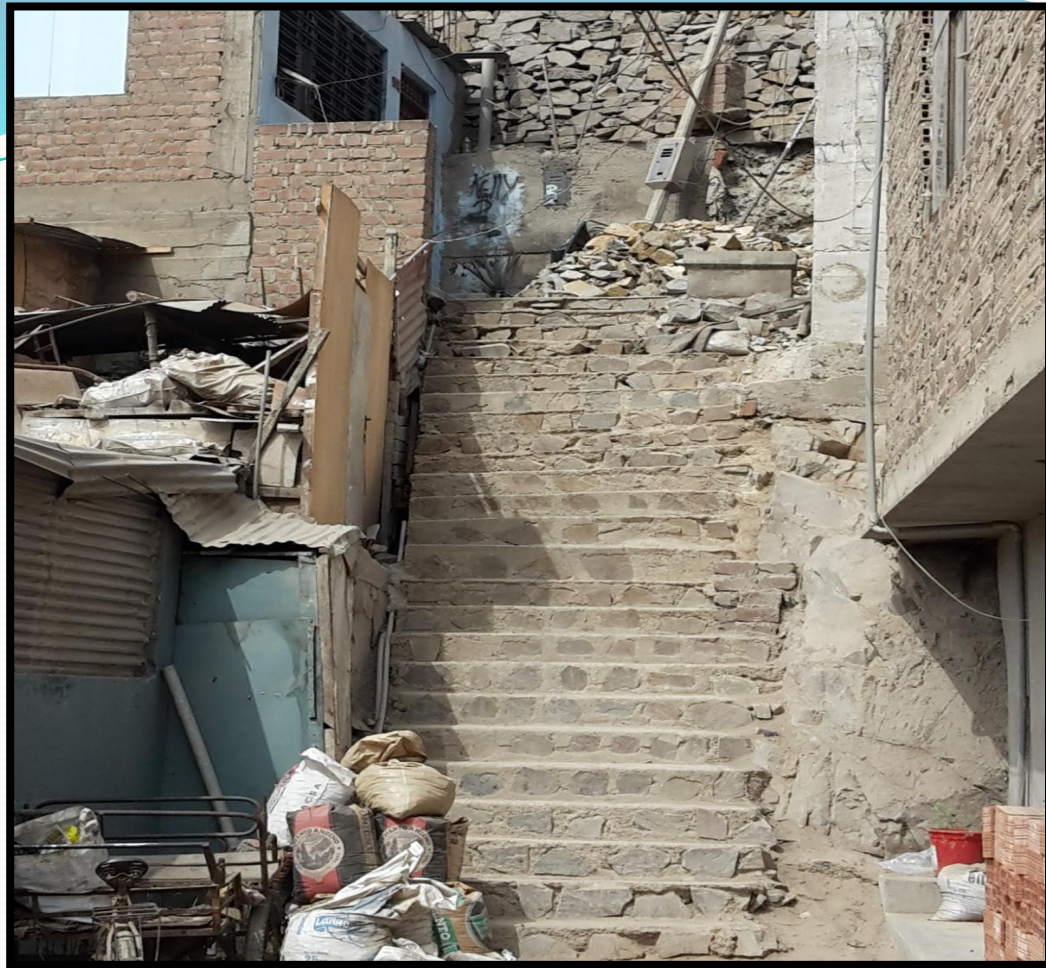
Imagen 23. Escaleras muy empinadas con imperfecciones y desniveles sin ninguna medida de seguridad como barandas, expuesta al desprendimiento de rocas de la parte superior.

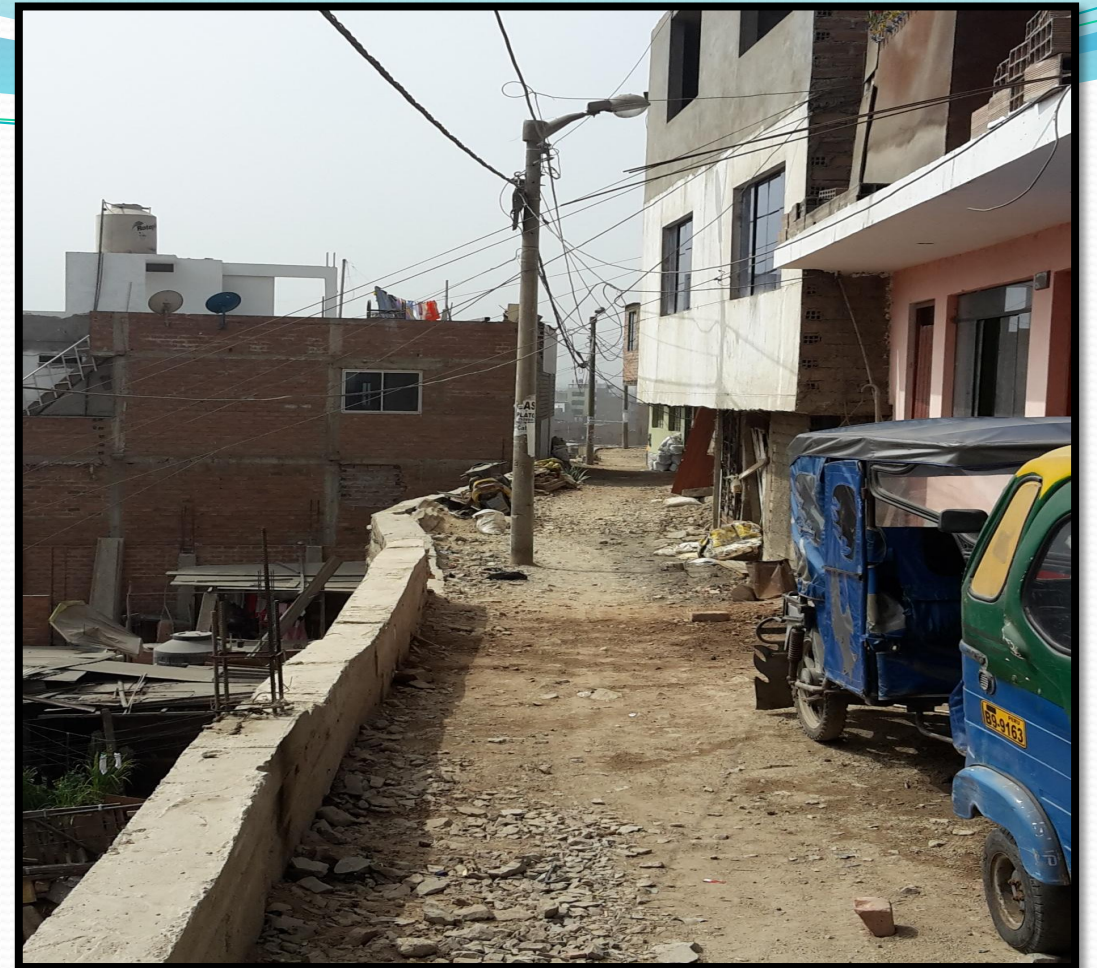
Imagen 24. Calles angostas y obstaculizada con vehículos y material de construcción. Falta de señalización del precipicio, lo que pone en riesgo tanto a personas que transitan por la vía como a las personas q viven en la parte inferior.

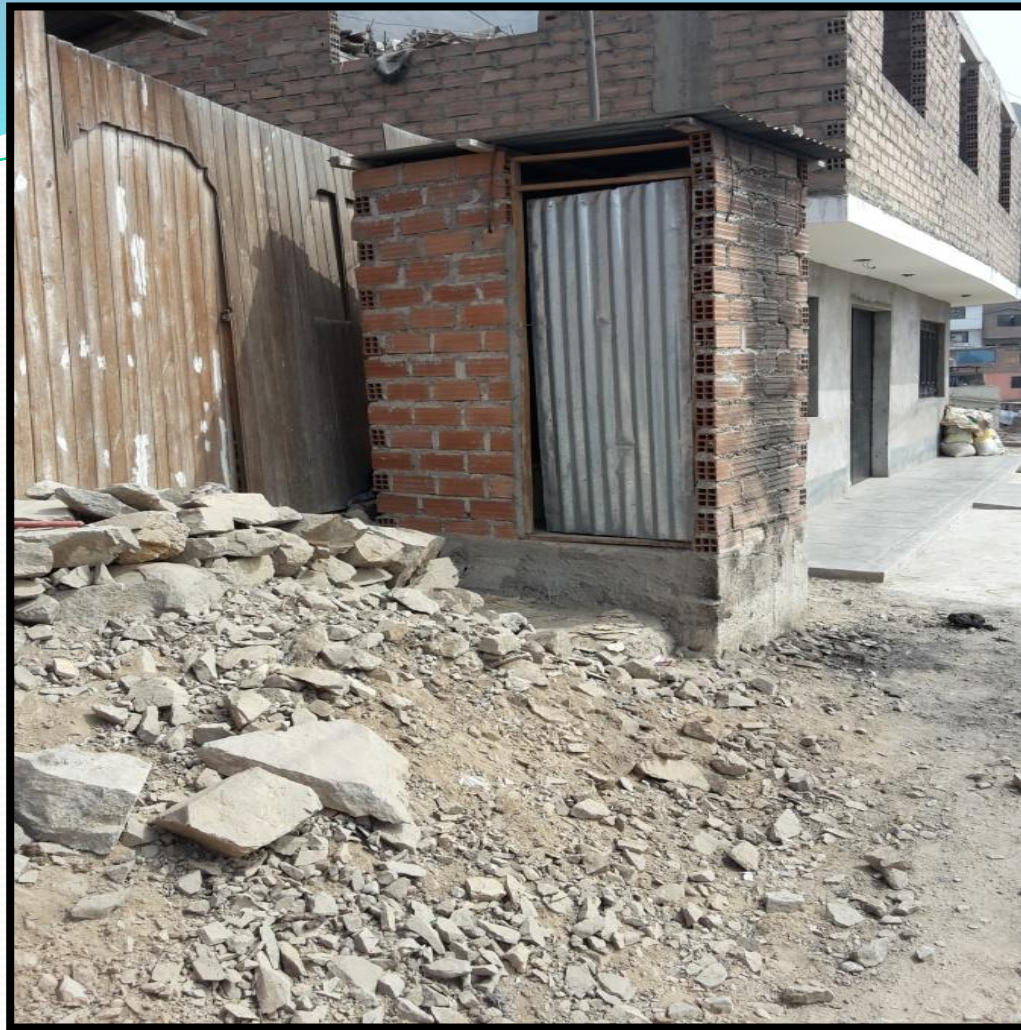
Imagen 25. Vereda obstaculizada por la construcción de un baño

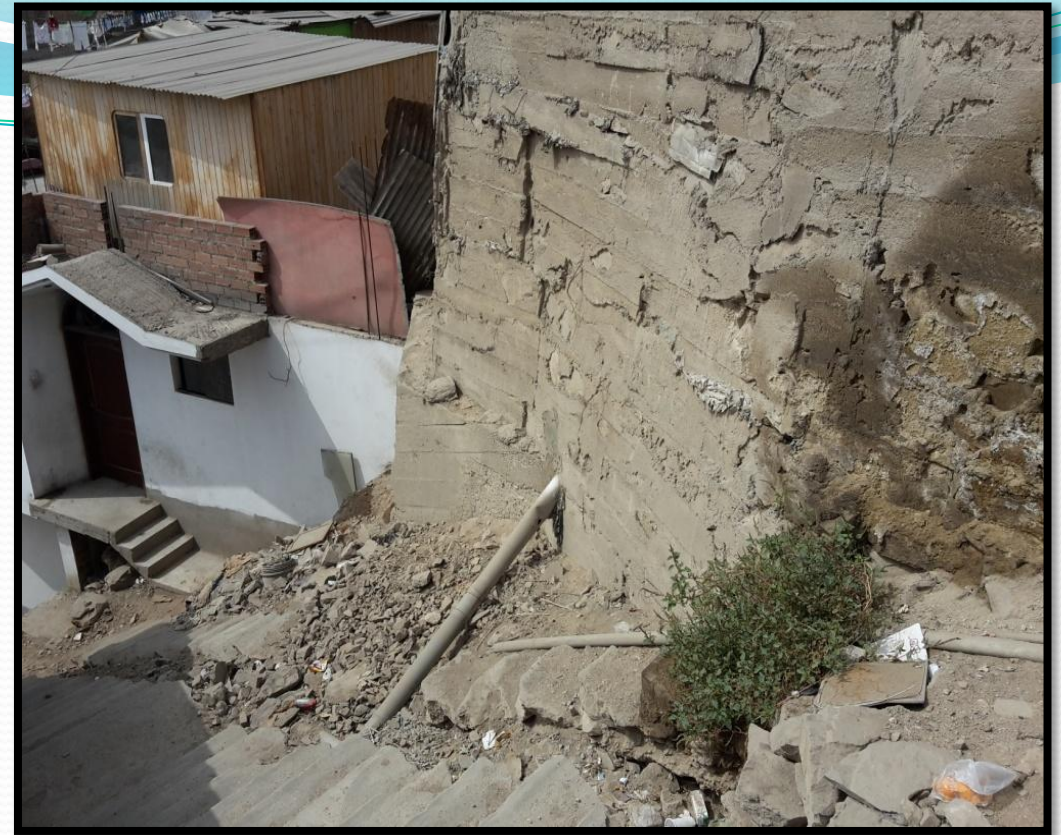
Imagen 26. Escaleras en mal estado y dañadas por el empalme clandestino de agua y desagüe, los cual es un peligro para las personas que transitan usando ese medio. También se puede observar la pared humedecida y probablemente debilitada por escape de agua de estos empalmes de agua.

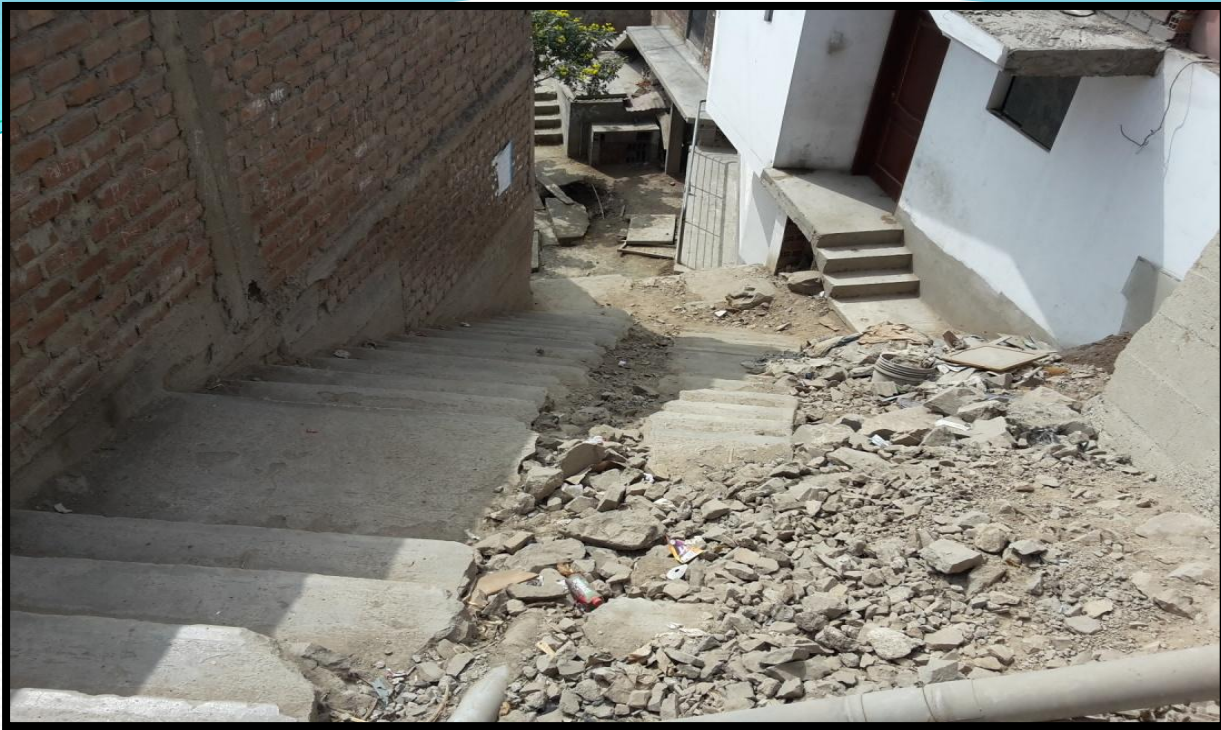
Imagen 27. Escaleras dañada por el empalme clandestino de agua y desagüe, lo cual es un peligro para las personas que transitan usando ese medio.

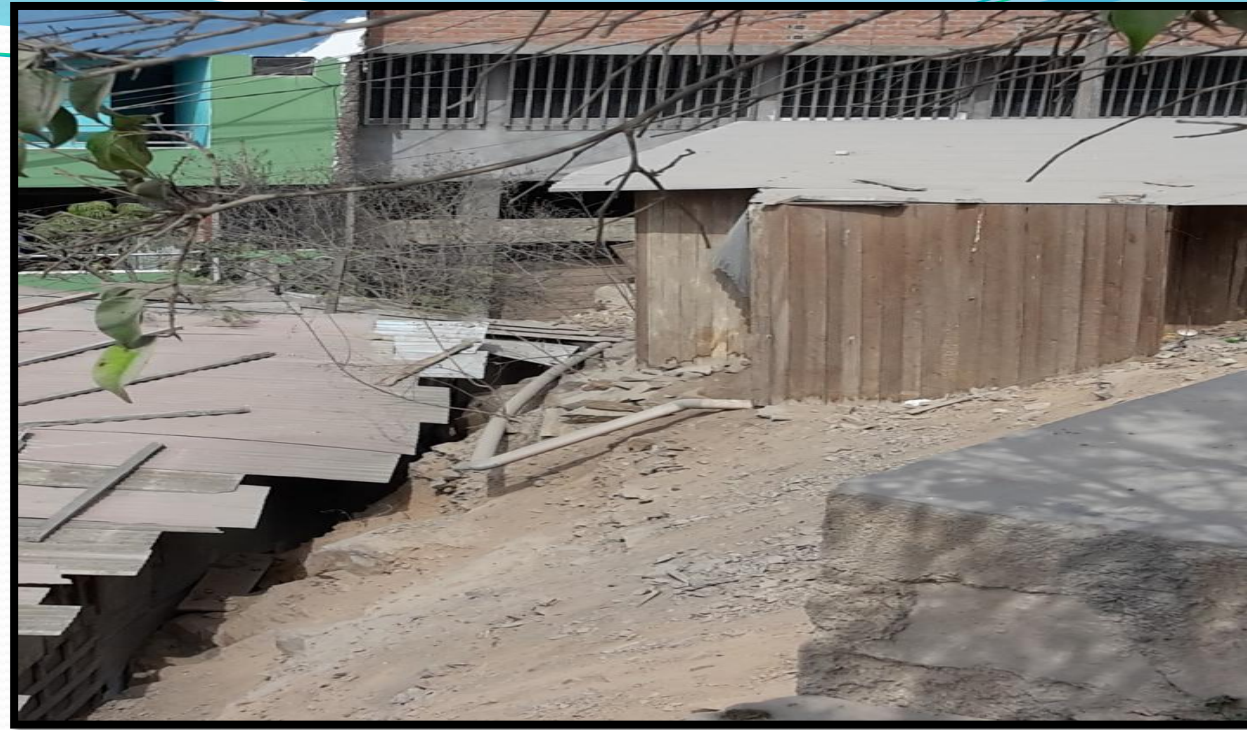
Imagen 28. Conexión clandestina de desagüe, exponiendo la salud de la población.

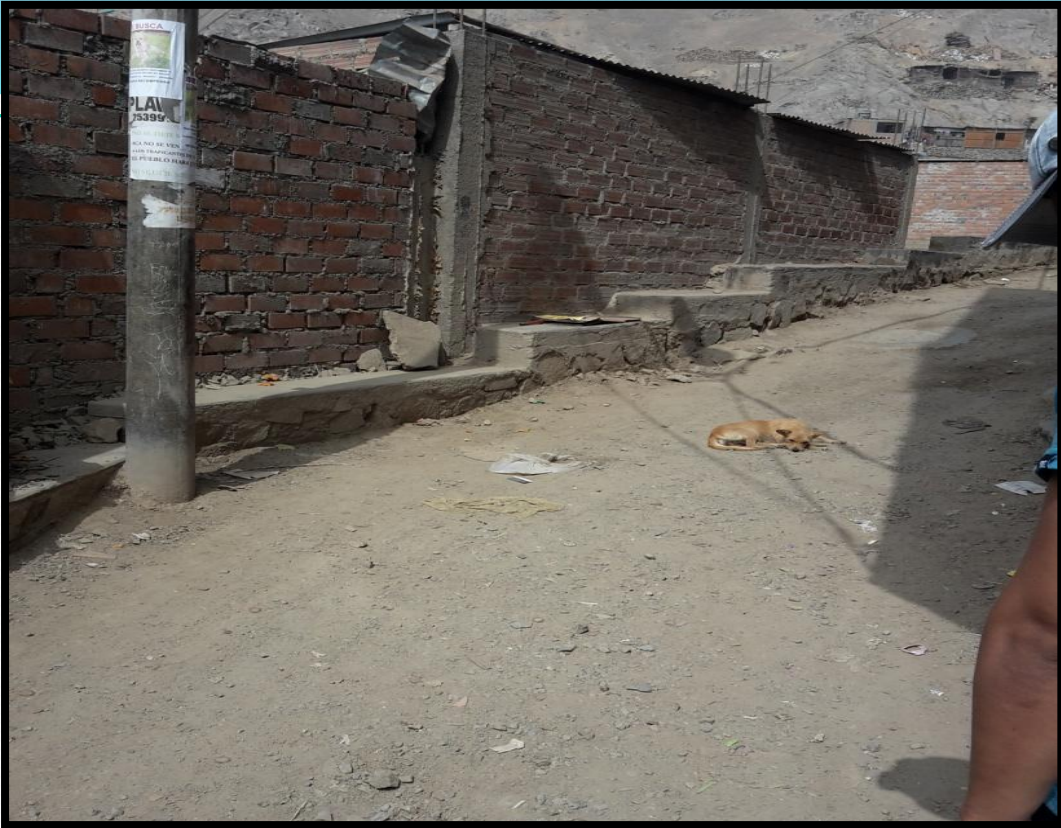
Imagen 29. Calles angostas, lo cual dificulta el tránsito vehicular, o en el caso de una emergencia (sismos, incendios, etc.) dificultaría la evacuación de heridos.

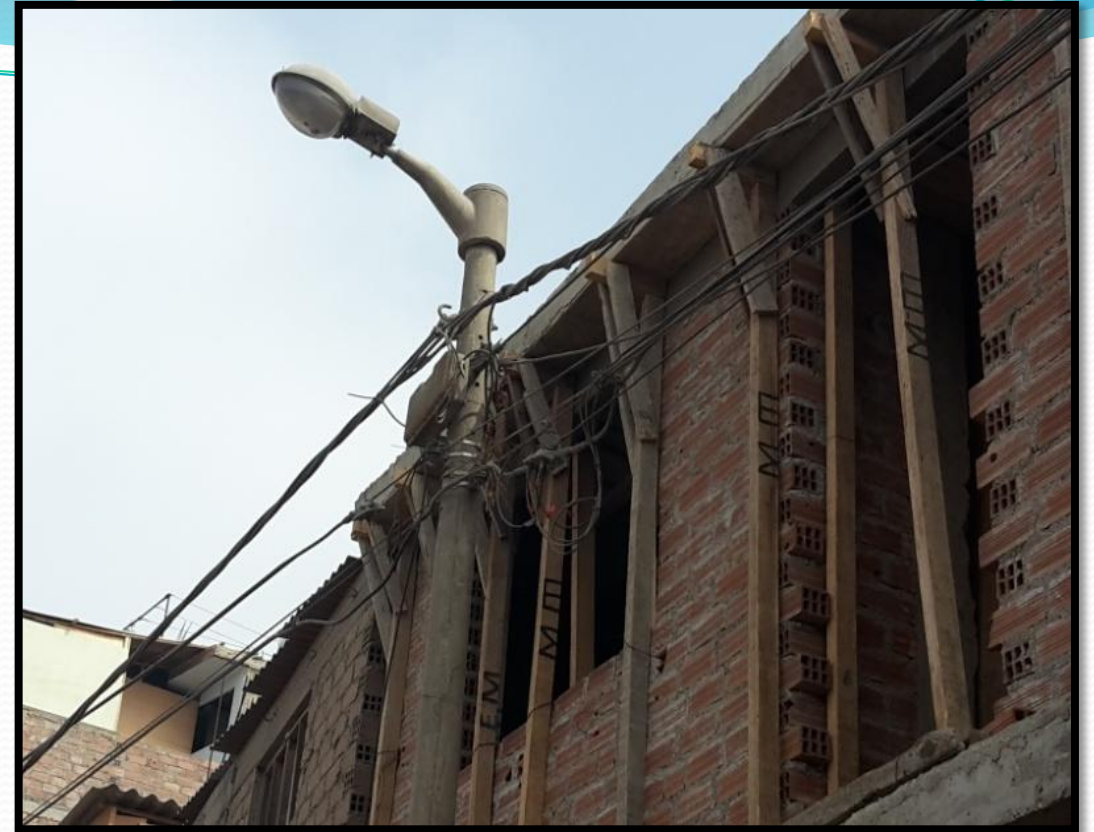
Imagen 30. Invasión y daño de postes de alumbrado público.

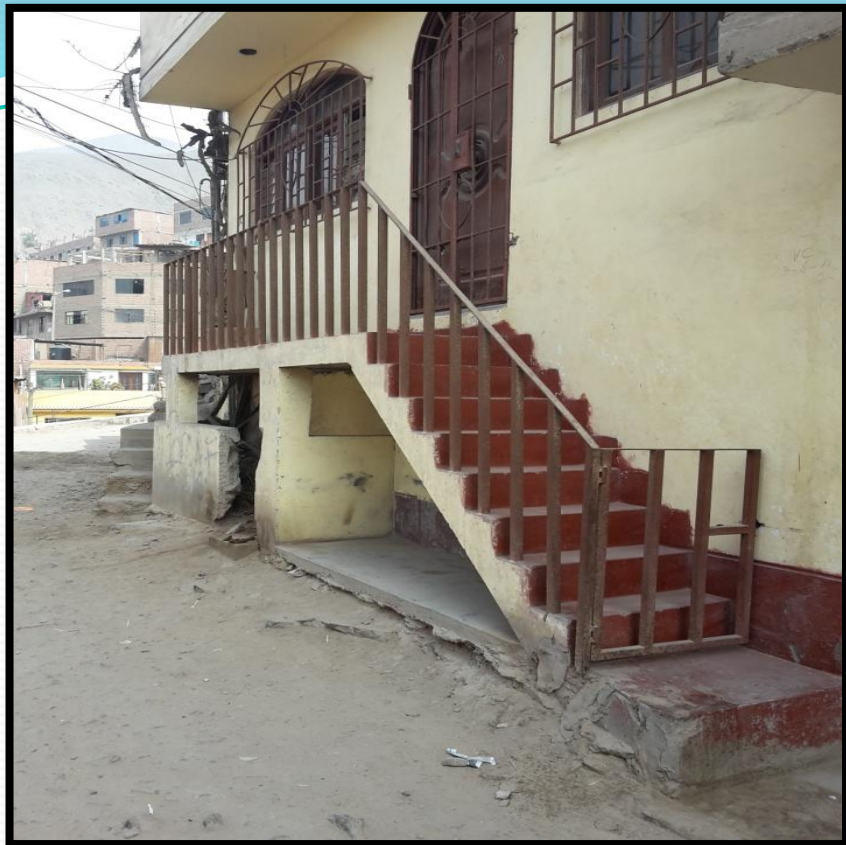
Imagen 31. Informalidad e invasión de áreas públicas, en este caso la vereda; lo cual hace aun mas angosta la calle.

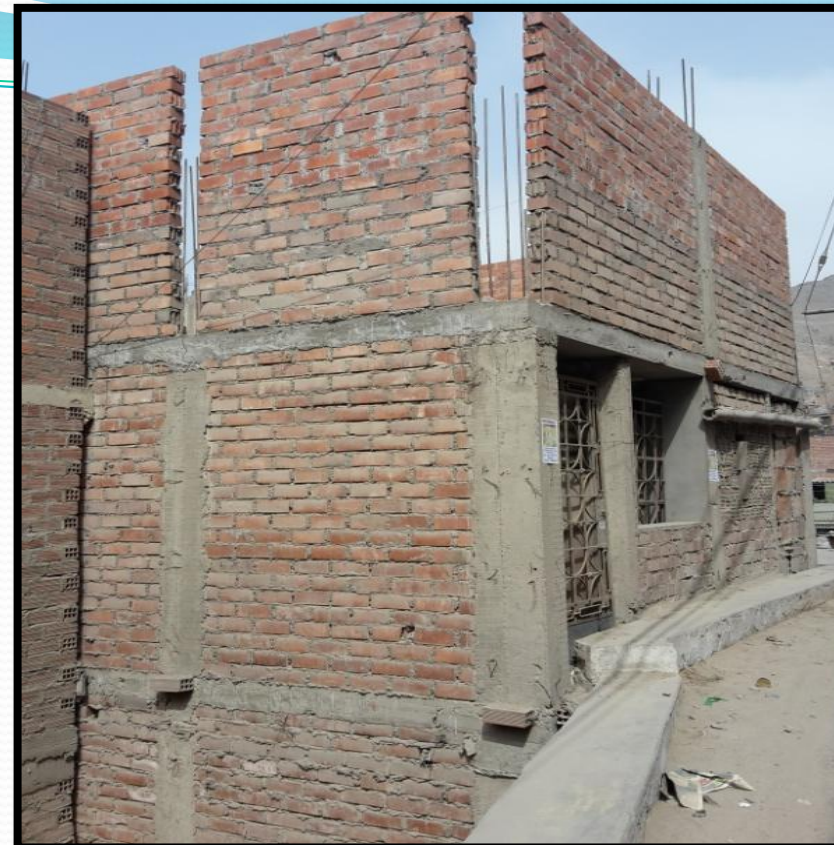
Imagen 32. Informalidad en la construcción y falta de medidas de seguridad, esto queda evidenciado en la pared, ya q esta no se encuentra amarrada a la columna. Falta de señalización o alguna medida de control contra posibles accidentes (muro de unos 6 metros de caída)

- Construir muros o límites en las zonas donde existe una diferencia de altura marcada o vacía, que puedan generar accidentes.
- Proteger las conexiones de luz agua y desagüe, para evitar fugas, humedad o peligros eléctricos que puedan causar graves accidentes.
