**Отчет работы участка
обслуживанию клапанов и
навесного оборудования
клапанов РЦАП Нижнекамск
ООО «ТатАвтоматизация»**

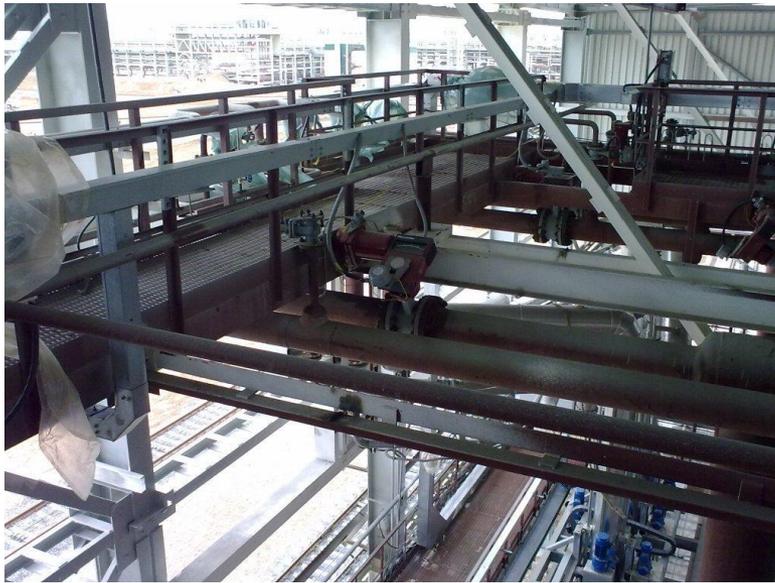
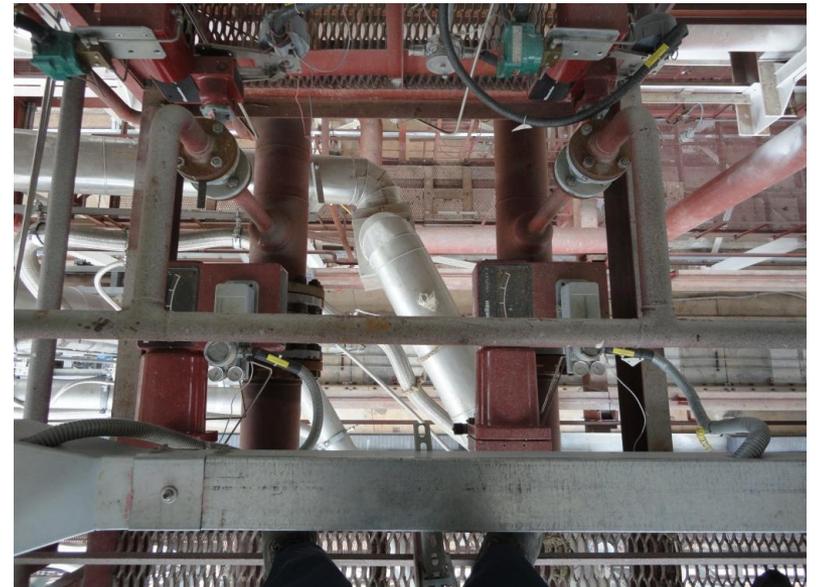
Монтаж клапанов без площадок обслуживания.

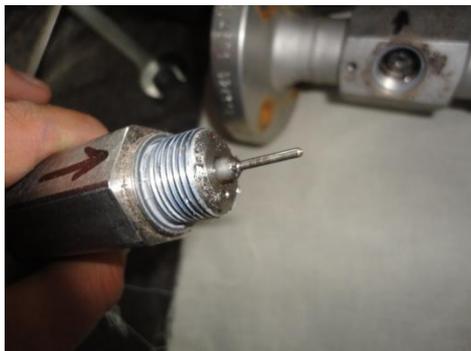
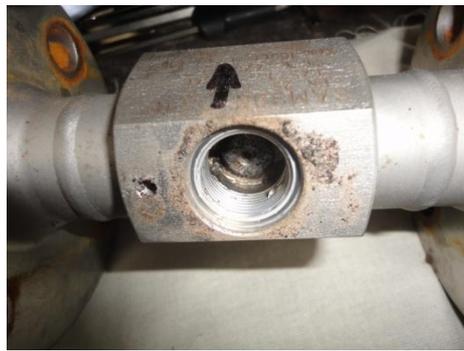
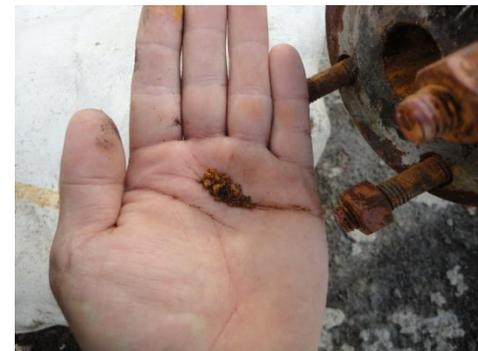
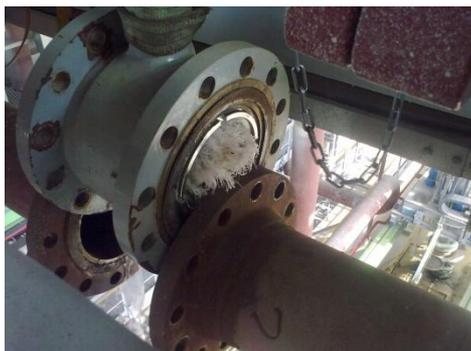
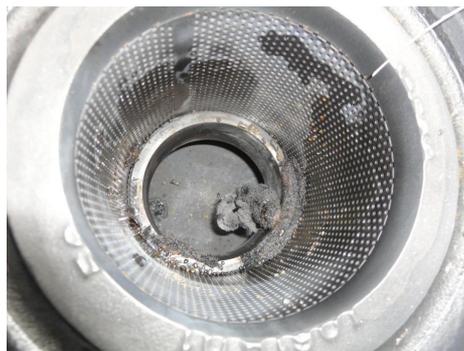
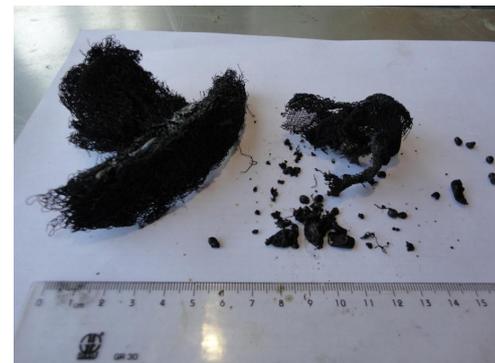
Плохая подготовка трубопроводов перед эксплуатацией. На оборудовании проводятся работы по разборке, чистке, деффектовке, сборке, проверки работы.

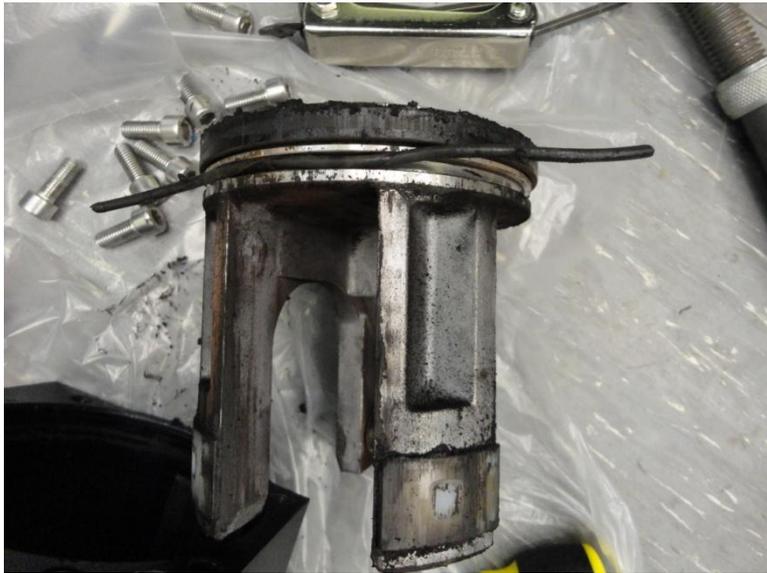
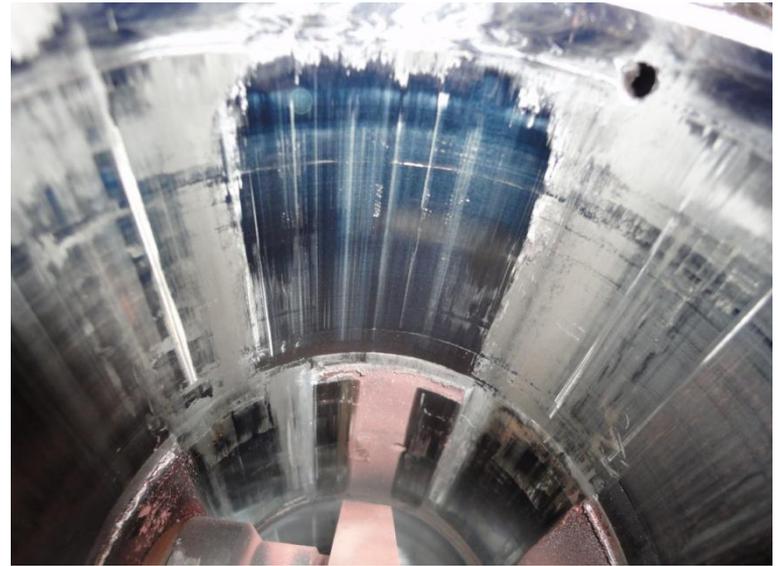
Не соответствие климатического исполнения оборудования. На открытой установке установлено оборудование с температурным диапазоном +5 - +80. На основании актов составленных при ремонте со стороны ОАО «ТАНЕКО» составлена претензия по оборудованию.

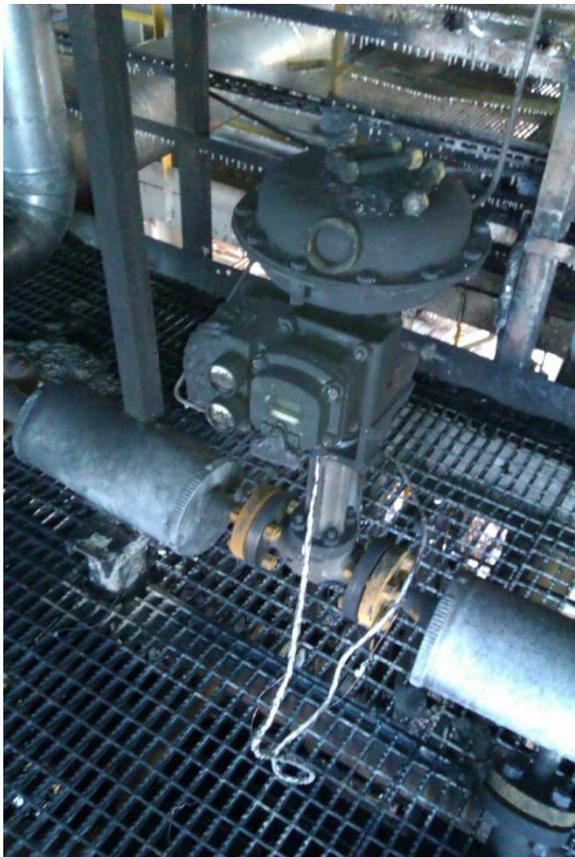
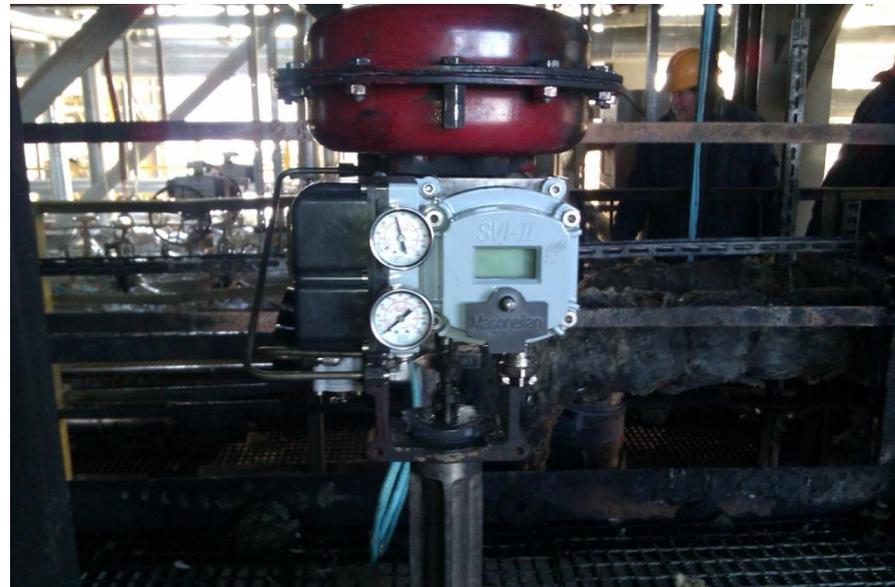
• Висбрекинг

Повреждение мембраны МИМ, выход полностью позиционера, повреждение кабеля управления. Проведенные работы в сжатые сроки: ремонт привода, ревизия клапана, замена позиционера, настройка клапана в сборе, прокладка и подключение кабеля управления.

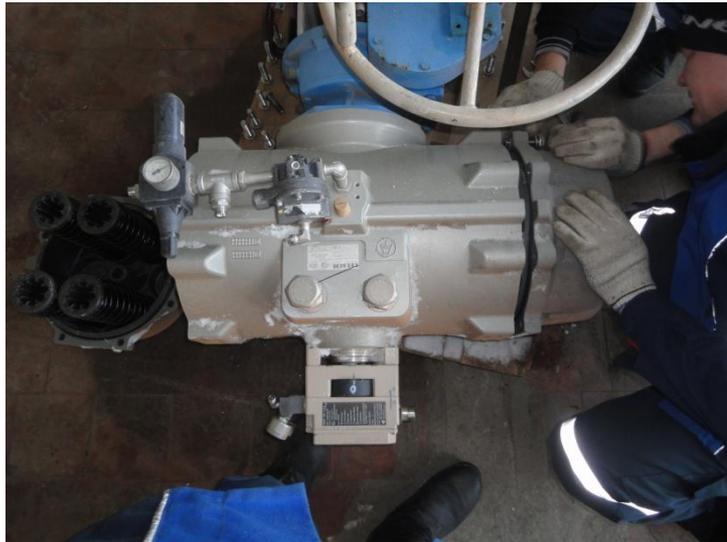
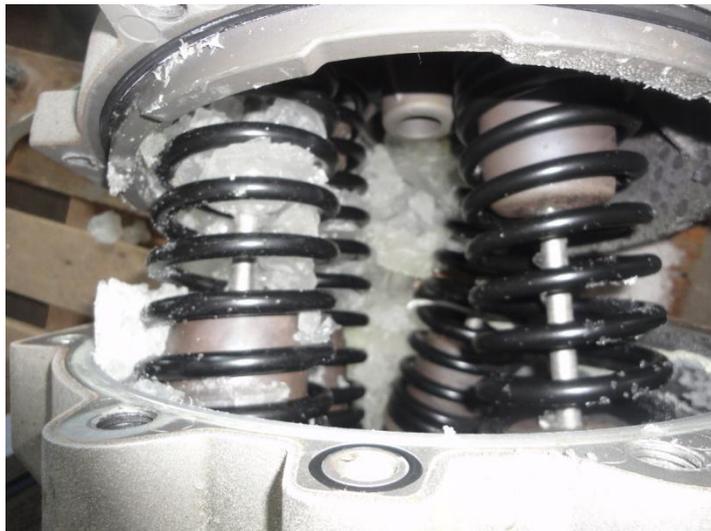
Ремонт пневмоприводов

Не соблюдение условий хранения оборудования, не проведение ПНР в полном объеме привели к отказу клапанов при отрицательных температурах.

Проведенные работы: разборка, чистка от льда, восстановление уплотнений, сборка, настройка.
