Отчет по проделанным работам Северное шоссе 14

Дата начала обслуживания дома
управляющей компанией «ВЕСТА-Прогресс»: 22.03.2018

При принятии дома 14 по ул. Северное шоссе, в управление УК «ВЕСТА-Прогресс» сотрудники управляющей компании провели большую работу по осмотру и выявлению недоделок, дефектов и недостатков здания и его инженерных сетей. По результатам осмотра были составлены дефектные ведомости, подписанные собственниками.

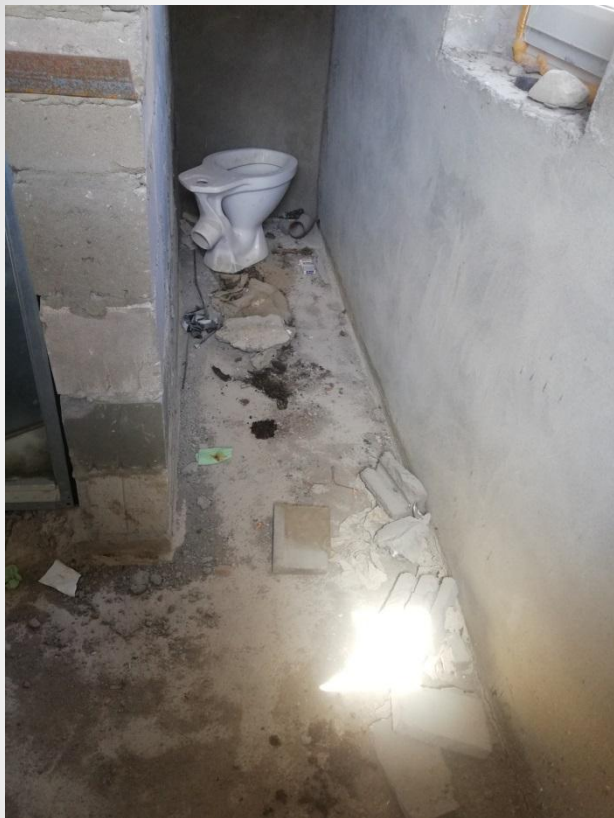
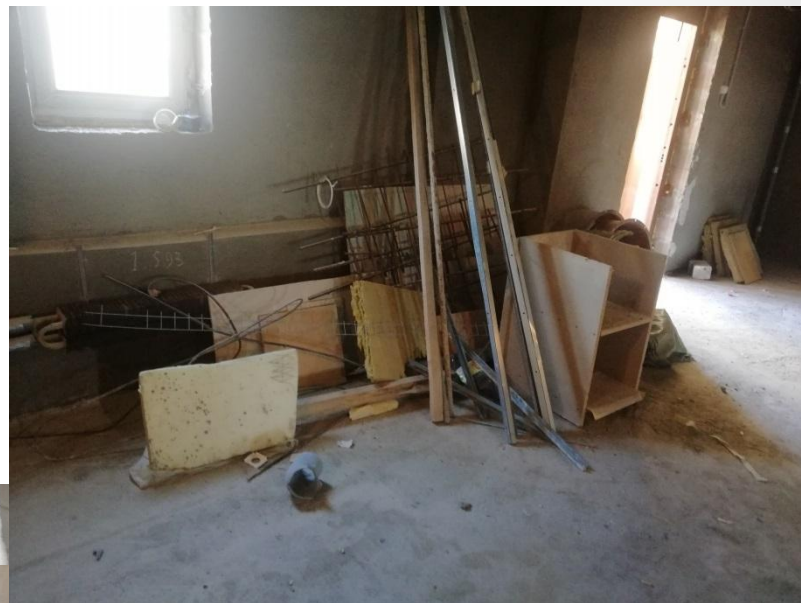
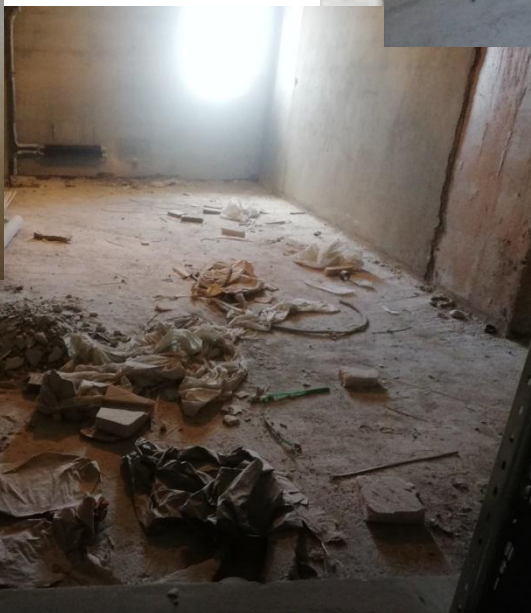
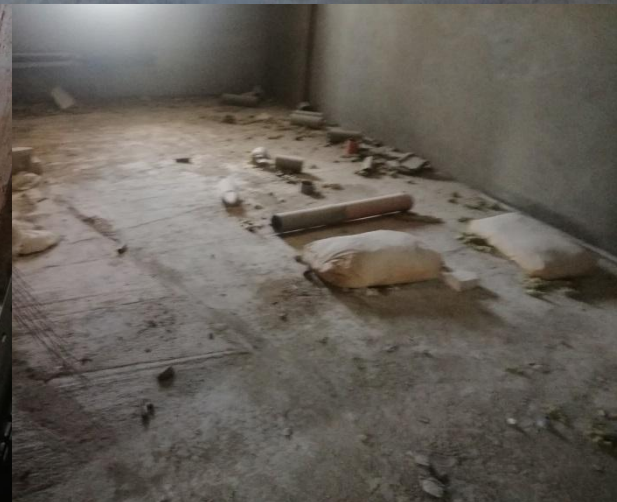
На кровле и техэтаже было скоплено огромное количество строительного и бытового мусора

...который был собран, упакован, спущен вниз и утилизирован.

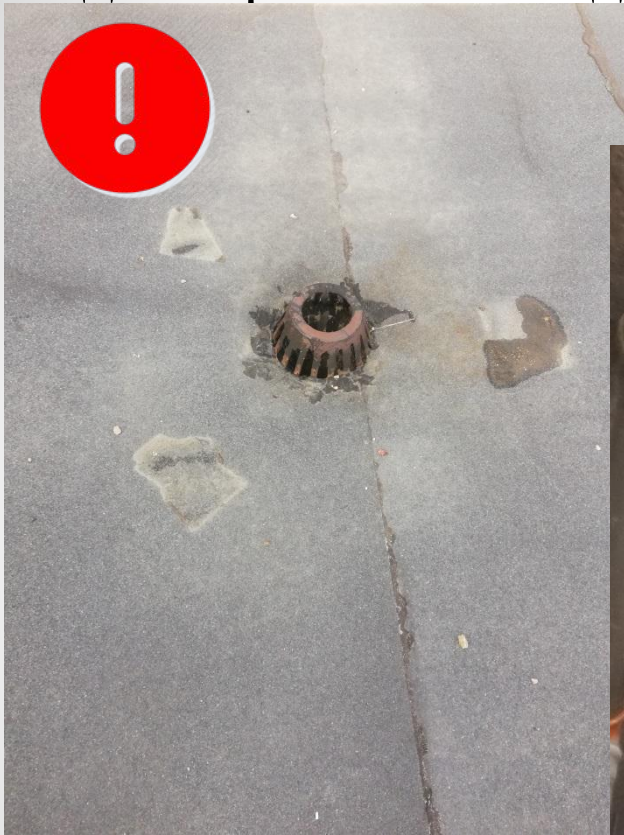
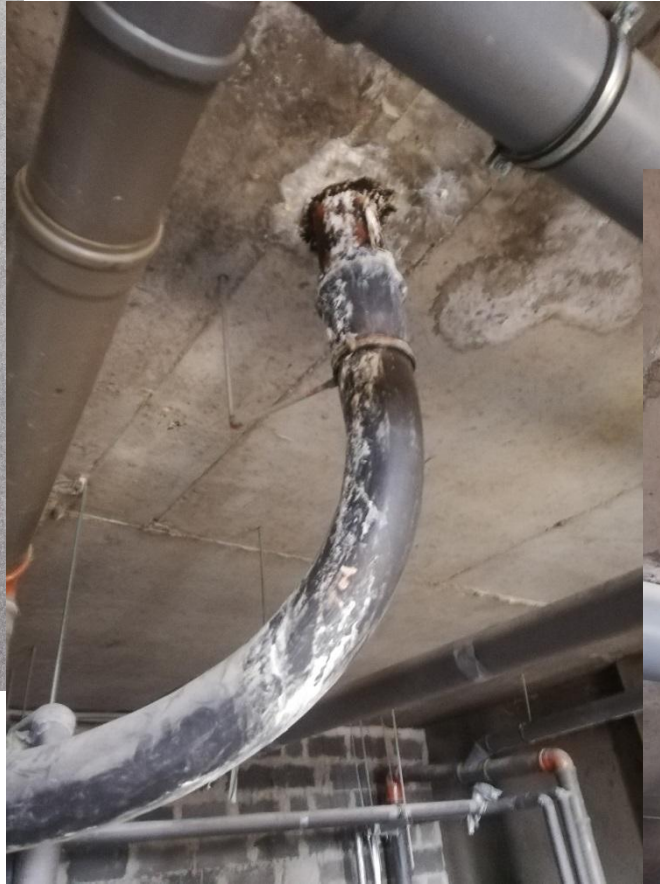
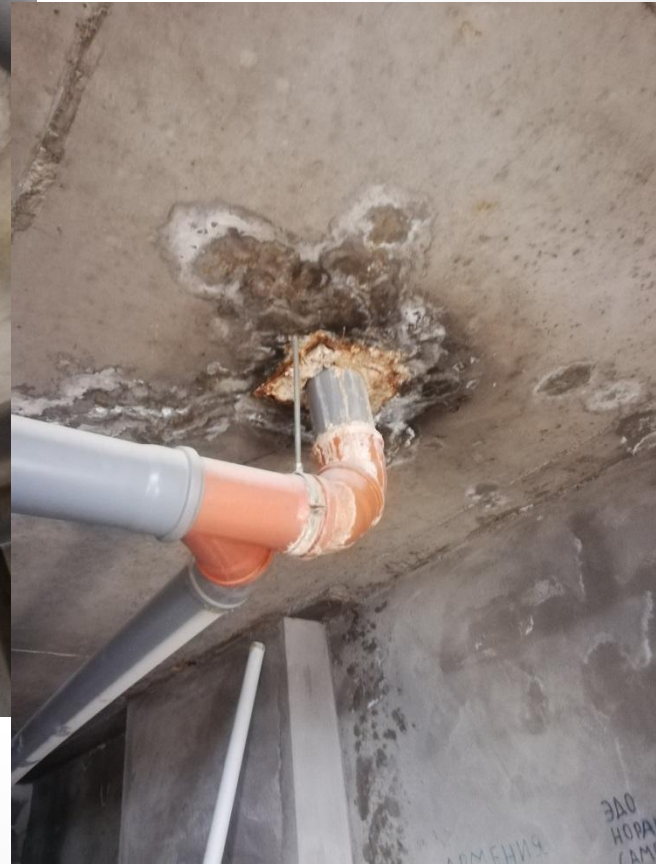
Из-за отсутствия гидроизоляции ливневых воронок на кровле вода с крыши попадала на технический этаж

Произведен локальный ремонт кровли, герметизация швов и всех ливнеприемных воронок

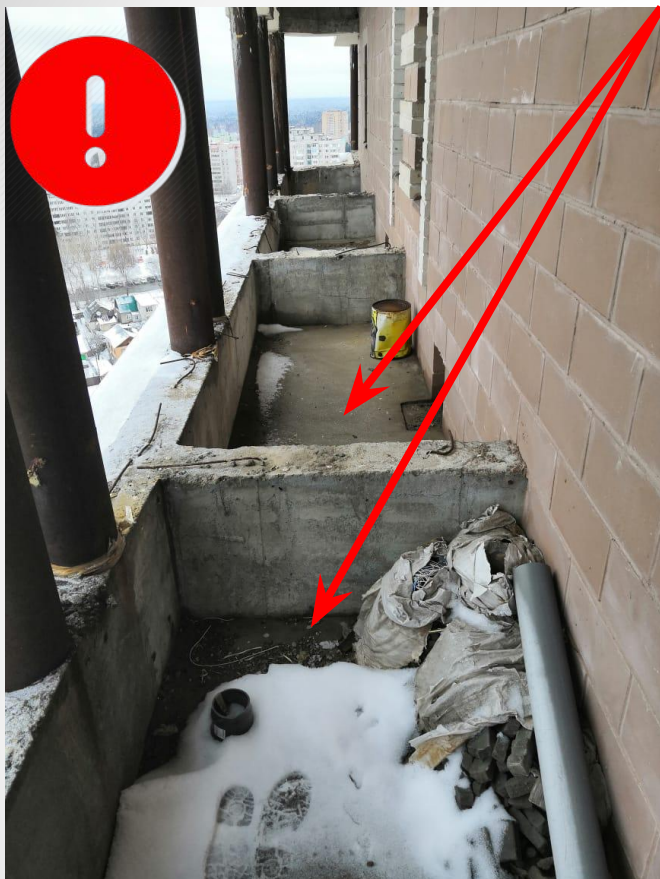
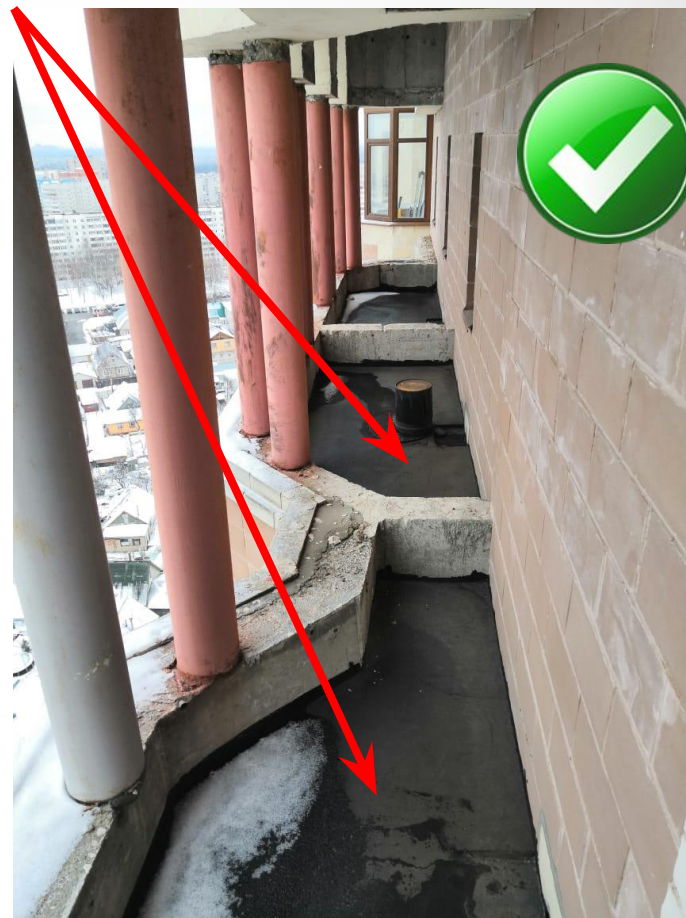
В доме полностью отсутствовала гидроизоляция балконов техэтажей.

Произведена гидроизоляция 6 техбалконов 1 подъезда, где ситуация была критическая, и отсутствие гидроизоляции приводило к заливу квартир на верхних этажах.

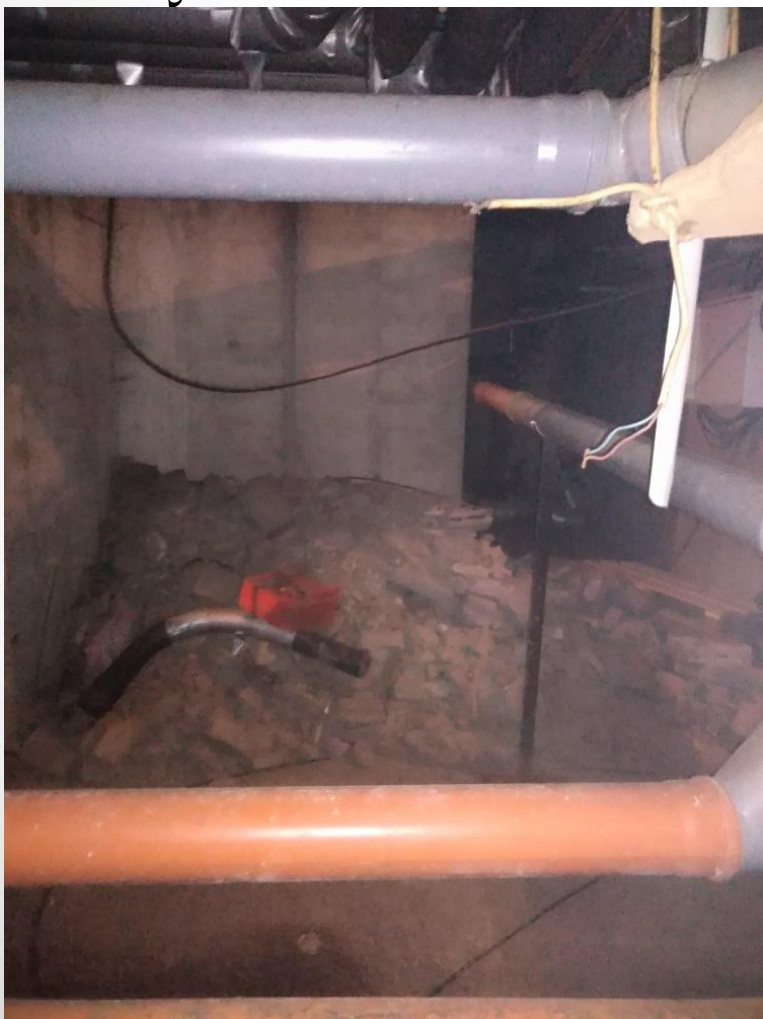
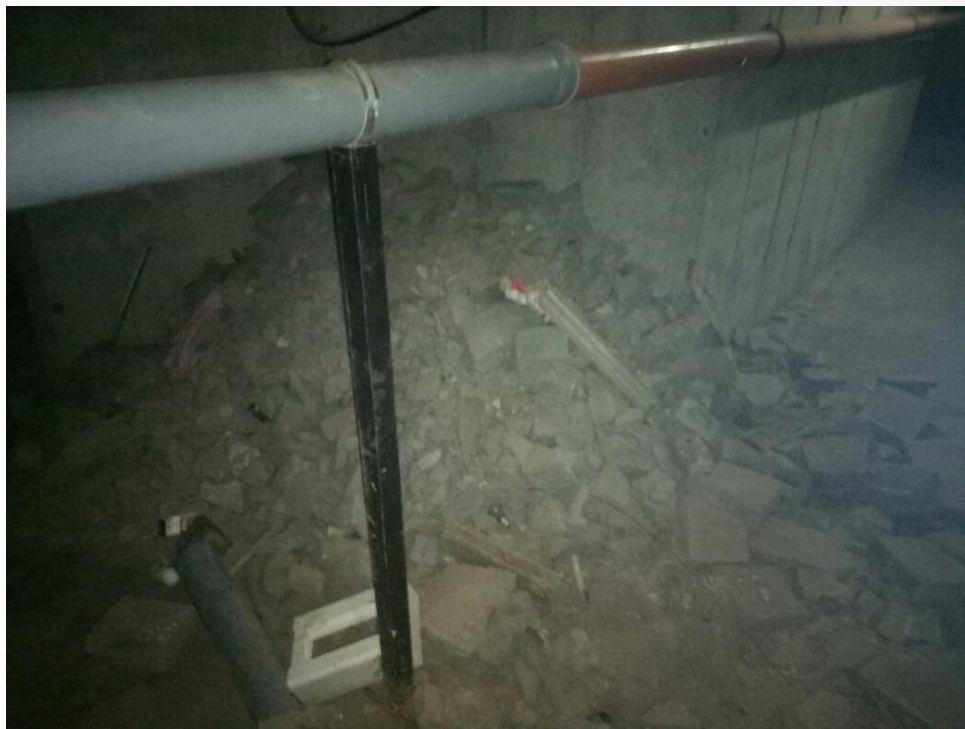
Одна из самых серьезных проблем дома – постоянно поступающие в подвал грунтовые воды и большое количество строительного мусора, оставленного застройщиком, что сильно затрудняло работы по осушению подвала.

С мая по июль 2018 производились интенсивные работы по осушению подвала, вывозу и утилизации строительного мусора и наведению порядка в подвальных помещениях. Грунтовые воды скапливались даже в помещениях, где расположены электрощитовые. Для отводы воды из помещений ВРУ высверливались специальные отверстия.

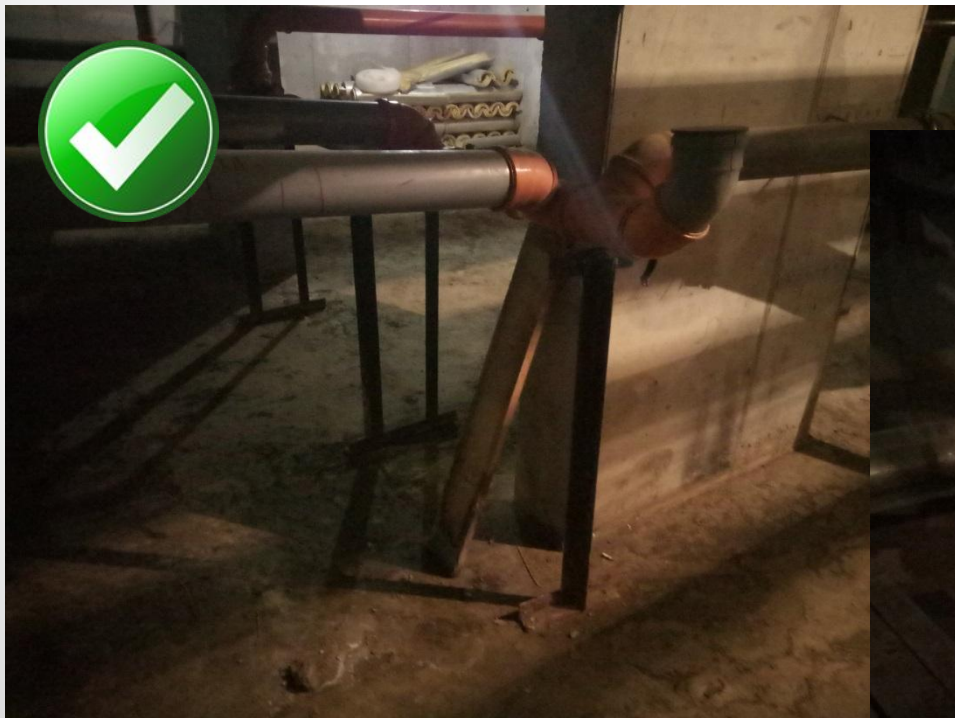
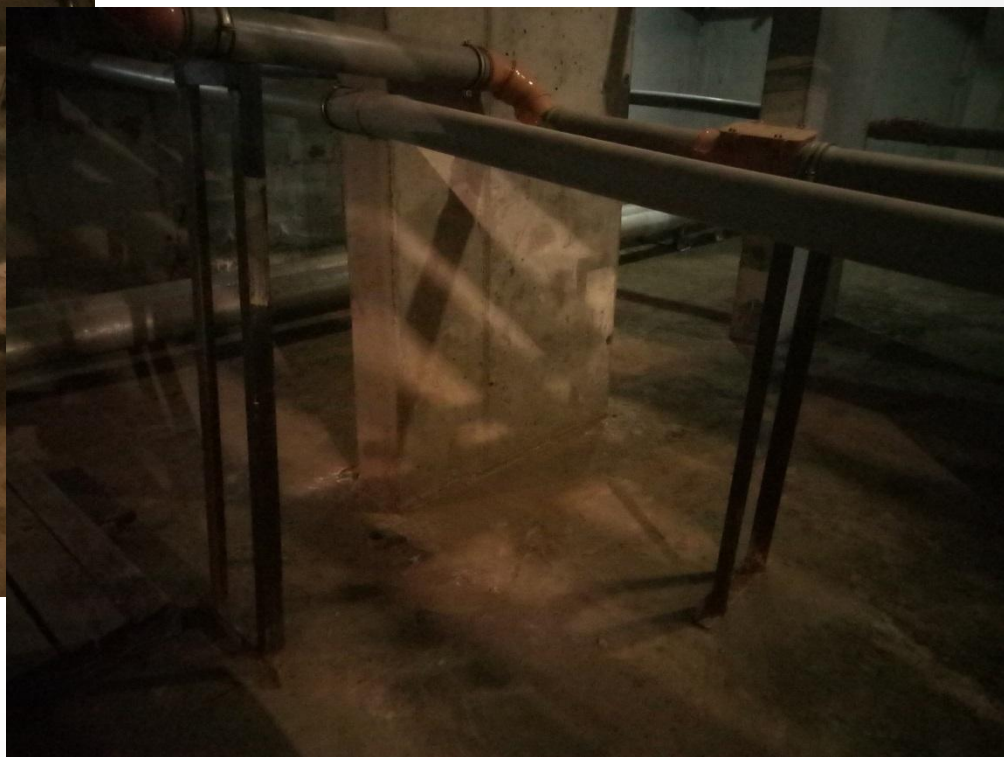
В связи с провисанием лежаков (труб горизонтальной разводки) канализации, что приводило к частым засорам, была проведена работа по устранению провисов с установкой дополнительных опор.

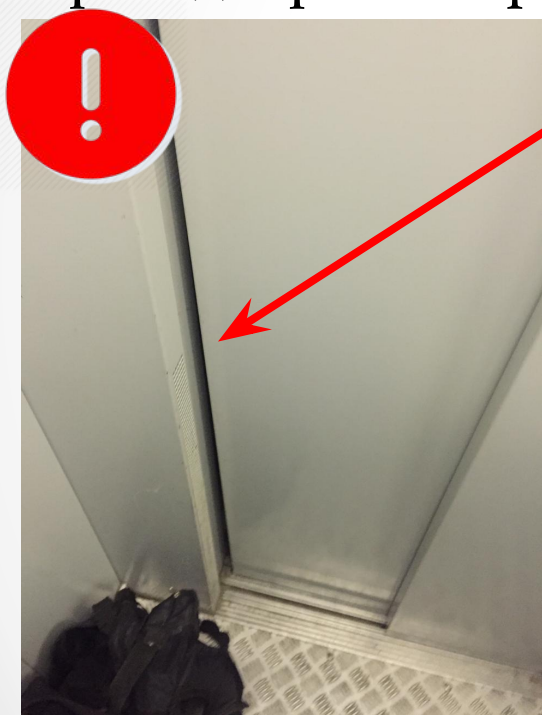
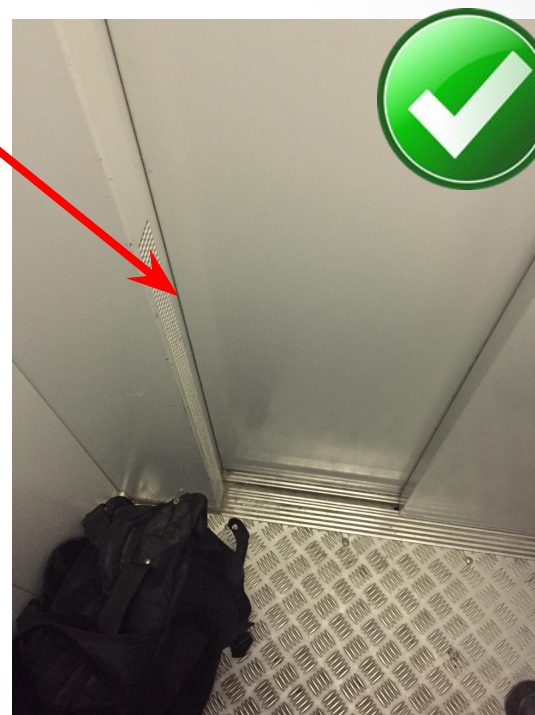
ДО и ПОСЛЕ
регулировки

В связи с тем, что некоторые жители механически удерживают двери (например, при погрузке грузов) вместо удержания дверей при помощи кнопки, появляются зазоры и створки дверей лифтов плотно не закрываются. Поэтому уже неоднократно проводились работы по регулировке створок дверей лифтов.

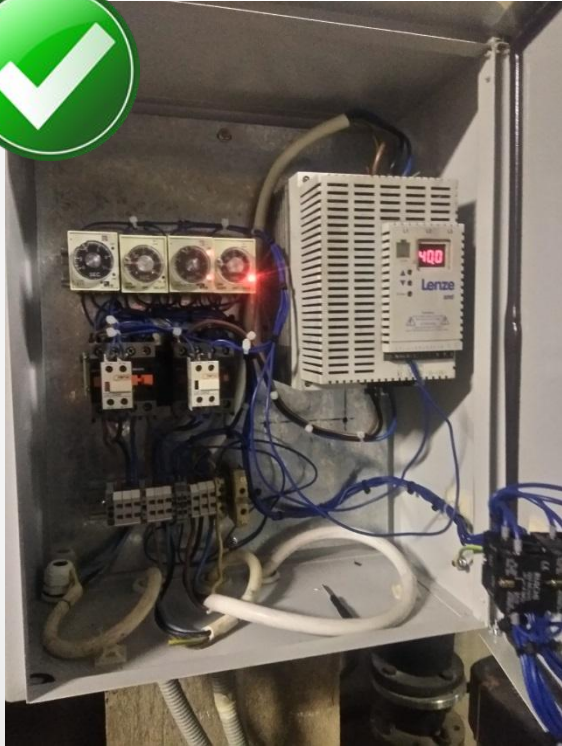
Отсутствовала возможность регулировки работы и плавного пуска насосов системы отопления в ИТП. Они работали на полную мощность, что приводило к повышенному энергопотреблению и постоянному шуму в системе отопления.

Для уменьшения частоты вращения и плавного пуска насосов был установлен щит автоматики с частотным преобразователем.

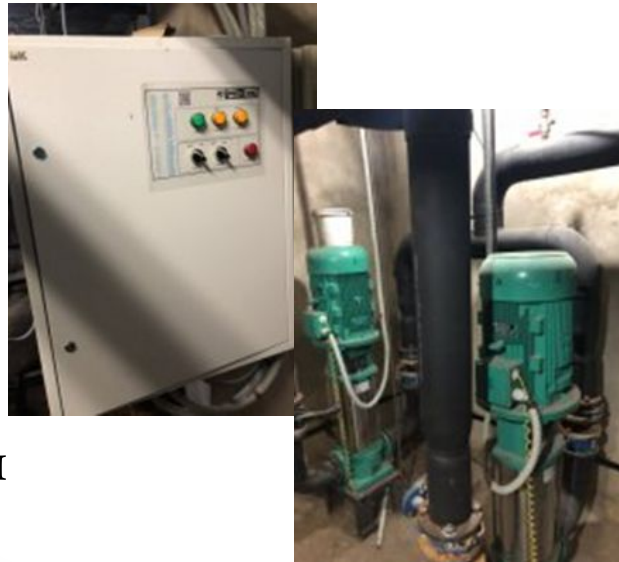
При приеме дома под управление было выявлено, что пожарные шкафы ВПВ частично не смонтированы, не укомплектованы стволами и рукавами, отсутствуют кнопки дистанционного пуска пожарных насосов с соединяющими их кабельными линиями, автоматика пуска пожарных насосов и управления электрозадвижкой в шкафу управления пожарными насосами не установлена, реле давления отсутствует, автоматический запуск насосов не возможен ввиду отсутствия автоматики управления насосами.

*Шкаф управления
противопожарными насосами*

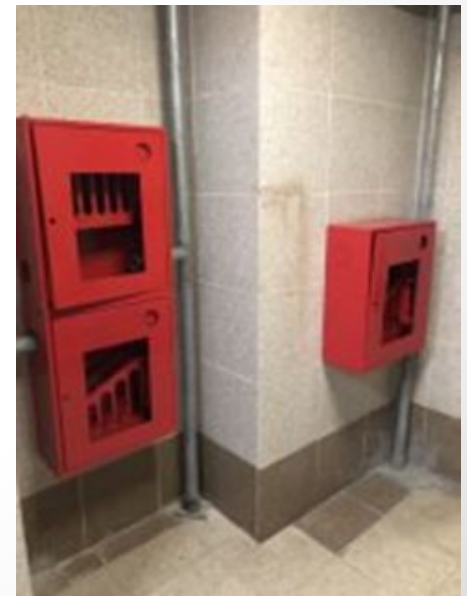
*Пожарный шкаф без стволов,
рукавов и кнопок пуска ВПВ*
