# Отчет по проектной деятельности

**Обл. Воронежская, г.  
Воронеж, ул. Плехановская,  
д. 30.**

# ОБСЛЕДОВАНИЯ ЗДАНИЯ

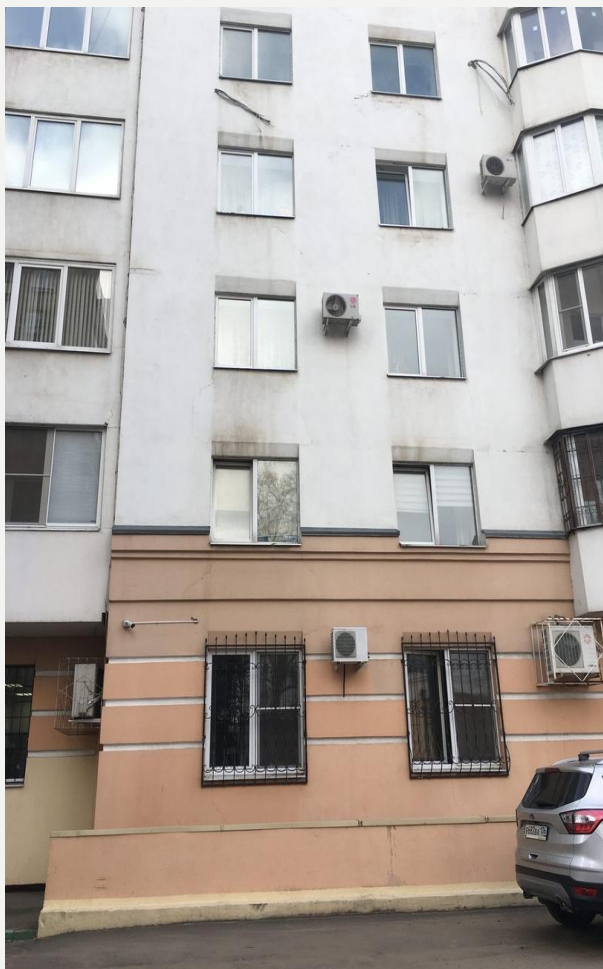
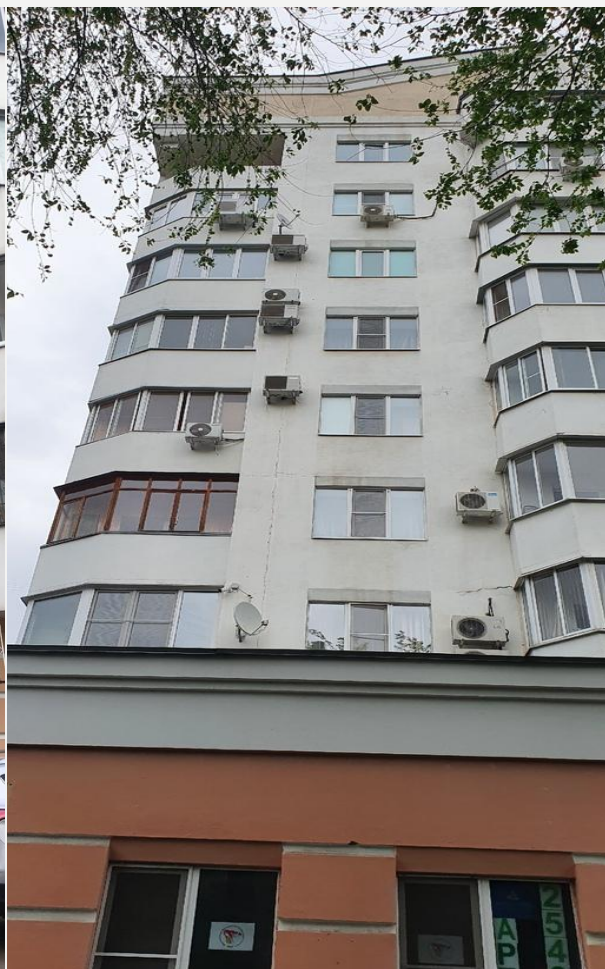
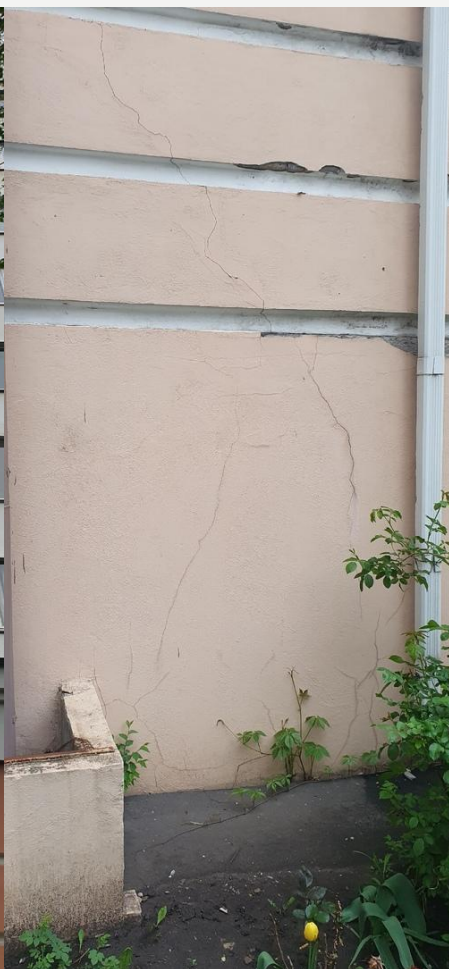
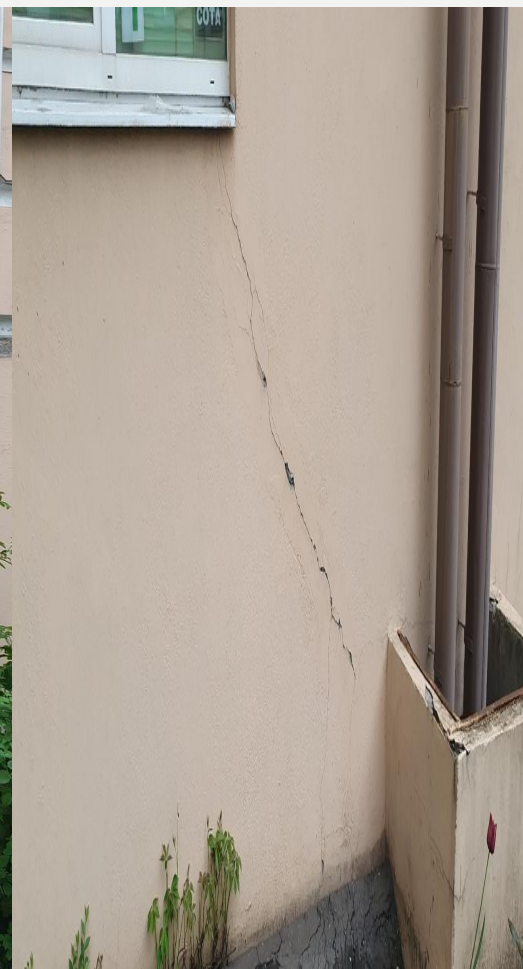
НА ВСЕМ ЗДАНИИ ОБНАРУЖЕНЫ НЕБОЛЬШИЕ ТРЕЩИНЫ В СТЕНОВЫХ ПАНЕЛЯХ. ВИДНЫ МОКРЫЕ ПЯТНА НА ФАСАДЕ.

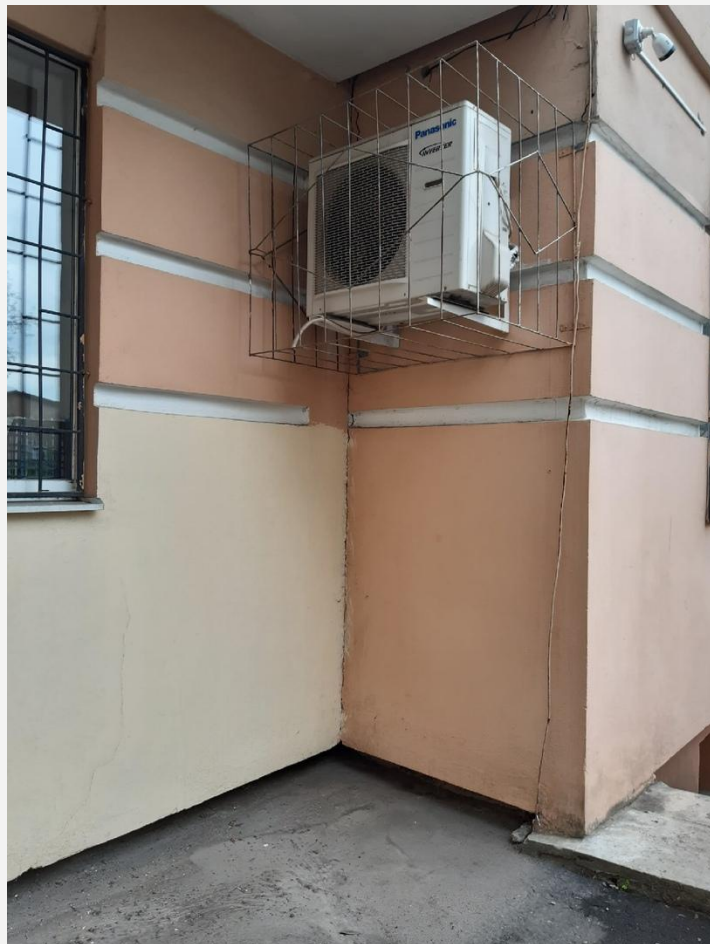
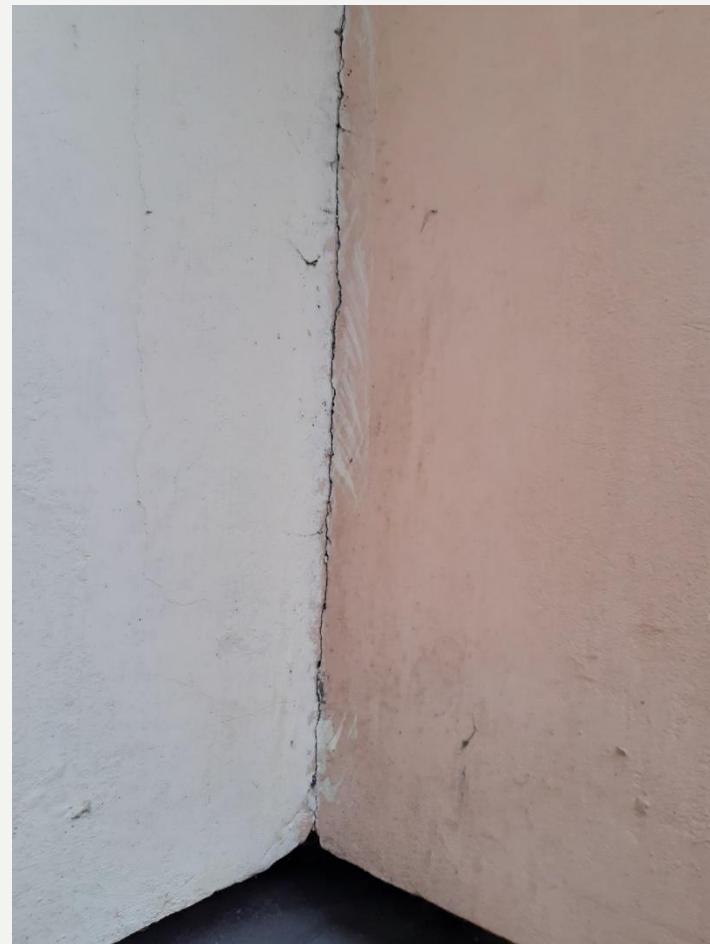
# ИМЕЮТСЯ ТРЕЩИНЫ В УГЛАХ ПО ВСЕМ ФАСАДАМ ДОМА

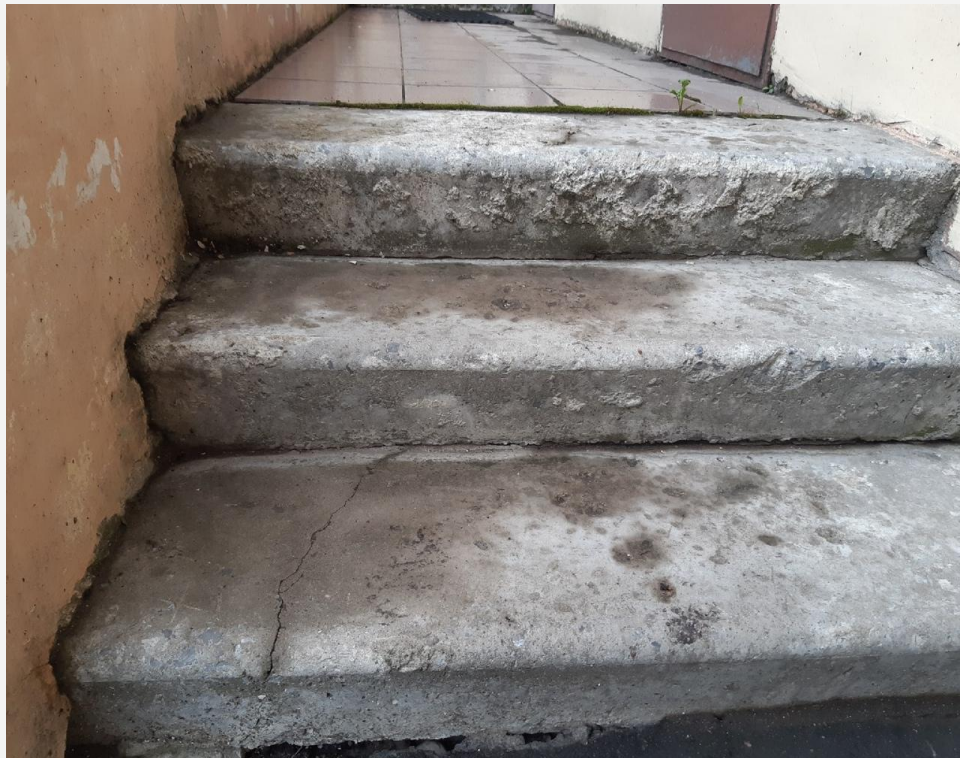
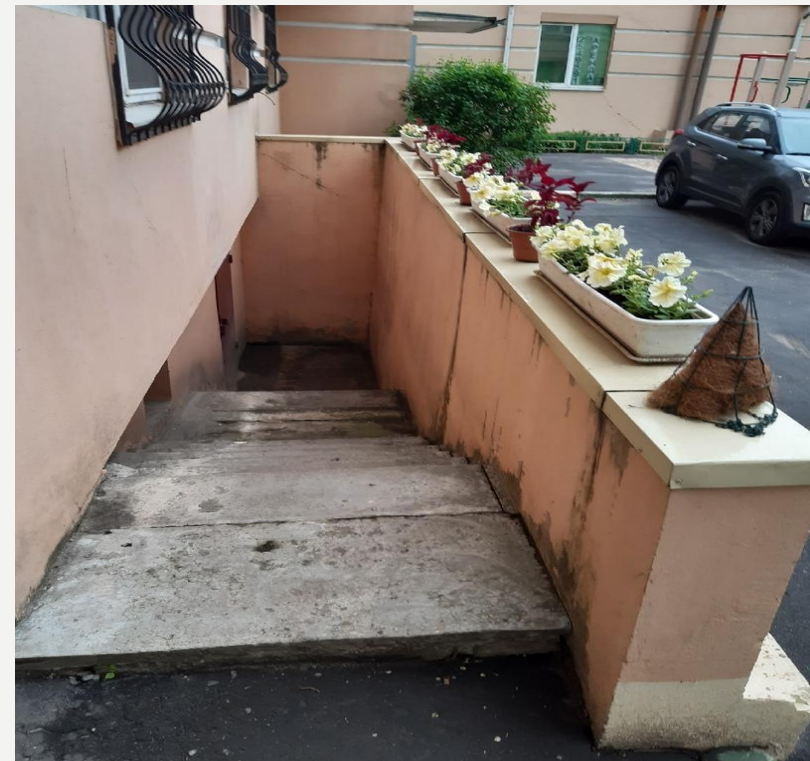
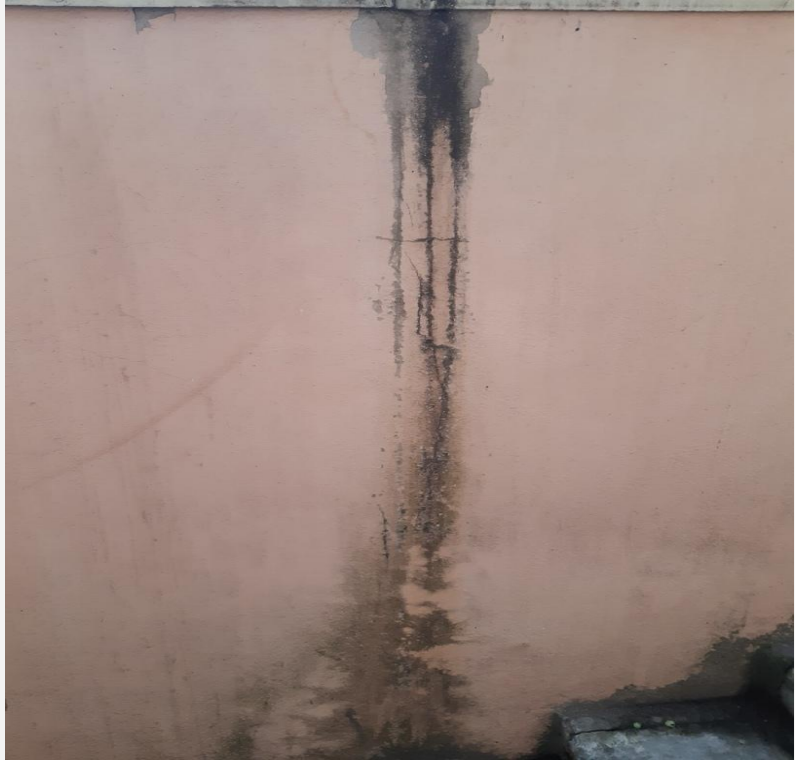
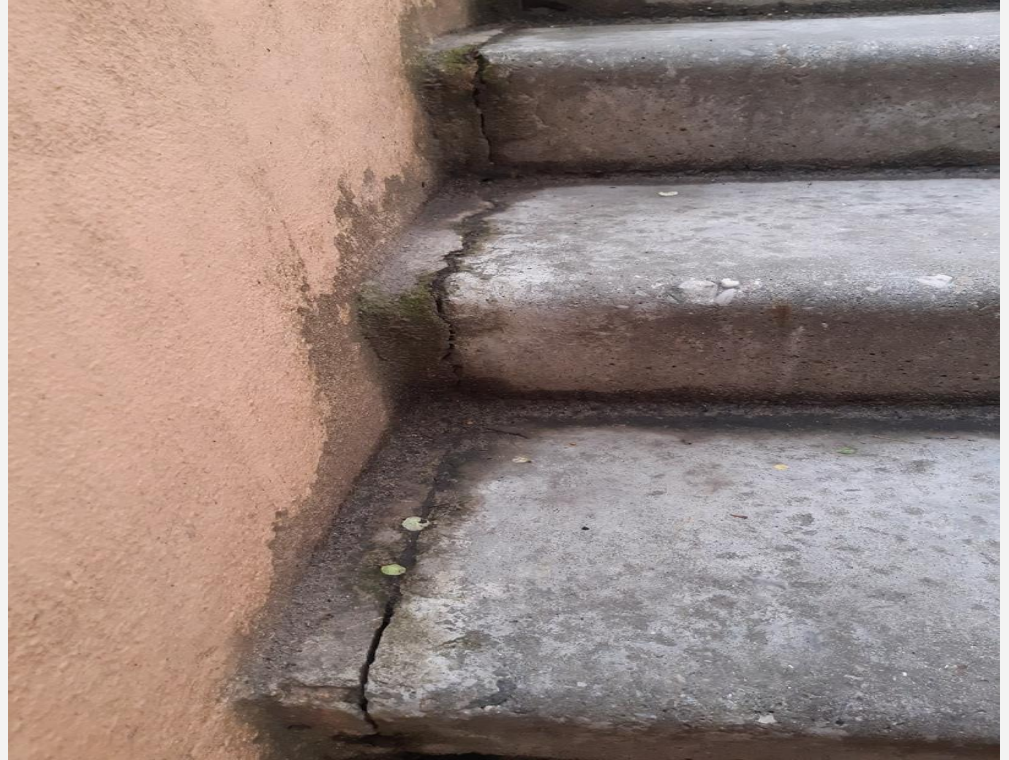
# РАЗРУШЕНИЕ СТУПЕНЕЙ, ТРЕЩИНЫ, ПОДТЕКИ.

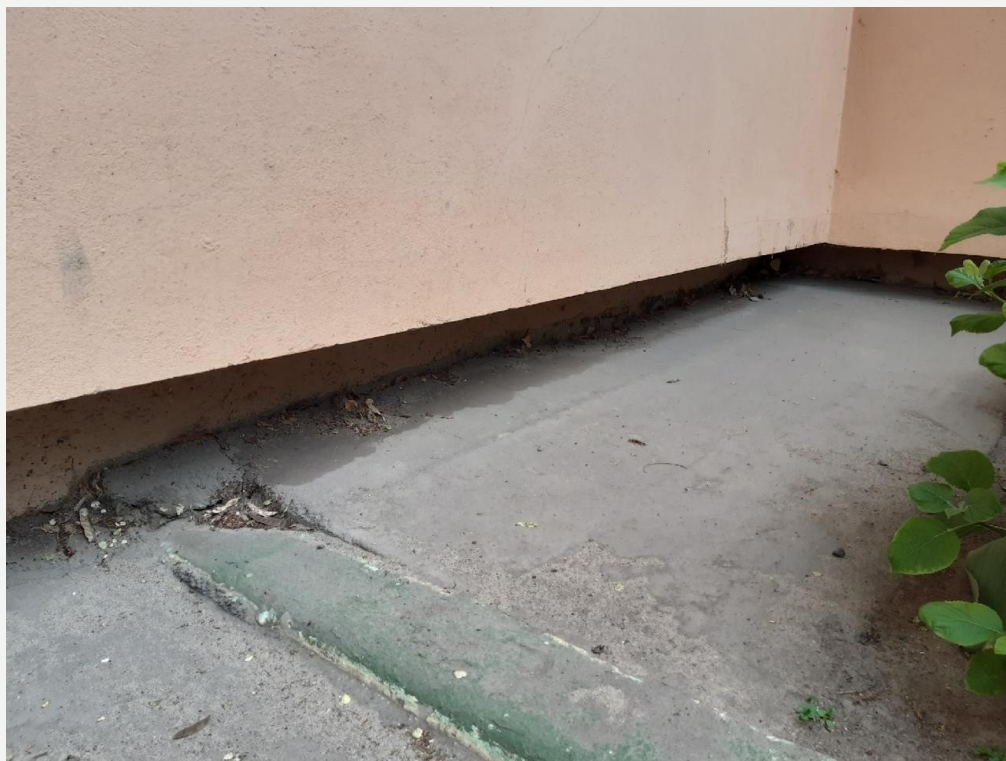
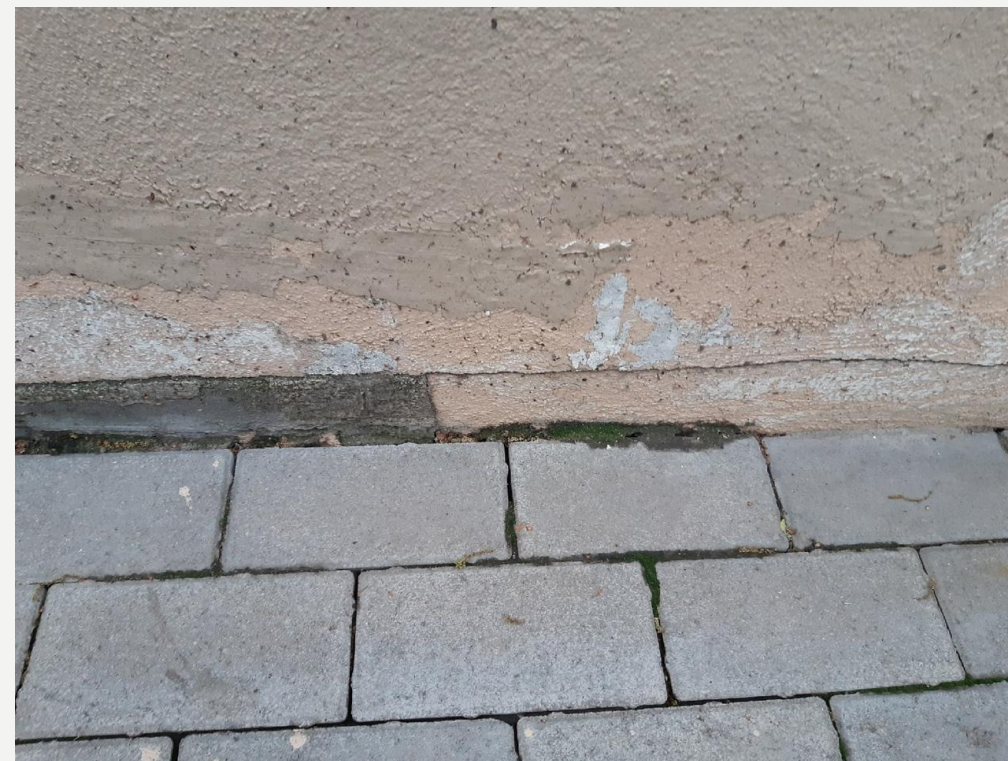
**2.ОТМОСТКИ ПОВСЕМЕСТНО СЛЕДЫ ЗАМАЧИВАНИЯ , ТРЕЩИНЫ НА ОТДЕЛЬНЫХ УЧАСТКАХ И В МЕСТАХ СТЫКА С СТЕНОВЫМИ КОНСТРУКЦИЯМИ ОШИБКИ В СИСТЕМЕ ВОДООТВЕДЕНИЯ УМЕНЬШАЮТ СРОК СЛУЖБЫ ОТМОСТКИ , А ТАК ЖЕ СОЗДАЮТ БОЛЬШИЕ СКОПЛЕНИЯ ВОДЫ**

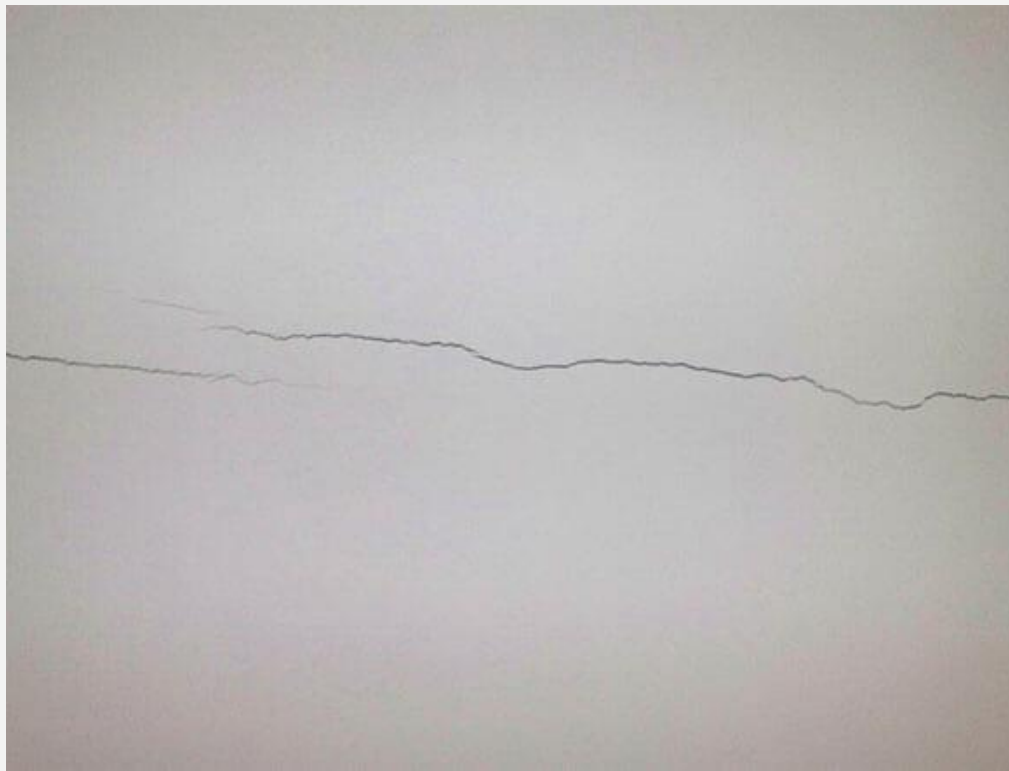
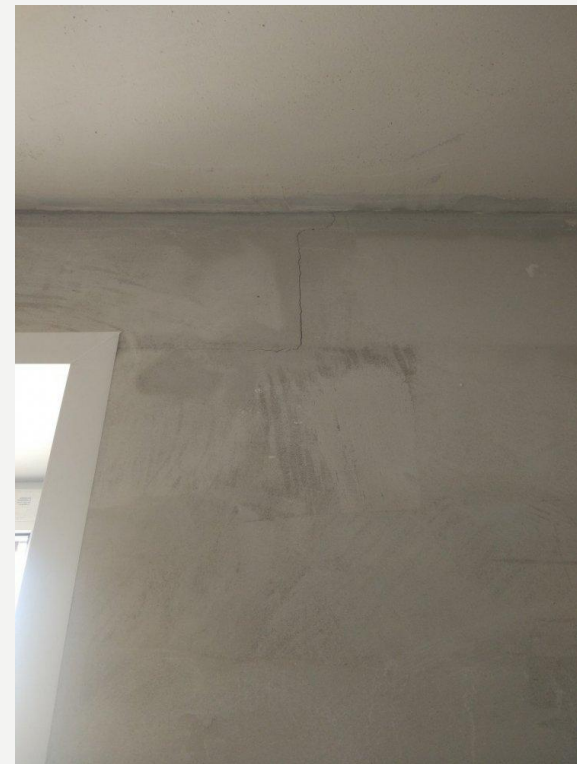
**ИМЕЮТСЯ НЕБОЛЬШИЕ ТРЕЩИНЫ НА ПОВЕРХНОСТИ И В МЕСТАХ СТЫКА С СТЕНОВЫМИ КОНСТРУКЦИЯМИ.**

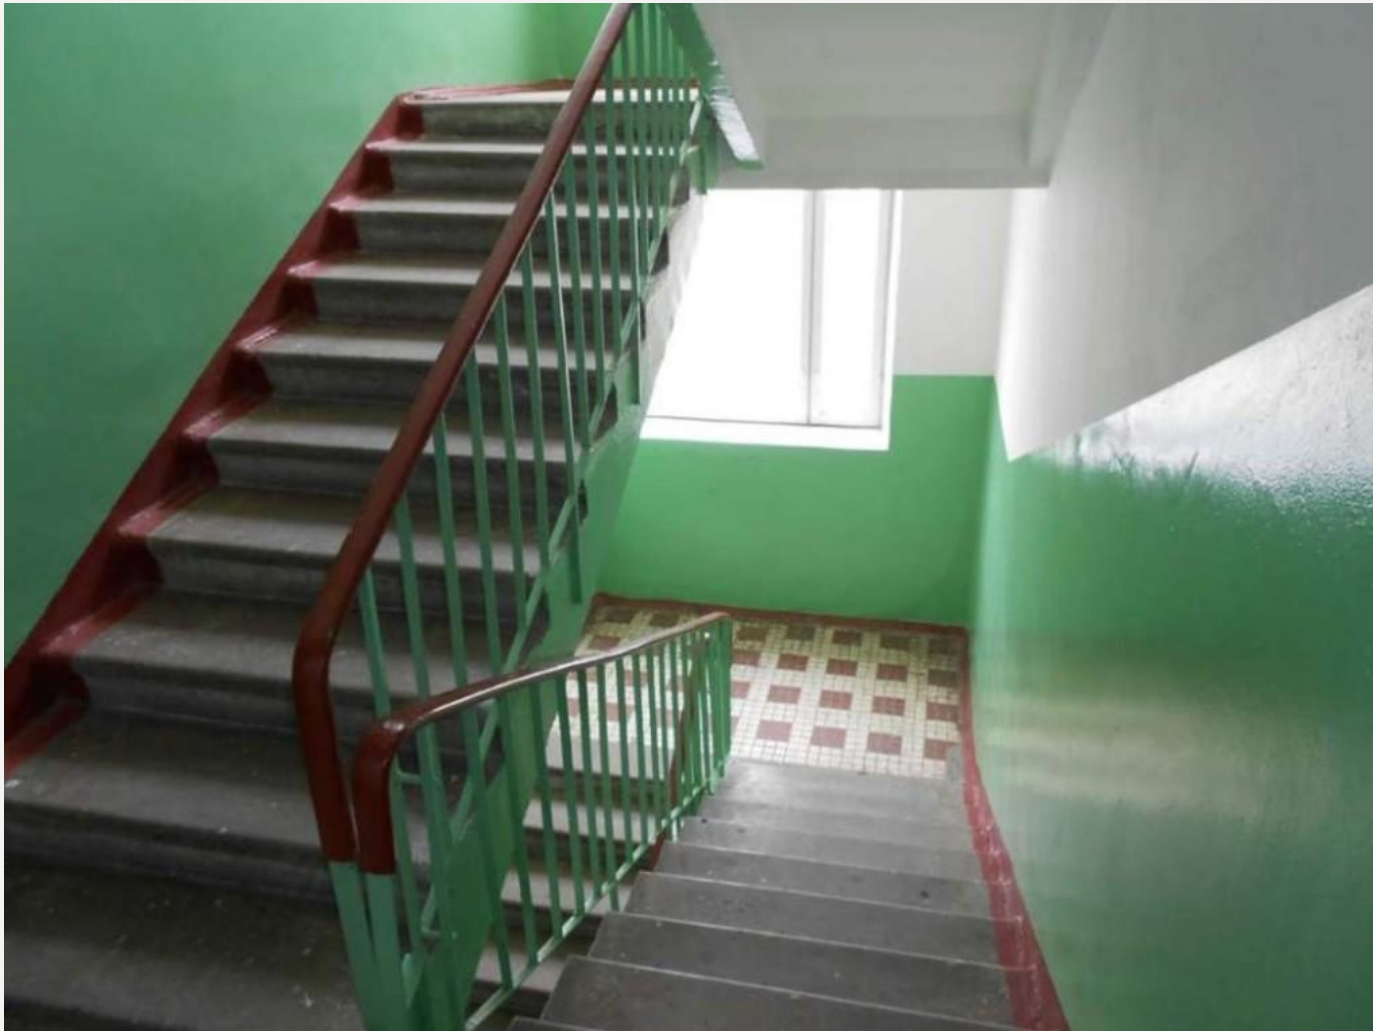
**4. ОБСЛЕДОВАНИЕ ЛЕСТНИЧНЫХ МАРШЕЙ И ПЛОЩАДОК. СОСТОЯНИЕ ПЛОЩАДОК УДОВЛЕТВОРИТЕЛЬНОЕ, СЕРЬЁЗНЫХ ПОВРЕЖДЕНИЙ НЕ ОБНАРУЖЕНО. НА ПЛОЩАДКАХ ЧИСТОТА И ПОРЯДОК.**

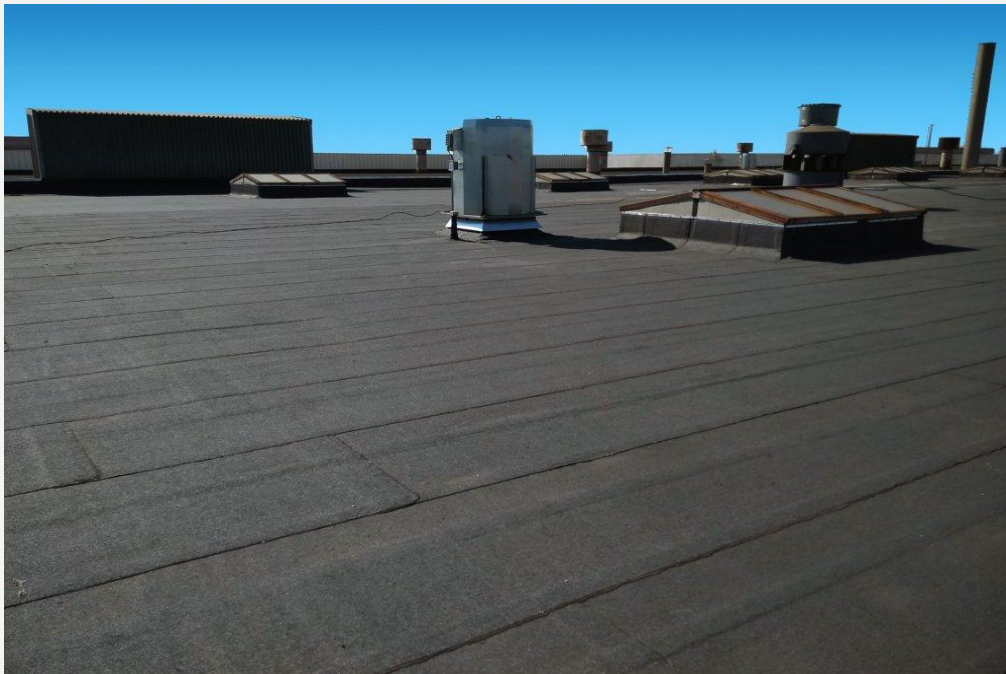
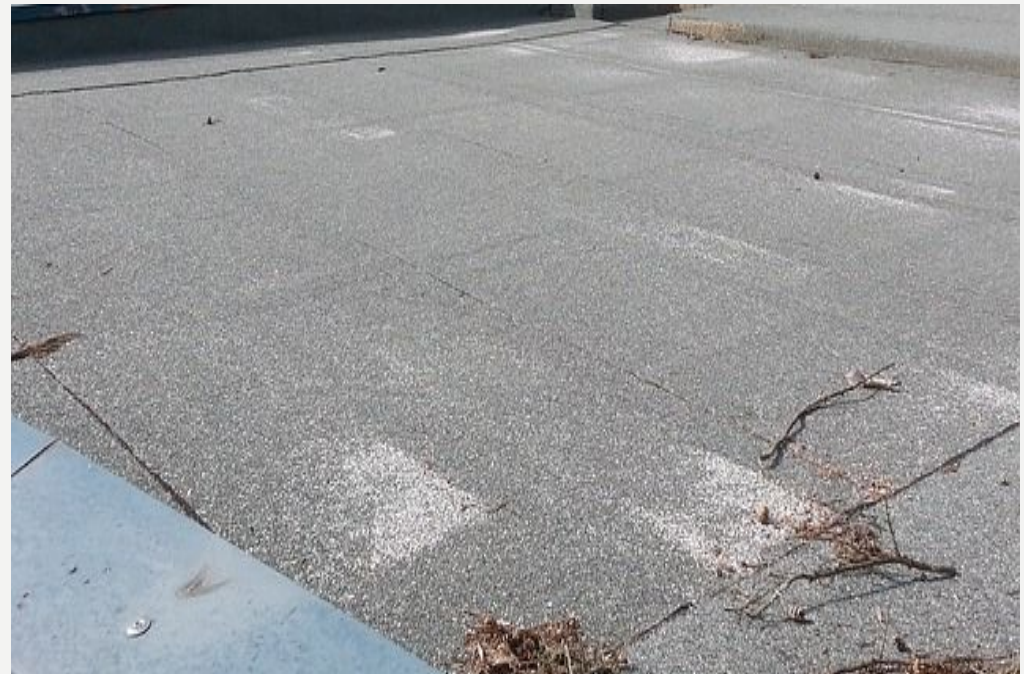
КРОВЛЯ ПЛОСКАЯ. СОСТОЯНИЕ УДОВЛЕТВОРИТЕЛЬНОЕ

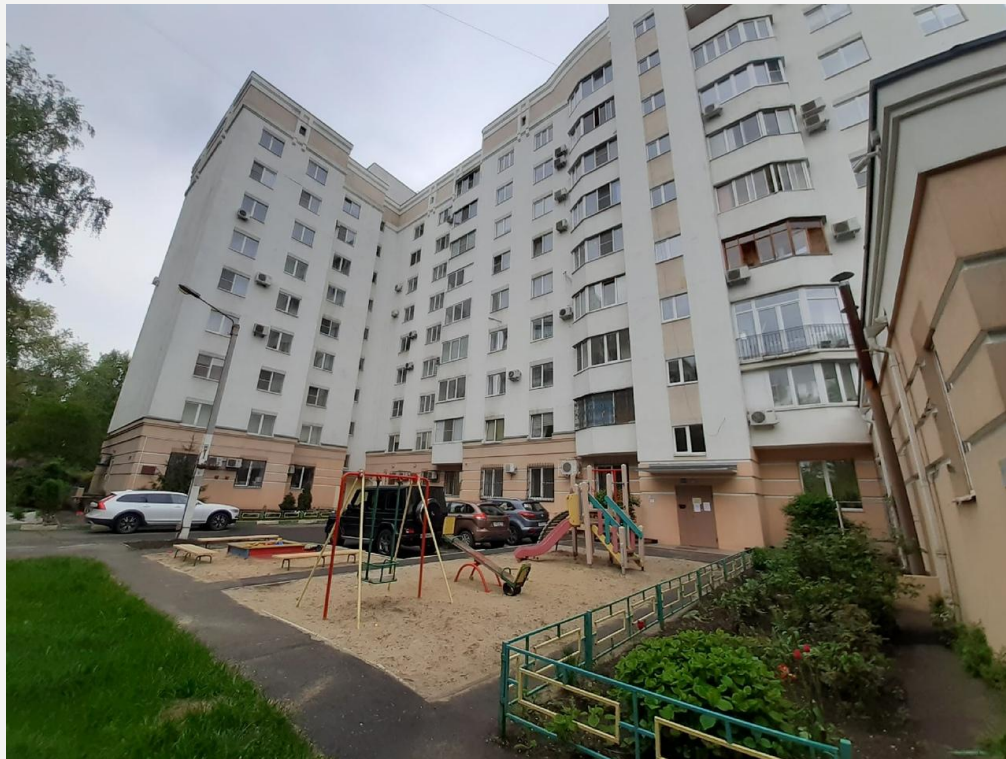
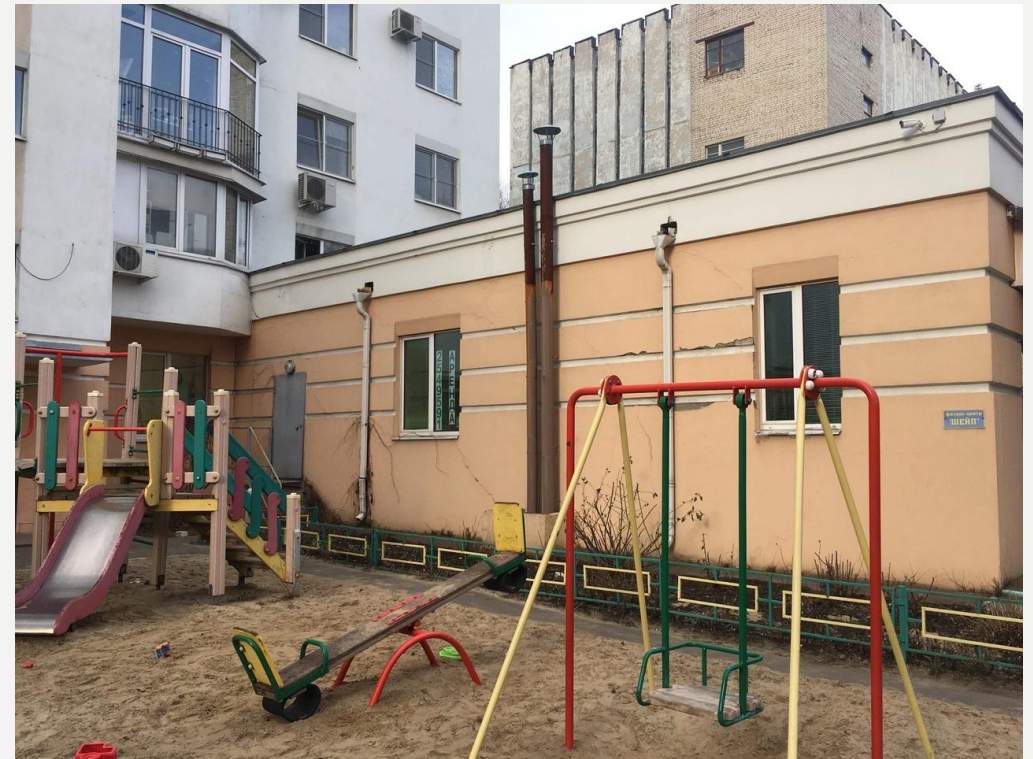
**6. ОБСЛЕДОВАНИЕ ВХОДНЫХ ГРУПП.  
СО СТОРОНЫ ГЛАВНОГО ФАСАДА ВХОДНЫЕ ГРУППЫ В УДОВЛЕТВОРИТЕЛЬНОМ СОСТОЯНИИ.  
ОСНОВНАЯ ПРОБЛЕМА-ПОДХОД К ПОДЪЕЗДУ ОСУЩЕСТВЛЯЕТСЯ УЗКОЙ ДОРОЖКОЙ.**

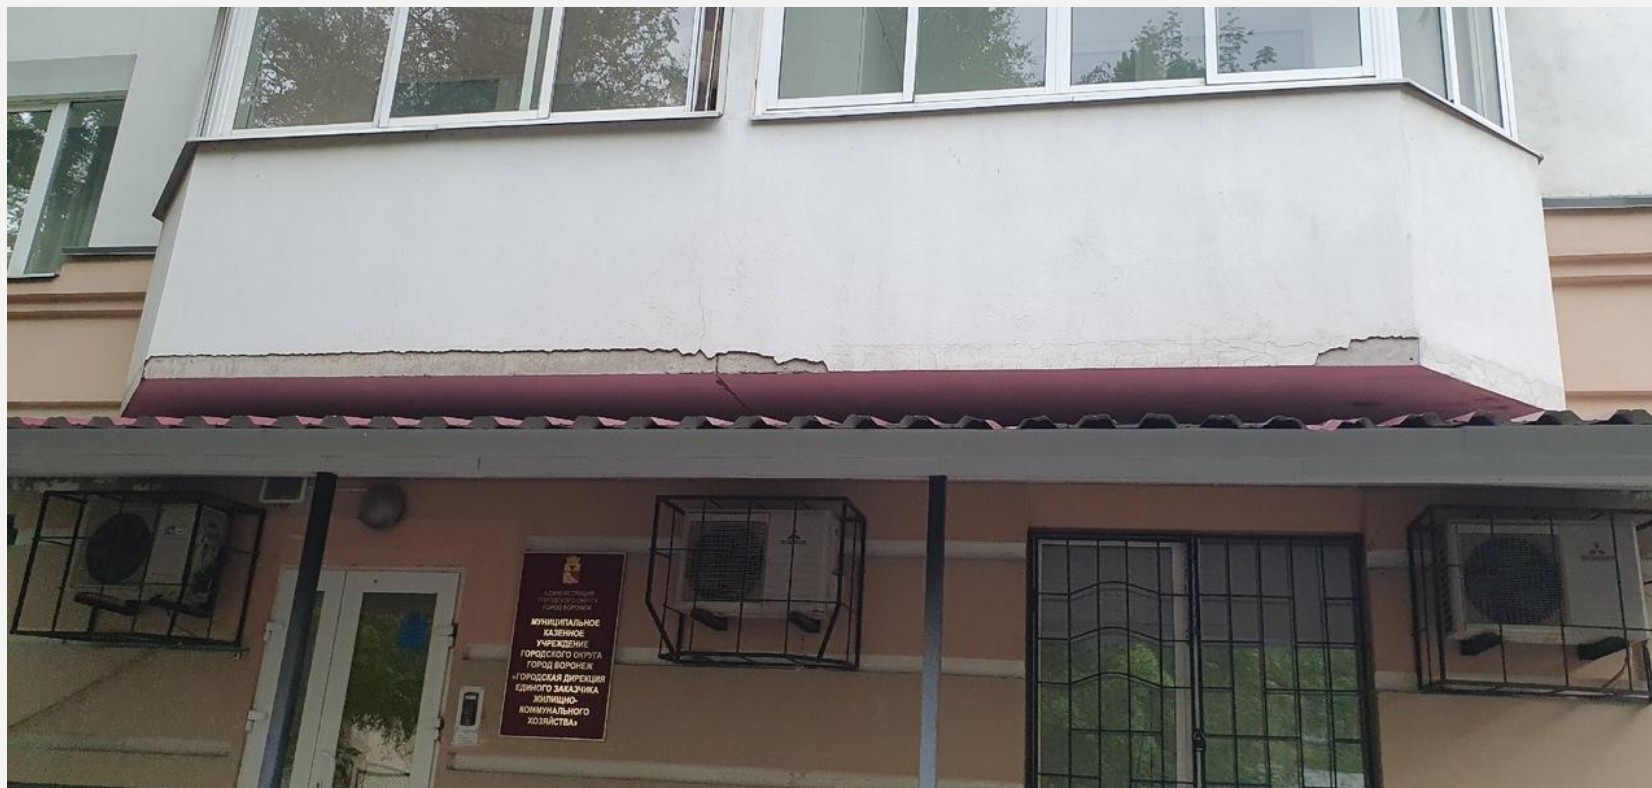
## 7. ОБСЛЕДОВАНИЕ БАЛКОННЫХ ПЛИТ НА НИЖНЕМ ЭТАЖЕ ВИДНЫ СКОЛЫ.

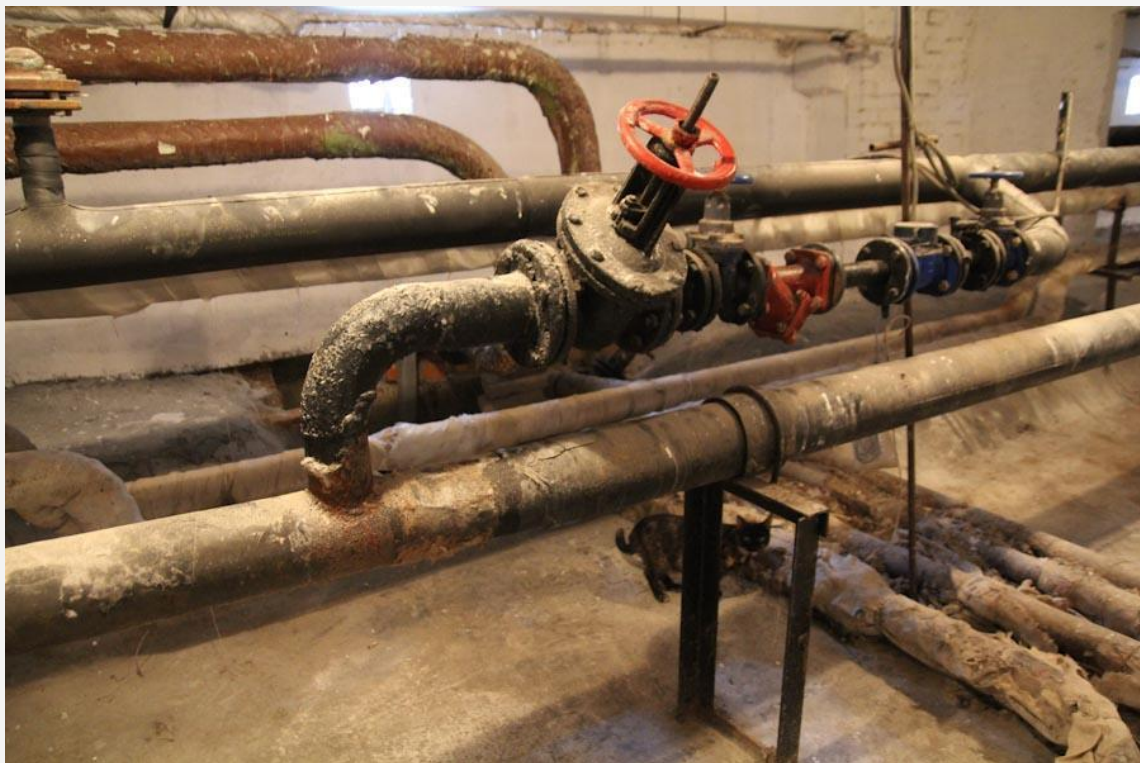
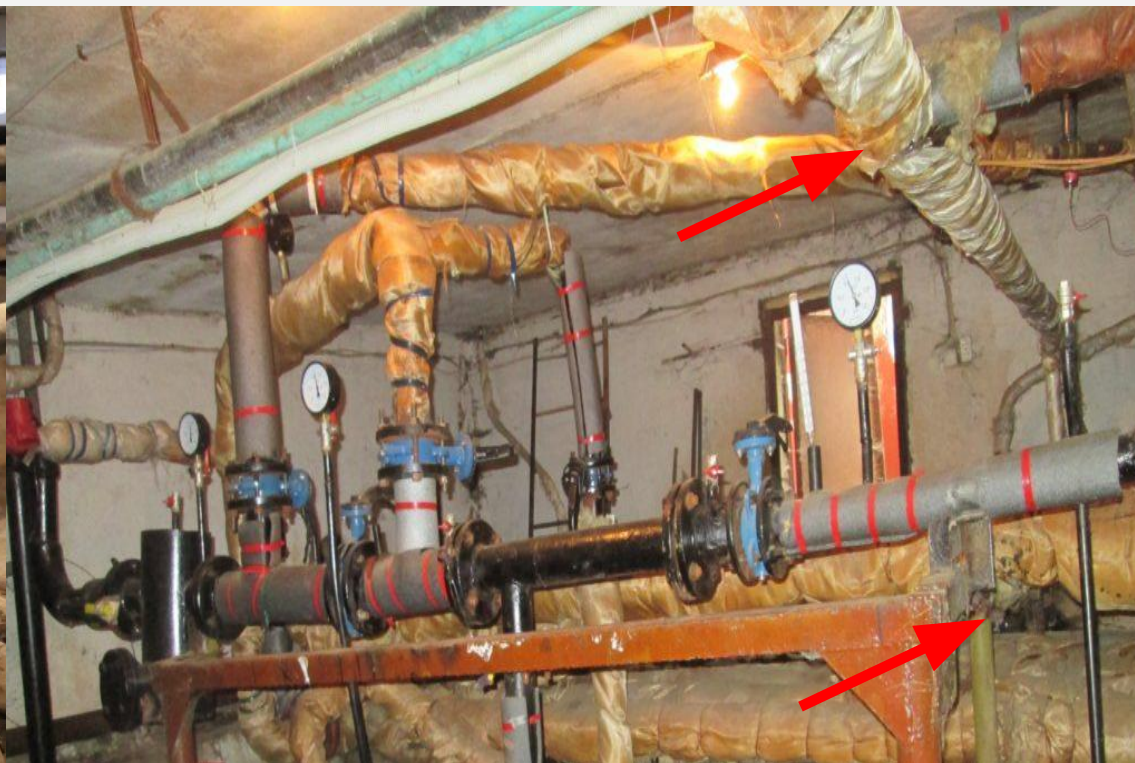
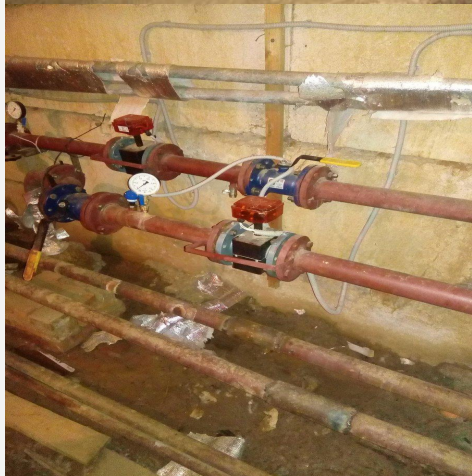
Местами на трубопроводах повреждена изоляция.  
Видны следы подтёков.

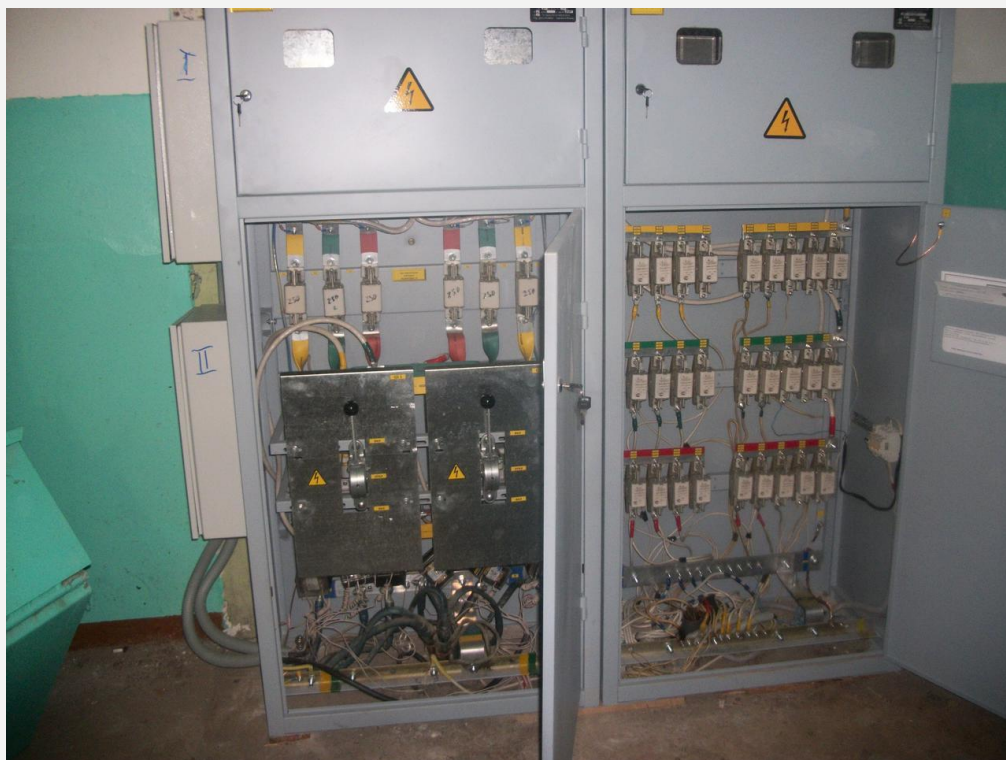
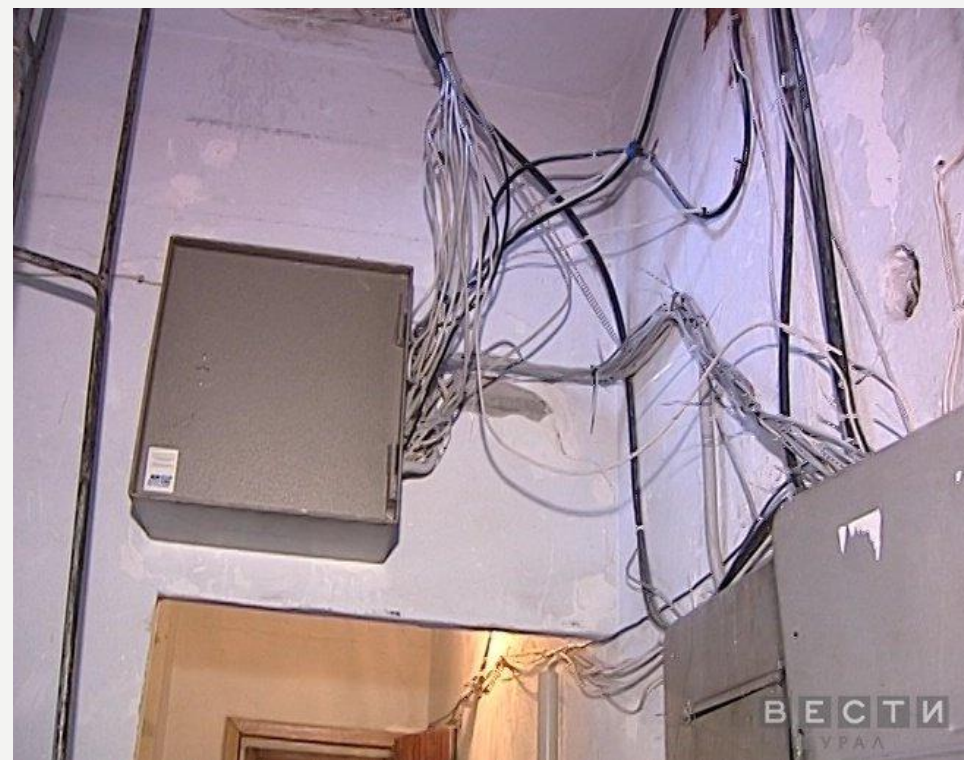
СОСТОЯНИЕ ЭЛЕКТРОПРИБОРОВ УДОВЛЕТВОРИТЕЛЬНОЕ.

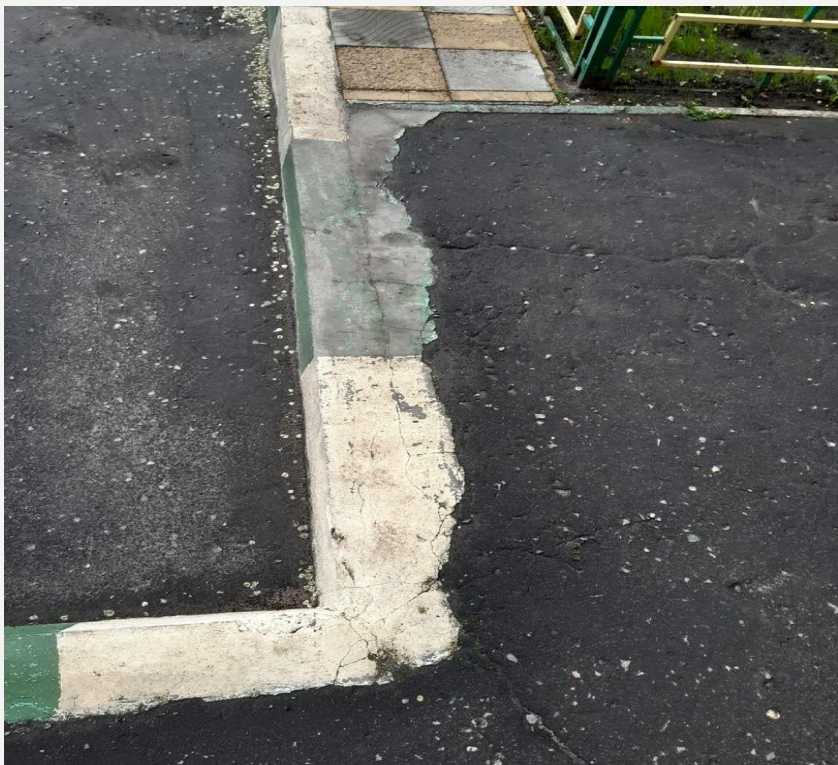
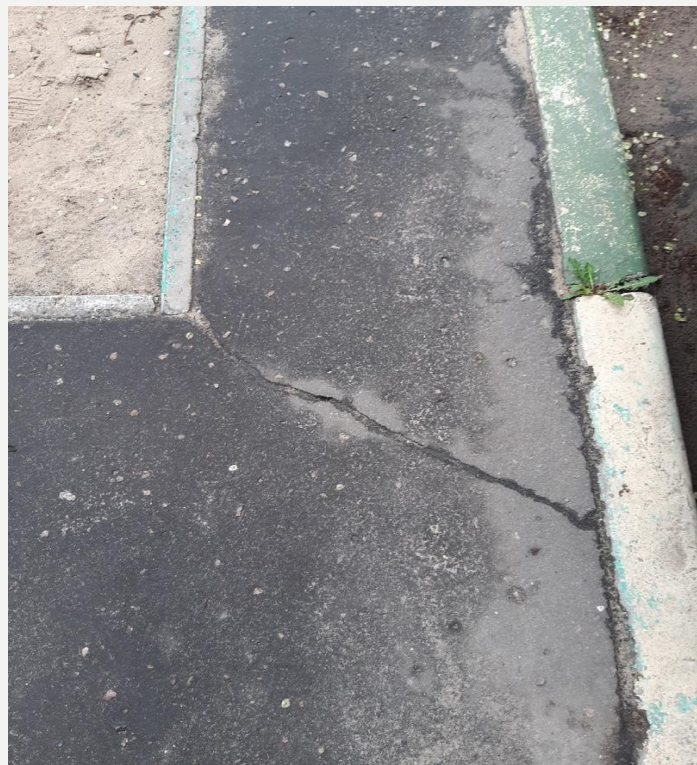
**10.ОСМОТР ПРИДОМОВОЙ ТЕРРИТОРИИ.  
ДОРОЖНОЕ ПОКРЫТИЕ В ТРЕЩИНАХ. НЕАККУРАТНО ПОКРАШЕН БОРДЮР.**

ТРЕБУЕТСЯ ЗАМЕНА ПОКРЫТИЯ, ТАКЖЕ НУЖНО ПОСАДИТЬ ПОБОЛЬШЕ РАСКИДИСТЫХ ДЕРЕВЬЕВ, ЧТОБЫ ОНИ СОЗДАВАЛИ ТЕНЬ, ЧТОБЫ УКРЫТЬСЯ В ЖАРКИЙ ДЕНЬ ОТ СОЛНЦА.

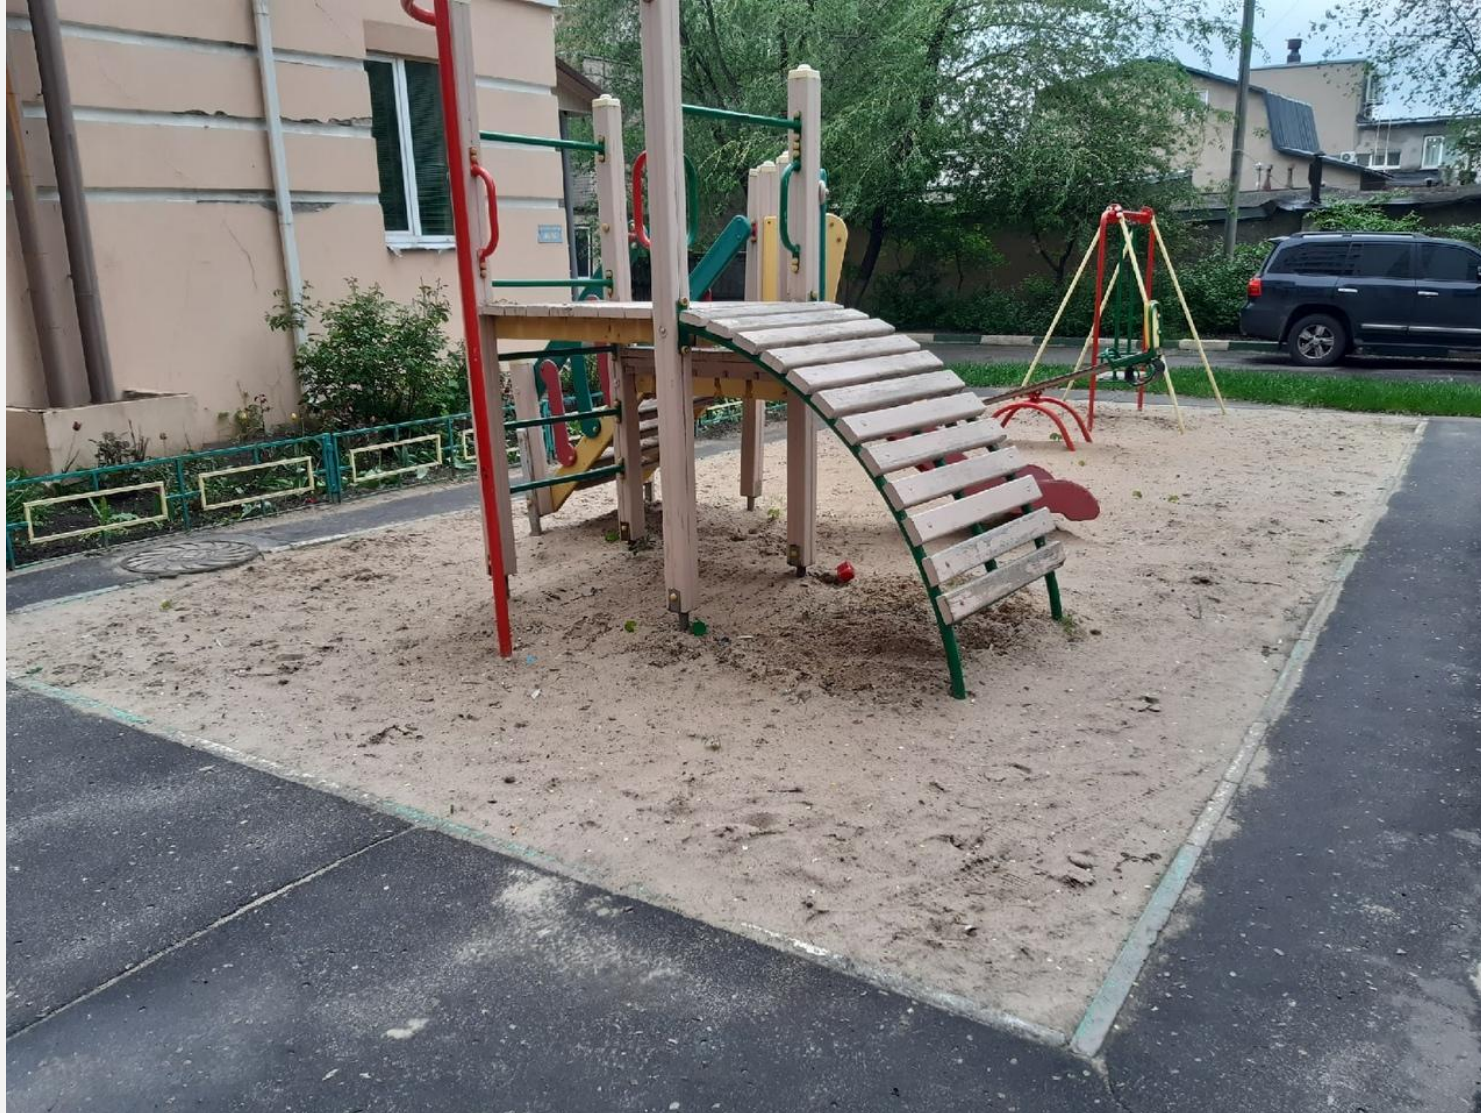
**ИМЕЕТСЯ НЕБОЛЬШАЯ ДЕТСКАЯ ПЛОЩАДКА. ВЕСЬ ПЕСОК ОТ ДЕТСКОЙ ПЛОЩАДКИ РАЗНОСИТСЯ ПО ВСЕМУ ПЕРИМЕТРУ**
