# Tucson (TLe) CRDI / Неисправность АКПП А8LF1 вследствие внутренних дефектов гидротрансформатора

No	Vehicle information																																																													
<p><b>I. Жалоба клиента</b></p> <p>1. <b>Подробное описание жалобы:</b> Две недели назад во время движения по трассе начались "пинки" во время переключения на пониженную передачу. При уменьшении скорости коробка не включала пониженную передачу. Во время начала движения посторонний шум и разгон начинался "рывками". Задняя передача включается через раз и движение задним ходом "рывками". Проявляется постоянно.</p> <p><b>II. Информация об автомобиле</b></p> <p>2. VIN XWEJ381ADM0004133 / TMAJ381ADMJ147278</p> <p>3. <b>Дата производства:</b> 2020-09-01</p> <p>4. <b>Дата продажи:</b> 2020-12-08</p> <p>5. <b>Пробег:</b> 64872 км</p> <p>5. <b>ДВС/Трансмиссия :</b> D4HAKZ280223 8AT (4WD)</p>	7 История ТО и ремонтов

No	Cause/Status/Technical information	Problem localization scheme
<p>IV. Сводная информация по данной симптоматике</p> <p>9. <b>Причина:</b> недостаток материалов или производственный дефект ГТР</p> <p>10. <b>Статус:</b> Замена/ремонт гидротрансформатора (45100 CONVERTER ASSY-TORQUE 451004G530), заме

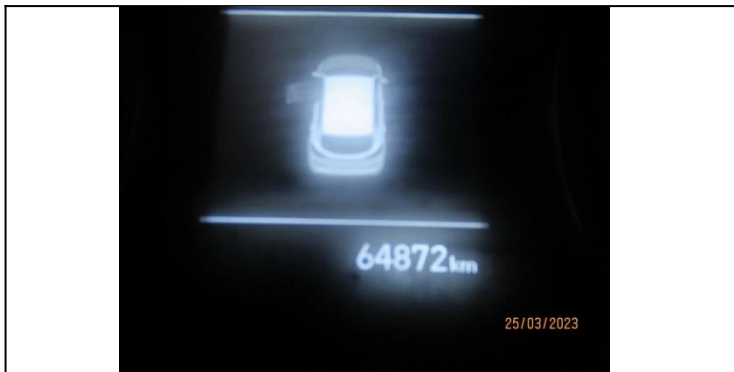
Пробег

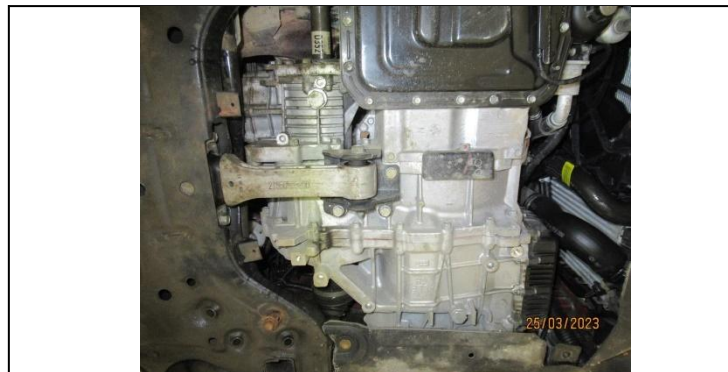
АКПП общий вид снизу

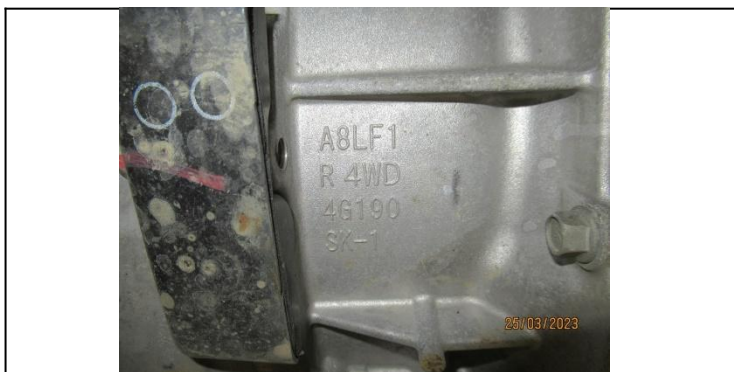
АКПП маркировка

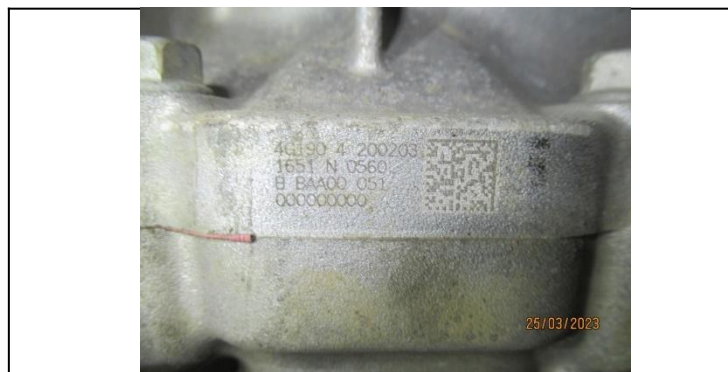
АКПП маркировка

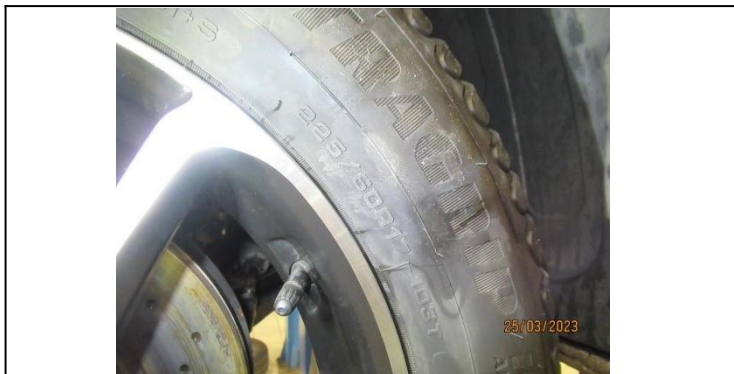
Размерность шин и дисков, соответствует спецификациям

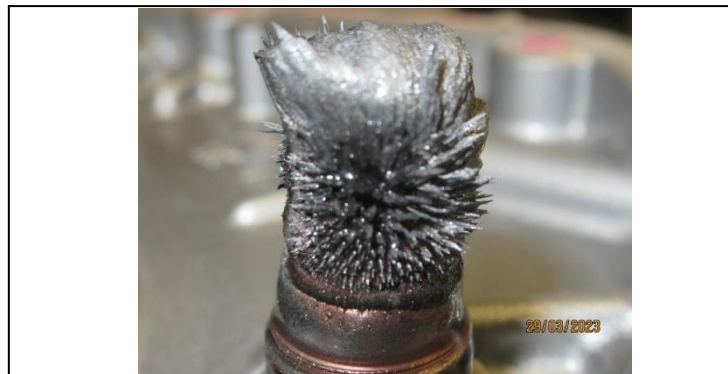
7.	Масляный фильтр АКПП	Частицы износа на корпусе и на фильтрующем элементе.	
	8.	Пробка сливная АКПП, датчики оборотов вх./вых. валов	Большое количество фрагментов стружки на корпусе

Стружка на сливном болте

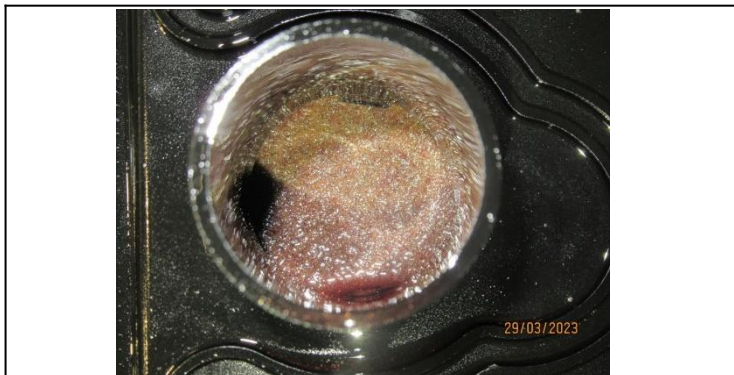
Фильтрующий элемент

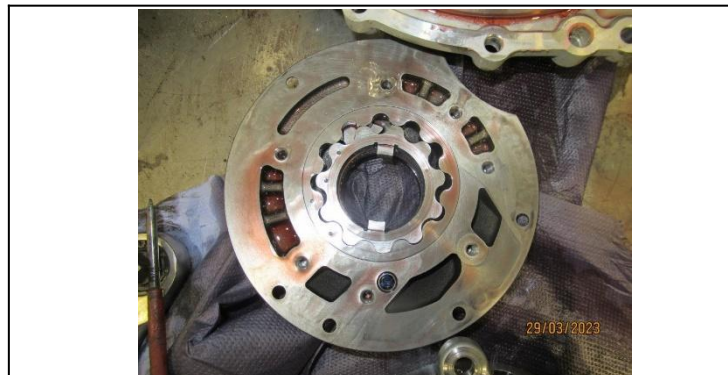
No.	Detailed description			
4	<b>Результаты диагностики/ ремонта</b>			
		<b>18. Результат диагностики:</b>	<b>Результат</b>	<b>Референс.</b>
	1	Блок клапанов АКПП	Наличие металлической стружки и др. частиц износа агрегата на фильтрующих сетках управляющих клапанов.	
	2	Масляный насос	Глубокие задиры по направлению вращения на плоскостях соприкосновения роторной пары с корпусом насоса вследствие попадания между ними частиц разрушения ГТР.	
	3	Гидротрансформатор	Наличие крупной стружки в масле, вращение затруднено, сопровождается металлическим хрустом и подклиниванием. Т.к. узел является неразборным, определить степень повреждения внутренних компонентов и установить причинно-следственную связь в условиях ДЦ невозможно.	
	4			
	5			
	6			
	7			
	8			
10

Задиры на роторной паре масляного насоса

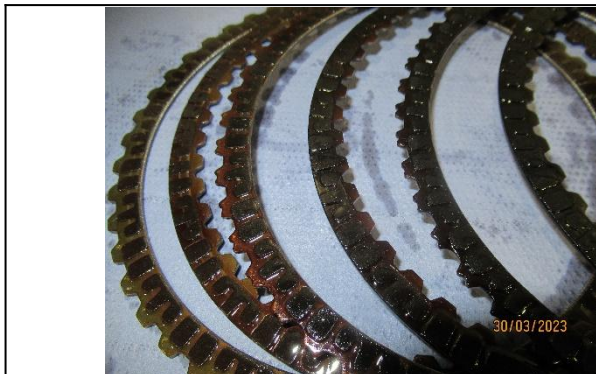
9.	Муфта OVER DRIVE CLUTCH	Перегрев и преждевременный износ пакета фрикционов		
2	10. Проверка сопротивления эл.магн.клапанов при t 18-20C	1] 28/B_VFS = 5,6 Ом 2] 46/C_VFS = 5,6 Ом 3] 37R/C_VFS = 5,6 Ом 4] UD/C_VFS = 5,6 Ом 5] OD/C & LR/B_VFS = 5,6 Ом 6] SS-A (SS-A_ON/OFF = 10,7 Ом 7] T/CON_VFS = 5,2 Ом 8] LINE_VFS = 5,1 Ом	1] 5,3 ± 0,3 Ом 2] 5,3 ± 0,3 Ом 3] 5,3 ± 0,3 Ом 4] 5,3 ± 0,3 Ом 5] 5,3 ± 0,3 Ом 6] 10 ~ 11 Ом 7] 5,1 ± 0,3 Ом 8] 5,1 ± 0,3 Ом

Сгоревшие фрикционы муфты OVER DRIVE CLUTCH

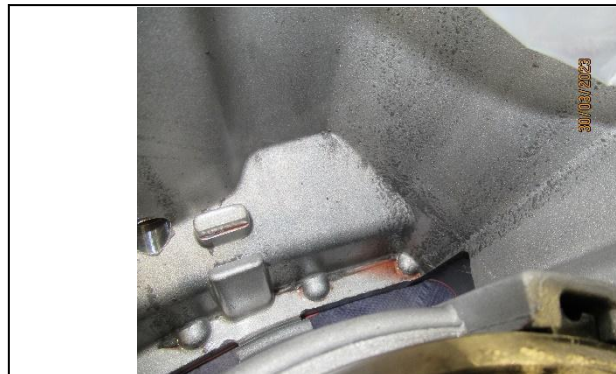
6.	Демонтаж АКПП, разборка и дефектовка согласно "Руководство по ремонту A8LF1" в LMS	Частицы износа и стружка присутствуют на внутренних частях корпуса и составляющих компонентах АКПП.

Стружка и продукты износа на стенках корпуса АКПП

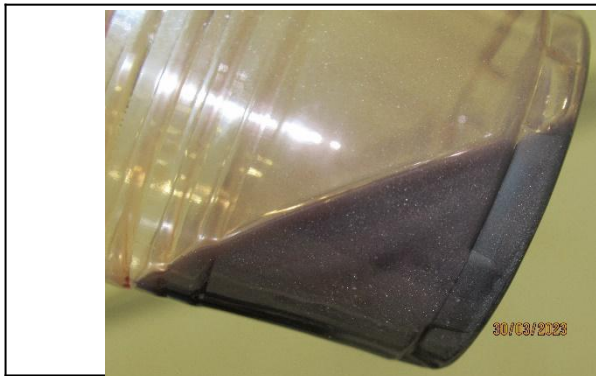
2.	Анализ потока данных управления электромагнитными клапанами гидроблока	Отклонений не выявлено.	
	3.	Уровень и состояние масла АКПП	Уровень в норме. Большое содержание продуктов износа и фрагментов стружки в слитом масле, присутствует запах сгоревших фрикционов.

Состояние масла АКПП

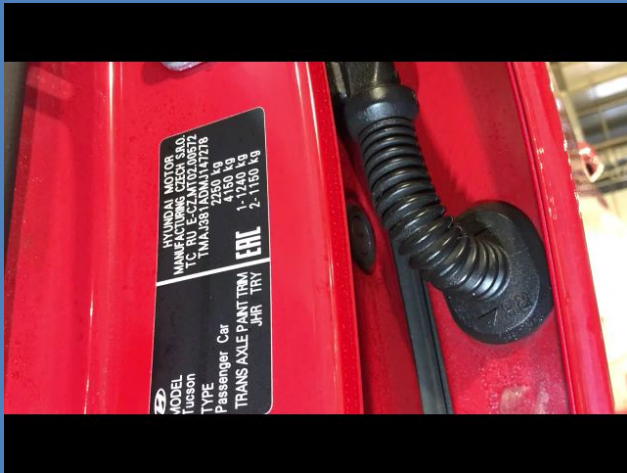
Работа АКПП без нагрузки на колёса

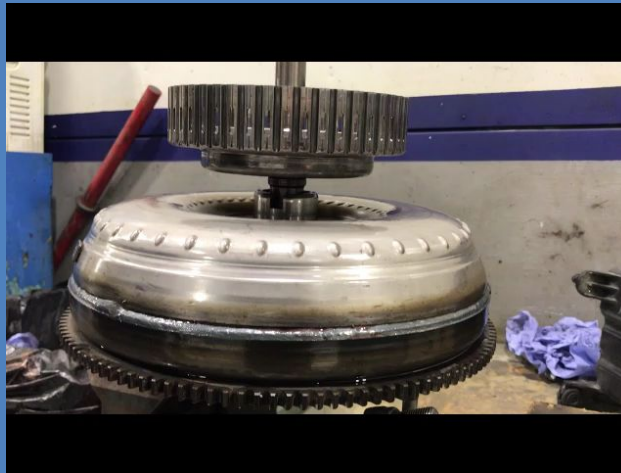
Посторонний звук при прокручивании ГТР
