No	Vehicle information																																																																	
<p><b>I. Жалоба клиента</b></p> <p><b>1. Подробное описание жалобы</b></p> <p>Со слов клиента: правая фара ближнего света светит выше уровня и не регулируется.</p> <p><b>II. Информация об автомобиле</b></p> <p><b>2. VIN XWES381CDL0007244;</b></p> <p><b>3. Дата производства : 2019-06-05;</b></p> <p><b>4. Дата продажи: 2020-06-26;</b></p> <p><b>5. Пробег, 11966 Км ;</b></p> <p><b>6. ДВС/Трансмиссия : Двигатель : D 2.2 TCI-R(Euro-5), 8AT4</b></p>		7.	<p><b>История ТО и ремонтов</b></p> <table border="1"> <thead> <tr> <th>№</th> <th>Дата</th> <th>Пробег, км</th> <th>Наименование</th> <th>Дилер</th> </tr> </thead> <tbody> <tr> <td>1</td> <td>26.08.2020</td> <td>1200</td> <td>ТО-01209</td> <td>10223</td> </tr> <tr> <td>2</td> <td>27.12.2020</td> <td>6894</td> <td>Замена масла, замена возд. фильтра</td> <td>10223</td> </tr> <tr> <td>2</td> <td>01.03.2021</td> <td>11966</td> <td>гарантия</td> <td>10223</td> </tr> <tr> <td>4</td> <td></td> <td></td> <td></td> <td></td> </tr> <tr> <td>5</td> <td></td> <td></td> <td></td> <td></td> </tr> <tr> <td>6</td> <td></td> <td></td> <td></td> <td></td> </tr> <tr> <t

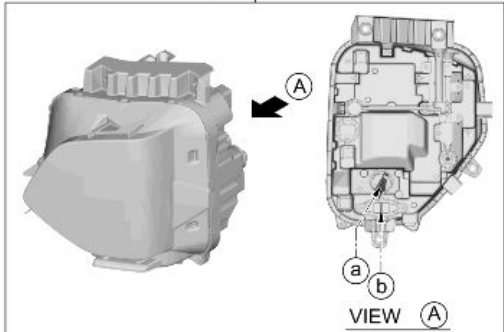
<p>(LED TYPE)</p> <div style="text-align: center;"> <span style="border: 1px solid black; padding: 2px;">92101A</span>  <span style="border: 1px solid black; padding: 2px;">92102A</span> </div>

No	Cause/Status/Technical information	Problem localization scheme
<p>IV. Сводная информация по данной симптоматике</p> <p>9. <b>Причина</b> : неисправность механизма регулировки фары по высоте</p> <p>10. <b>Статус</b>: замена правой фары</p> <p>11. <b>Деталь-виновник</b>: 92102S1110, LAMP ASSY-HEAD</p> <p>12. <b>Количество обращений</b>: 1</p> <p>13. <b>Hot line No.</b> : нет</p> <p>2 14. <b>TSB&amp;SI No.</b> : нет</p> <p>15. <b>Campaign No.</b> : нет</p>	<p>16. <b>Схематичное изображение модели из Приложения №3/№4 , схематичное изображение детали из Руководства по ремонту или каталога запчастей WPC</b></p>

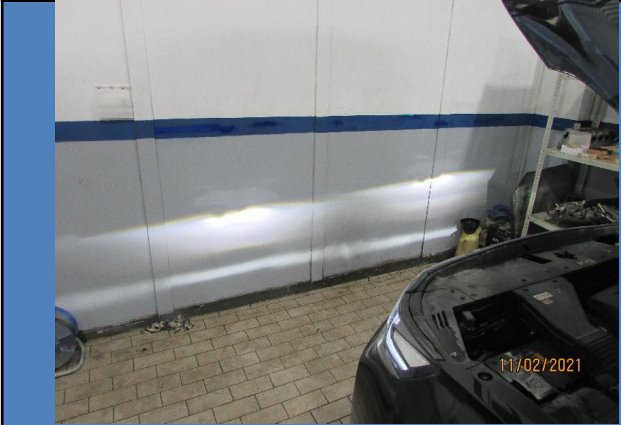
No.	Detailed description						
3	<p><b>V. Условия воспроизведения и результаты диагностики/ ремонта</b></p> <p>17. <b>Детальное описание неисправности:</b> правая фара ближнего света светит выше уровня</p> <p>18. <b>Результат диагностики:</b> выполнена попытка регулировки, безуспешно – механизм регулировки прокручивается вхолостую. Внешних мех повреждений нет. Фара установлена корректно.</p> <p>19. <b>Фото материалы:</b> приложенный фото материал обязан содержать описание/комментарий, что изображено и т.д., и соблюдаться последовательность(от большего к меньшему):</p> <ul style="list-style-type: none"> <li>a) общий вид неисправной детали</li> <li>b) фото локального участка проблемного места. Если неисправность нельзя продемонстрировать на фото, то приложить к отчету видео файл, на котором можно увидеть условия проявления и т.д.</li> </ul> <p>Видео материалы прикладывается отдельными файлами к отчету по качеству в системе GSW</p> <ul style="list-style-type: none"> <li>a) иные копии документов, например чек лист проверки АКБ, копия з/н, скриншот из руководства по ремонту и т.д.</li> </ul> <p>Фотоматериалы могут быть представлены как в «теле» документа по ходу повествования, так и дополнительным слайдом.</p>						
	<table border="1"> <tr> <td data-bbox="161 786 779 1182">   </td> <td data-bbox="779 786 1396 1182">   </td> <td data-bbox="1396 786 2013 1182">   </td> </tr> <tr> <td data-bbox="161 1182 779 1268">vin</td> <td data-bbox="779 1182 1396 1268">odo</td> <td data-bbox="1396 1182 2013 1268">vid</td> </tr> </table>	 	 	 	vin	odo	vid

<p style="text-align: center; font-size: 24px; color: white;">Фото</p>	<p style="text-align: center; font-size: 24px; color: white;">Фото</p>
	def	описание:	описание:
<p>20. <b>Выполненный ремонт:</b> произведена замена и регулировка правой блок-фары.</p> <p><b>VI. В дополнение</b></p> <p>21. <b>Запрос Дилера:</b> провести исследование вышедшей из строя детали, внести контрмеру на производстве, улучшить качество сборки</p> <p style="color: orange;">Заполненная форма отчета (Приложение №2) прикладывается отдельным файлом к отчету по качеству в системе GSW в формате Microsoft PowerPoint (.pptx),</p>
