# TUCSON(TLe)/TLe\_FL/Нестабильные обороты на холостом ходу при включённой нагрузке.

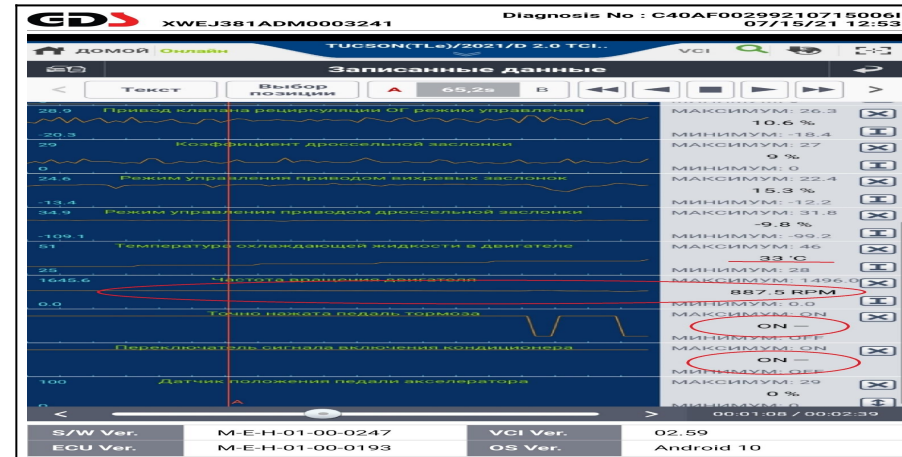
Рис. 6: скрин текущих данных стабильных оборотов при включённой нагрузке сразу после запуска частично прогретого ДВС

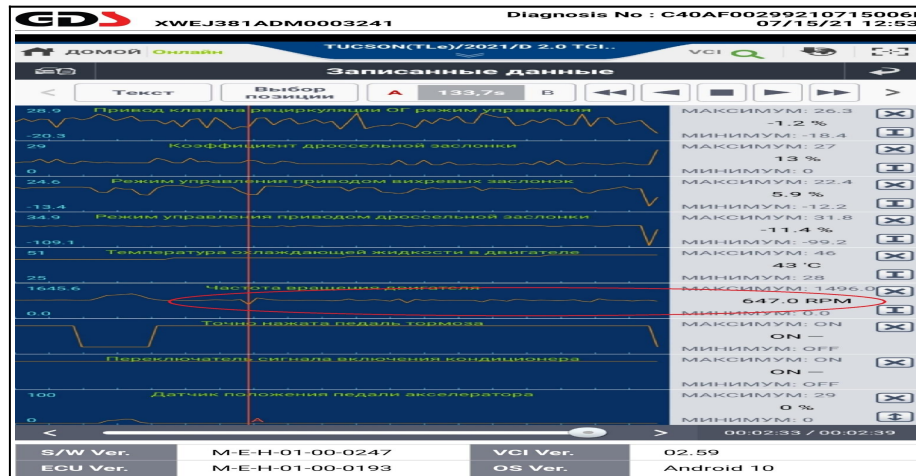
Рис. 7: провал более чем на 100 об/мин

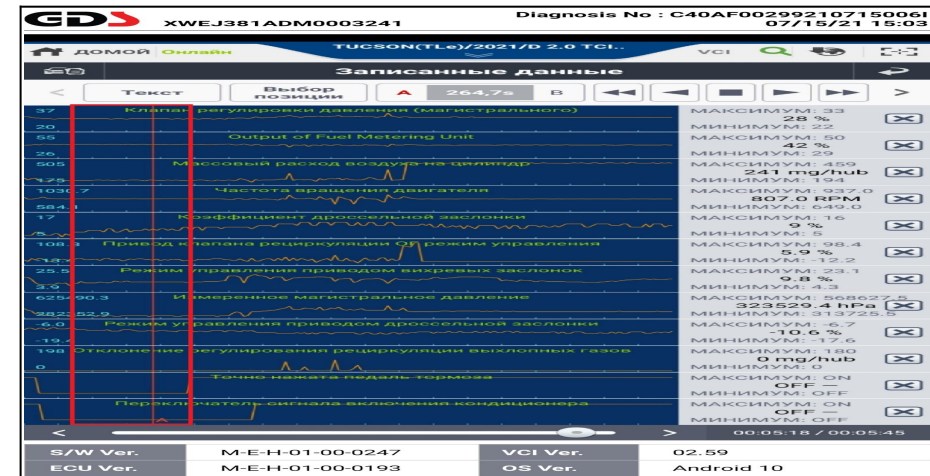
Рис. 8: Параметры работы двигателя в области стабильных оборотов в "P" и выключенном кондиционере

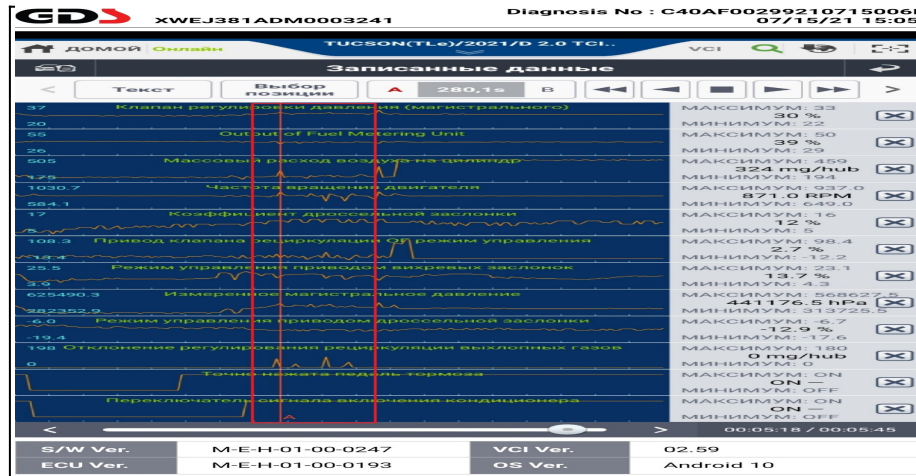
Рис. 9: Скачки оборотов после включения режима «D» и кондиционера

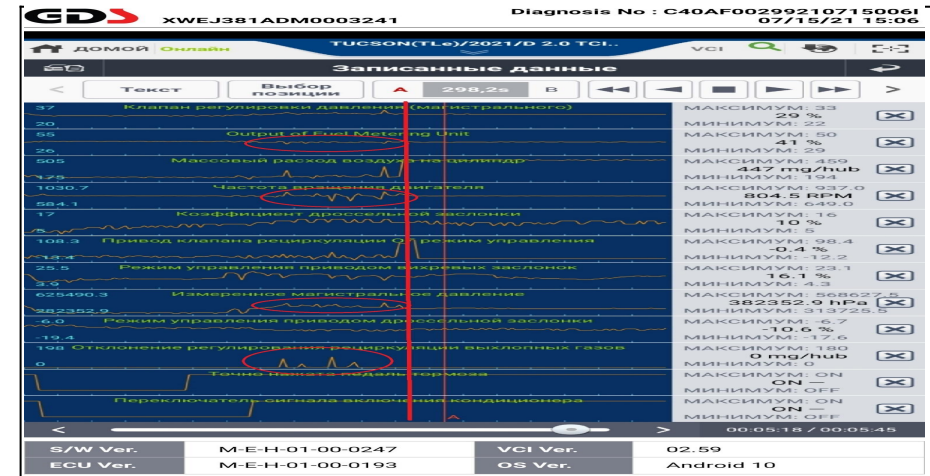
Произведена запись текущих параметров работы двигателя в момент проявления симптомов с включением в график различных параметров, не все из которых присутствуют на скриншотах (файлы с расширением .GSR в приложении к презентации). При анализе результатов видно, что скачки оборотов коррелируют со скачками расхода воздуха, отклонением регулирования рециркуляции, управлением рециркуляцией ОГ, скачками давления топлива в рейке. В определённый момент при записи параметров и проявлении симптомов отключен разъем клапана ЕГР, что сопровождается прекращением пульсаций расхода воздуха и пульсаций давления топлива. Проанализировав аналогичные обращения и отсутствие изменений при подстановке заведомо исправного клапана ЕГР, попробовали пойти другим путем и подставить заведомо исправный клапан FPCV (регулятор на ТНВД), для исключения варианта причины пульсаций давления топлива вследствие возможного подвисания плунжера клапана, и как следствие уже - возникновение пульсаций расхода воздуха - улучшения нет. Произвели процедуру инициализации ЭБУ при замене клапана ЕГР - симптомы те же.

Рис. 10: Момент отсоединения разъема клапана ЕГР и последующая стабилизация оборотов

Проблема не решена. Клиент проинформирован о допустимости производителем данных симптомов.

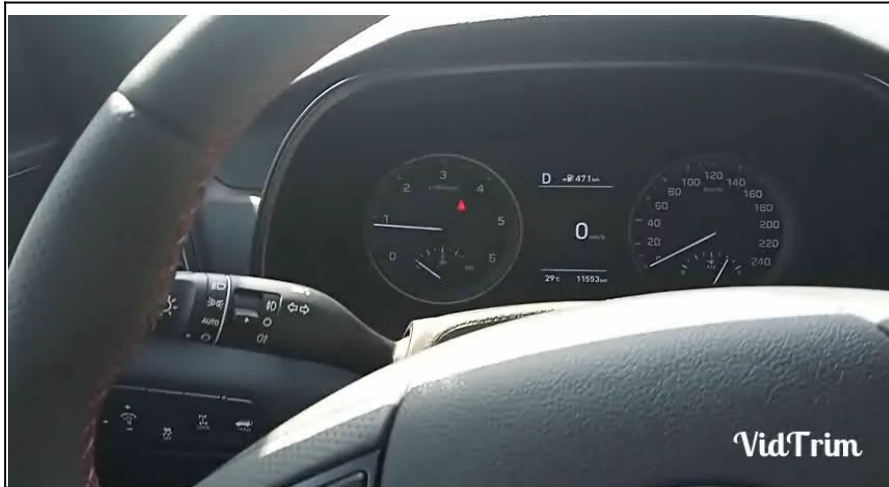
Видео 1: проявление симптомов
