TM PE / Метод устранения неисправности DCT

No.	Vehicle information																																																							
1.	<p data-bbox="78 318 321 344">I. Жалоба клиента</p> <p data-bbox="78 382 830 439">1. Подробное описание симптома : Течь масла на стыке корпусов DCT</p> <p data-bbox="78 539 482 565">II. Информация о автомобиле</p> <p data-bbox="78 604 787 629">2. VIN: XWES381NHM0002719 KMHS381NHMU364752</p> <p data-bbox="78 668 520 694">3. Дата производства: 2021-01-26</p> <p data-bbox="78 732 445 758">4. Дата продажи: 2021-06-21</p> <p data-bbox="78 796 306 822">5. Пробег: 92103</p> <p data-bbox="78 861 721 886">6. ДВС/Трансмиссия: D 2.2 TCI-NEW R DCT 8AT4</p> <p data-bbox="78 925 673 951">7. Campaign No. наличие и выполнение: Нет</p> <p data-bbox="965 287 1307 312">8. История ТО и ремонтов</p>

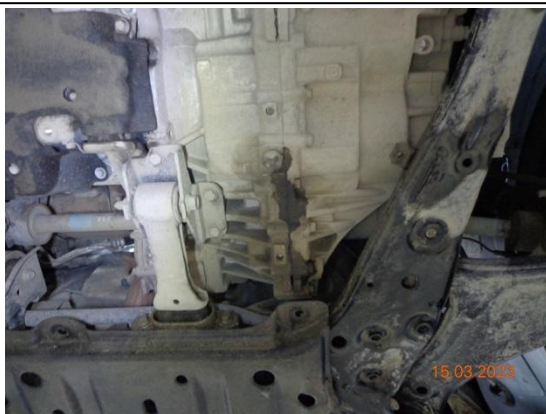
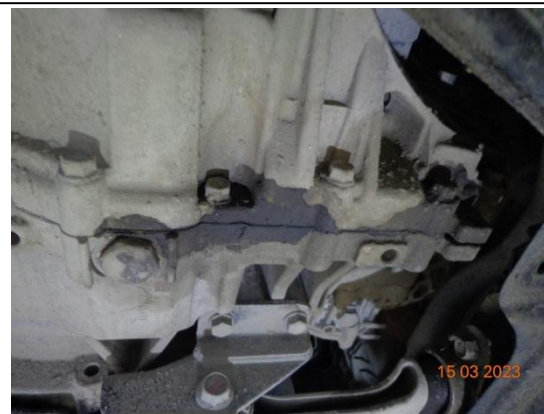
№	Cause/Status/Technical information																														
2.	IV. Сводная информация по данной симптоматике																														
	10.Количество обращений/жалоб: 1																														
	11.TSB/SI №: HSE21-50-P032-TM PE JSN DN8 PDeN PE																														
	12.Dealer Hot Line №: HT202210261402260010																														
	13.Предполагаемая причина: Недостаточное количество, либо плохая адгезия герметика в стыке корпусов DCT.																														
	14.Предполагаемая деталь-виновник: Герметик на стыке корпусов.																														
	15.Предполагаемый метод устранения: Переклейка стыка корпусов DCT с разборкой агрегата.																														
V. Условия воспроизведения и результаты диагностики/ремонта																															
16.Детальное описание неисправности: Течь рабочей жидкости DCT по стыку корпусов. После замытия и 10-ти минутной тестовой поездки выявлено обильное отпотевание в месте локализации течи.																															
<p>Некачественная проклейка корпусов, низкая адгезия. Требуется переклейка корпусов. Оснований для замены дорогостоящего агрегата не достаточно, в наличии на складах поставщика в сборе КПП нет, есть риски по срокам ремонта. Тех дока нет, необходимо определить метод устранения дефекта.</p>																															
17.Результаты проведенных работ в хронологическом порядке
