N o.	Cause/Status/Technical information	Problem localization scheme
<p>IV. Сводная информация по данной симптоматике</p> <p>9. Причина : Внутренняя неисправность блока PCB</p> <p>10. Статус: замена блока PCB</p> <p>11. Деталь-виновник: 91951D3220 PCB BLOCK ASSY</p> <p>12. Количество обращений: 1</p> <p>13. Hot line No. : нет</p> <p>14. TSB&SI No. : нет</p> <p>15. Campaign No. : нет</p>	<p>16. Схематичное изображение модели из Приложения №3/№4 , схематичное изображение детали из Руководства по ремонту или каталога запчастей WPC</p> <p><small>Показать схематичное изображение модели</small></p>

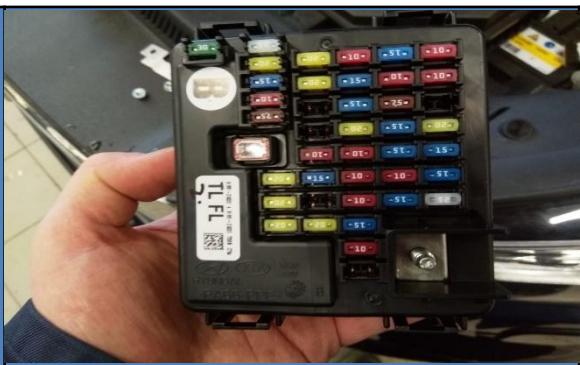
No.	Detailed description		
3	<p>V. Условия воспроизведения и результаты диагностики/ ремонта</p>		
	<p>17. <i>Детальное описание неисправности: Неисправность подтверждена, проявляется при любых условиях ОС. Запуск автомобиля происходит в штатном режиме. При включении АКПП в режим R автомобиль глохнет. Удара в трансмиссии нет. При резком переключении P-D автомобиль не успевает заглухнуть, движение в режиме D происходит нормально. Автомобиль глохнет только в режиме R.</i></p> <p>18. <i>Результат диагностики: Влияние дооборудования не выявлено. Зафиксированные коды неисправности отсутствуют. Выявлено что при включении режима R происходит кратковременное отключение блоков управления двигателем и АКПП. Установка заведомо исправного переключателя диапазонов АКПП результатов не дало. При отключении предохранителя F54 (фонари заднего хода) неисправность устранилась. Отключение задних фонарей дает тот же эффект, однако появление незначительной нагрузки на 3-м пине разъёмов R24 и R 23 (задние фонари) приводит к повторению неисправности. При исследовании источника питания – блока РСВ , выявлено, что при включении задней передачи происходит резкое падение напряжения на некоторых предохранителях. Вероятная причина неисправности – внутренний дефект блока РСВ.</i></p> <p>19. <i>Фото материалы:</i></p>

<p>описание: видео проявления дефекта, Во вложении</p>	<p>описание: Падение напряжения на предохранителях блока РСВ при включении задней передачи, Во вложении</p>	<p>описание: Дефектная деталь</p>

N o.	Detailed description		
4	Фото	Фото	Фото
	описание:	описание:	описание:
	<p data-bbox="73 891 1141 922">20. Выполненный ремонт: замена 91951D3220 PCB BLOCK ASSY</p> <p data-bbox="98 1003 386 1035">VI. В дополнение</p> <p data-bbox="73 1051 1248 1082">21. Запрос Дилера: провести исследование вышедшей из строя детали,</p>

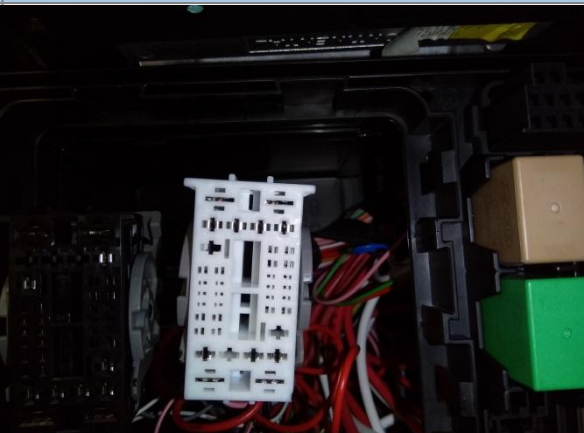
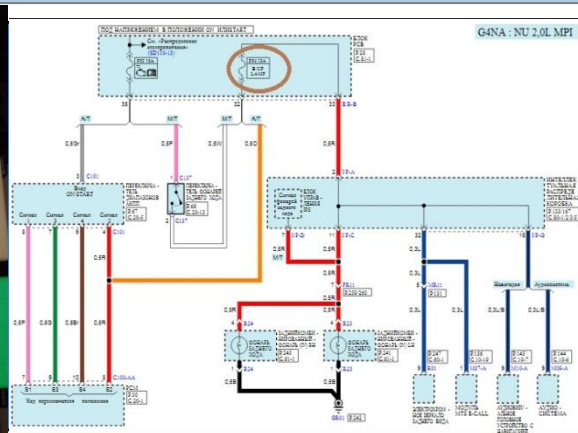
<p>Фото</p>
	<p>описание: разъемы блока РСВ</p>	<p>описание: Электрическая схема</p>	<p>описание:</p>
<p>3.1</p>	<p>Фото</p>	<p>Фото</p>	<p>Фото</p>
	<p>описание:</p>	<p>описание:</p>	<p>описание:</p>
