КРАТКИЙ ОТЧЕТ ОБ УСТРАНЕНИИ ЗАМЕЧАНИЙ

- **ООО
«КубаньПолимерГаз»**

- **с 1.09.23 по 10.11.23**

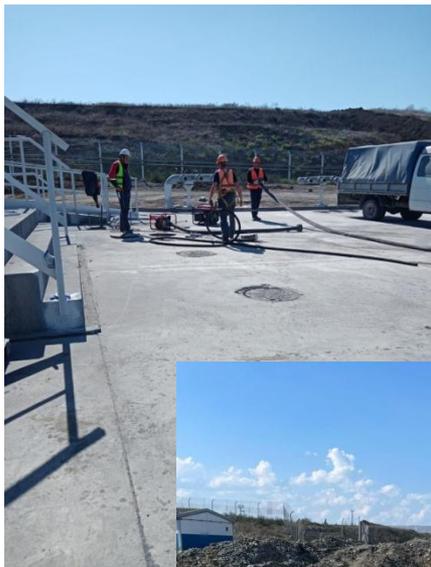
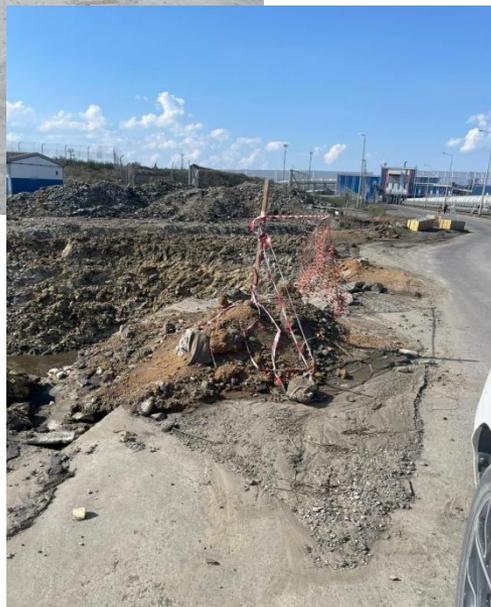
1. ОГРАЖДЕНИЕ И ЗНАКИ

Замечания

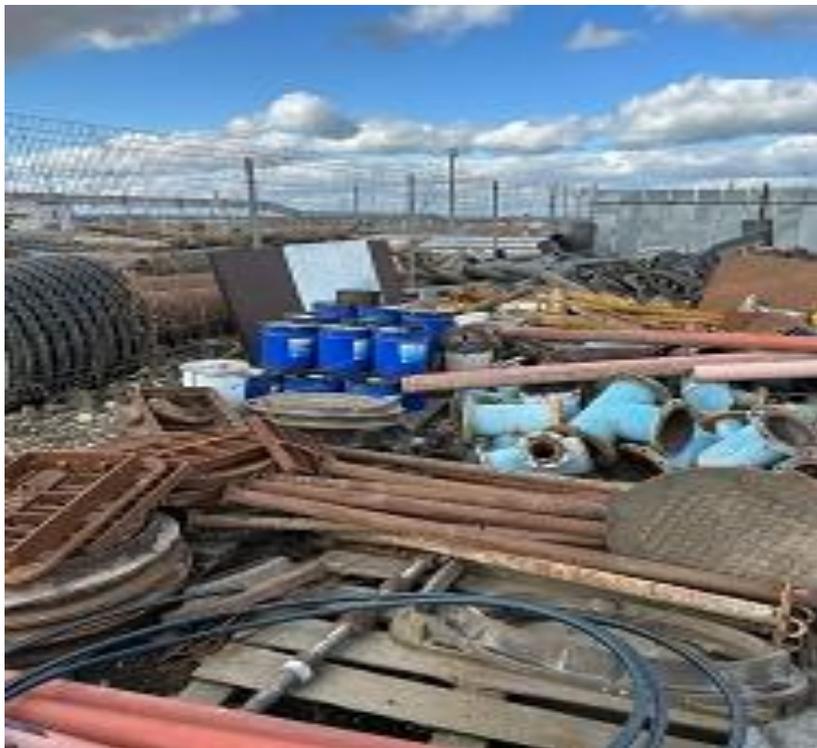
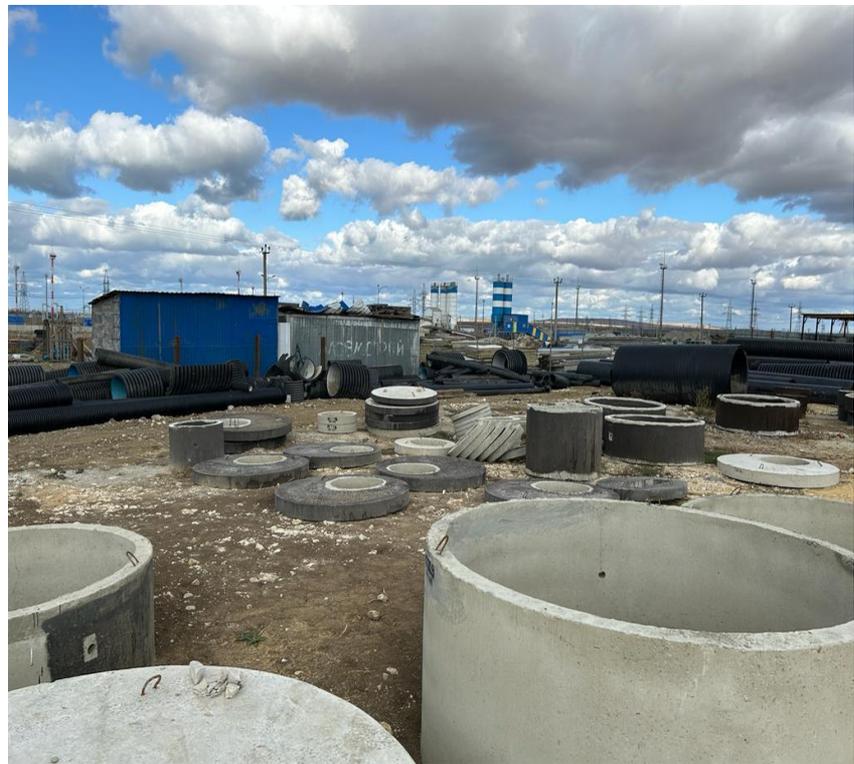
на площадке базирования ООО «КПГ»

Замечание:

нарушение порядка складирования и хранения ТМЦ

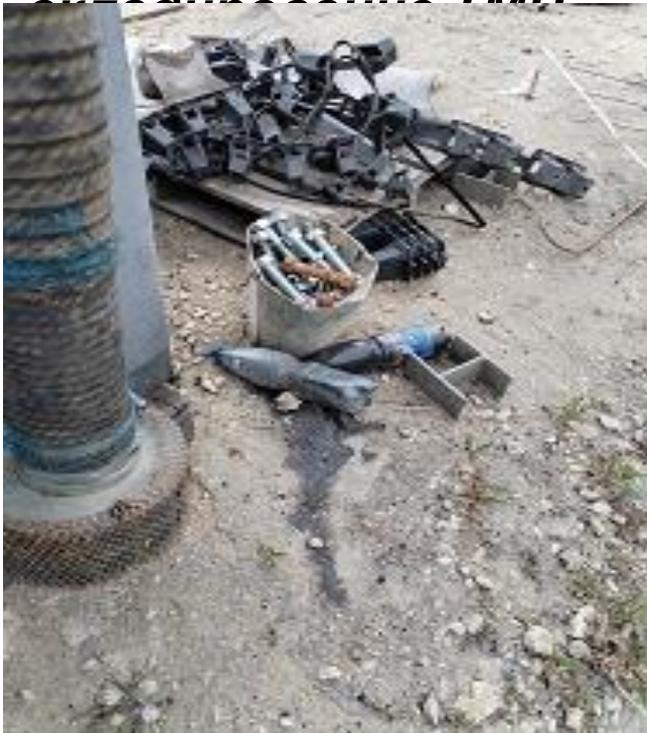
возле инструментальных контейнеров на территории «ОТЭКО-Портсервис»

Замечание:

Беспорядочное мусор.

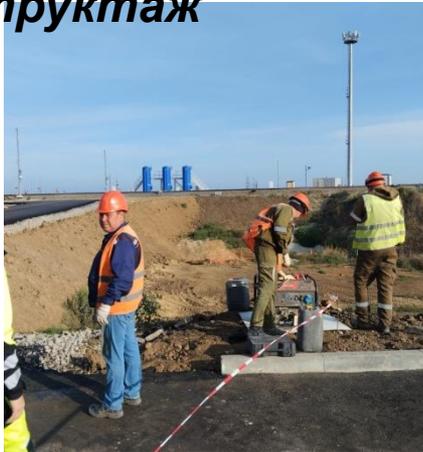
Замечания:
не используются подбородочные ремешки
инструктаж

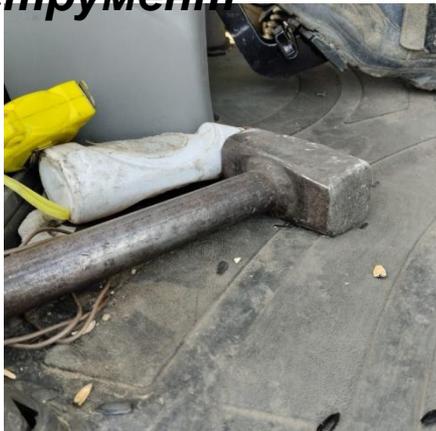
**Самодельный
инструмент**

**ИЗЪЯТ И
УТИЛИЗРОВАН!!!**

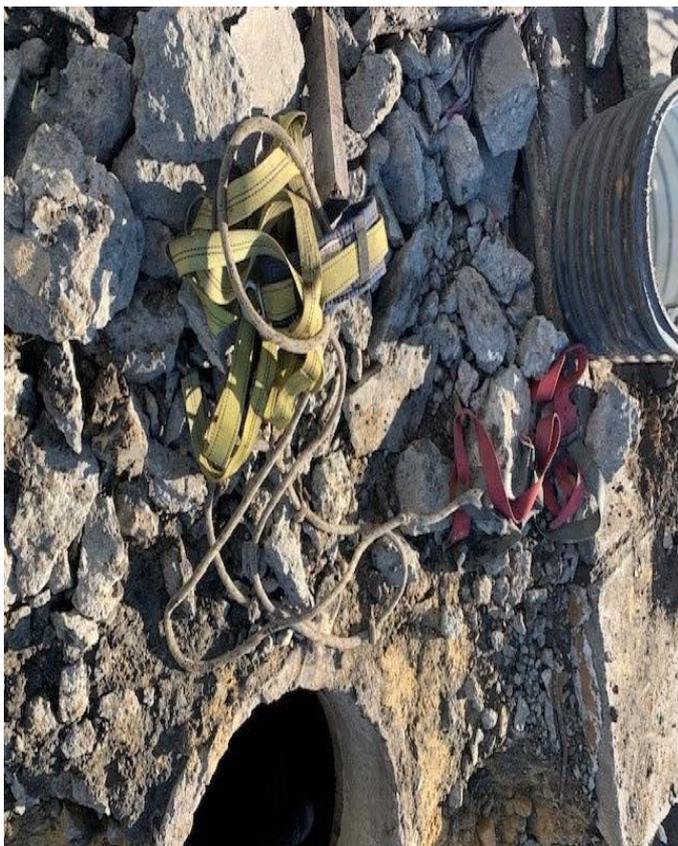
Замечание

**Непригодна страховочная
новые
привязь пояса**

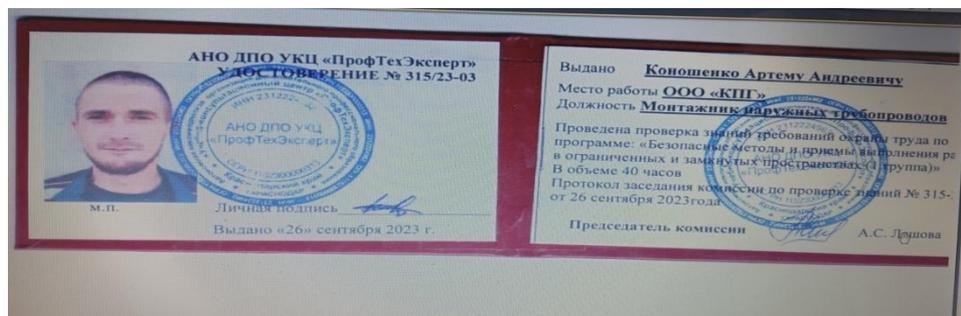
1. Отсутствие обучений персонала для работы в ОЗП;
2. Недостаточное раскрытие защитных мероприятий в нарядах-допусках;
3. Не проводится замер загазованности в колодцах перед началом работ;

1. Организовано и проведено обучение сотрудников выполняющих работы в колодцах (ОЗП) – 11 человек;
