No	Vehicle information																																																																
<p><b>I. Жалоба клиента</b></p> <p><b>1. Подробное описание жалобы</b></p> <p>Горит лампа «Check Engine» , двигатель не развивает мощность</p> <p><b>II. Информация об автомобиле</b></p> <p><b>1. VIN : TMAJ381ADMJ118337</b></p> <p><b>3. Дата производства : 2020-07-02</b></p> <p><b>4. Дата продажи: 2020-09-29</b></p> <p><b>5. Пробег: 29662 Км</b></p> <p><b>6. ДВС/Трансмиссия : CRDI/2.0/8AT/4WD</b></p>	<p><b>7. История ТО и ремонтов</b></p> <table border="1"> <thead> <tr> <th>№</th> <th>Дата</th> <th>Пробег, км</th> <th>Наименование</th> <th>Дилер</th> </tr> </thead> <tbody> <tr> <td>1</td> <td>13.09.2020</td> <td>3</td> <td>ПСО</td> <td>01065</td> </tr> <tr> <td>2</td> <td>19.10.2020</td> <td>3358</td> <td>ТО-0</td> <td>01091</td> </tr> <tr> <td>2</td> <td>08.02.2021</td> <td>16134</td> <td>ТО-1</td> <td>01091</td> </tr> <tr> <td>4</td> <td>09.06.2021</td> <td>29662</td> <td>ТО-2</td> <td>01091</td> </tr> <tr> <td>5</td> <td></td> <td></td> <td></td> <td></td> </tr> <tr> <td>6</td> <td></td> <td></td> <td></td> <td></td> </tr> <tr> <td>7</td> <td></td> <td></td> <td></td> <td></td> </tr> <tr> <td>8

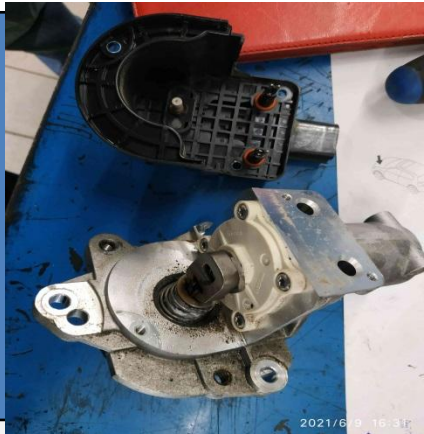
<p>2021/6/9 16:31P</p> <p>описание: клапан EGR ообщий вид</p>

No	Detailed description		
4	Фото	Фото	Фото
	описание:	описание:	описание:
<p>20. <b>Выполненный ремонт:</b> замена клапана EGR</p> <p><b>VI. В дополнение</b></p> <p>21. <b>Запрос Дилера:</b> улучшить качество комплектующих</p>

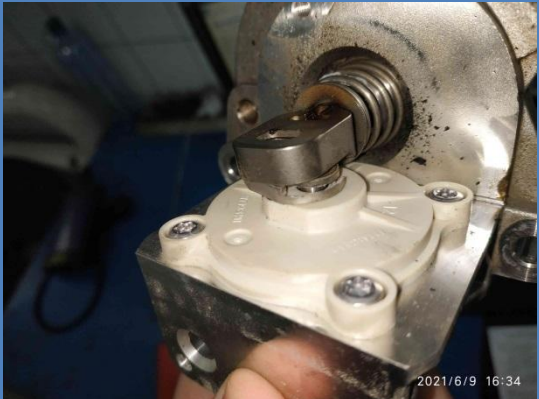
- 17. **Детальное описание неисправности:** при движении горит лампа «Check engine», двигатель не развивает мощность
- 18. **Результат диагностики:** выявлен код DTC P040400. Выполнена проверка эл.цепей от бока управления до клапана EGR, обрыв, К.З, отсутствуют. Выполнено снятие клапана EGR. При подаче команды управления с помощью « actuator test» нет движения штока клапана. При визуальном осмотре выявлено разрушение приводной части штока.
- 19. **Фото материалы:**

<p>2021/6/9 16:34</p> <p>описание: разрушение привода</p>
3.1

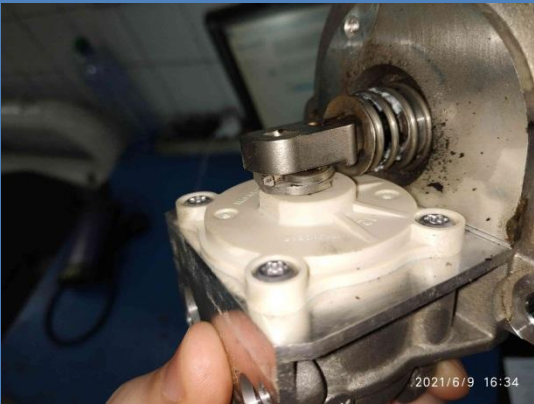
<p>2021/6/9 16:34</p> <p>описание: разрушение привода</p>
