No	Vehicle information																																																													
<p>I. Жалоба клиента</p> <p>1. Подробное описание жалобы</p> <p>Горит индикатор неисправности ДВС, резкий посторонний звук из подкапотного пространства</p> <p>II. Информация об автомобиле</p> <p>2. VIN КМНJC81DDNU057498</p> <p>3. Дата производства : 2021-06-02</p> <p>4. Дата продажи: 2021-09-29</p> <p>5. Пробег, 37194 Км ;</p> <p>6. ДВС/Трансмиссия : G4NL/2000CC/6AT/4WD</p>	<p>7. История ТО и ремонтов</p> <table border="1"> <thead> <tr> <th>№</th> <th>Дата</th> <th>Пробег, км</th> <th>Наименование</th> <th>Дилер</th> </tr> </thead> <tbody> <tr> <td>1</td> <td>20.04.23</td> <td>36147</td> <td>Гарантия</td> <td>Planeta Avto</td> </tr> <tr> <td>2</td> <td>02.03.23</td> <td>28671</td> <td>ТО 30000</td> <td>Planeta Avto</td> </tr> <tr> <td>2</td> <td>05.08.22</td> <td>13415</td> <td>ТО 15000</td> <td>INKOM-Avto</td> </tr> <tr> <td>4</td> <td>28.09.21</td> <td>1</td> <td>Дополнительное оборудование</td> <td>Formula-N</td> </tr> <tr> <td>5</td> <td>27.09.21</td> <td>3</td> <td>Other</td> <td>Formula-N</td> </tr> <tr> <td>6</td> <td>28.09.21</td> <td>3</td> <td>Other</td> <td>Formula-N</td> </tr> <tr> <td>7

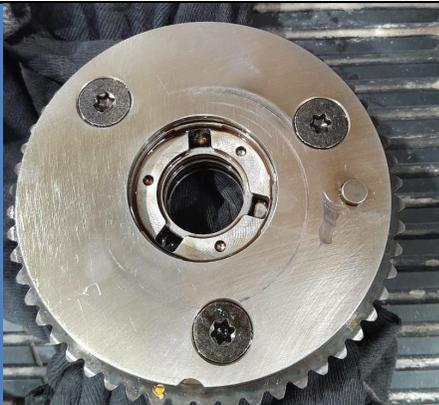
<p>Винты затянуты</p>	<p>клапан OCV 243552J000 CENTER BOLT ASSY,IN</p>	<p>описание:деталь виновник 243502J000 CVVT ASSY</p>
3.1

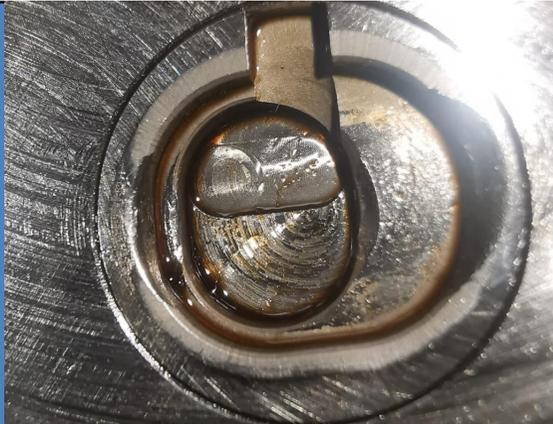
<p>деталь виновник 243502J000 CVVT ASSY, повреждения рабочих кромок</p>	<p>деталь виновник 243502J000 CVVT ASSY, задиры</p>	<p>описание: деталь виновник 243502J000 CVVT ASSY, задиры</p>

<p>уровень масла ДВС в норме</p>	<p>описание: Отсутствие разницы между желаемым и фактическим положением муфты</p>	<p>описание:</p>
	<p>20. Выполненный ремонт: Требуется замена муфты CVVT впускного вала и ДРМ VI. В дополнение 21. Запрос Дилера: Изучить причины выхода из строя муфт впускного вала и внести контрмеры на производстве.</p>
