No	Vehicle information										
<p>I. Жалоба клиента</p> <p>1. Подробное описание жалобы: Посторонний шум в АКПП при движение автомобиля.</p> <p>II. Информация об автомобиле</p> <p>1 2. VIN ; Z94PF814DNR027351</p> <p>3. Дата производства: 2021-12-02;</p> <p>4. Дата продажи: 2022-01-21;</p> <p>5. Пробег: 40127 Км ;</p> <p>6. ДВС/Трансмиссия: бензин/1,6/6AT/4WD</p>	7 История ТО и ремонтов										
	<table border="1"> <thead> <tr> <th data-bbox="1017 294 1089 368">№</th> <th data-bbox="1089 294 1328 368">Дата</th> <th data-bbox="1328 294 1487 368">Пробег, км</th> <th data-bbox="1487 294 1908 368">Наименование</th> <th data-bbox="1908 294 2030 368">Код дилера</th> </tr> </thead> </table>	№	Дата	Пробег, км	Наименование	Код дилера	1	11.04.2023	39601	Текущий ремонт	00350
	№	Дата	Пробег, км	Наименование	Код дилера						
	2	22.12.2022	29865	ТО 30000	00350						
	2	18.10.2022	23440	ТО промежуточное	00350						
	4	05.07.2022	14787	ТО 15000	00350						
	5	01.03.2022	3820	Текущий ремонт	00350						
	6	26.01.2022	1	Other	00350						
	7	27.12.2021	1	Дополнительное оборудование	00350						
	8	22.12.2021	1	Other	00350						
9											
10											
<p>III. Информация об авторе отчета</p> <p>8 D

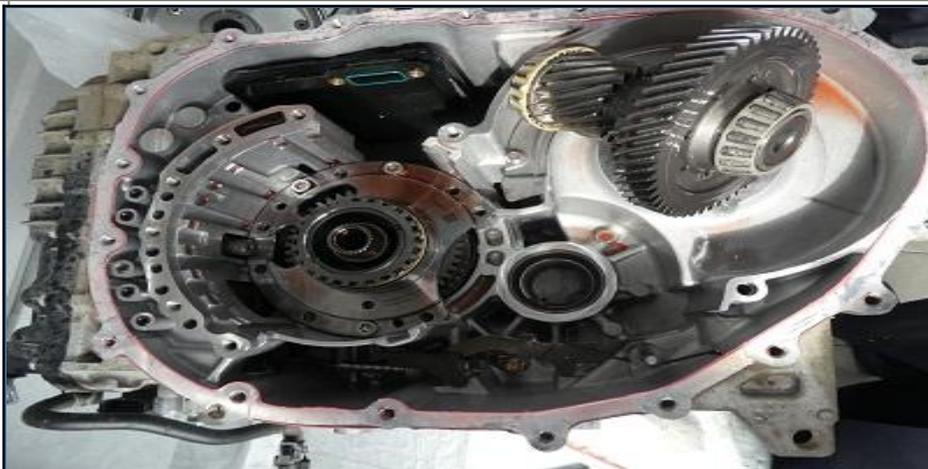
Общий вид разобранной АКПП и ведомой шестерни отбора

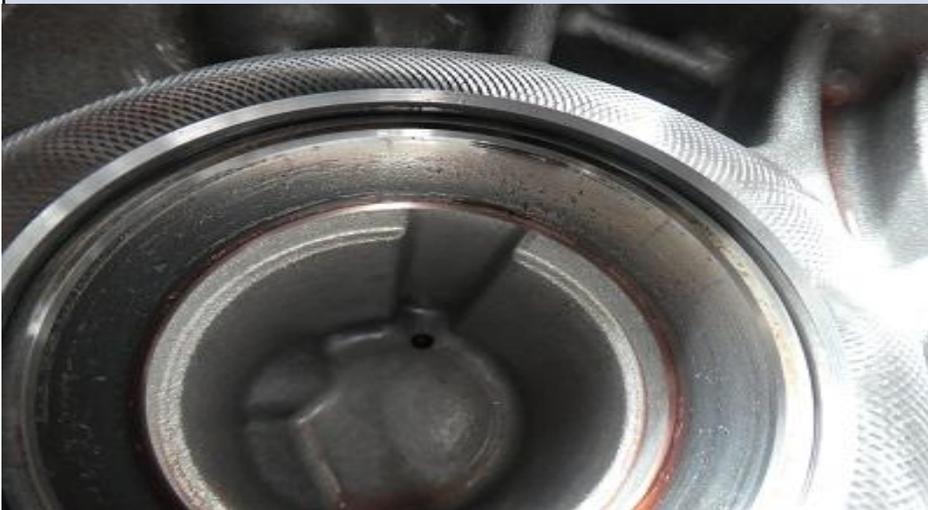
Повреждение внешнего кольца подшипника ведомой шестерни отбора мощности

No	Detailed description
6	<p>20. Информация о выполненном ремонте(опционально): снятие/установка АКПП, разборка/сборка АКПП, дефектовка З.Ч. SST - 09200-38001, 09568-1S100, 09461-26100, 09453-3L270.</p> <p>VI. В дополнение</p> <p>21. Запрос Дилера: провести исследование вышедшей из строя детали, внести контрмеру на производстве, улучшить качество сборки и т.д.</p>

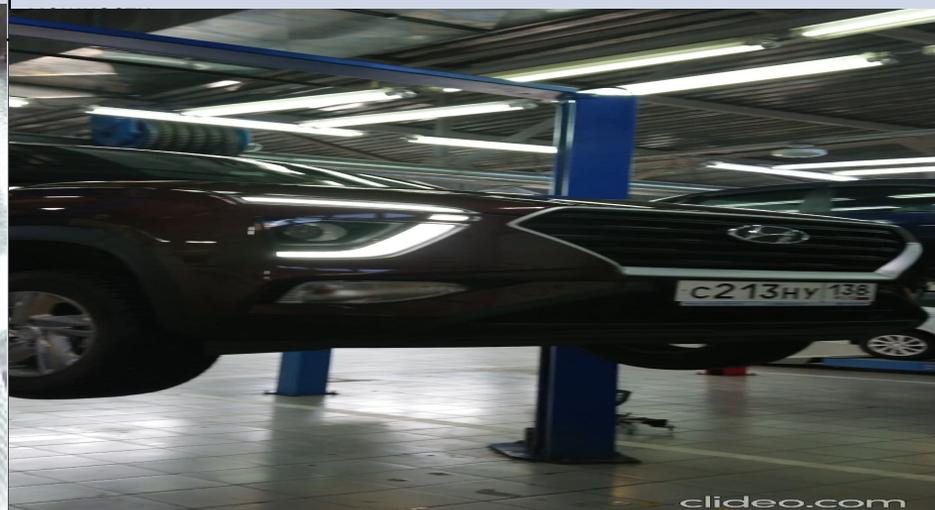
Видео проявления шума
