No	Vehicle information					
<p>I. Жалоба клиента</p> <p>1. Подробное описание жалобы посторонний шум в АКПП</p> <p>II. Информация об автомобиле</p> <p>2. VIN ; Z94K341CBLR169735</p> <p>3. Дата производства : 20.05.2019</p> <p>4. Дата продажи: 29.07.2019</p> <p>5. Пробег, 109 396 Км ;</p> <p>6. ДВС/Трансмиссия : G 1.6 MPI/ 6AT2</p>		7	История ТО и ремонтов			
		№	Дата	Пробег, км	Наименование	Код дилера
		1	03.07.20.19	5	Комплектация	Rolf Estate
		2	03.07.2020	12491	ТО 15 000	01007
		3	27.01.2021	32013	ТО 30 000	01007
		4	09.08.2021	49442	ТО 45 000	01007
		5	24.12.2021	62451	ТО 60 000	01007
		6	16.06.2022	79077	ТО 75 000	01007
		7	12.09.2022	91055	ТО 90 000	01007
		8	28.12.2022	108336	ТО 105 000	01007
9	31.01.2022	109396	Гарантия	01007		
10						
0		<p>III. Информация об авторе отчета</p> <p>8</p> <p>Dealer name/code: ООО «АВН» Великий Новгород / 01007</p> <p>Name of specialist: Тарбеев Алесей</p>

No	Cause/Status/Technical information	Problem localization scheme
<p>IV. Сводная информация по данной симптоматике</p> <p>9. Причина : Дефект конического подшипника(деталь массового производства)</p> <p>10. Статус: Замена поврежденных деталей</p> <p>11. Деталь-виновник: 4573826310 - подшип

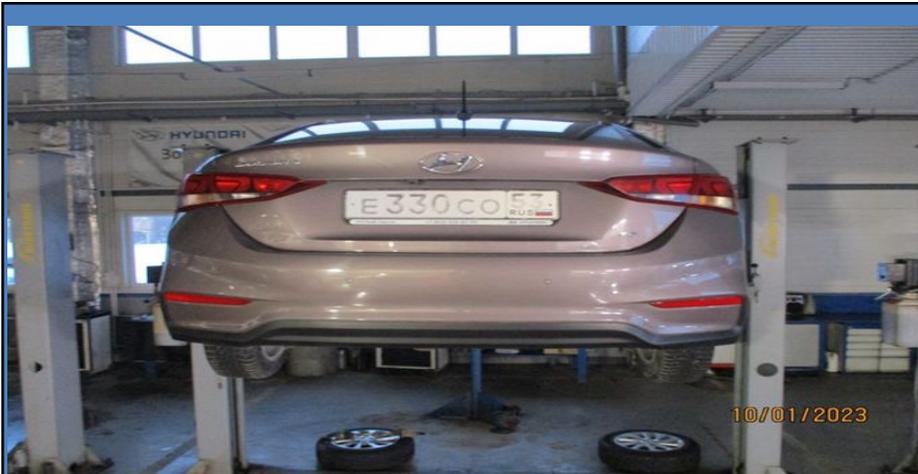
описание: Общий вид.

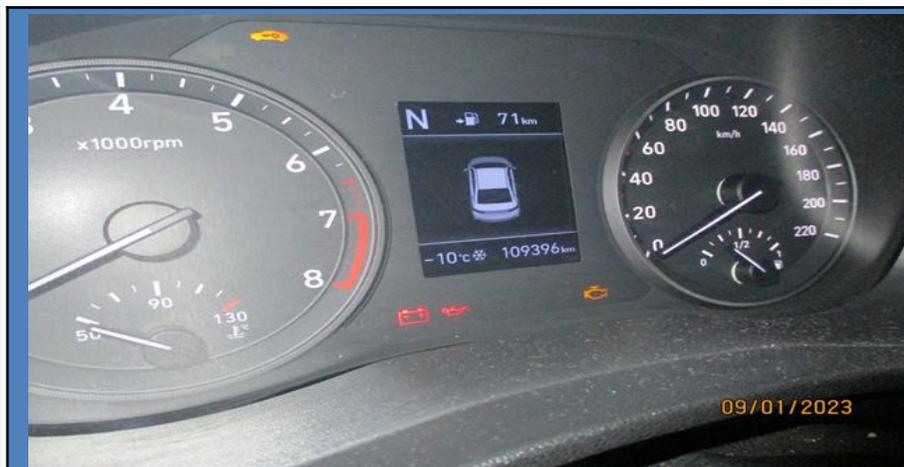
описание:Пробег.

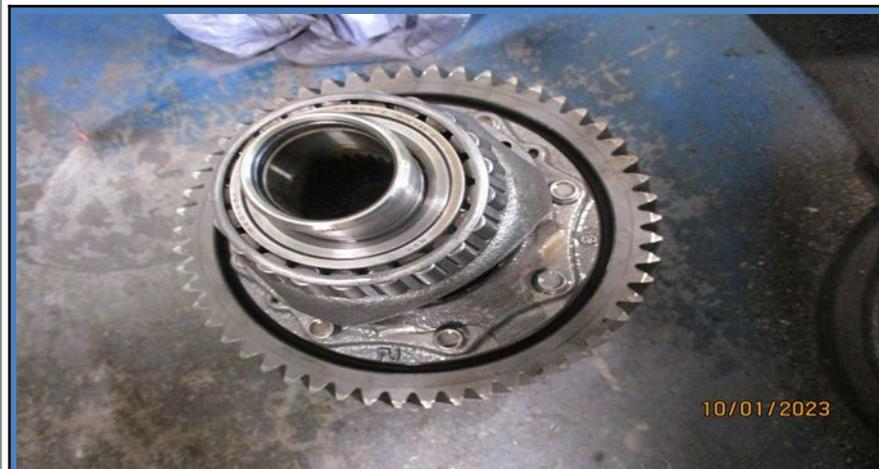
описание: Вал главной передачи

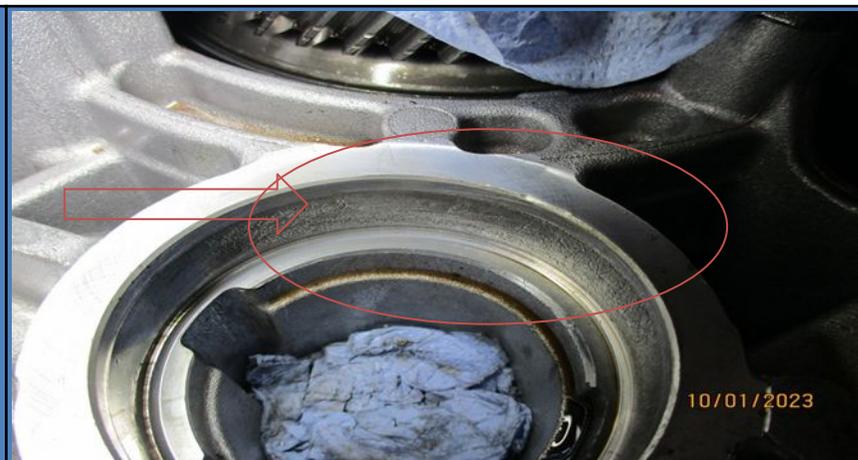
No.	Detailed description		
4	Результаты диагностики/ ремонта		
		<i>Результат</i>	<i>Референсн. знач.</i>
	18. Результат диагностики: <i>подробное/пошаговое описание проведенной диагностики, полученные результаты диагностики, измеренных значений и т.д.</i>		
	1 После локализации постороннего шума от АКПП, произвели демонтаж и вскрытие АКПП для точной дефектовки неисправности	Внешних механических повреждений АКПП нет	
	2 Слито с АКПП	В масле, после фильтрации, выявлена металлическая стружка от поврежденных деталей.	
	3 Выполнена разборка АКПП.		
	4 Выявлены повреждения и неисправные детали, а также определена предполагаемая причина возникшего дефекта в процессе эксплуатации.	Не нормальный шум вызван задним подшипником вала главной передачи(раковины, повышенный износ)	
	5		
	6		
	7		
8			
9			
10

описание: Повреждения корпуса АКПП от опорного заднего подшипника вала главной передачи раковины

No	Detailed description		
20.	Информация о выполненном ремонте(опционально): замена деталей:		
	Наименование	Артикул	Кол-во
	Штифт	1430310200	5
	сальник привода правый	4524526110	1
	сальник привода левый	4524526210	1
	корпус АКПП	452412F000	1
	кольцо уплотнительное сливной проб	4532339000	1
	уплотнительное кольцо крышки АКПП	4528426100	1
	прокладка крышки АКПП	452822F000	1
	зашлушка шланга системы вентиляции	452724C000	1
	подшипник АКПП	4573726300	1
	подшипник АКПП	4573826350	1
6	кольцо уплотнительное гидротрансфо	4615826000	1
	кольцо уплотнительное масляного на	461942F010	2
VI. В дополнение

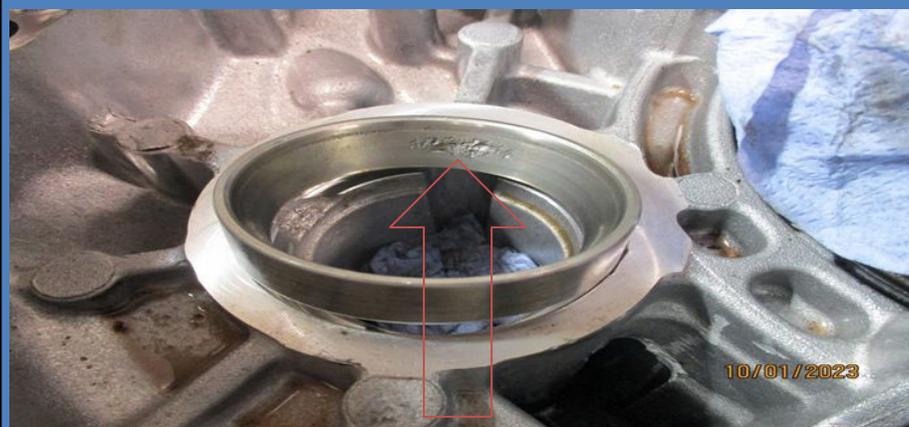
описание: Раковины обоймы заднего подшипника вала главной передачи

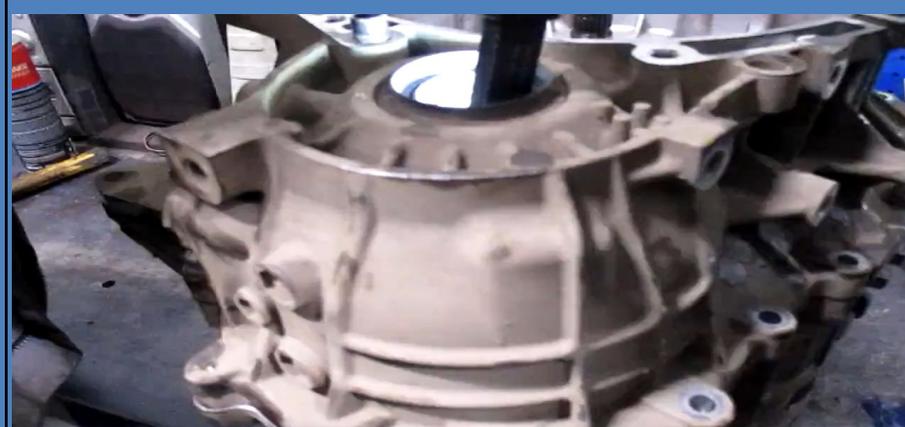
описание: Люфт вала главной передачи

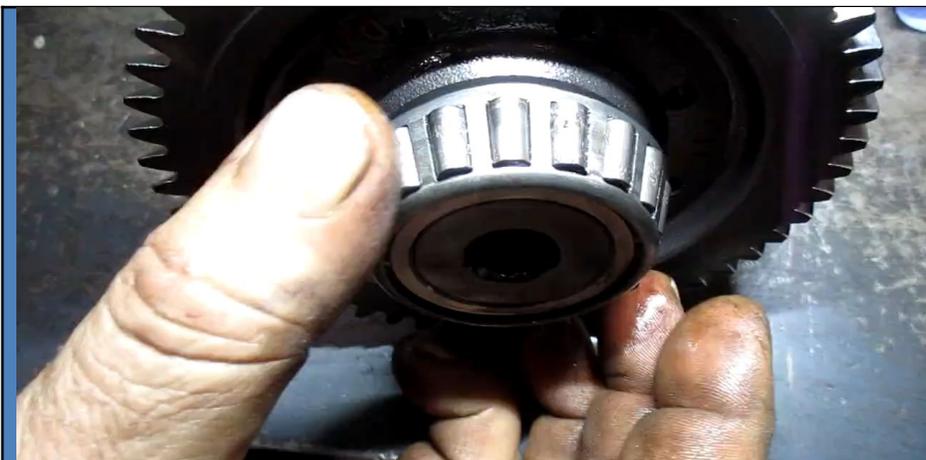
описание:Дефект подшипника

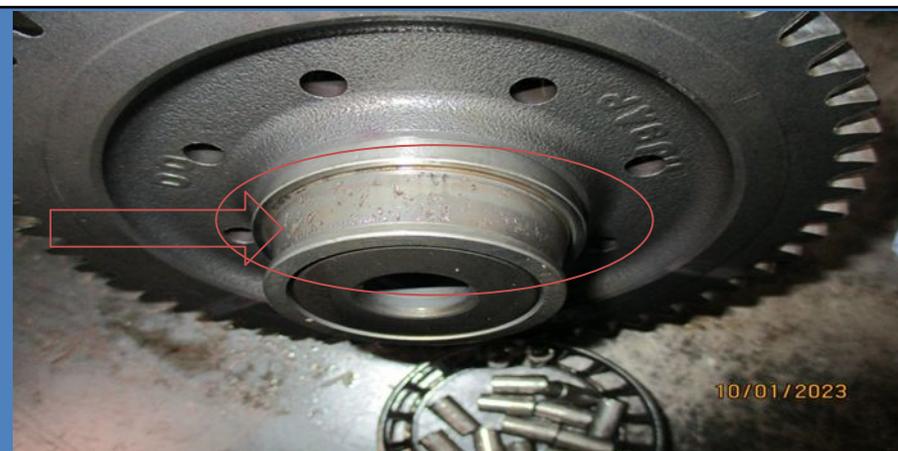
описание:Внутренняя обойма подшипника вала главной передачи раковины

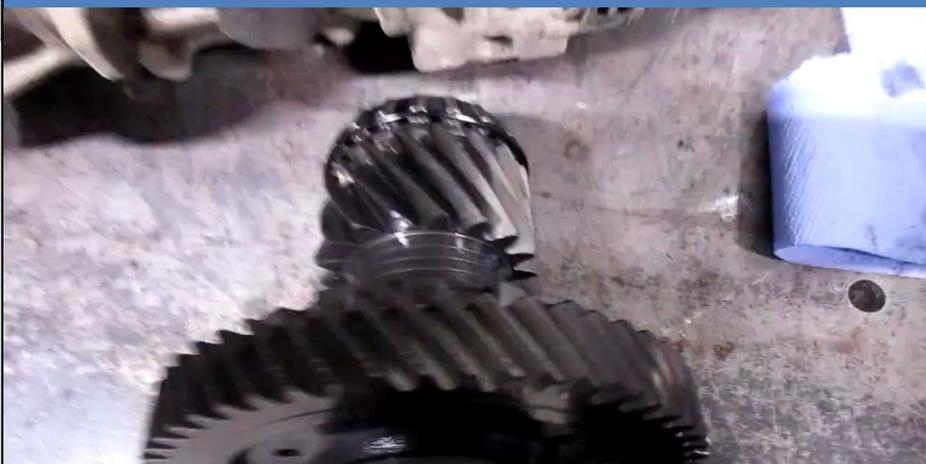
описание:Дефект обоймы подшипника
