Предоставление
гарантии от ООО
“ВРВ-Ост”

Статистика решений ООО “ВРW-Ост” по гарантийным обращениям от СТО ООО “Автопоезд” (станция “Грюнвальд”).

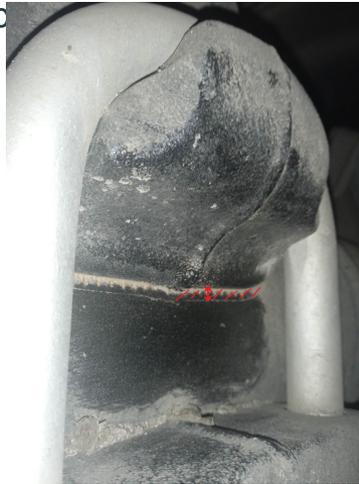
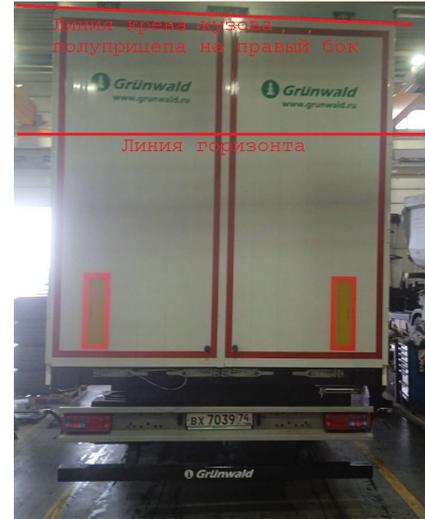
Поворот составного рычага вокруг оси, что приводит к крену кузова полуприцепа на одну сторону.

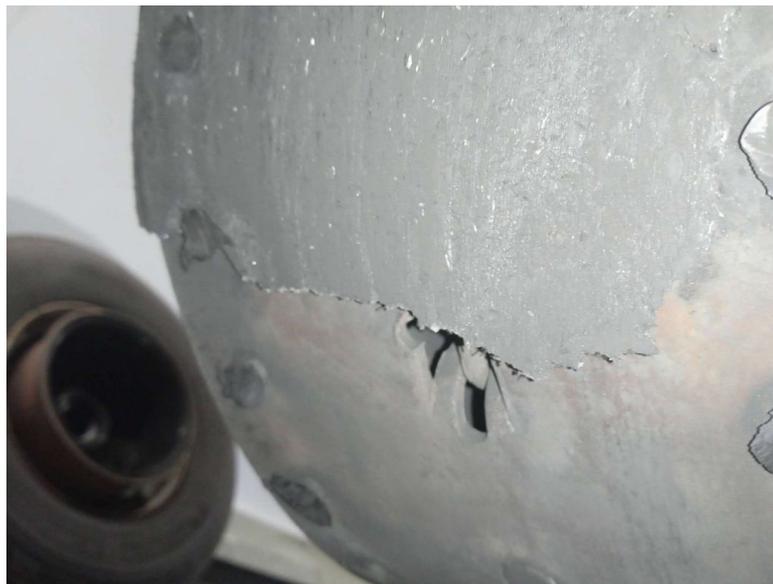
Разрушение тормозной накладки

Отказ в гарантии по причине
отсутствия ODR-протокола

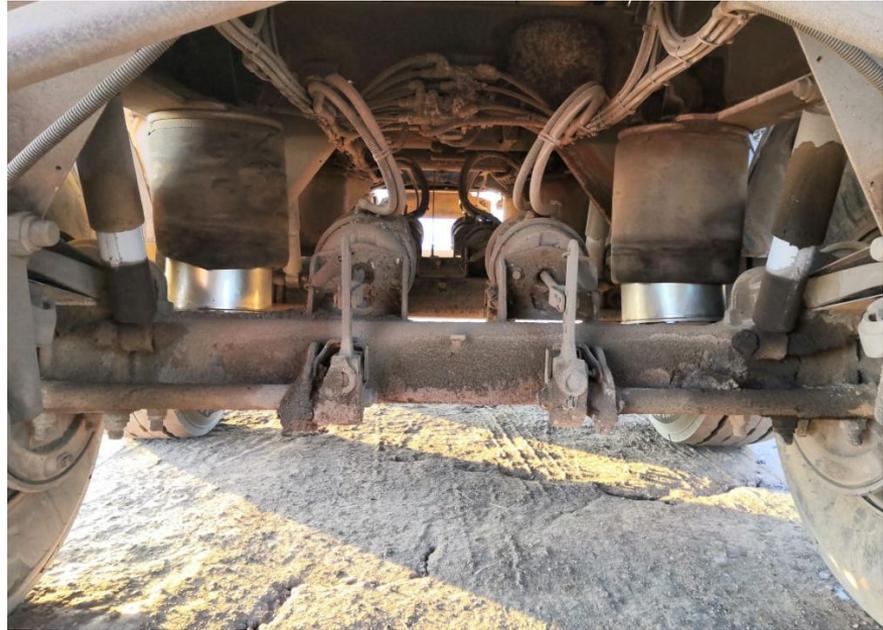
Течь амортизаторов

Положительное решение

возможно только при наличии

ODR-протокола
