No	Vehicle information					
1	7 История ТО и ремонтов					
	I. Жалоба клиента	№	Дата	Пробег, км	Наименование	Код дилера
	1. Подробное описание жалобы При открытии багажника постороние звуки (багажник после открытия возвращается)	1	09.10.2023	19240	Текущий ремонт	Formula-N
	II. Информация об автомобиле	2	28.08.2023	17723	ТО 15000	Formula-N
	2. VIN ; KMHR381ADMU386539	2	28.08.2022	3	Дополнительное оборудование	Hyundai Center Krasnodar
	3. Дата производства : 2021-09-29	4	16.07.2022		Other	Hyundai Center Krasnodar
	4. Дата продажи: 2022-07-28	5				
	5. Пробег, 23 190 KM	6				
	6. ДВС/Трансмиссия : D 2.2 DOHC 8AT 4WD	7				
		8				
	9					
	10					
	III. Информация об авторе отчета					
	8	Dealer name/code: Formula-N				
		Name of specialist: Петров М.А

No	Cause/Status/Technical information	Problem localization scheme
<p>IV. Сводная информация по данной симптоматике</p> <p>9. Причина : Разрушение силовой пружины правого электропривода багажника</p> <p>10. Статус: Заменен правый электропривод багажника</p> <p>11. Деталь-виновник: DRIVE UNIT ASSY-PWR T/GATE,RH 81841S8100</p> <p>12. Количество обращений: 3</p> <p>13. Hot line No. : -----</p> <p>14. TSB&SI No., Case Study-Local : -----</p>

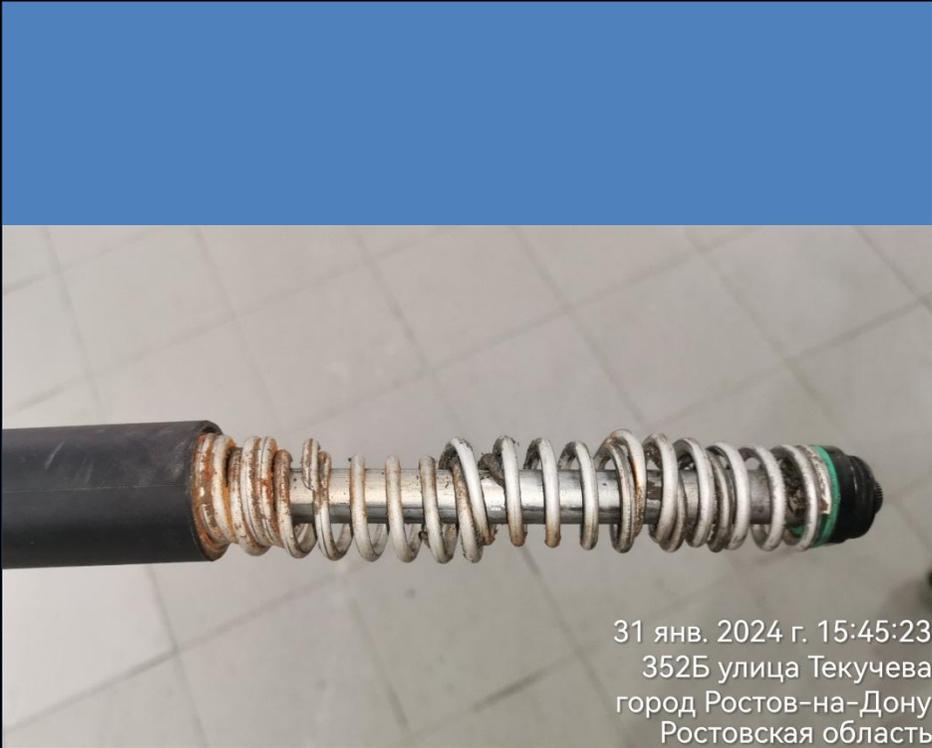
No.	Detailed description		
4	Результаты диагностики/ ремонта		
	18. Результат диагностики:	<i>Результат</i>	<i>Референсн. знач.</i>
	1 Осмотр приводов багажника	При осмотре электроприводов багажника обнаружено растрескивание пластикового кожуха правого привода, через трещины видно что силовая пружина лопнула. На левом приводе видимых трещин не обнаруженно	
	2		
	3		
	4		
	5		
3	6		
	7

<p data-bbox="1493 1053 1831 1193">31 янв. 2024 г. 15:45:14 352Б улица Текучева город Ростов-на-Дону Ростовская область</p>
Состояние пружины правый привод		Общий вид правый привод

No	Detailed description
6	<p>20. Информация о выполненном ремонте(опционально): Заменен правый электропривод багажника P/N81841S8100, после замены правого привода и проверки работоспособности крышки багажника обнаружили дефект левого привода, при открытии багажника слева раздаётся щелчок а при закрытии крышка отбивает назад</p> <p>VI. В дополнение</p> <p>21. Запрос Дилера: провести исследование вышедшей из строя детали, внести контрмеру на производстве</p>

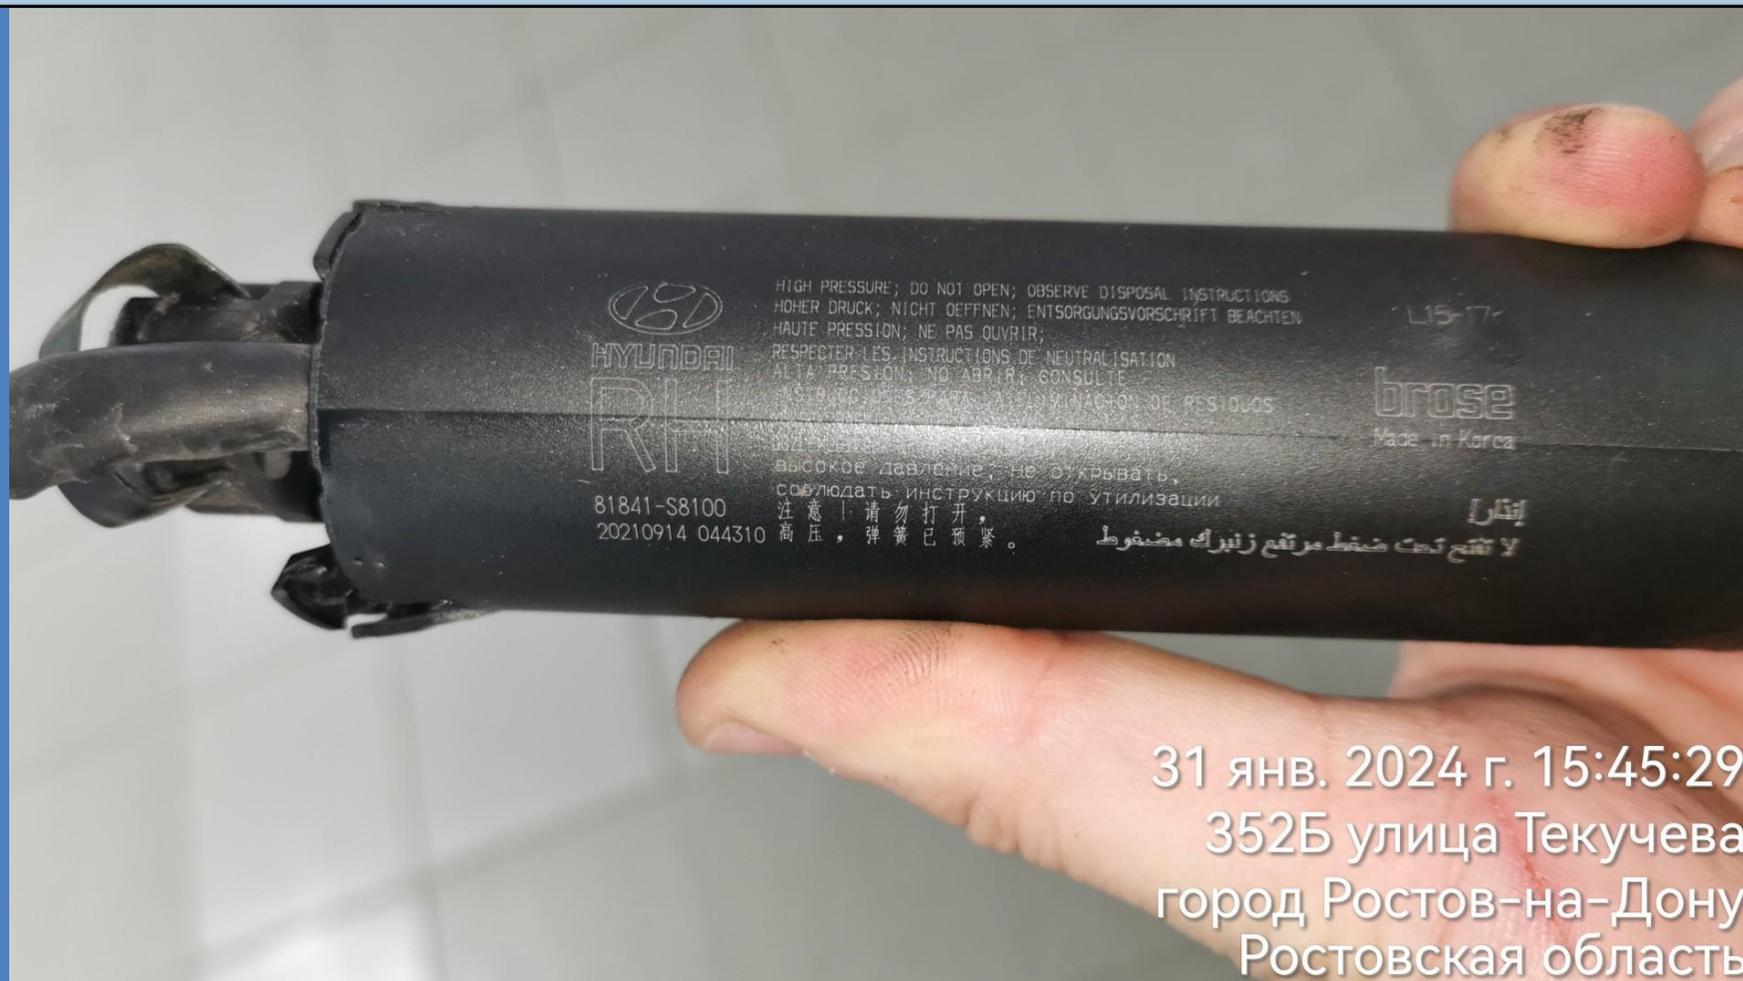
Маркировка правый

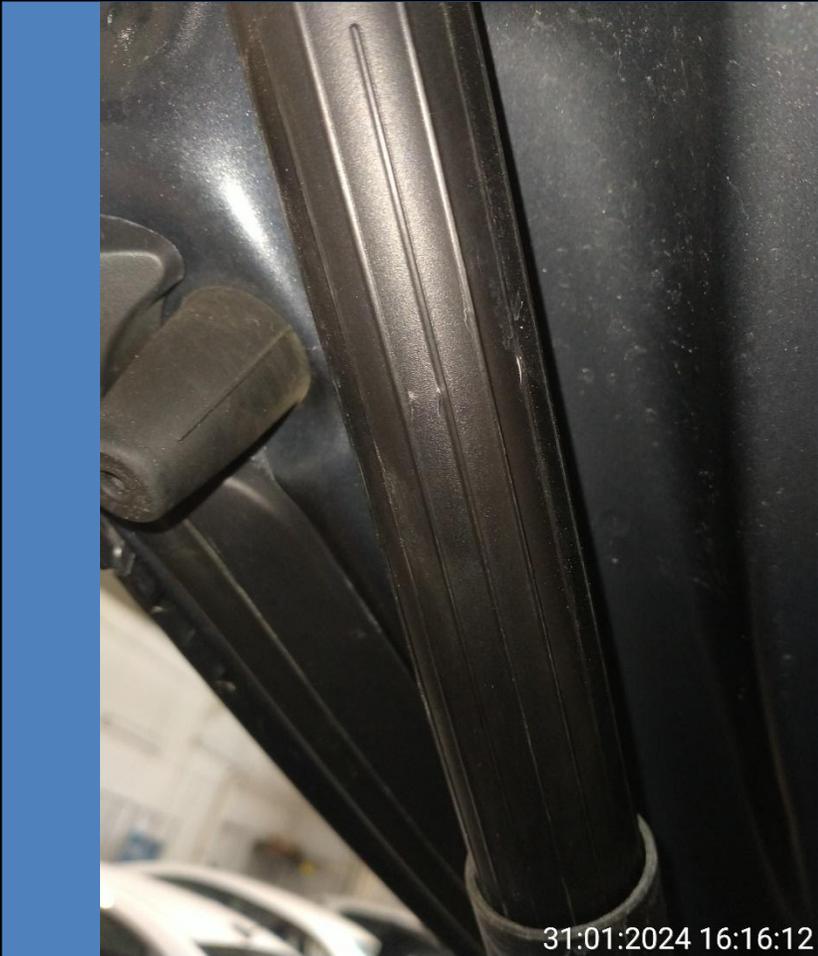
<p>31:01:2024 16:15:30</p>
	Растрескивание левый привод	Общий вид левый привод

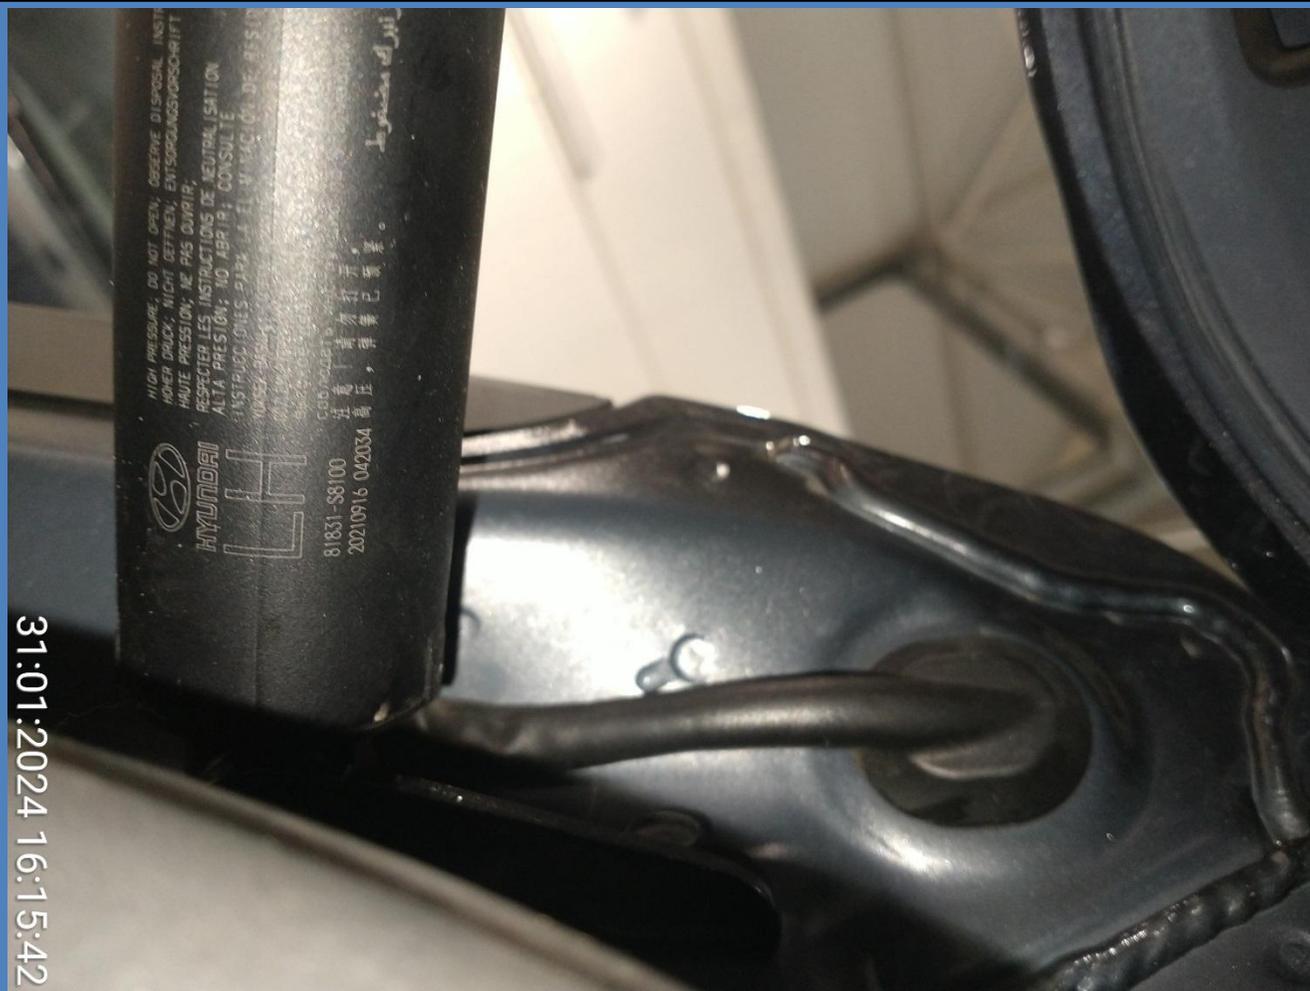
Маркировка левый привод
