PALISADE(LX2)/Вибрация/проскальзывание муфты 4WD

I. Жалоба клиента

Cause/Status/Problem localization scheme

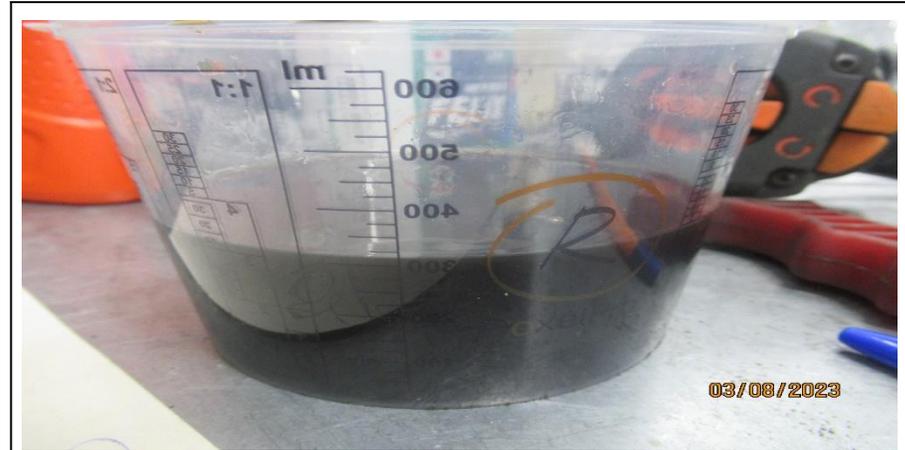
В ходе осмотра муфты следов утечки рабочей жидкости не обнаружено, слив масло с муфты обнаружили недостаточный объем масла в 300-310мл. Согласно документации должно быть 385мл плюс минус 15мл. При осмотре компонентов муфты следов мех. повреждений и избыточного износа не обнаружено, масло темное, но без запаха перегрева и каких либо следов износа дисков сцепления.

Слитое масло

Замена масла в муфте

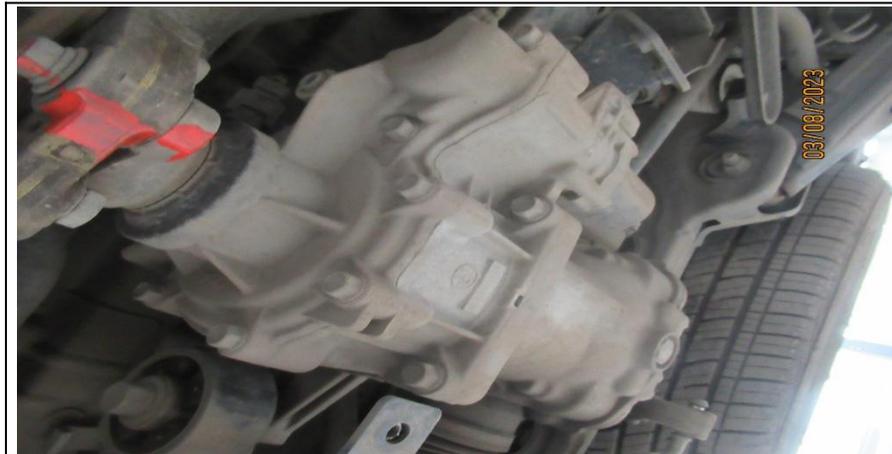
Муфта общий вид, отсутствие течи масла

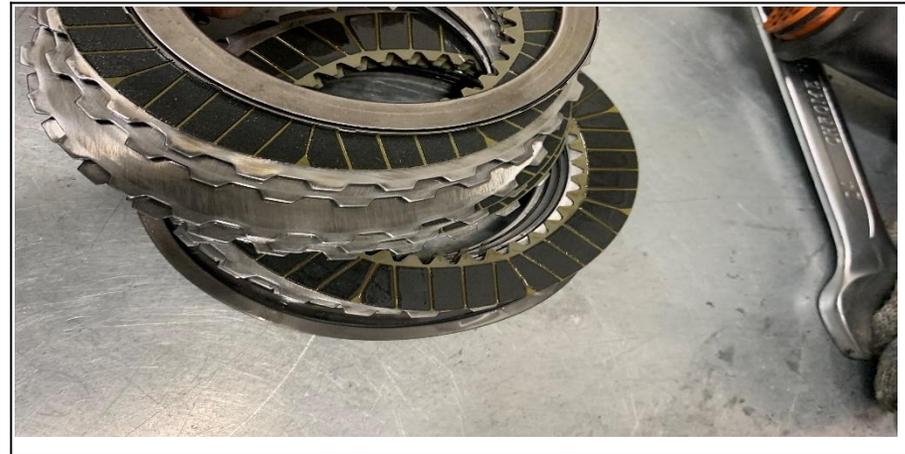
Общий вид пакета
