Второй уровень происшествия

Описание происшествия:

ВС-2, цех № 5

ООО «Каскад Инжиниринг»
ООО «Велесстрой-СМУ»

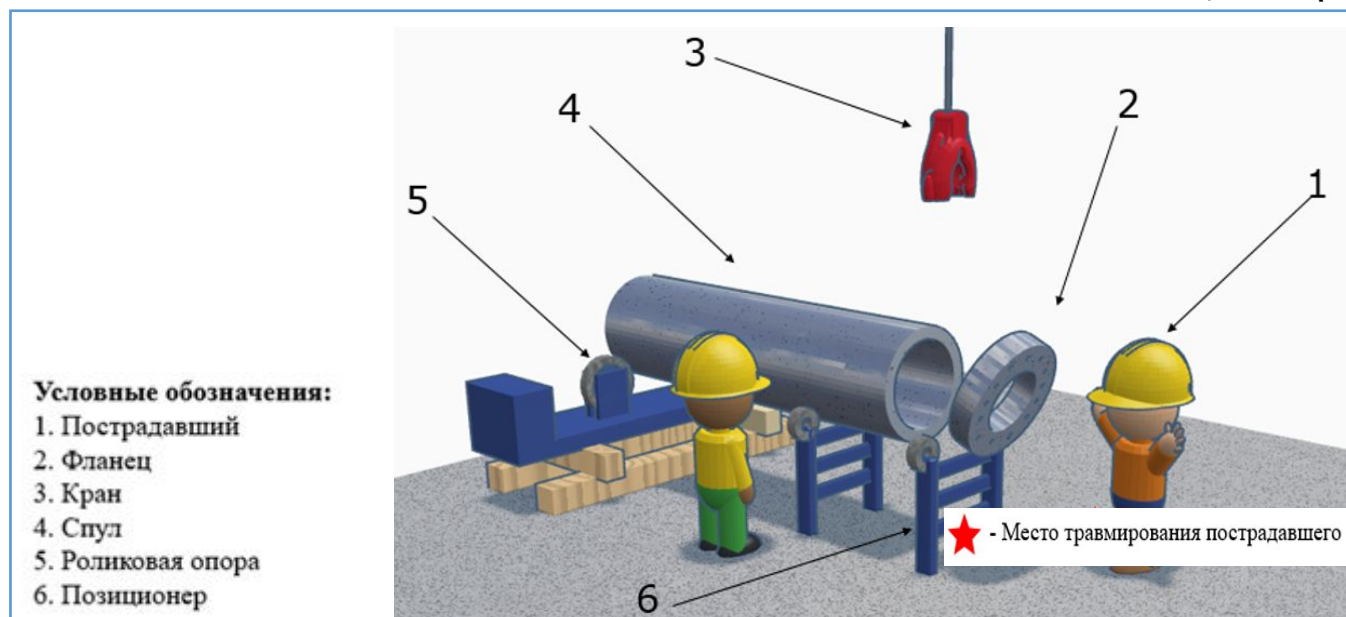
06.01.2024, в 04:25 (МСК), монтажник технологических трубопроводов ООО «Велесстрой-СМУ» (субподрядная организация ООО «Каскад Инжиниринг») выполнял работы в цехе №5 ВС2 по монтажу металлического фланца (около 120 кг) к трубе с использованием позиционера и консольного крана. При стыковке фланца с основной деталью (трубопроводом), установил фланец на позиционер и отцепил его от крюка крана, продолжив монтаж. Фланец был в неустойчивом положении, без страховки и в процессе монтажа упал на правую ногу (стопу) монтажнику. Работник госпитализирован в ГОБУЗ «Кольская ЦРБ».

- непосредственный руководитель или коллеги по работе, видя, что работник не соблюдает процедуры и инструкции по охране труда, не предпринимают немедленных мер по остановке не безопасной работы;
- выполняемая работа не была спланирована должным образом в отношении персонала, оборудования, материалов, процедур или допусков;
- проект производства работ на изготовление трубопроводов не содержит поэтапного описания требований по безопасному выполнению операций по стыковке фланцев и других деталей с трубопроводом. Отсутствуют требования по способу закрепления (дополнительной страховки), применяемых деталей и материалов (оборудования);
- пострадавший и другие члены бригады не имели соответствующей квалификации «стропальщик», а также отсутствует дополнительное обучение для управления консольным краном.

- оценивать всем членам бригады риски перед началом работ;
- запрещено самовольно снимать страховку предусмотренную для защиты оборудования от падения;
- осуществлять контроль со стороны производителя работ за всеми работами, которые проводится по наряд-допуску.

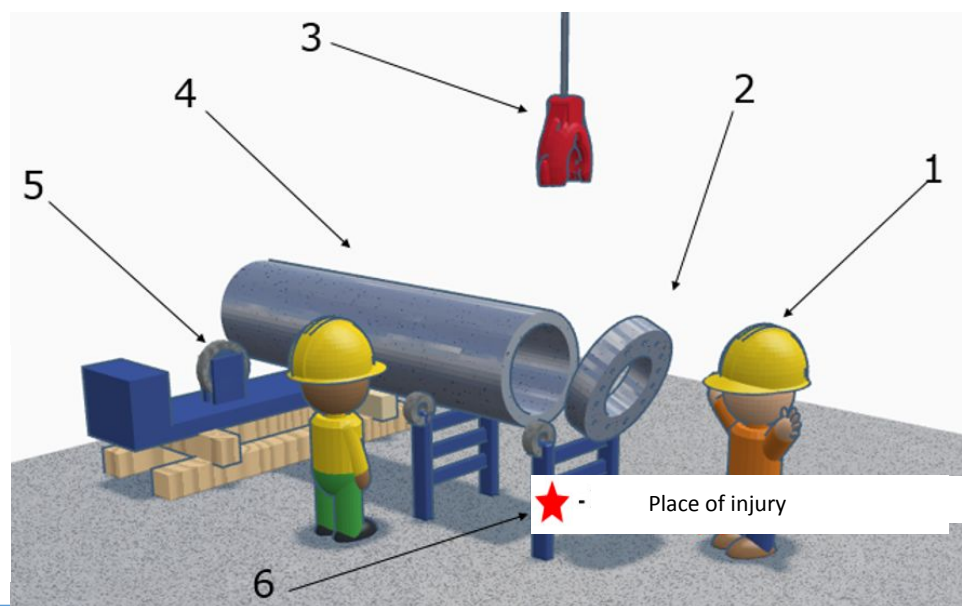
On 06.01.2024, at 04:25 (Moscow time), a process pipe fitter of Velesstroy-SMU (subcontractor of Cascade Engineering) was fitting a metal flange weighing around 120 kg onto a pipe in TS-2 Workshop No. 5 using a positioner and a jib crane. When connecting the flange to the main component (the pipe), the fitter placed the flange on the positioner, disconnected it from the jib hook, and continued the fitting work. The flange, which was not in a stable position or secured, fell on the right foot of the fitter during the fitting work. The worker was hospitalized to the Kola Central District Hospital.

- the line manager or work colleagues saw that the worker did not observe occupational health and safety guidelines and took no immediate action to stop unsafe work;
- the work was not properly planned in terms of personnel, equipment, materials, procedures or permits;
- the method statement for pipe fabrication did not provide a step-by-step description of how to join flanges and other components with pipes in a safe manner. No requirements were specified for how the components and materials (equipment) in use should be fastened (additionally secured);
- the injured person and other crew members did not have a rigger's qualification and were not additionally trained in operating jib cranes.

- all crew members must assess risks before starting their work;
- unauthorized removal of fall arrest put in place to protect equipment from falls is not allowed;
- work supervisors must oversee all activities which are carried out under a work permit.
