# АВАРИИ СТРОИТЕЛЬНЫХ КОНСТРУКЦИЙ, ЗДАНИЙ И СООРУЖЕНИЙ.

*Выполнил студент 5  
курса  
группы РП-24  
Стаскевич М.Н.*

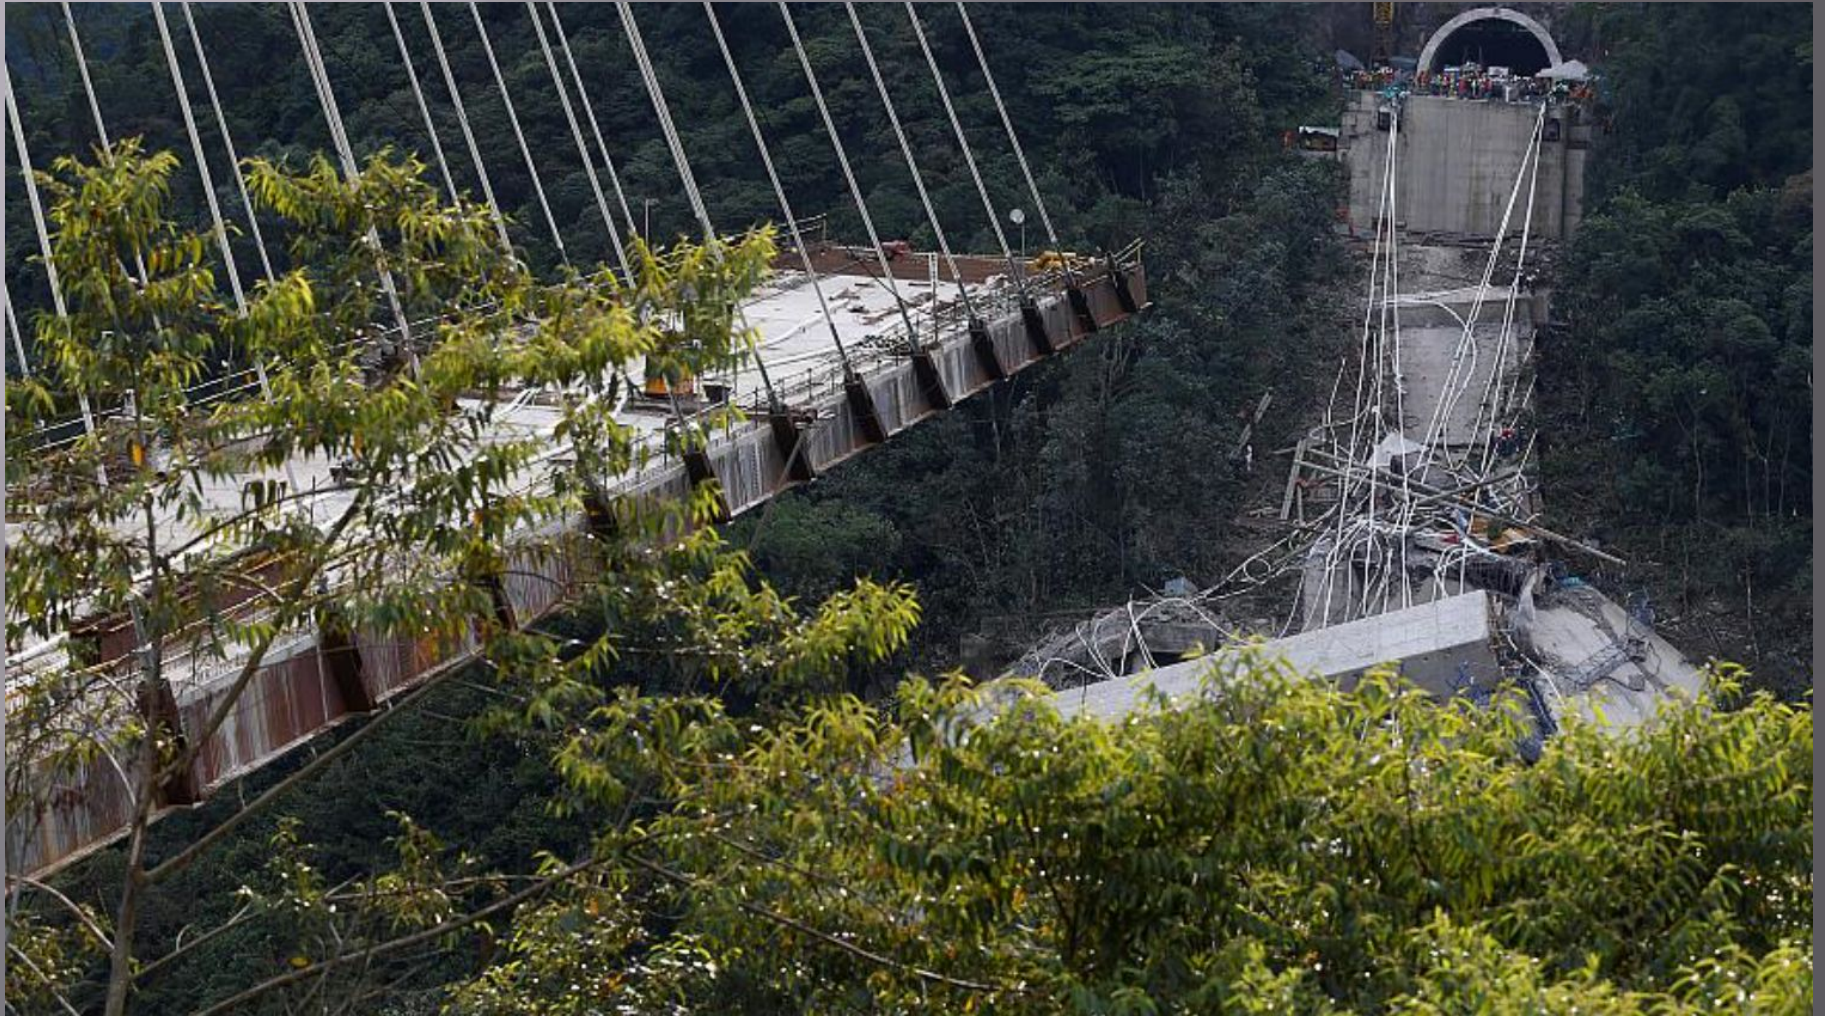
# *Цена ошибки проектирования*

- В середине января 2018 года в процессе строительства подвесного моста часть конструкции обрушилась, что привело к гибели девяти строительных рабочих, а пятеро получили тяжелые травмы. Экспертная комиссия, в процессе расследования трагического инцидента, выявила ошибки в проектировании конструкции и рекомендовала демонтировать недостроенное сооружение.

- Специалисты по сносу промышленных объектов использовали **около 200 кг взрывчатки** (в других источниках указано 100 кг), 30 детонаторов и 3 тыс. метров специального шнура – мероприятие прошло точно по плану, недостроенный мост, вместе со строительным краном, рухнул в пропасть. Власти Колумбии планируют, после разработки нового проекта, возобновить строительство мостового перехода через этот каньон.

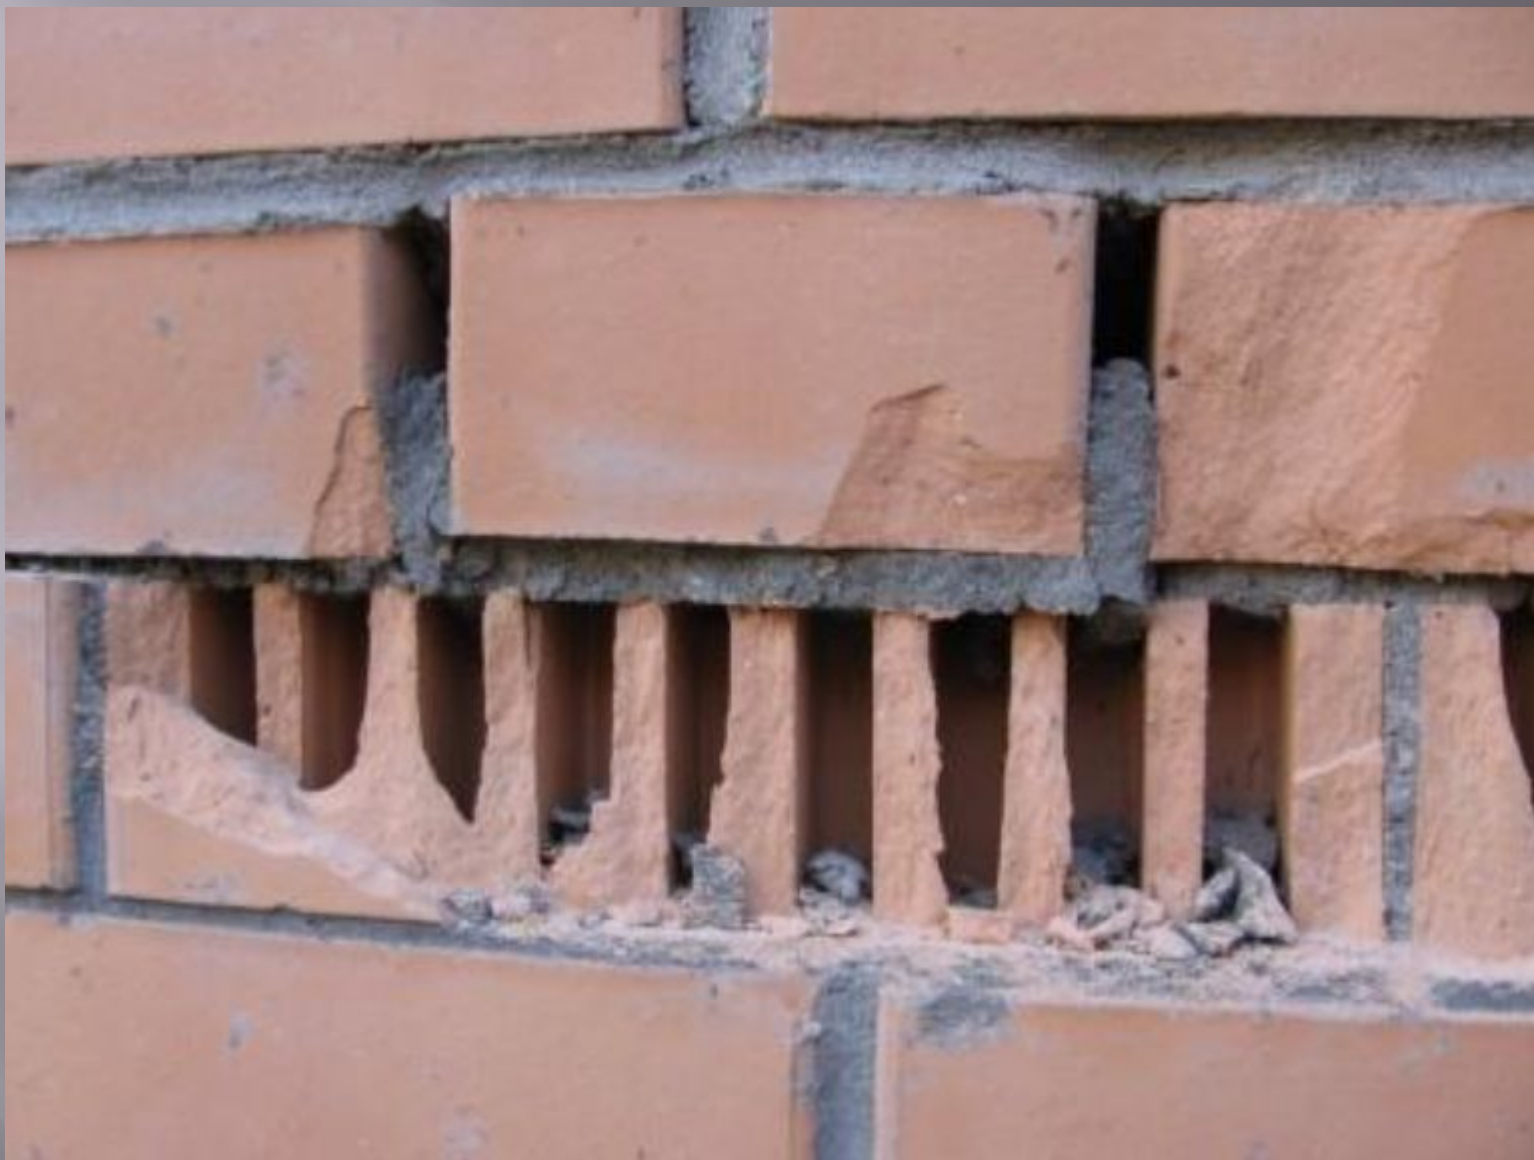
Разрушение отдельных кирпичей в кладке с выветриванием раствора

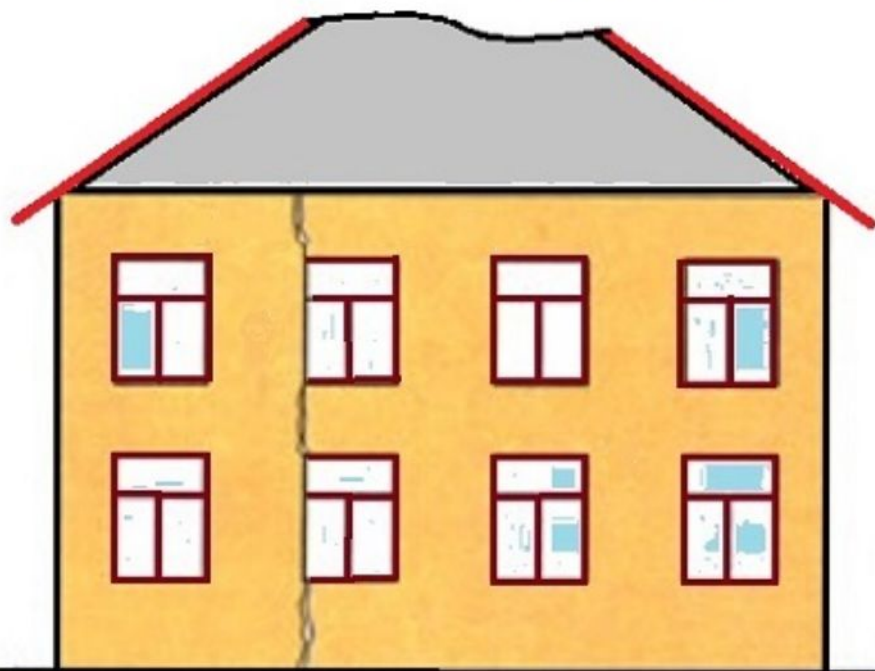
*Осаждение части здания.*

Не прочное  
основание

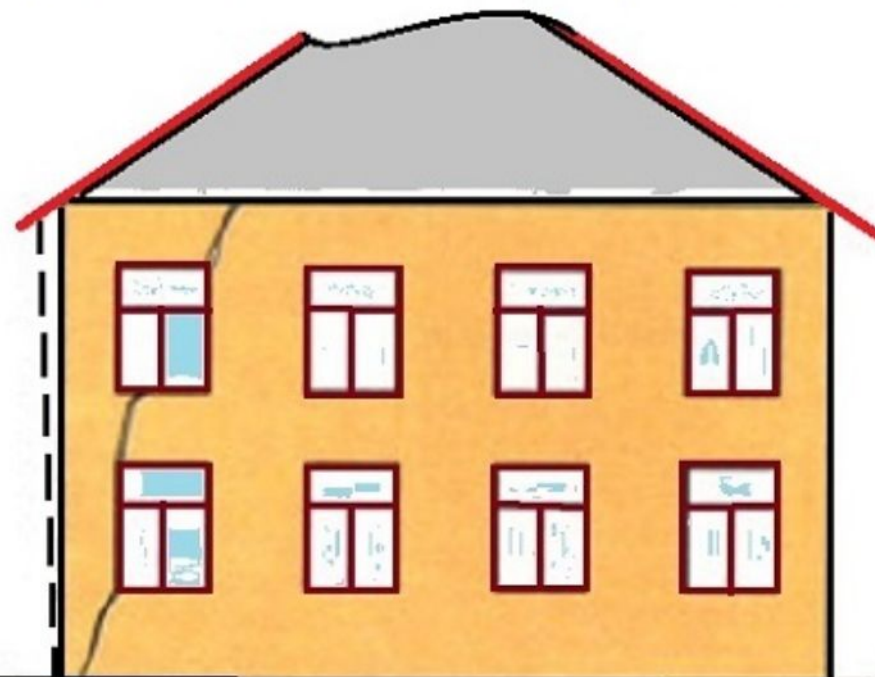
*Отклонение стены от вертикали.*

Прочное основание.

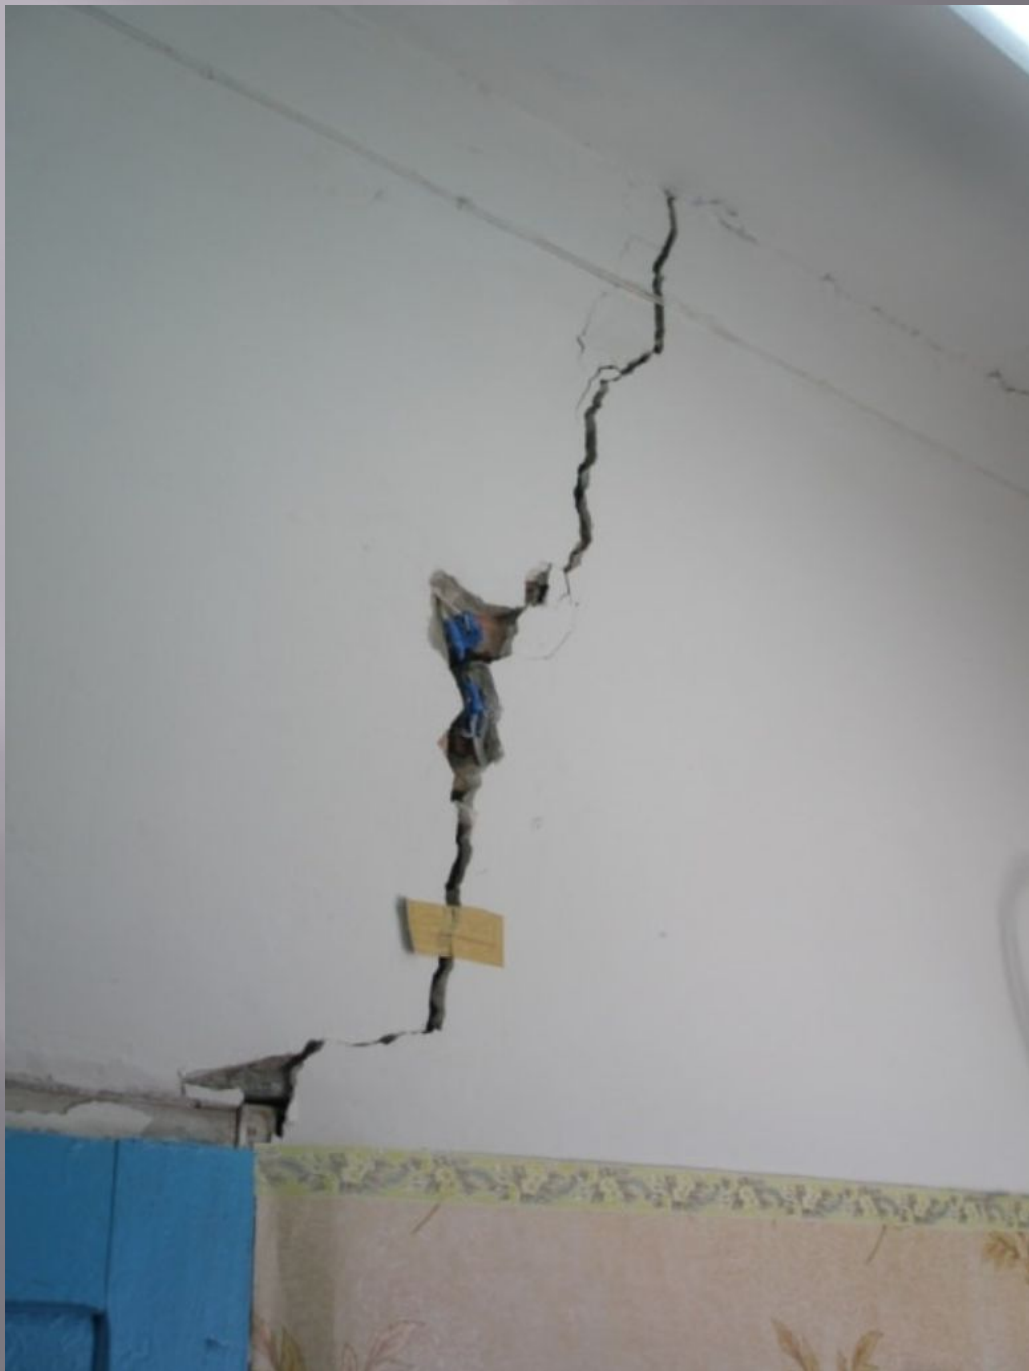
Вертикальные, наклонные и горизонтальные трещины осадочного характера

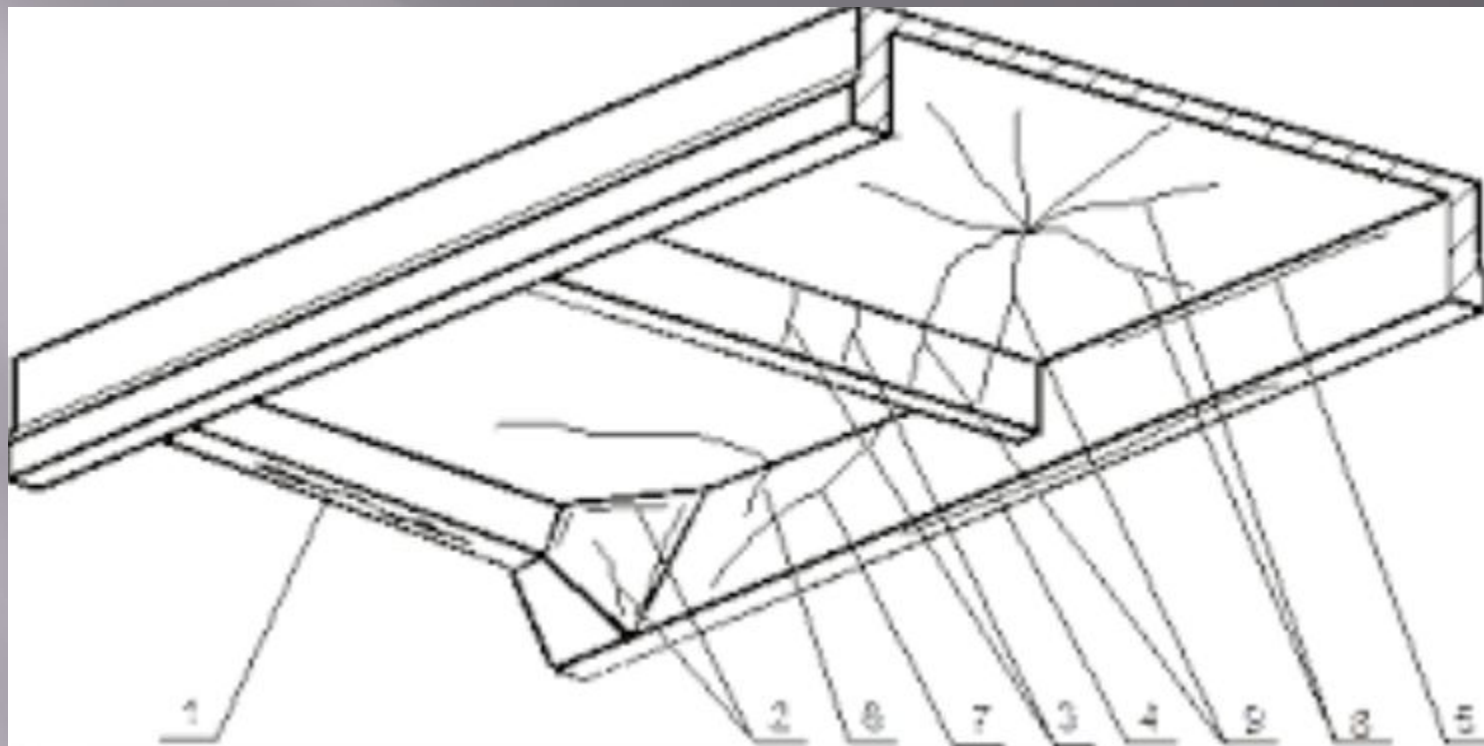
1 – продольные по поперечным ребрам; 2 – различного характера по «вуту»; 3 – нормальные по поперечным ребрам; 4 – продольные в продольном ребре; 5 – горизонтальные на участке перехода полки в продольное ребро; 6 – наклонные по полке, переходящие в продольное ребро; 7 – наклонные по продольному ребру; 8 – наклонные по полке; 9 – наклонные по полке, переходящие в поперечное ребро

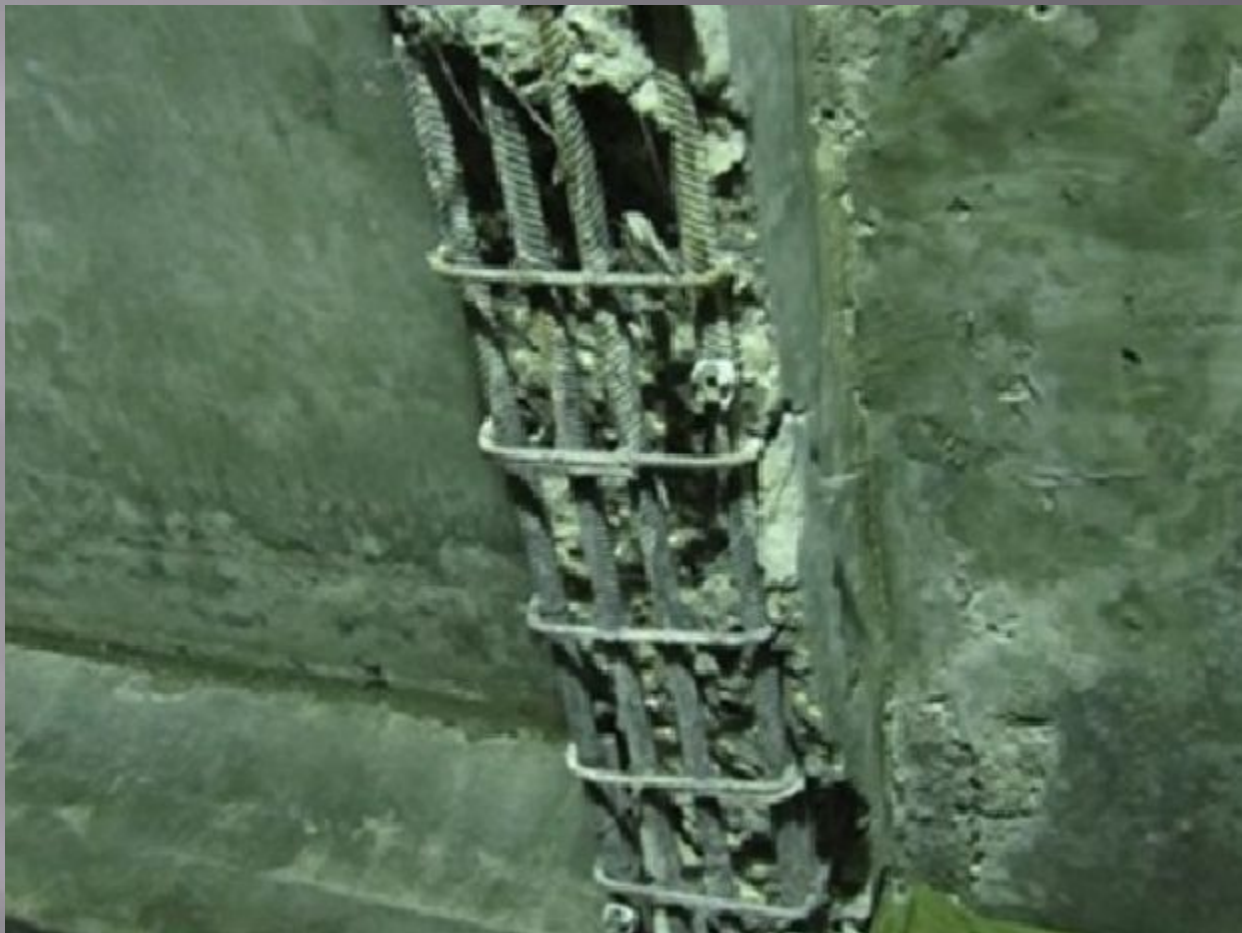
Разрушение железобетонной монолитной балки перекрытия вследствие низкого качества бетона.

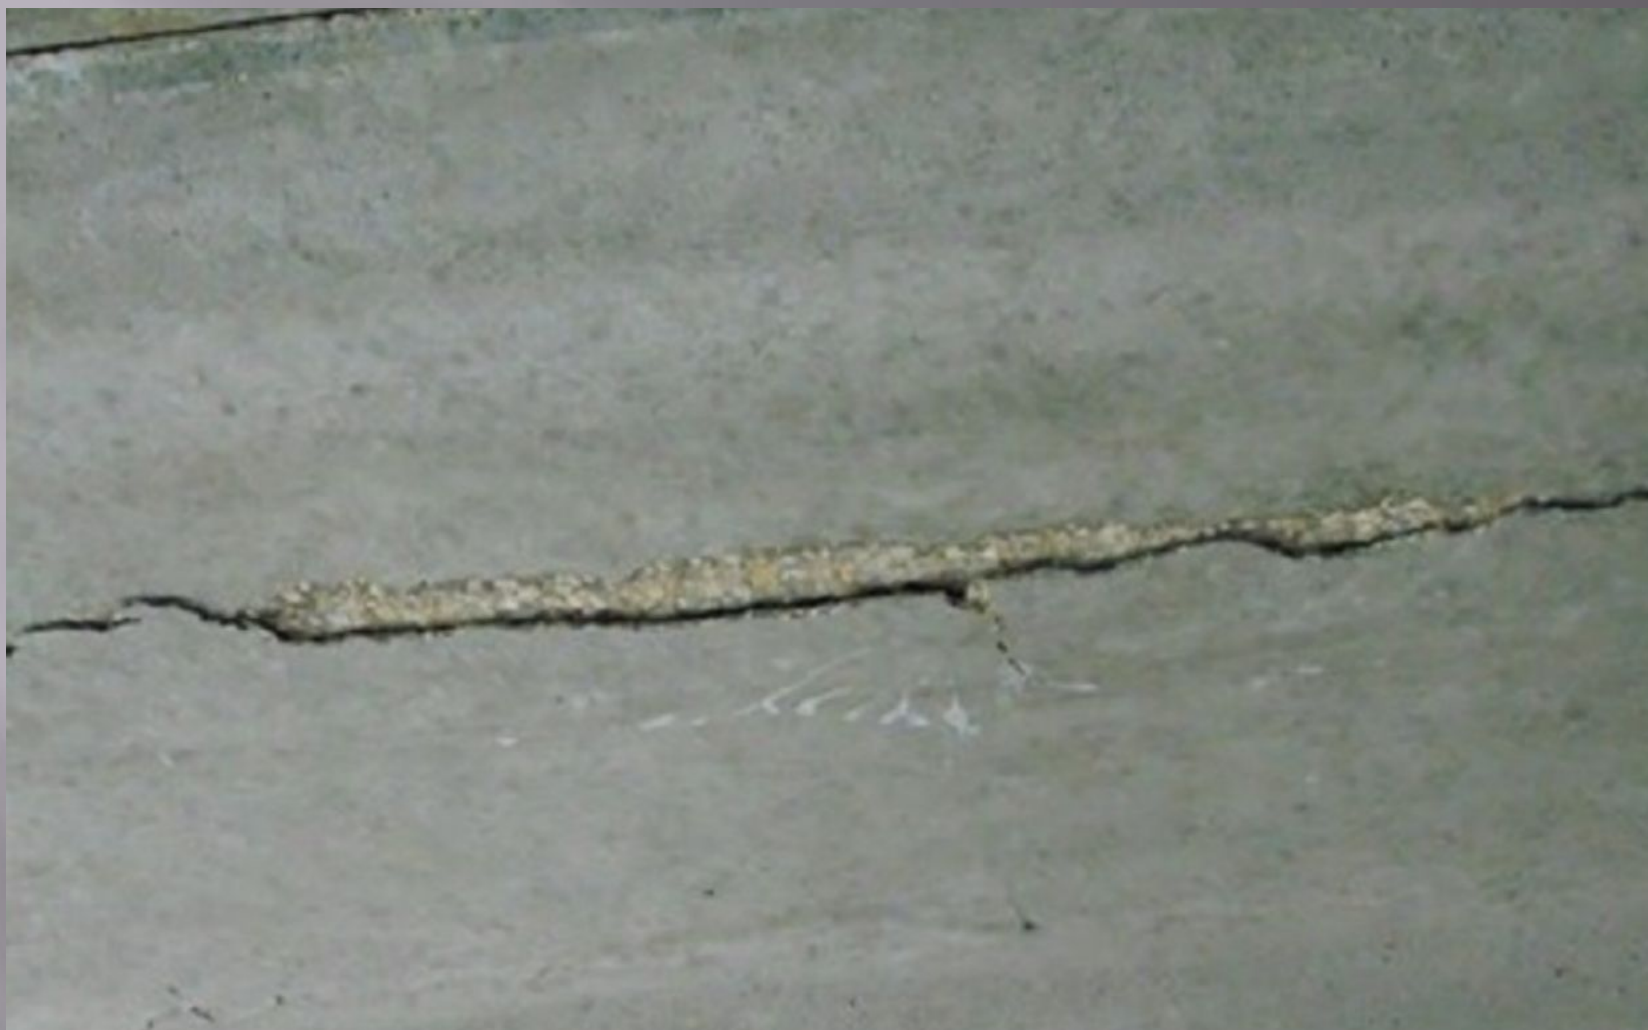
Продольная трещина вдоль рабочей арматуры сборной многопустотной железобетонной плиты перекрытия. Образование трещины является следствием ее перегруженности в период выполнения строительномонтажных работ.

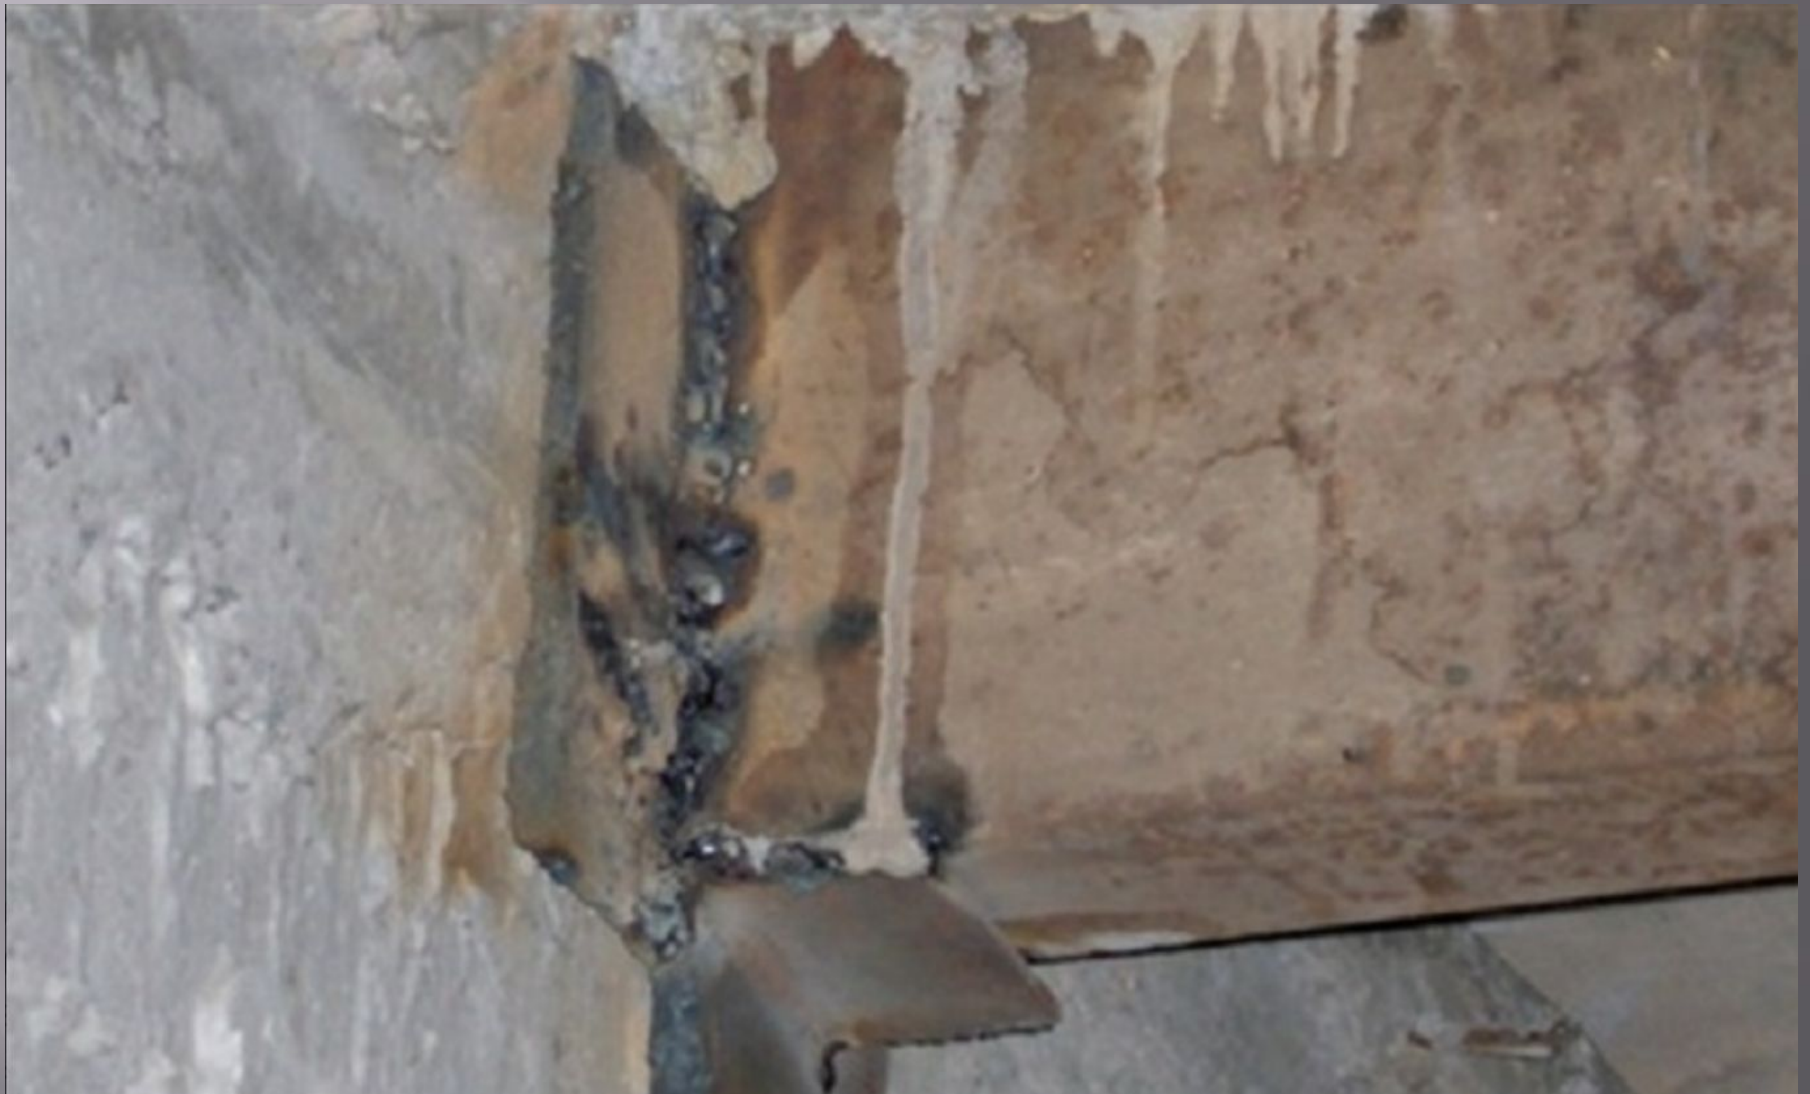
Некачественное выполнение узла опирания металлической балки перекрытия.

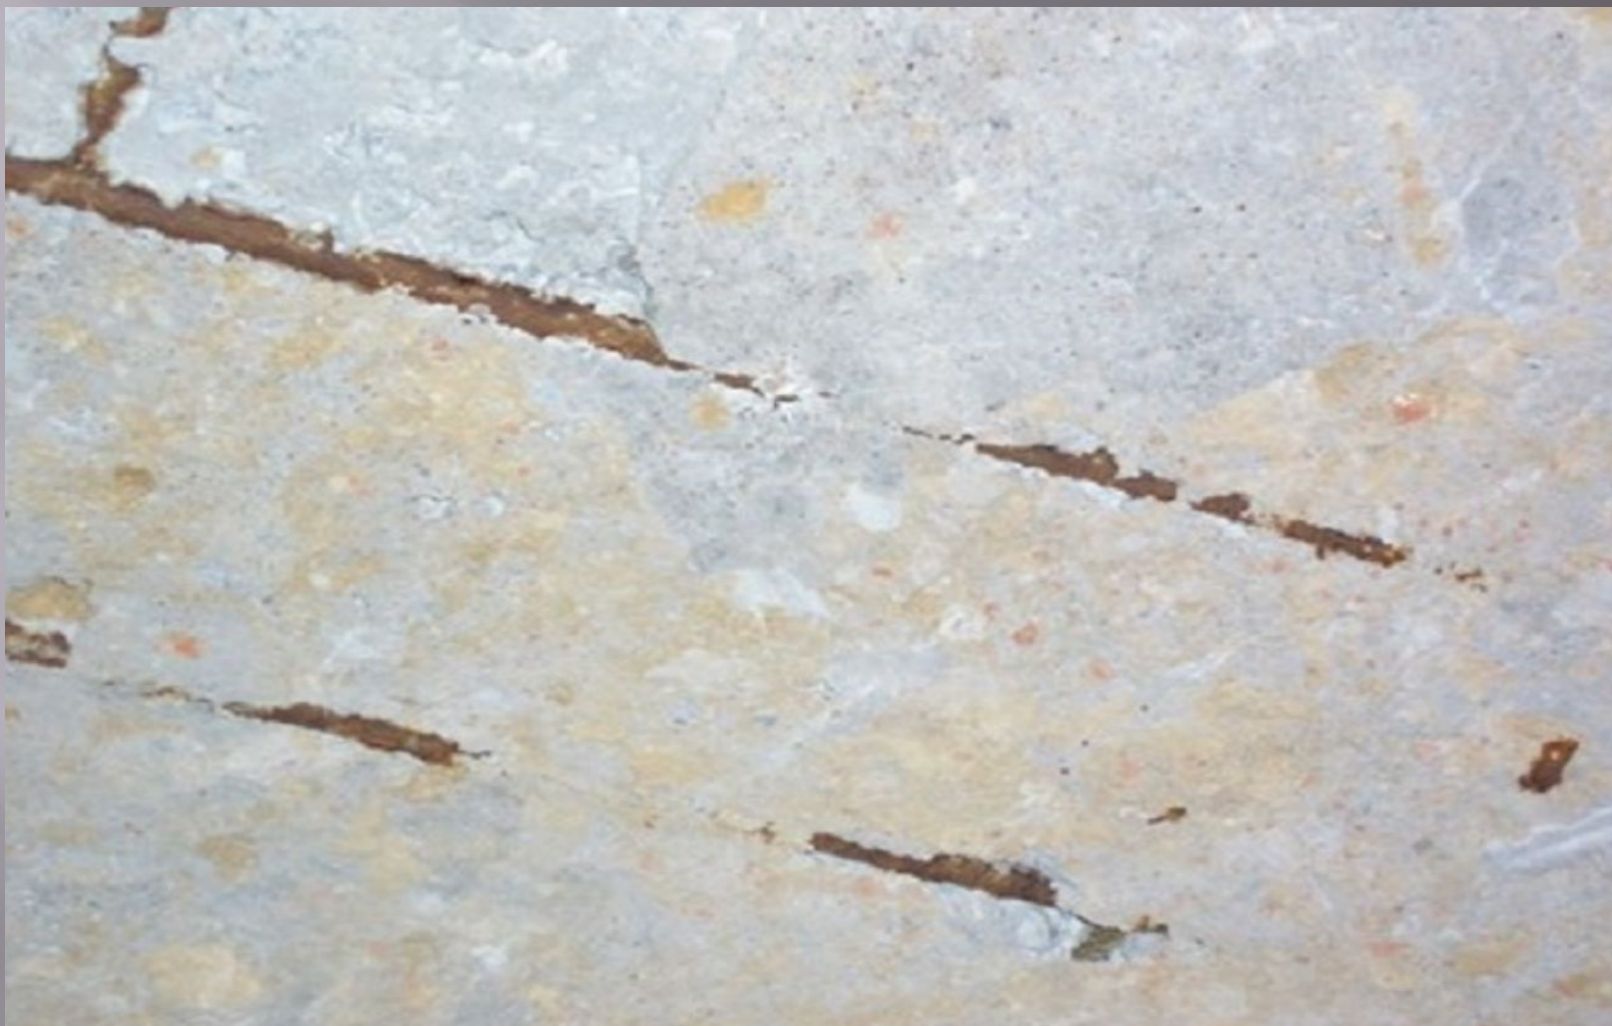
В монолитной железобетонной плите отсутствует защитный слой бетона нижнего пояса рабочей арматуры. Данный дефект является результатом нарушения технологии производства опалубочных и монолитных работ

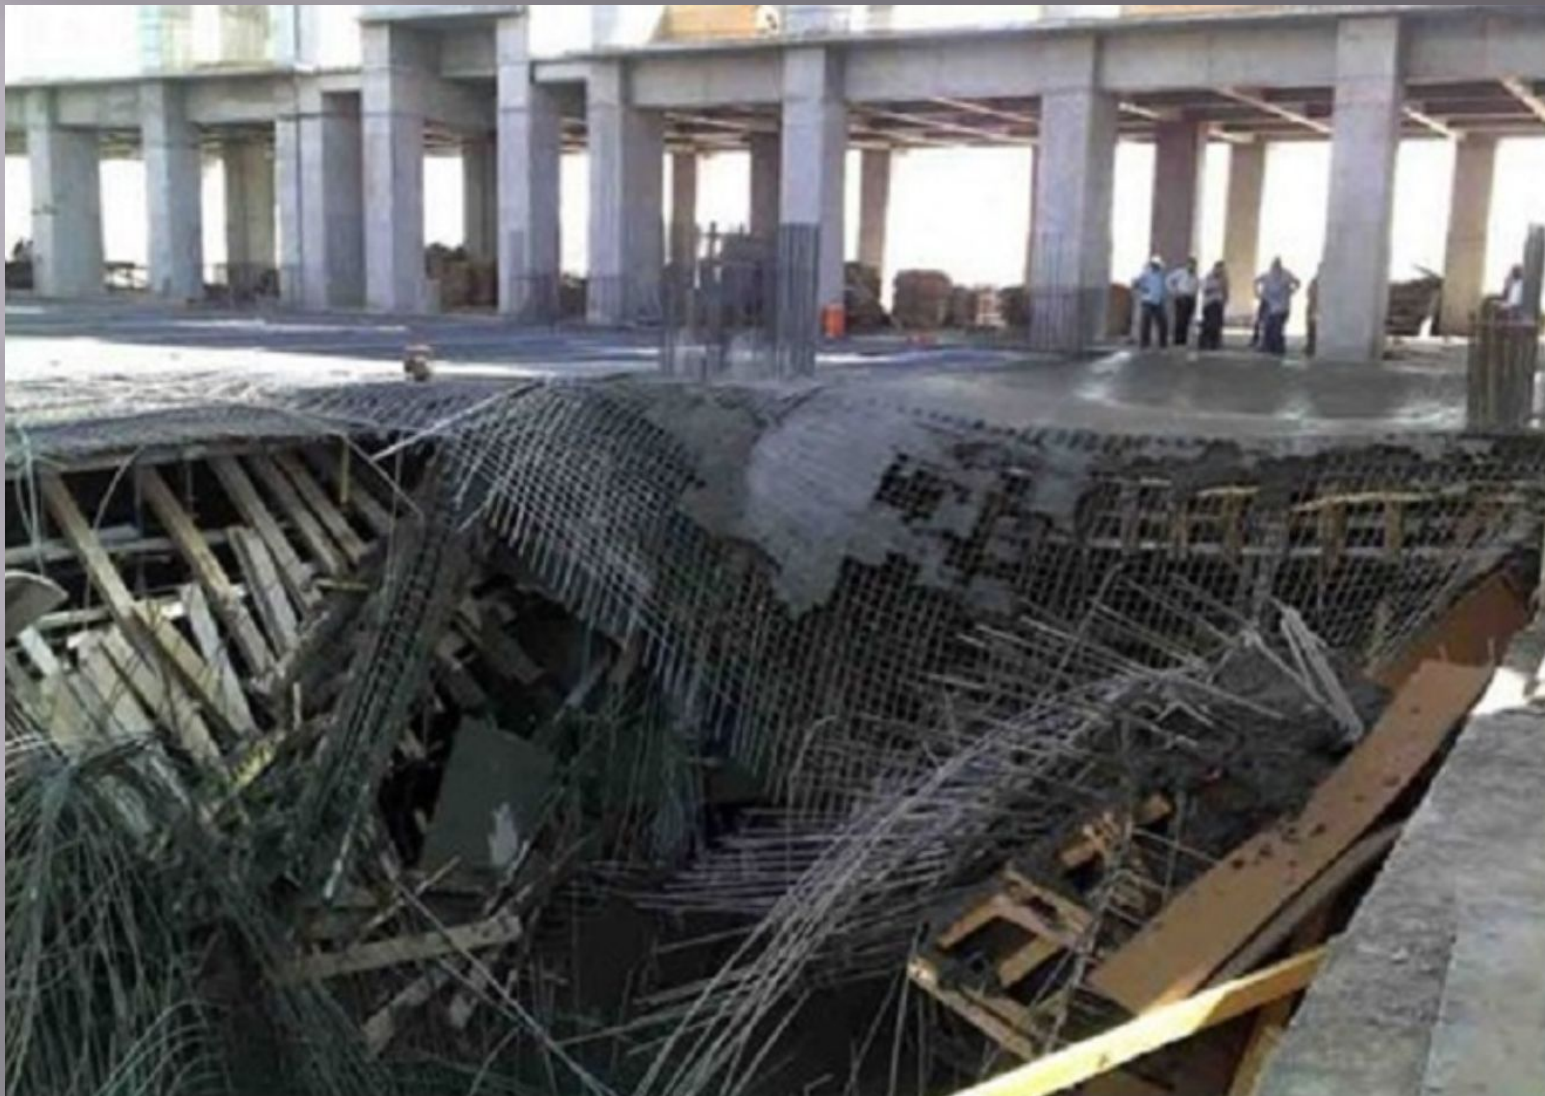
Разрушение железобетонного монолитного перекрытия в следствии недостаточной несущей способности.

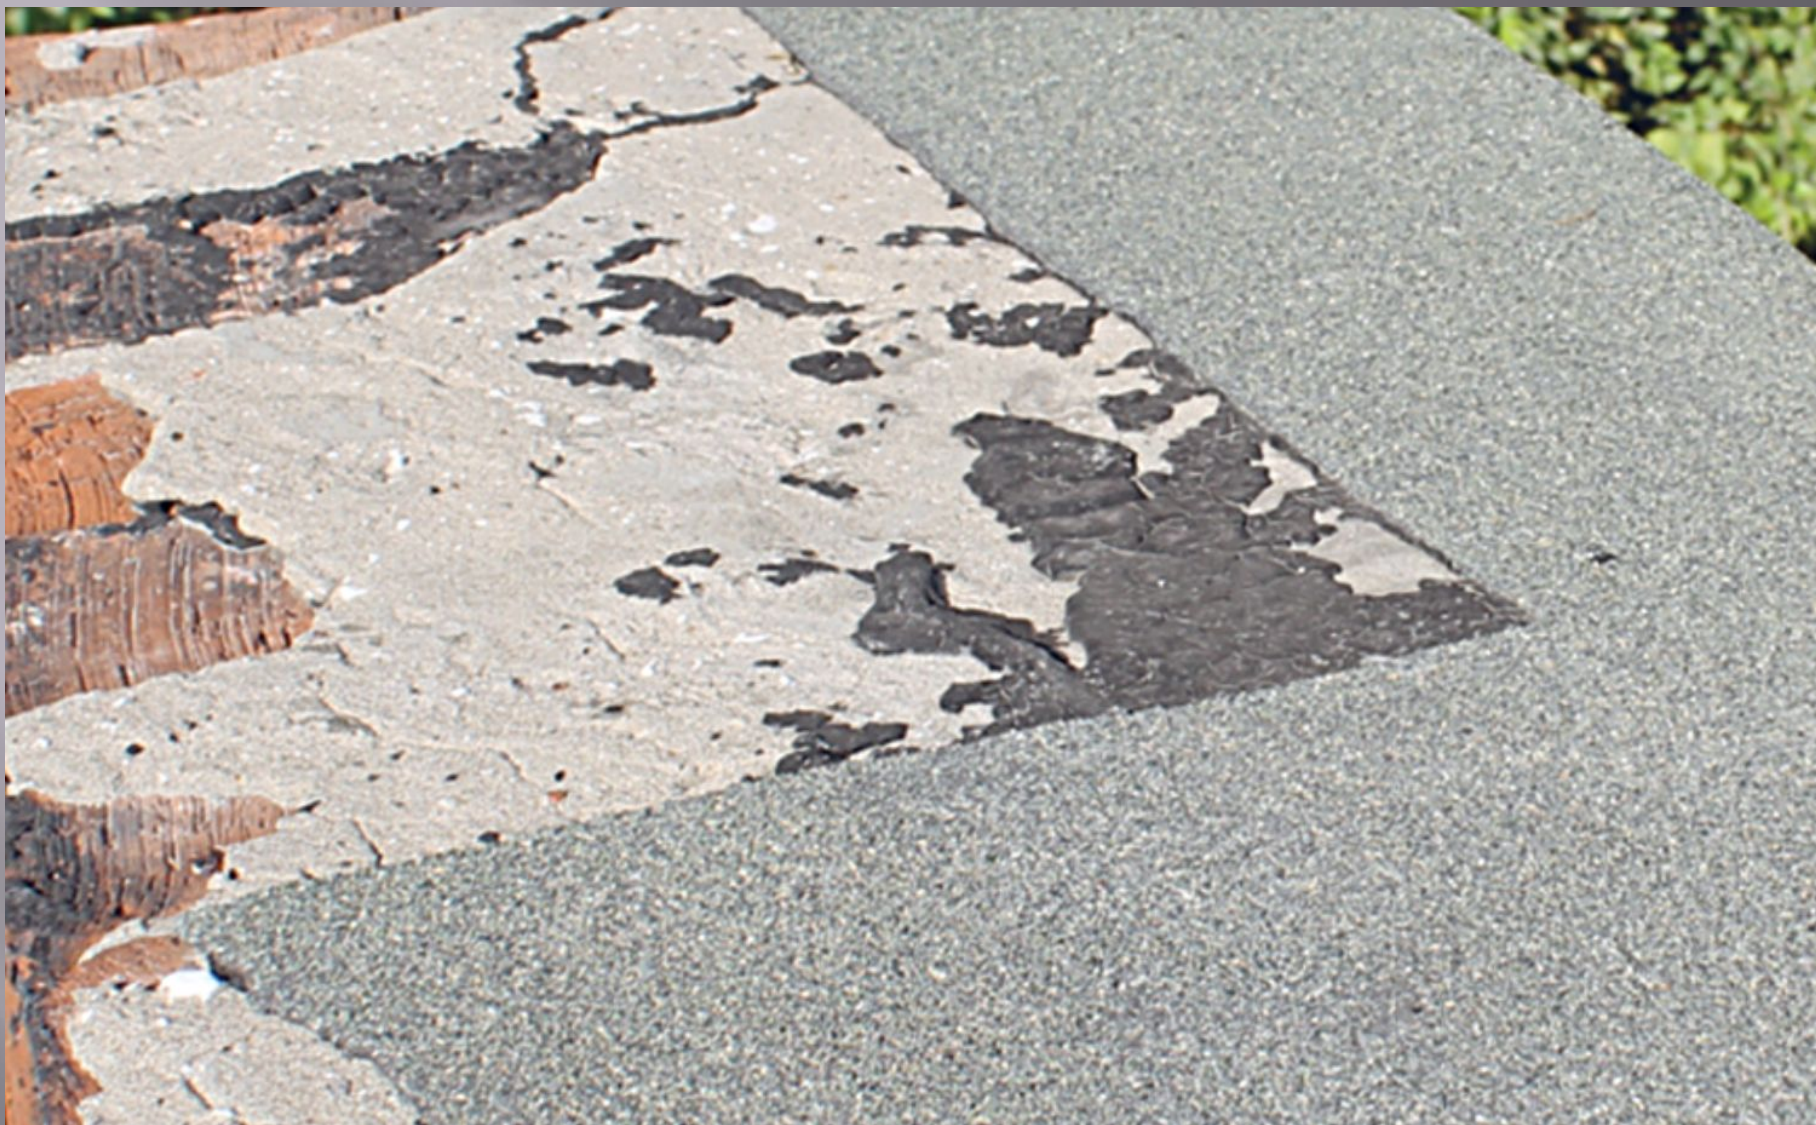
отсутствие водоизоляционного  
ковра

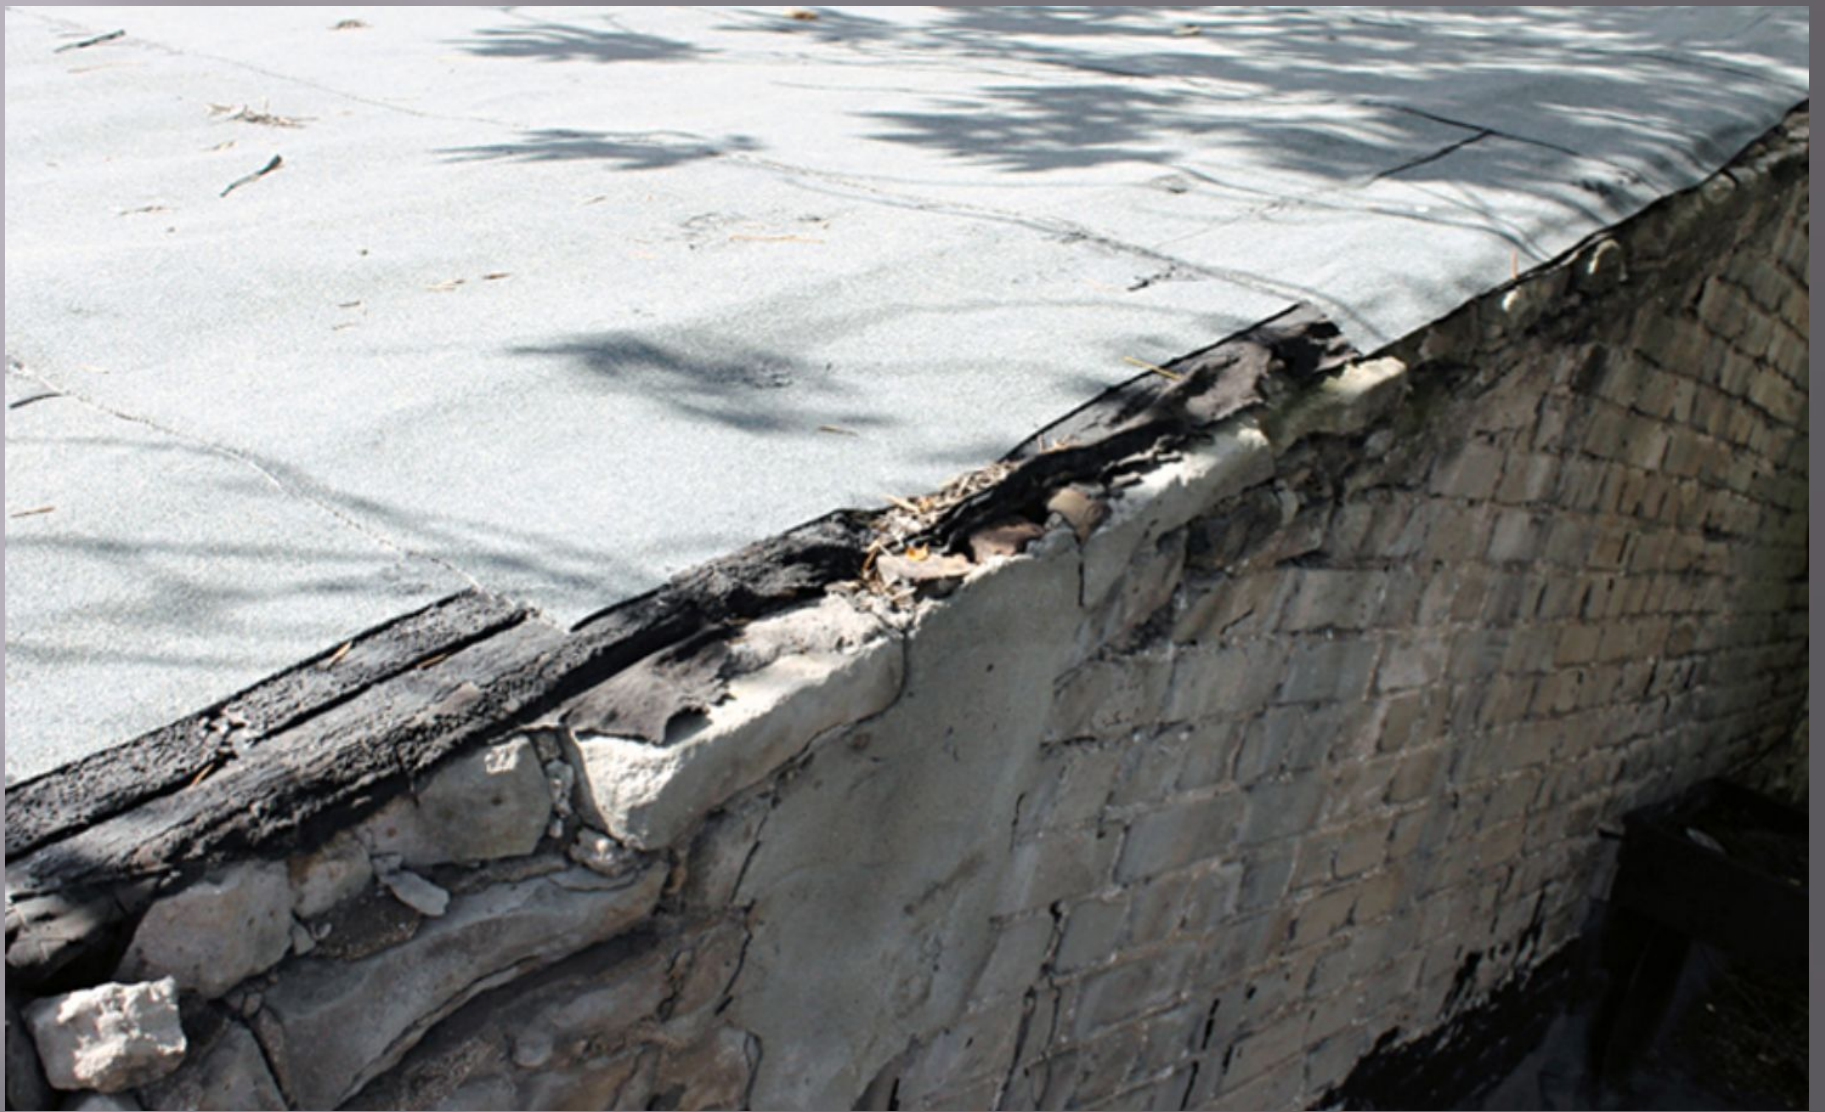
отсутствие некоторых частей  
карнизного свеса

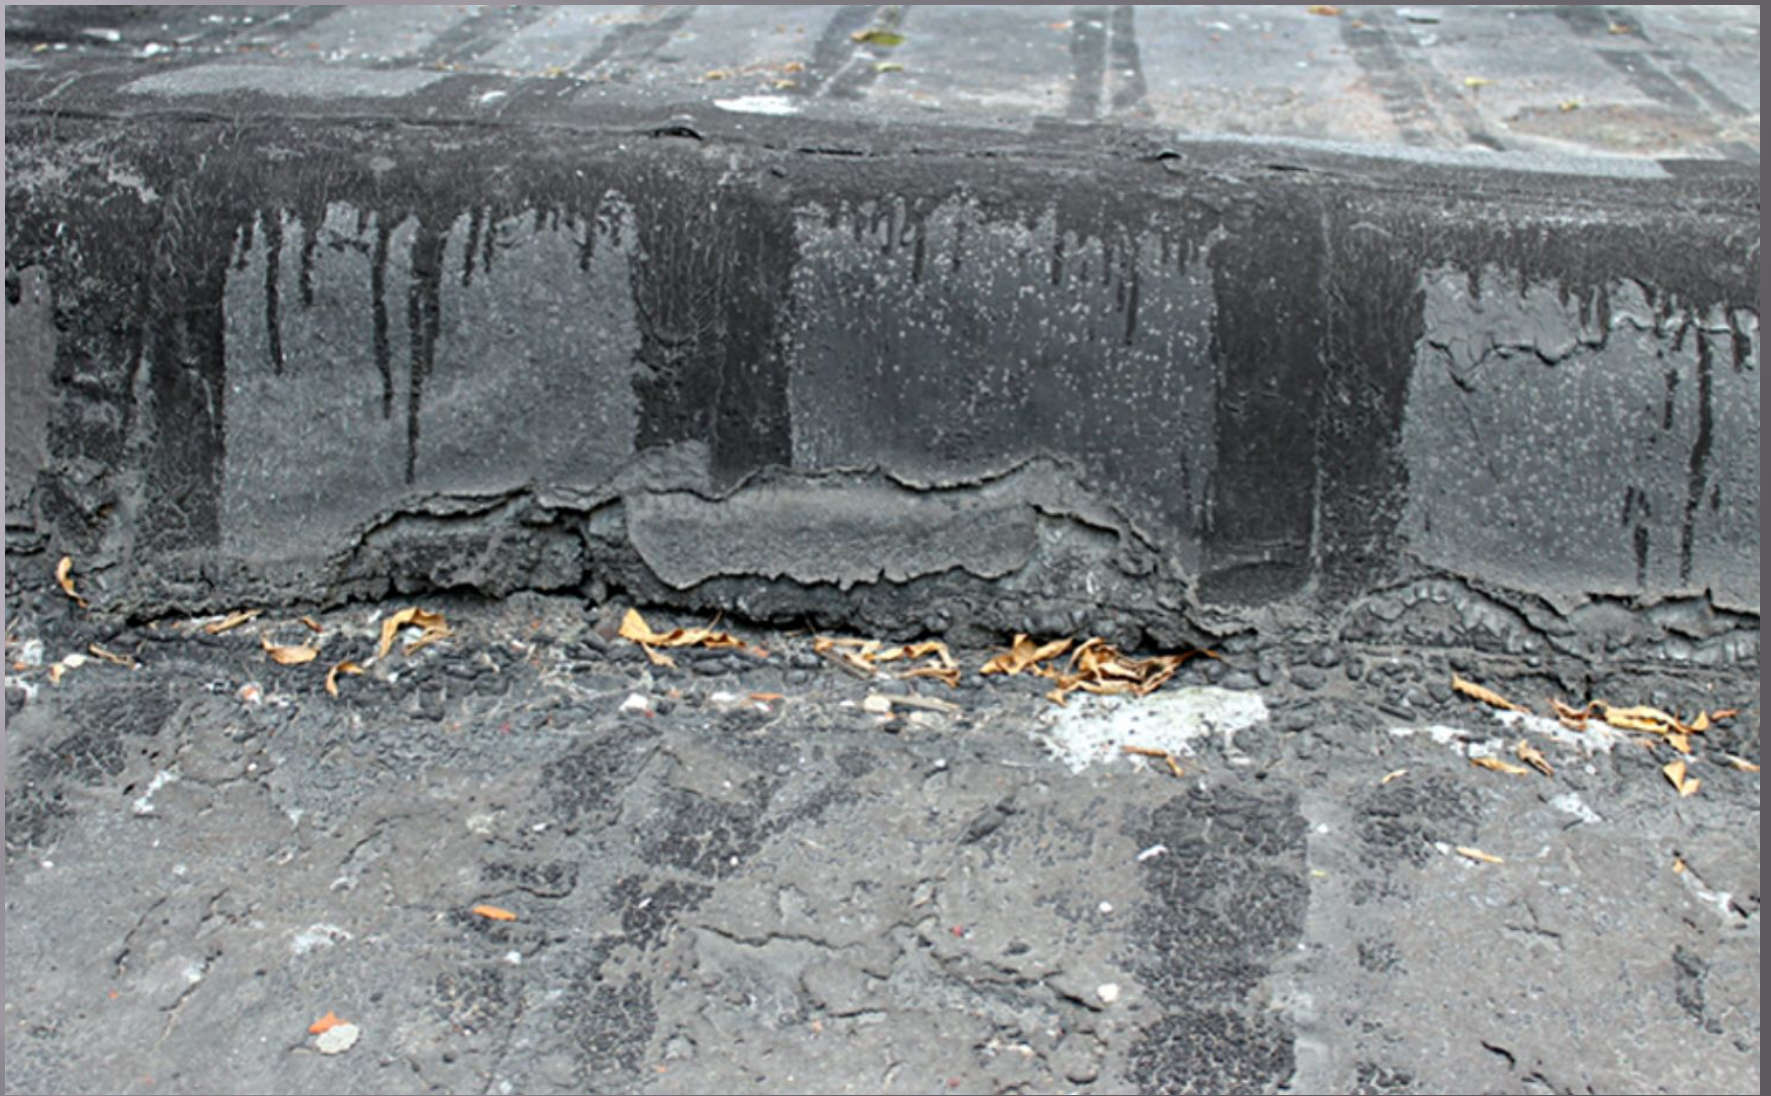
Дефект примыкания к вертикальным поверхностям - механическое повреждение поверхности кровли
