# АВАРИИ СТРОИТЕЛЬНЫХ КОНСТРУКЦИЙ, ЗДАНИЙ И СООРУЖЕНИЙ.

*Выполнил студент 5  
курса  
группы РП-24  
Стаскевич М.Н.*

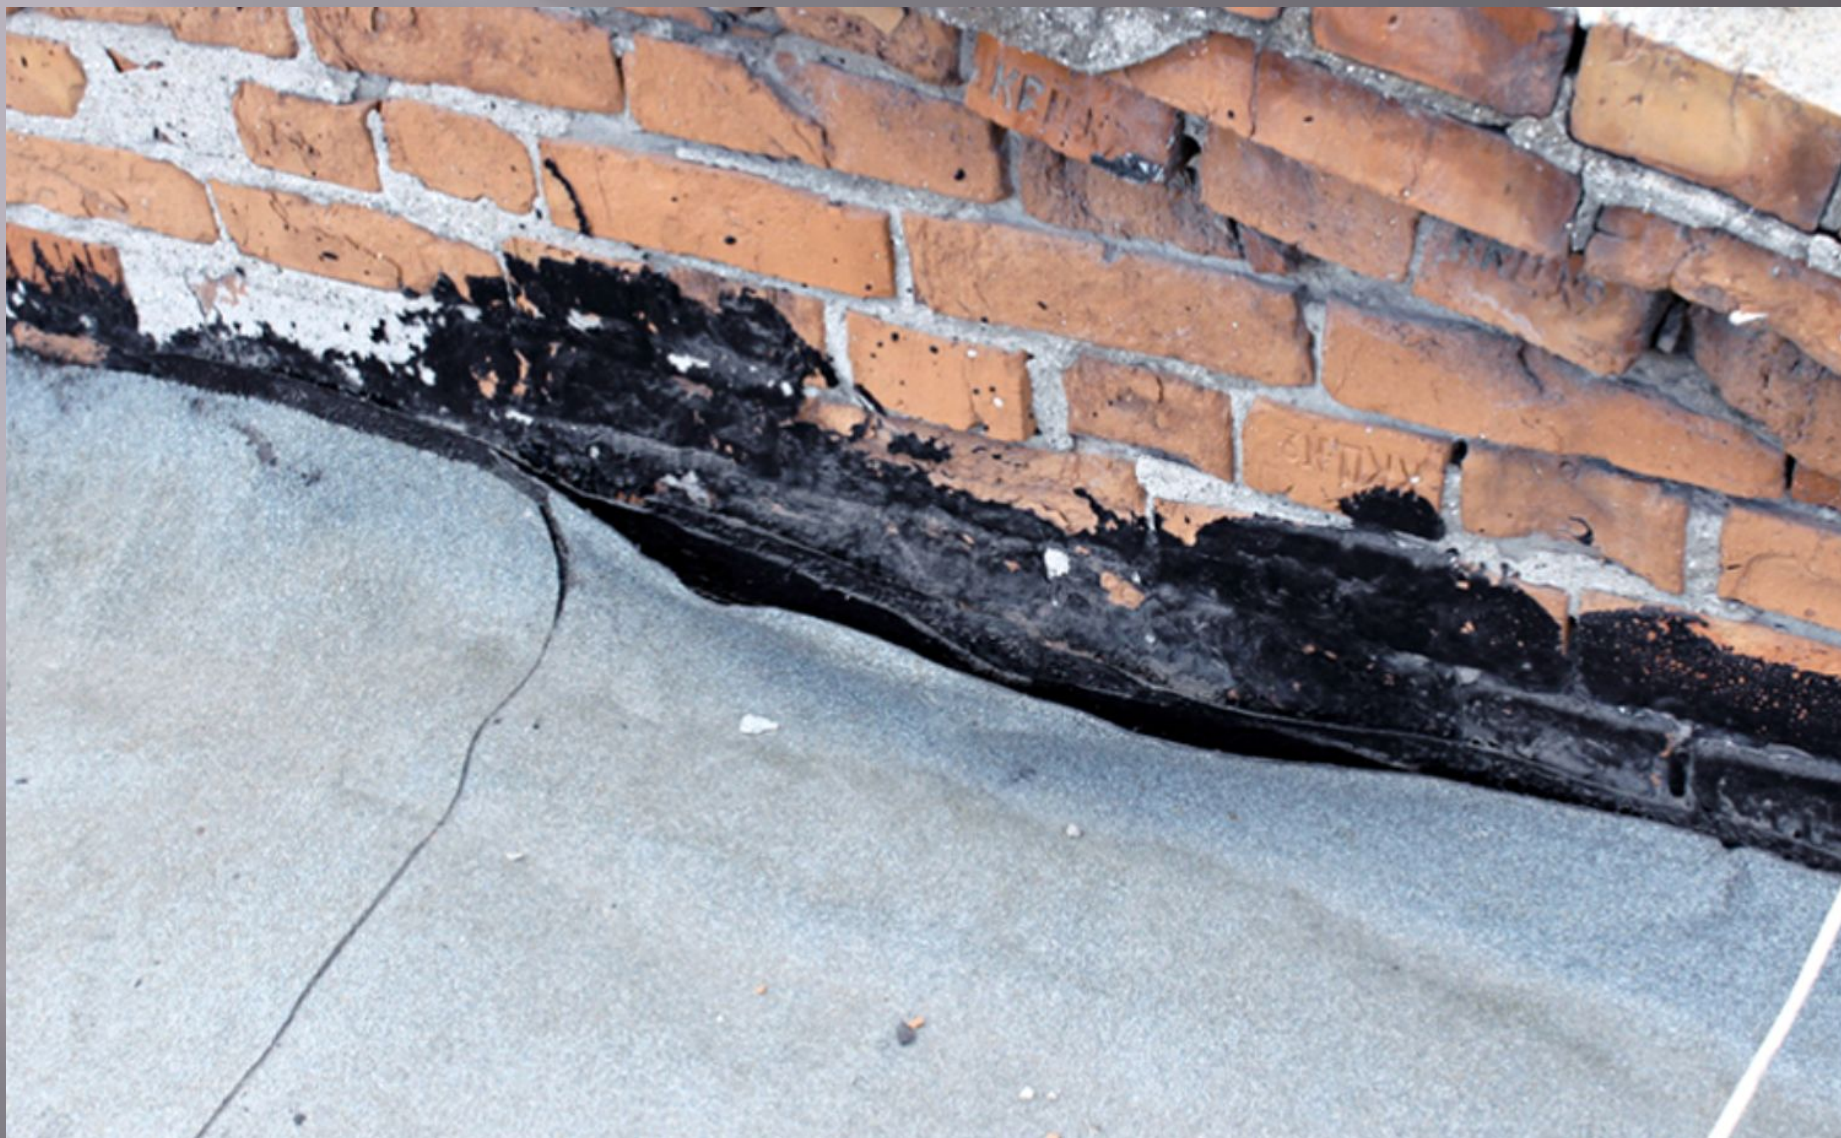
Отсутствие элементов из оцинкованной стали

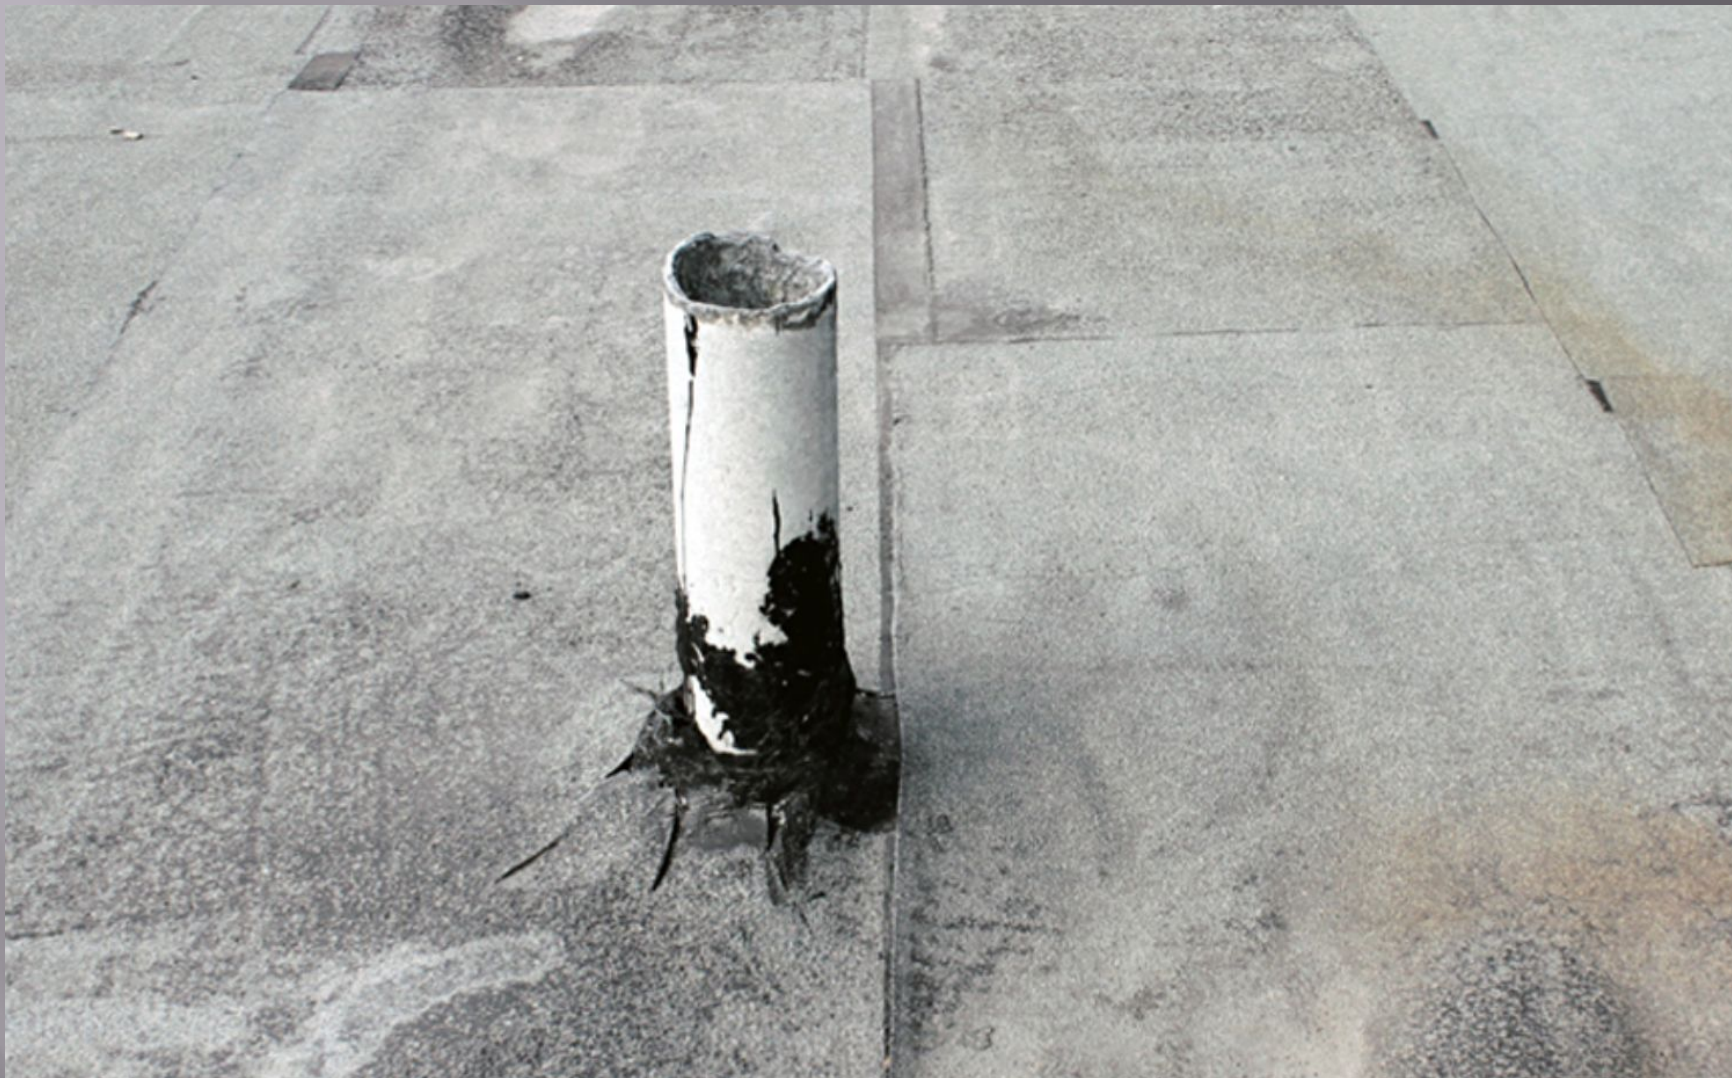
Дефект прочих элементов кровли - отсутствие защитных колпаков на сантехнических вытяжках

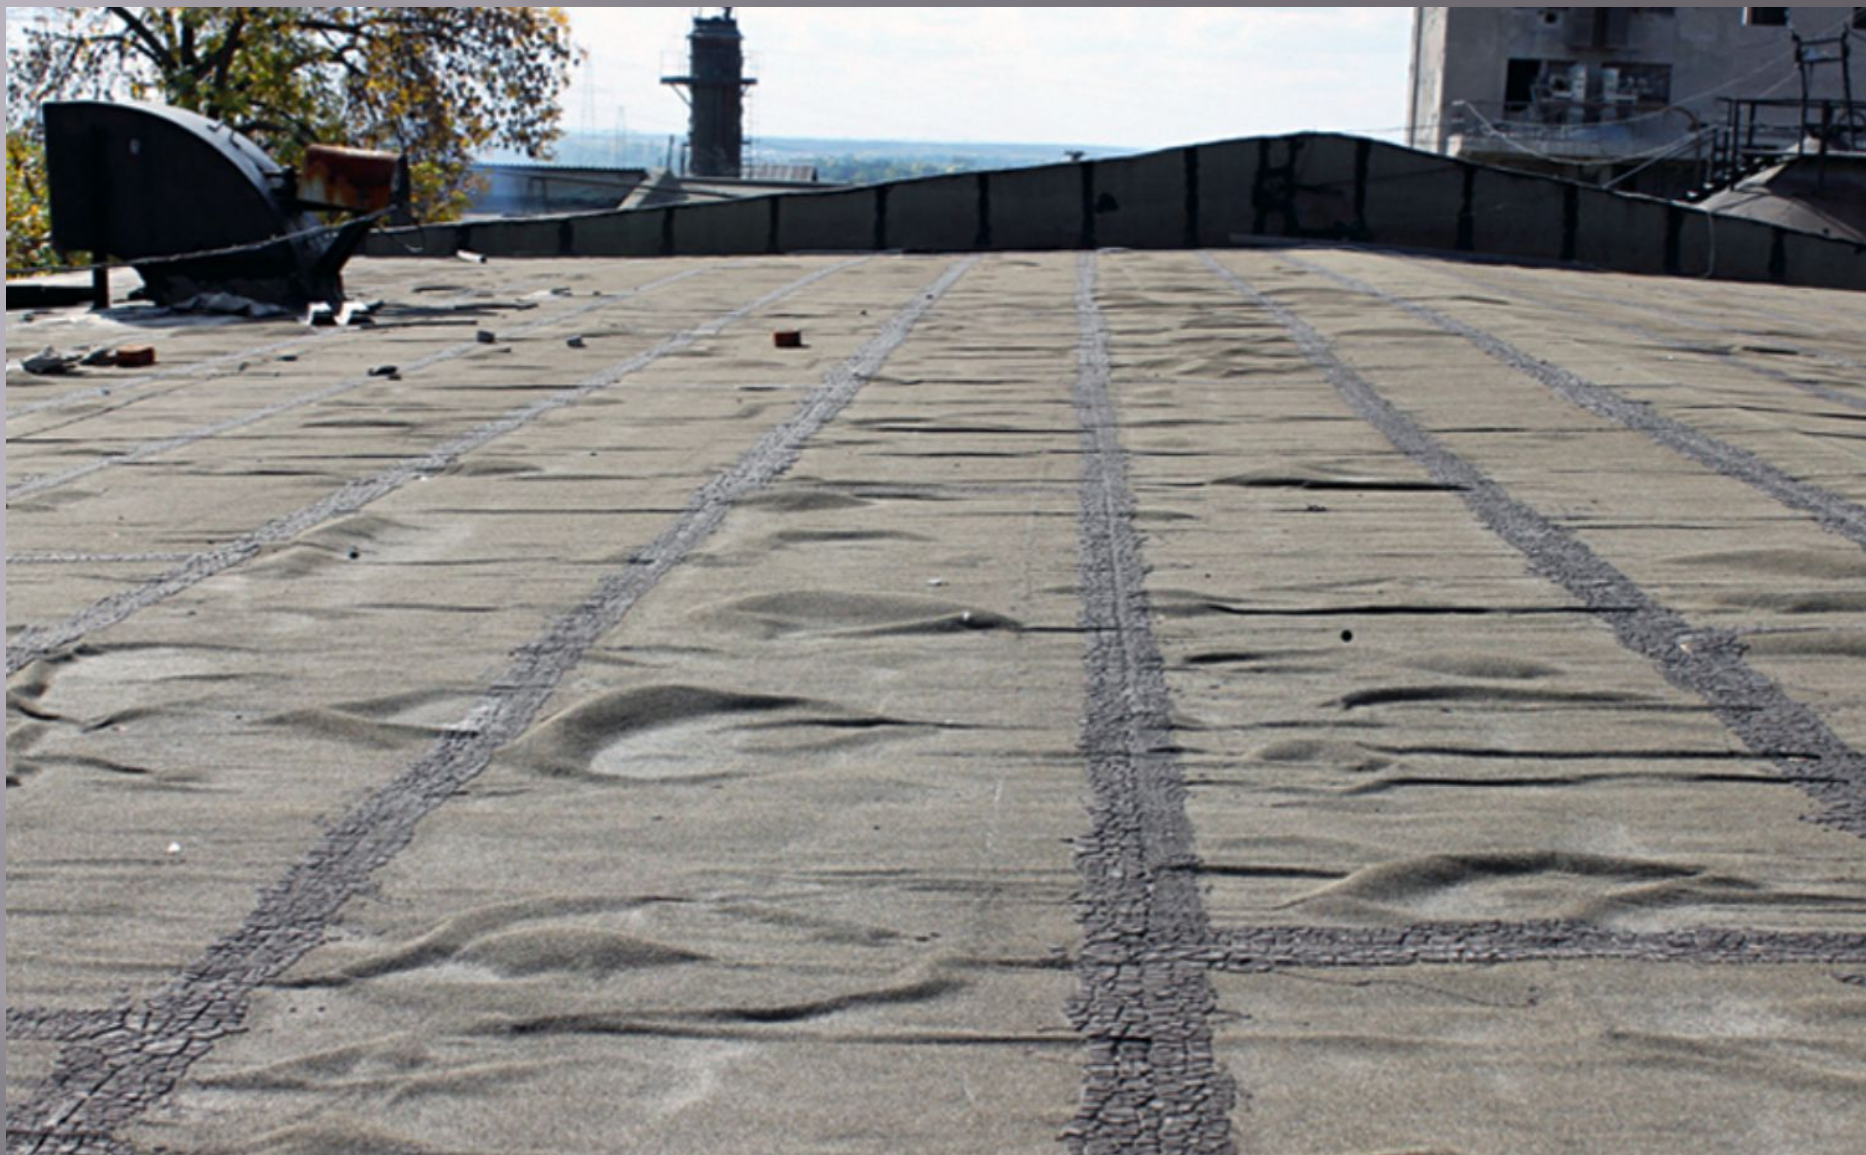
Дефект рядовой кровли - образование вздутий кровельного ковра

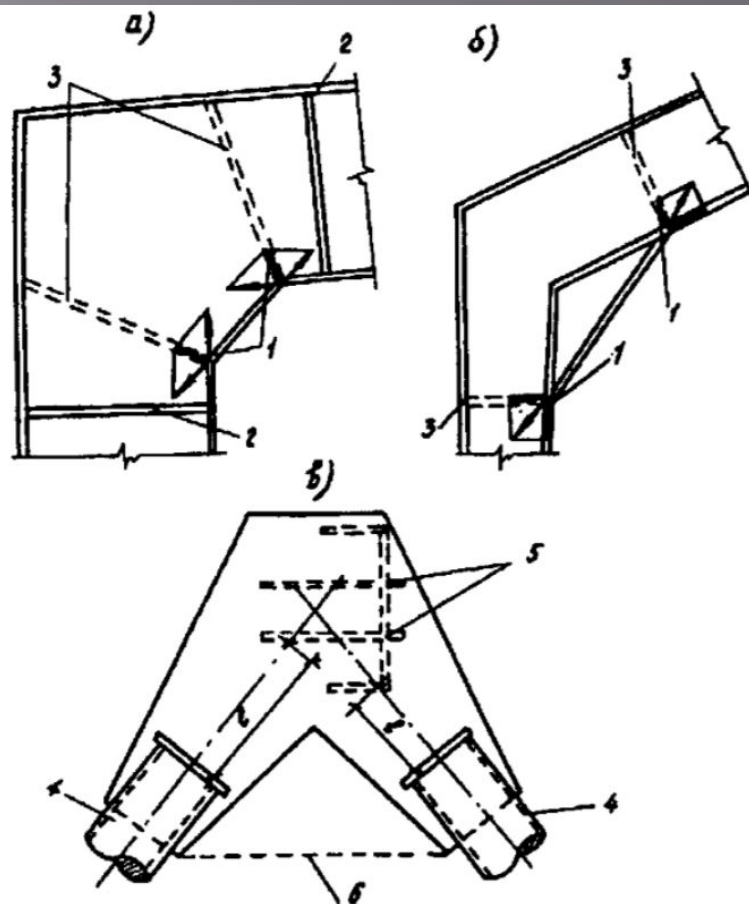
В 1980 г. в Москве произошло обрушение спортивного сооружения. Несущими элементами сооружения были рамы из сварных двутавров. В местах перелома нижнего пояса ригеля в месте примыкания его к стойке создалась большая концентрация напряжений, что привело к потере местной устойчивости стенки двутавра и к обрушению всей рамы (рис. 13.1 а). Если бы в этих местах были установлены ребра жесткости, то обрушение рам не произошло бы.

В 1983 году в Ленинградской области произошло обрушение складского одноэтажного здания. Несущими конструкциями здания были рамы из прокатных двутавров. Интересна предыстория обрушения здания. Склад был построен в летнее время. По проекту кровля склада должна была быть выполнена из волнистых асбоцементных листов усиленного профиля, уложенных по стальным балкам, опирающимся на поперечные стальные рамы. У строителей не было асбоцементных листов усиленного профиля, и они применили обыкновенные волнистые асбоцементные листы, не изменив шаг балок кровли. В первую же зиму под действием снеговой нагрузки волнистые асбоцементные листы были разрушены. Тогда строители уложили по балкам кровли обрешетку из 25 мм досок и вновь использовали обычные волнистые асбоцементные плиты. На этот раз зимой обрушилось все здание. Причина обрушения была та же, что и в первом случае — местная потеря устойчивости стенки двутавра в местах перелома ригеля у его примыкания к стойке (рис. 13.1 б). Если бы были предусмотрены ребра жесткости в местах перелома нижней полки ригеля, то обрушение не произошло бы.

И наконец, еще один случай. В 1983 г. в Ленинграде произошла авария покрытия над крытым катком. Покрытие было запроектировано из железобетонных плоских плит, уложенных по структуре из трубчатых стальных элементов. В проекте было предусмотрено недопустимо большое расстояние между торцами трубчатых наклонных элементов и верхним поясом структуры (рис. 13.1 в). В результате произошла потеря устойчивости фасонок у верхнего пояса структуры и пояс оказался опертым на торцы наклонных трубчатых элементов. Покрытие просело до 60 см.

Рис. 13.1. Схемы узлов примыкания элементов стальных конструкций, приведших к авариям (*а* — ригеля и колонны спортивного здания; *б* — ригеля и колонны складского здания; *в* — раскоса к горизонтальным верхним элементам структурного покрытия):

*1* — сосредоточенные усилия, действующие на стенку элементов двутаврового сечения; *2* — проектные ребра жесткости; *3* — ребра жесткости, обеспечивающие местную устойчивость стенок элемента; *4* — трубчатые раскосы; *5* — верхние горизонтальные элементы структурного покрытия; *6* — нижняя грань фасонки по проекту КМ; *l* — большая свободная длина фасонки

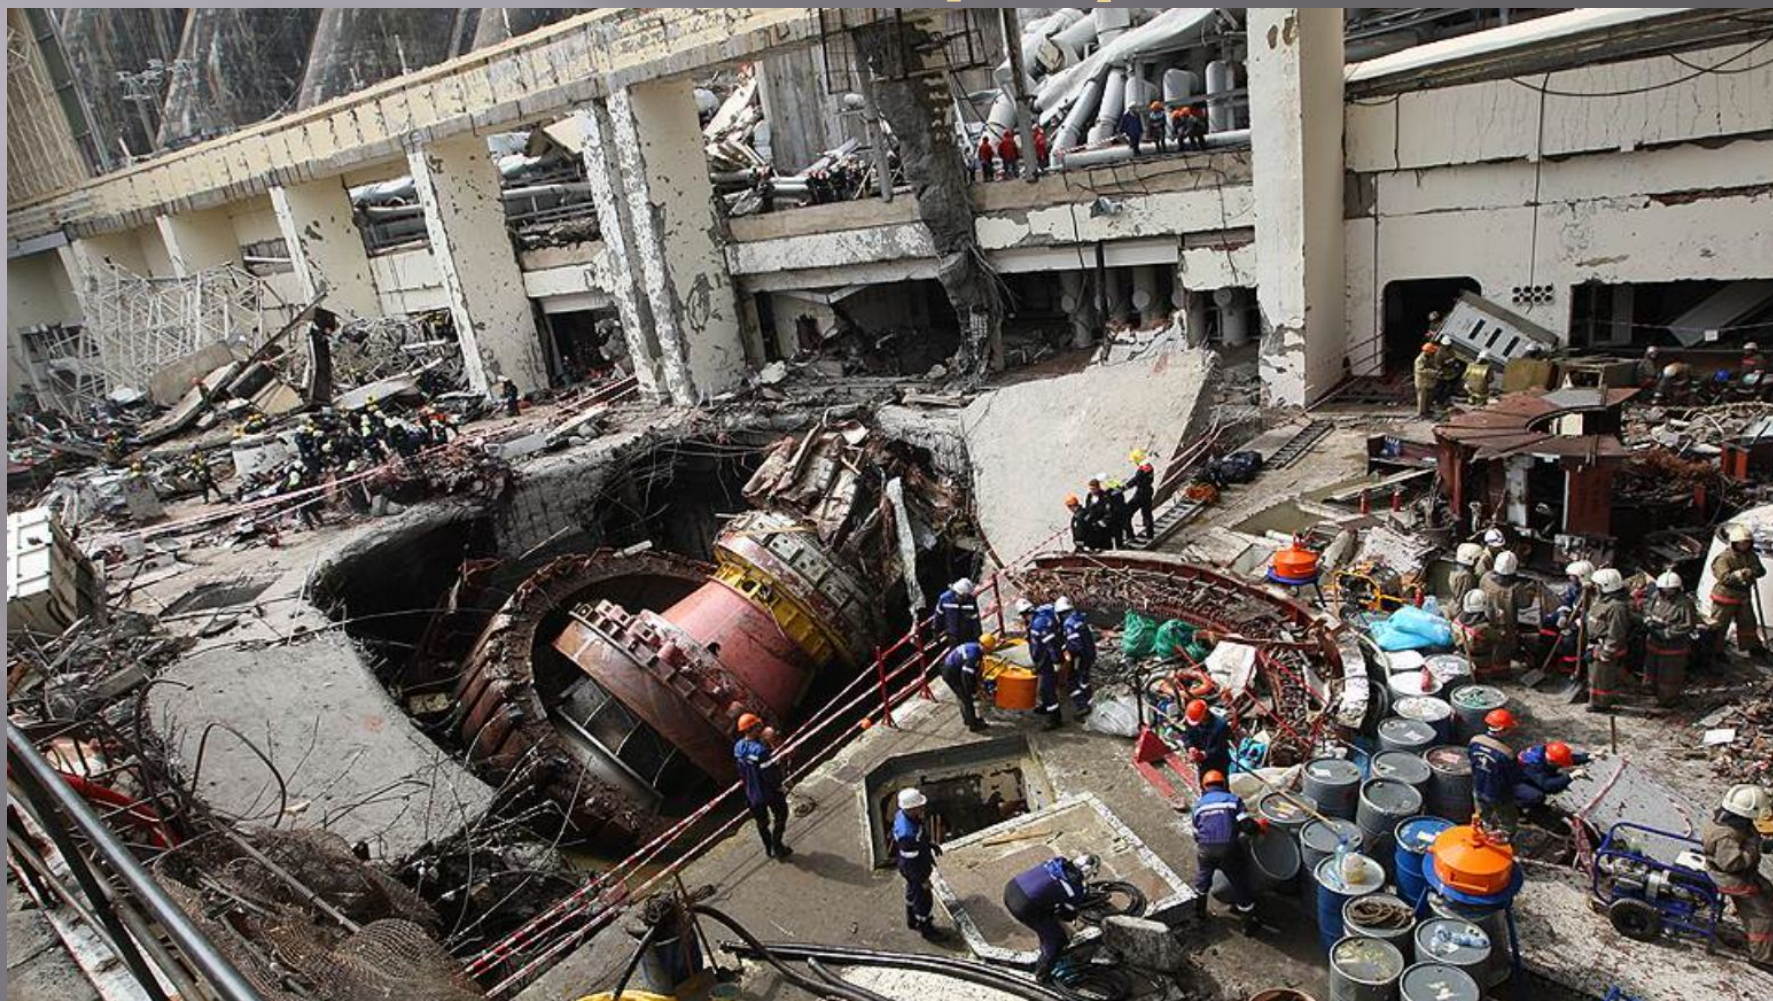
# *Авария на СШГЭС: усталость металла шпилек стала причиной катастрофы*

- По заключению комиссии Ростехнадзора и парламентского расследования причиной техногенной катастрофы 17 августа 2009 года на Саяно-Шушенской ГЭС явилась усталость металла шпилек крепления крышки турбины стационарного гидроагрегата № 2. Эту злополучную усталость в шпильках выявили учёные из Центрального научно-исследовательского института технологии машиностроения (ОАО НПО «ЦНИИТМАШ»)

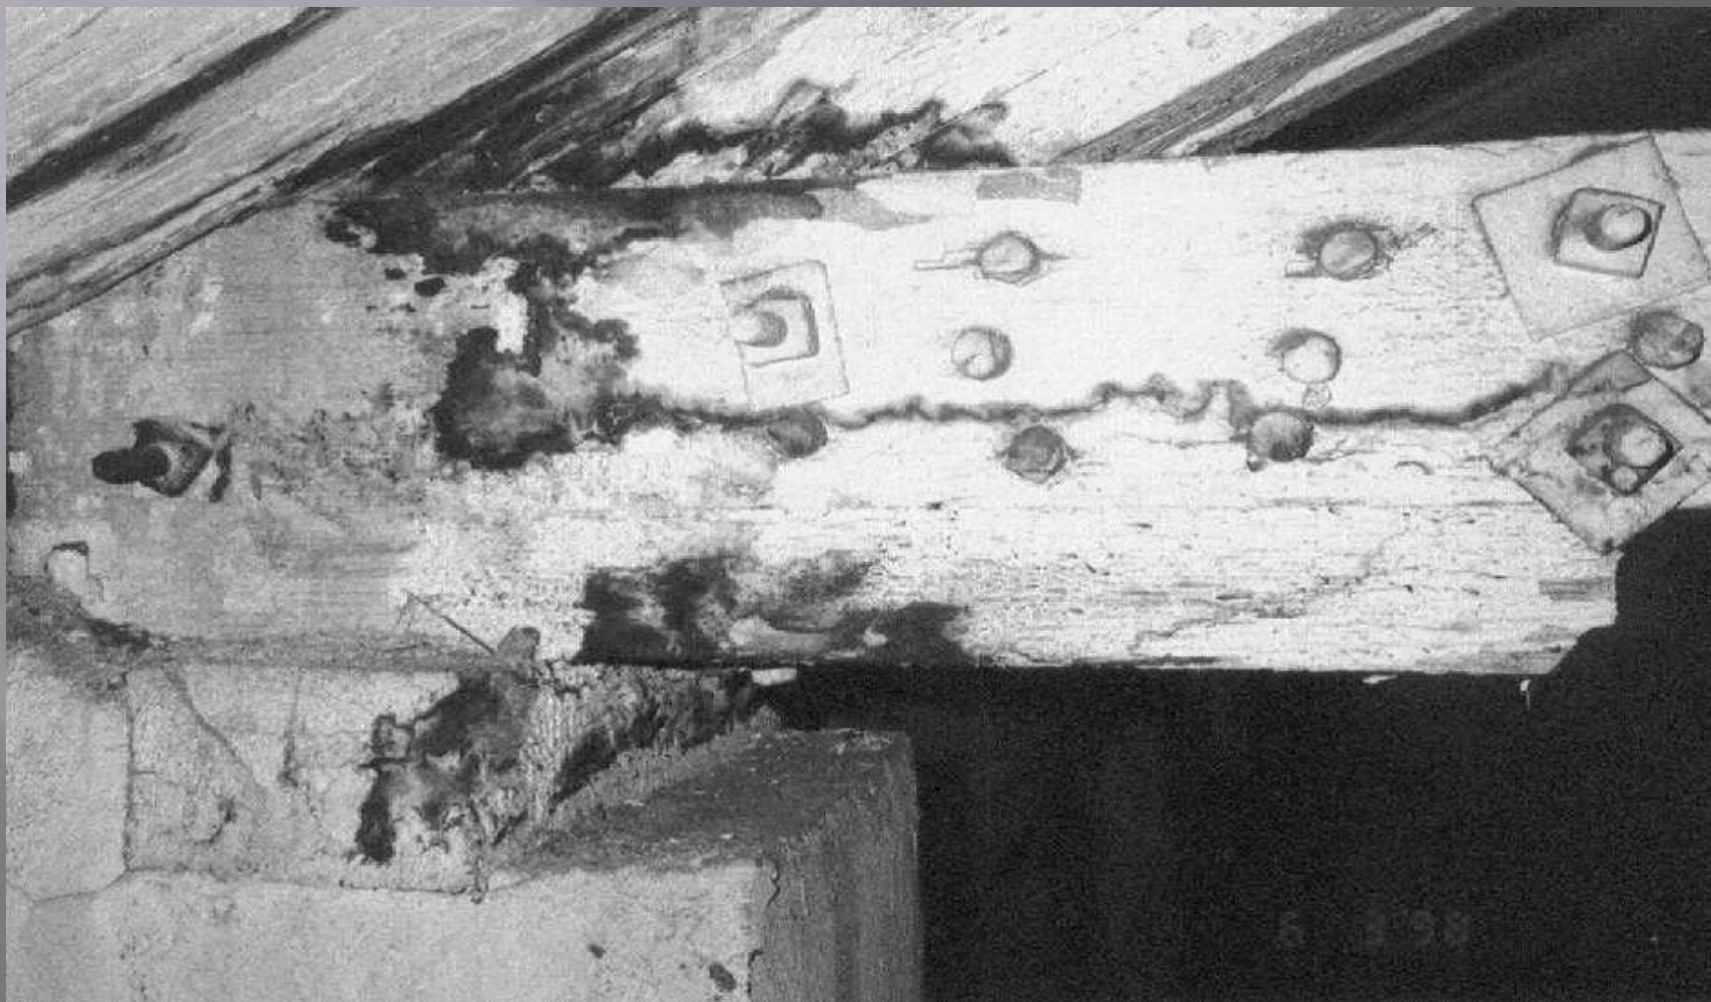
**Загнивание опорной части деревянной балки с перекрестной дощатой стенкой на гвоздях (из-за нарушения водостока с кровли после пристройки слева более высокого здания)**

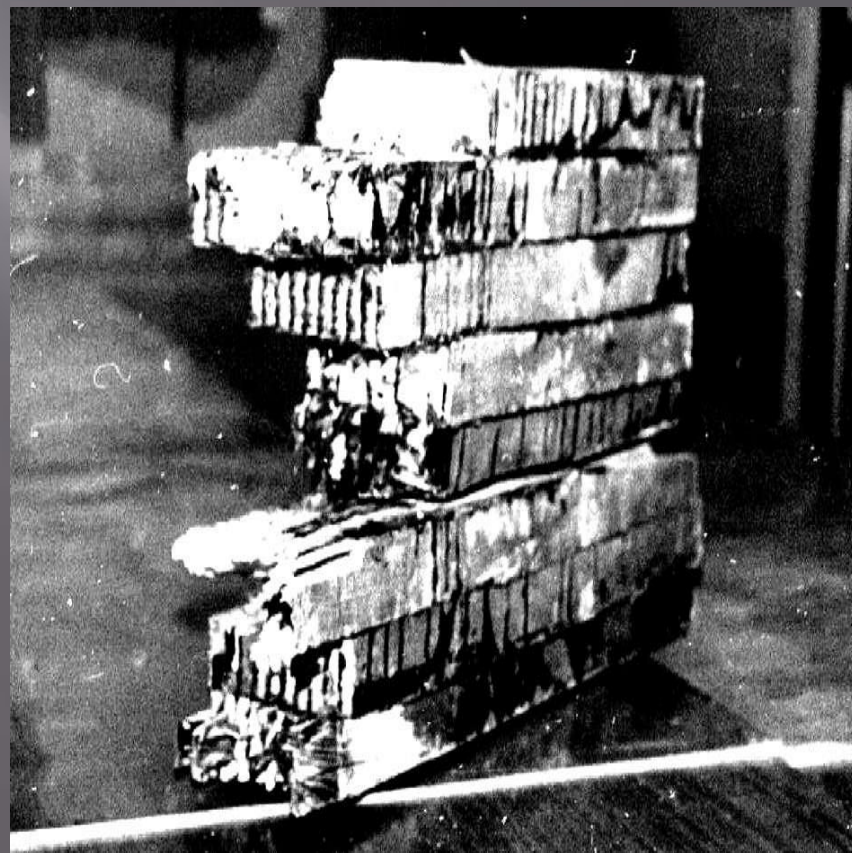
Фрагмент разрушившейся стрельчатой арки (сечение ослаблено на 90%: из 8 слоев 7 оказались стыки заготовок по длине)

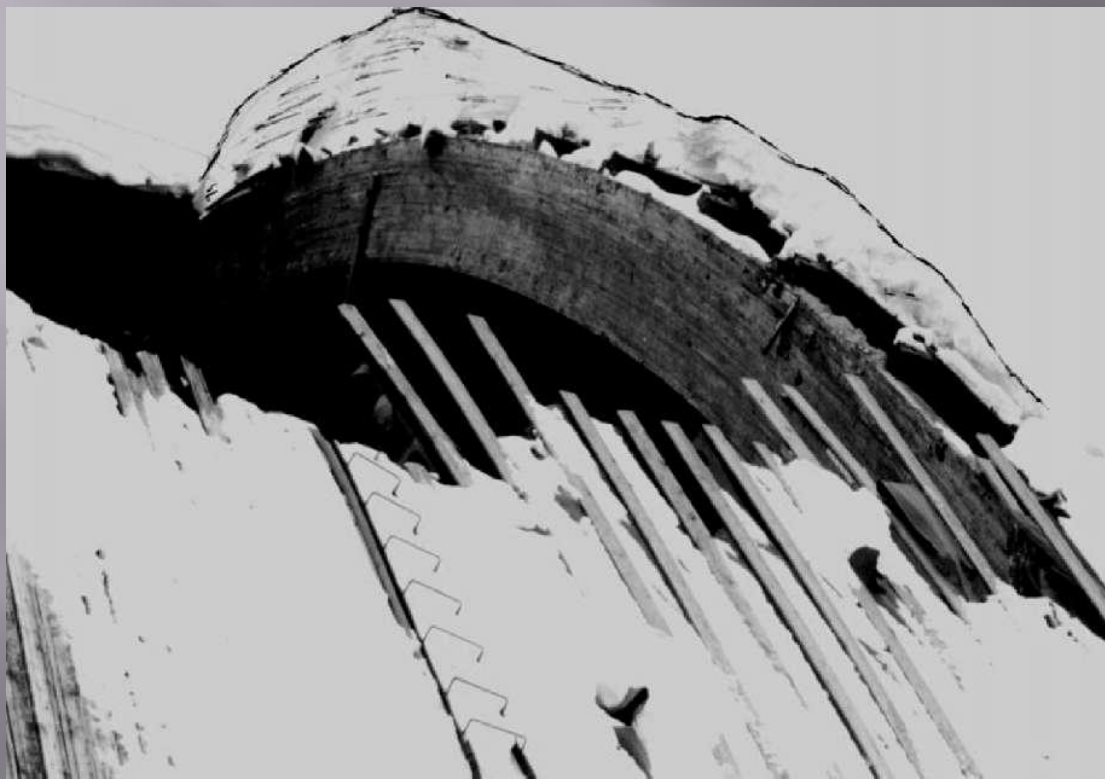
Сверхнормативная  
снеговая нагрузка на  
покрытии из стрельчатых  
арок пролетом 45 м в  
момент аварии  
(максимальная высота  
снежного покрова 2,6 м)

Прогиб прогонов покрытия в зоне сверхнормативного отложения снега превышает предельно допустимый прогиб в 2...3 раза

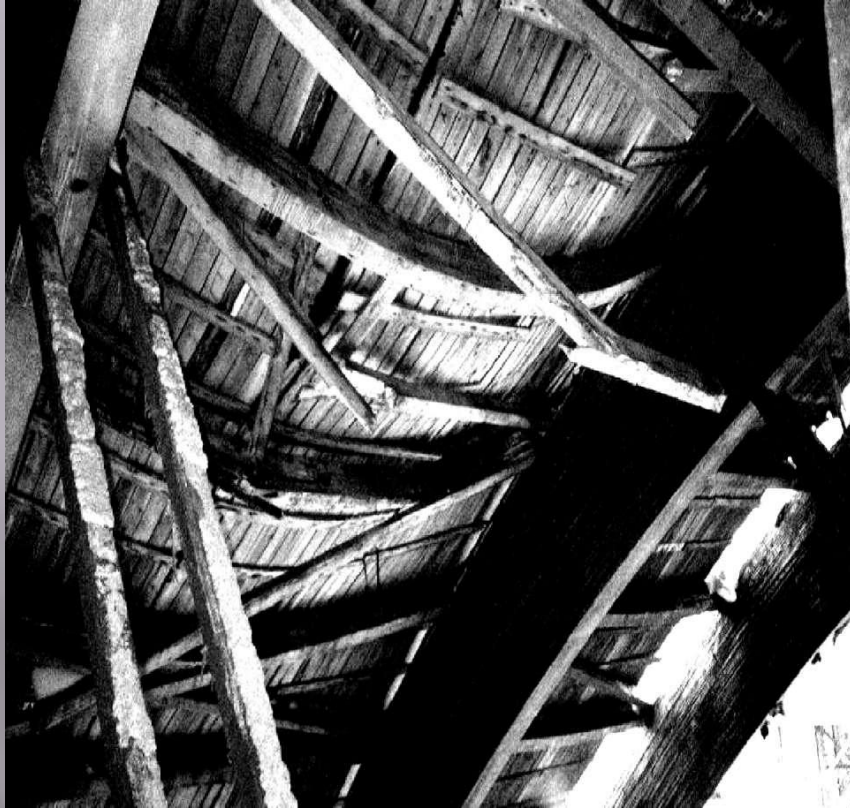
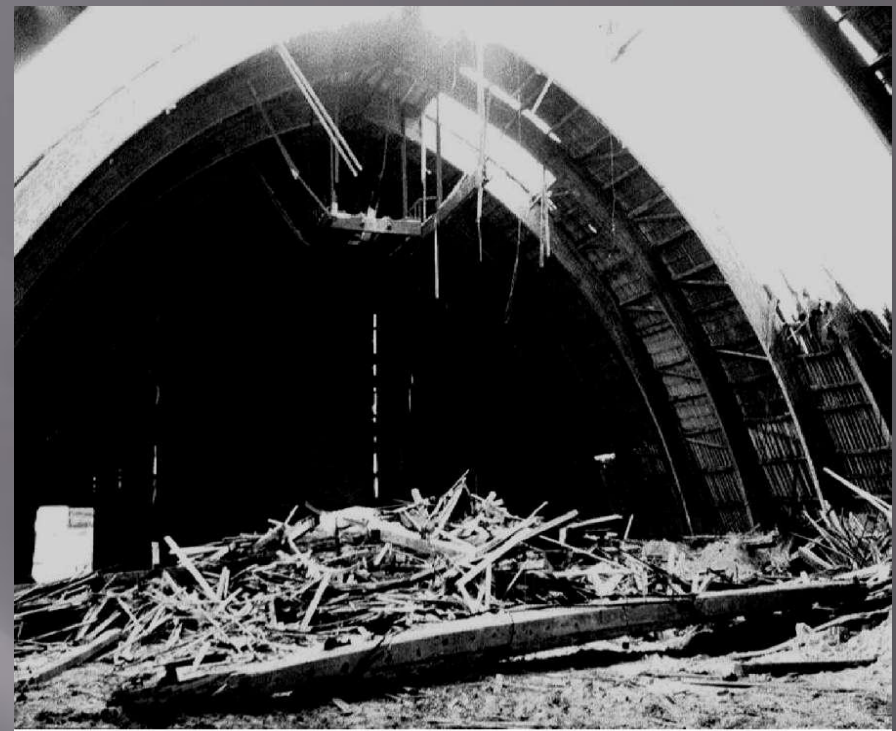
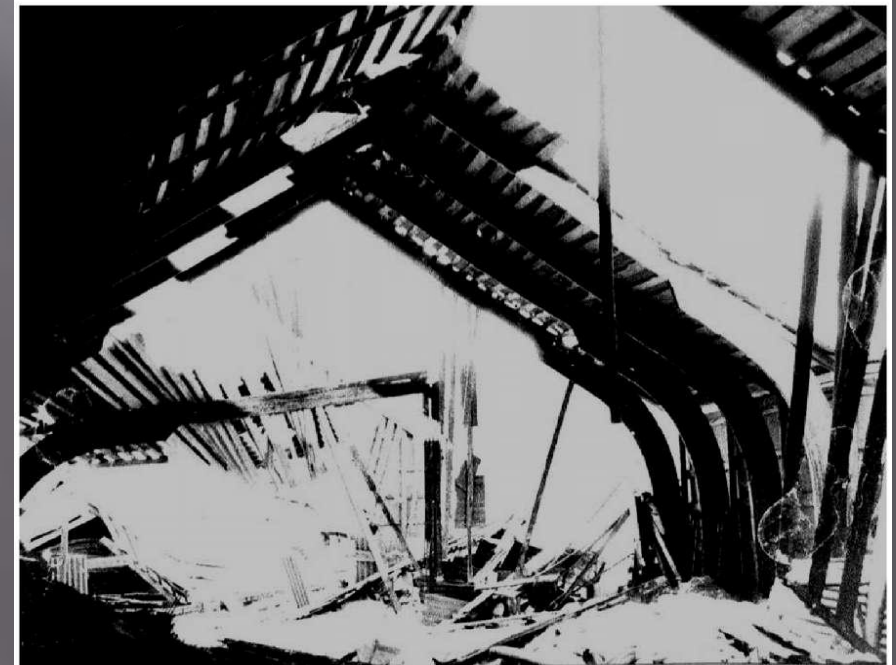
Общий вид складов из клееных деревянных конструкций после аварии из-за сверхнормативной односторонней снеговой нагрузки а) склад минеральных удобрений из стрельчатых арок б) склад готовой

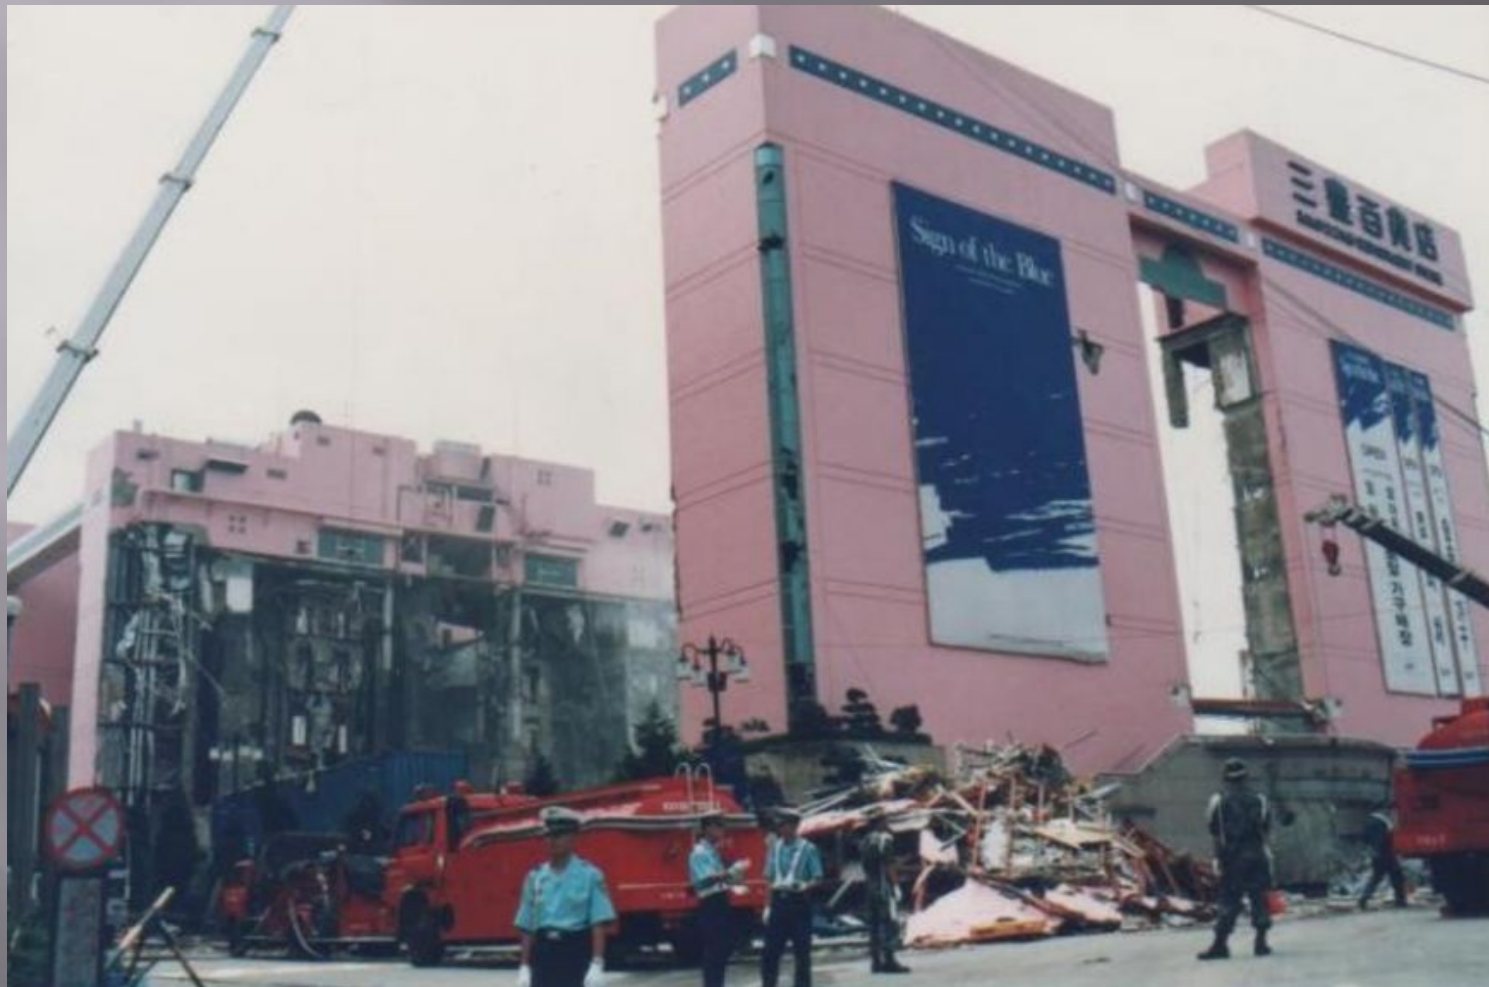
*Обрушение торгового центра Samroong в Южной Корее в 1995 году*

- Обрушение супермаркета в Сеуле считается одной из самых масштабных и трагических аварий зданий в истории строительства, в результате которой погибло более 500 человек и около тысячи получили ранения. Причиной аварии стали грубейшие нарушения при строительстве, начиная с некачественно выполненного основания.
- После возведения здания в 1987 году, выполнялось увеличение торговых площадей путем надстройки дополнительных этажа, а также установка мощных кондиционеров на кровле весом по 15 т. Помимо грубых технических ошибок в проекте, здание не было рассчитано на дополнительные нагрузки.

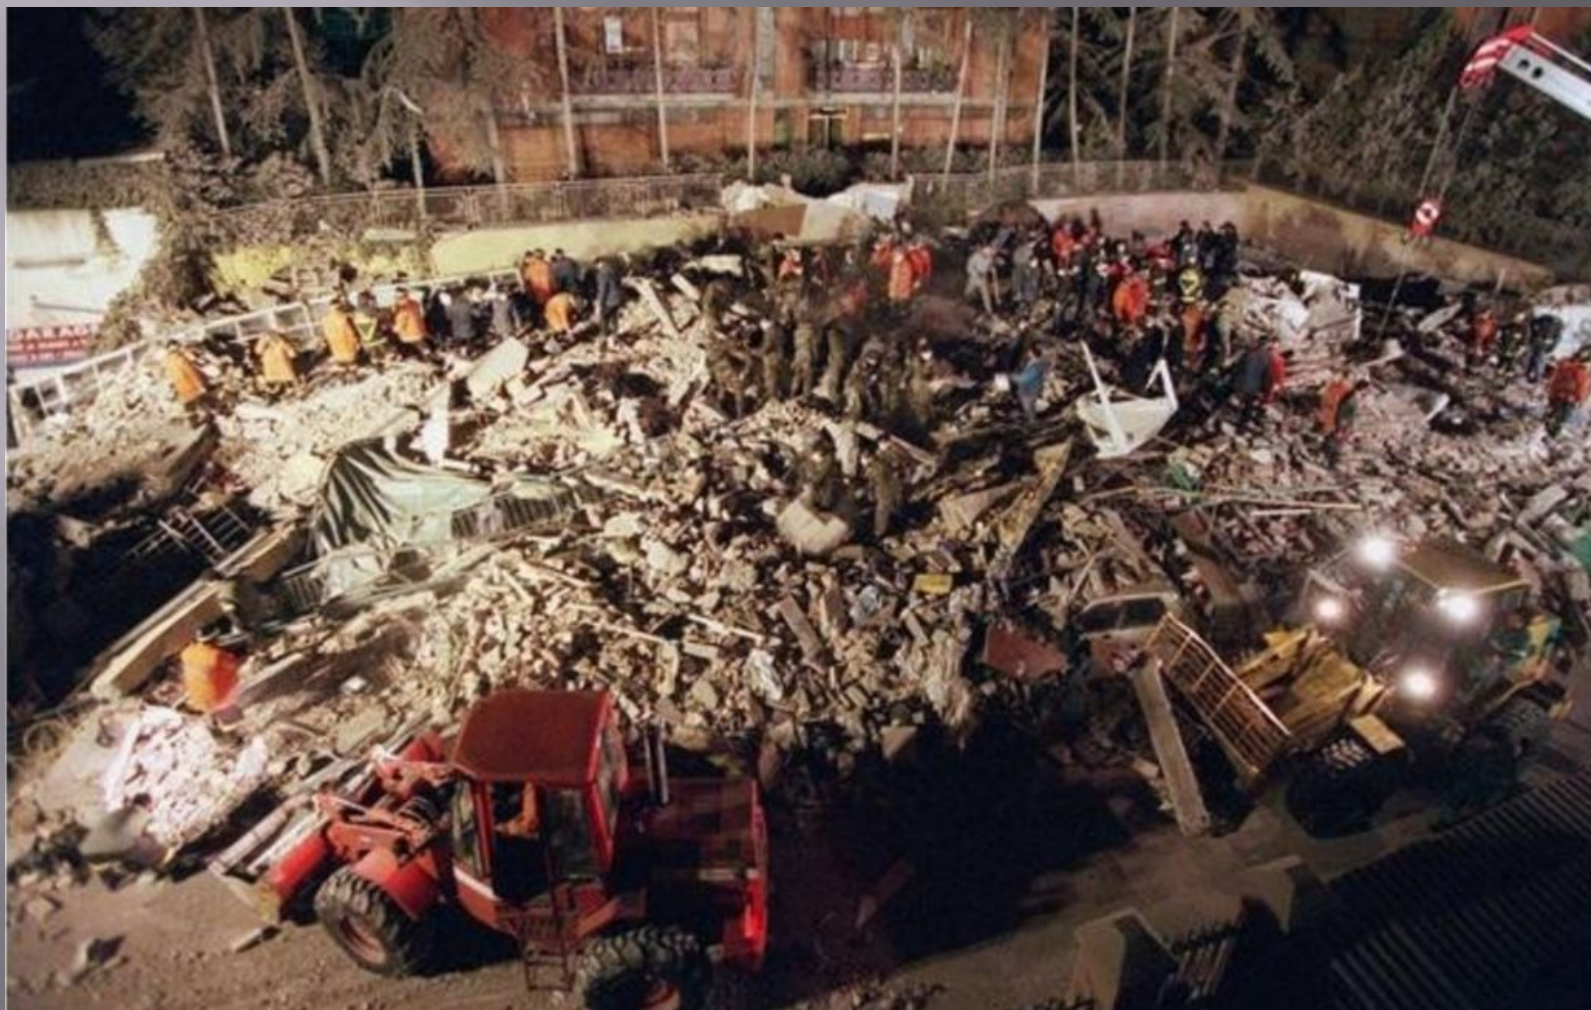
# Обрушение жилого 6-этажного здания в Италии, 1999 год

- Авария, в результате которой дом полностью сложился, произошла рано утром. Обрушение длилось около 19 секунд. Под завалами погибли 67 человек. В результате работы экспертной комиссии было установлено, что причиной катастрофы являлись многочисленные дефекты строительства, в том числе, в подвальной части здания не был установлен ряд предусмотренных проектом колонн. Кроме этого дом был возведен в обводненном грунте без соответствующих защитных мероприятий.

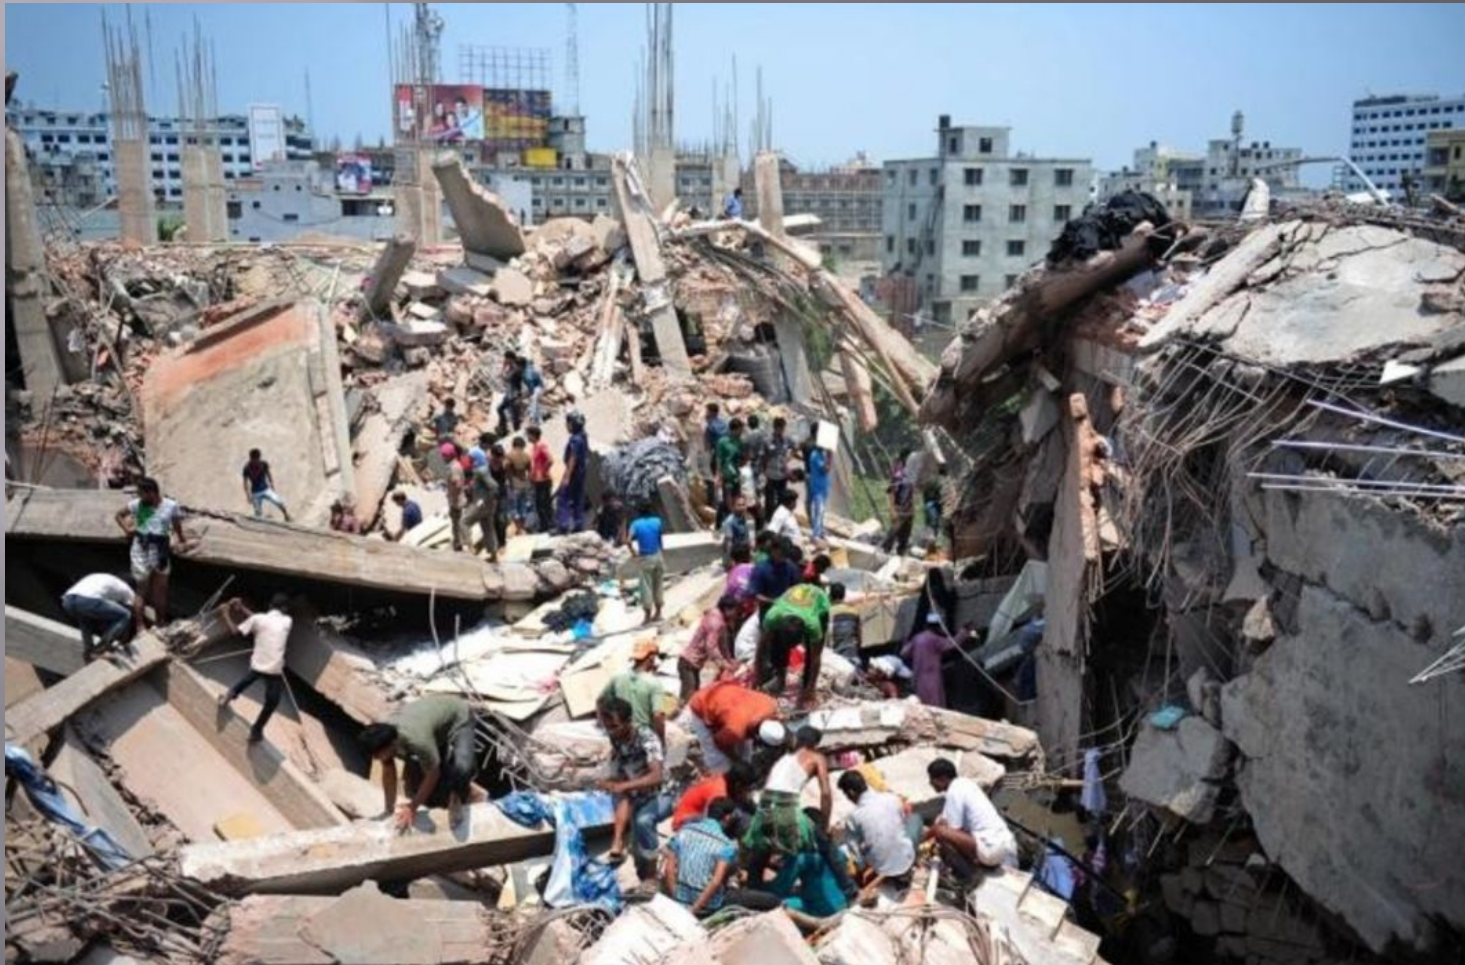
# Обрушение 8-этажного торгового центра в Бангладеш, 2013 год

- На сегодняшний день эта авария является самой значительной во всей мировой истории. В результате обрушения погибло 1129 человек и более 2500 получили ранения. Трагедия произошла в 8:57 утра 24 апреля 2013 года. За считанные секунды огромный 8-этажный торгово-промышленный центр Рана Плаза рухнул, оставив неповрежденным только первый этаж.

- В соответствии с проектом, здание должно было иметь только 5 этажей и предназначаться исключительно для ведения коммерческой деятельности. Как показало расследование, строительство осуществлялось с грубыми нарушениями. В основании фундаментов находилось подземное озеро, никаких мер по защите строительных конструкций выполнено не было. В процессе эксплуатации здания были незаконно достроены еще 3 этажа, которые стали использоваться в качестве промышленных цехов швейных фабрик. На кровле были установлены мощные и тяжелые дизель-генераторы для обеспечения бесперебойной работы оборудования. Помимо увеличения веса, строительные конструкции здания подвергались воздействию незапланированных динамических нагрузок.

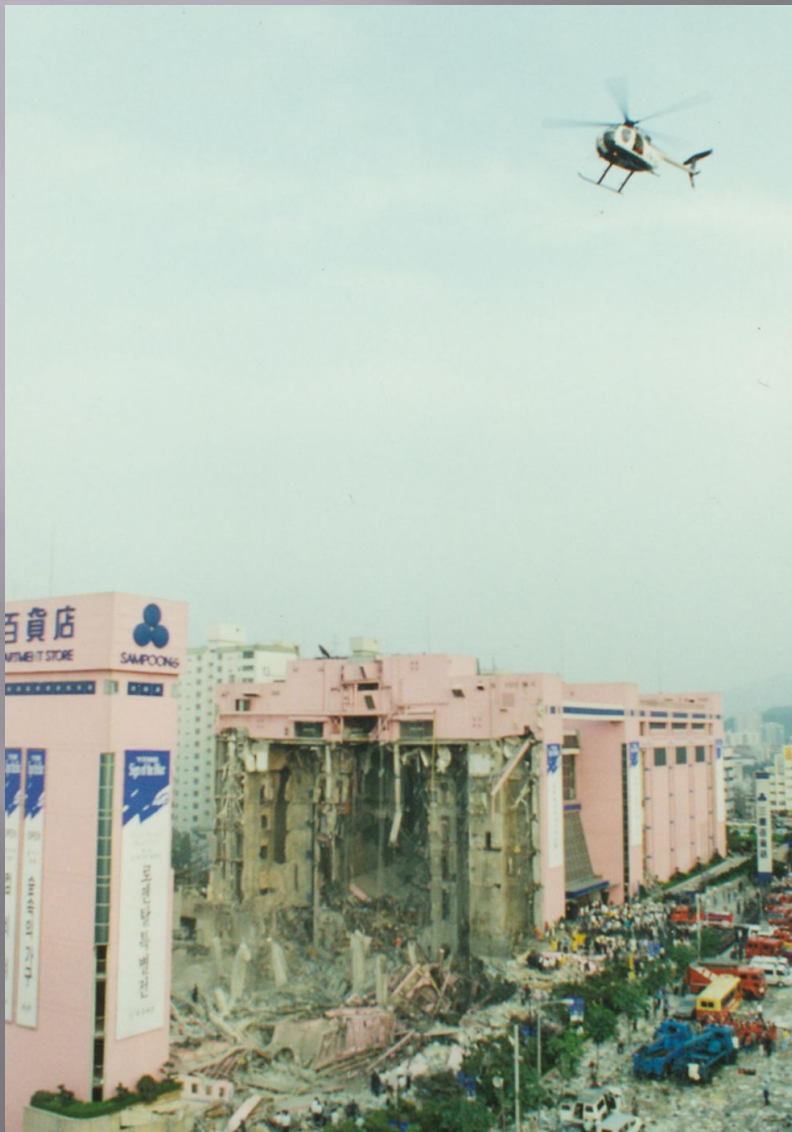
# Обрушение торгового центра Сампун

- ▣ 29 июня 1995 года в Сеуле произошло обрушение супермаркета «Сампун». Погибли 458 человек, более 900 получили тяжелые ранения. Причиной назвали постройку бассейна на крыше здания, низкое качество бетонных конструкций, а также изменение дизайна нижнего этажа. К ответственности были привлечены 26 человек, среди которых владельцы магазина и чиновники местной управы.

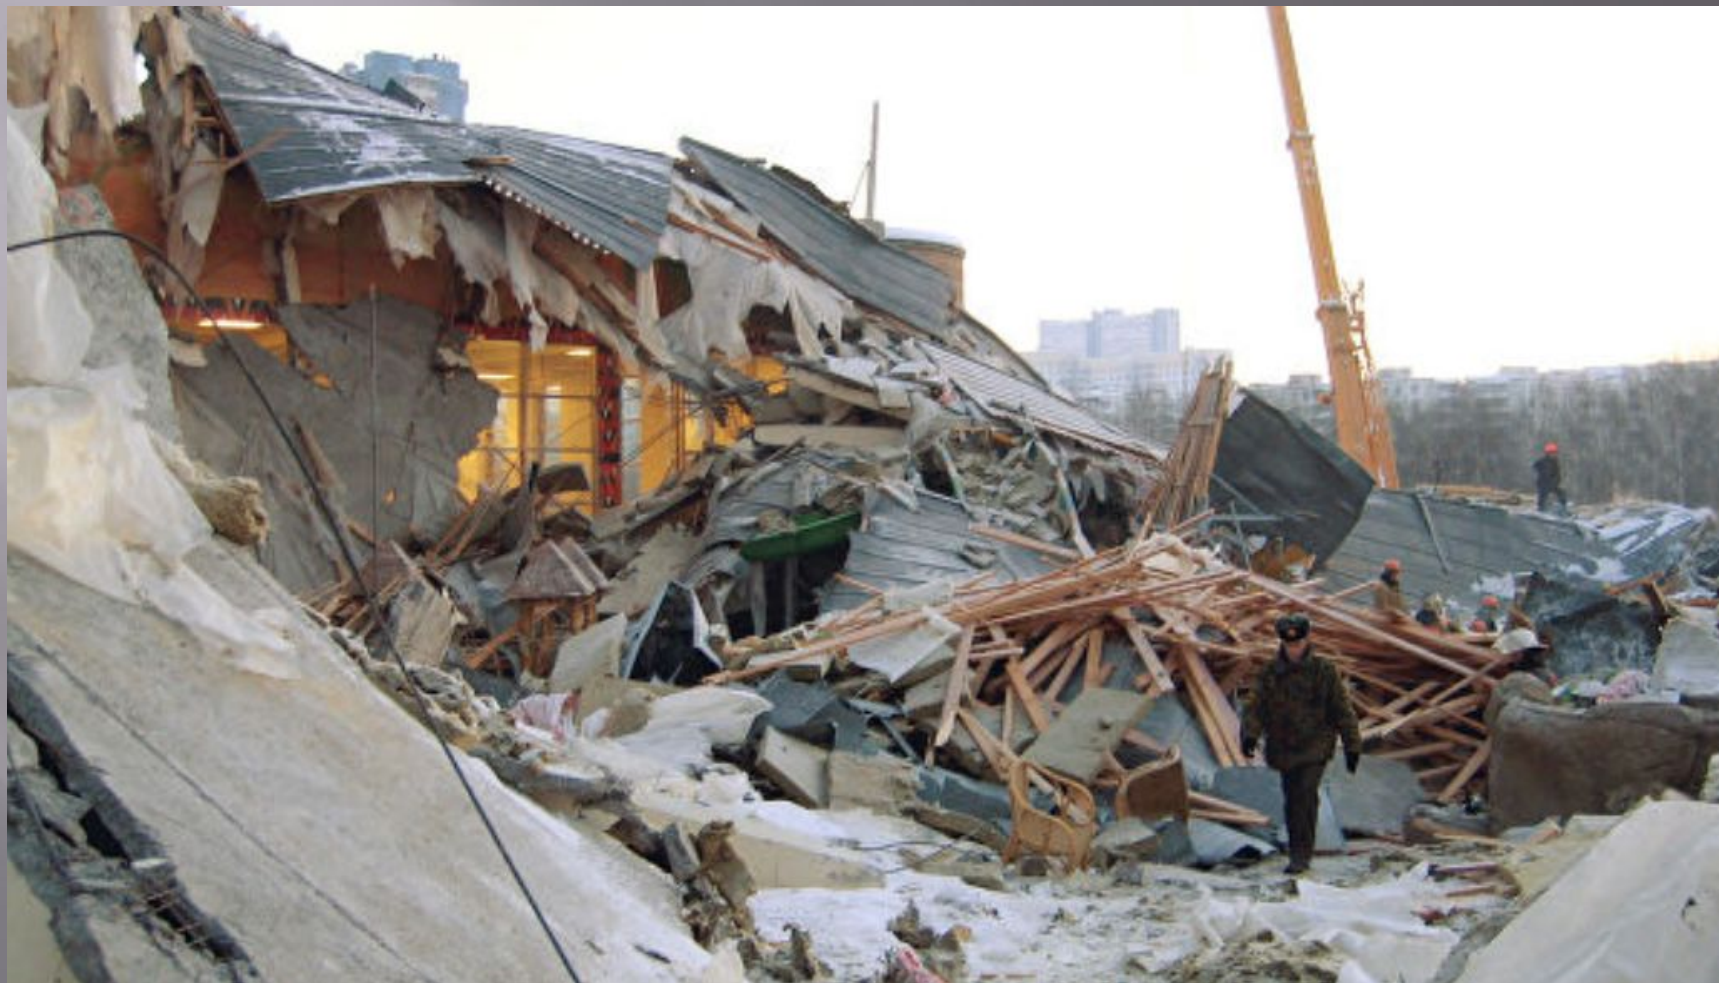
# *Трагедия в развлекательном комплексе "Трансвааль-парк"*

- 14 февраля 2004 года в Москве обрушился купол аквапарка «Трансвааль». Площадь обрушения превысила 5 тыс. кв. м. Погибли 28 человек, около 200 пострадали. Причиной обрушения были признаны «неверные конструктивные решения» и «просчеты проектирования». Следствие возложило вину на конструктора крыши Нодара Канчели и главу Мосгосэкспертизы Анатолия Воронина. В 2006 году прокуратура Москвы признала чиновника непричастным к трагедии, а архитектора амнистировала.
