# АВАРИИ СТРОИТЕЛЬНЫХ КОНСТРУКЦИЙ, ЗДАНИЙ И СООРУЖЕНИЙ.

*Выполнил студент 5  
курса  
группы РП-24  
Стаскевич М.Н.*

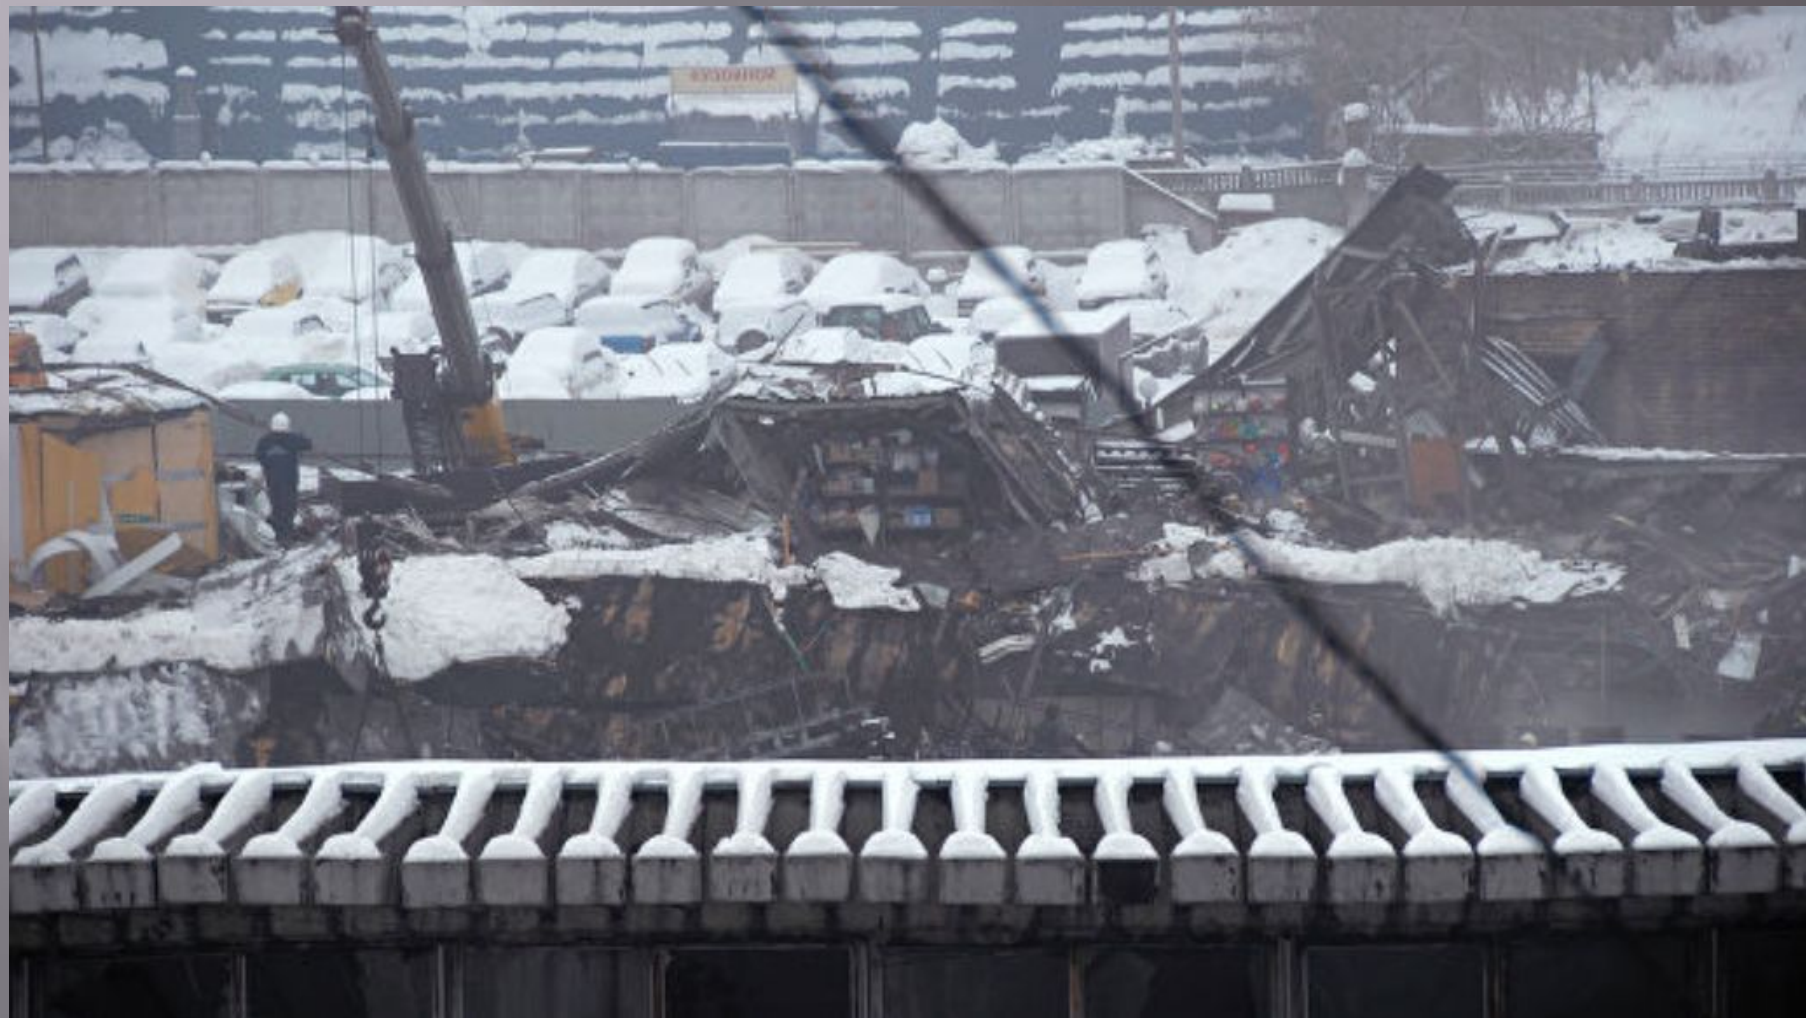
# *Трагедия на Басманном рынке в Москве*

- ▣ 23 февраля 2006 года в Москве обрушилась кровля здания Басманного рынка. Общая площадь обрушения составила более 3 тыс. кв. м. Погибли 66 человек, более 30 пострадали. Среди причин трагедии называлось нарушения правил эксплуатации здания. Было возбуждено уголовное дело, однако установить вину конкретных фигурантов не удалось, приговоров вынесено не было.

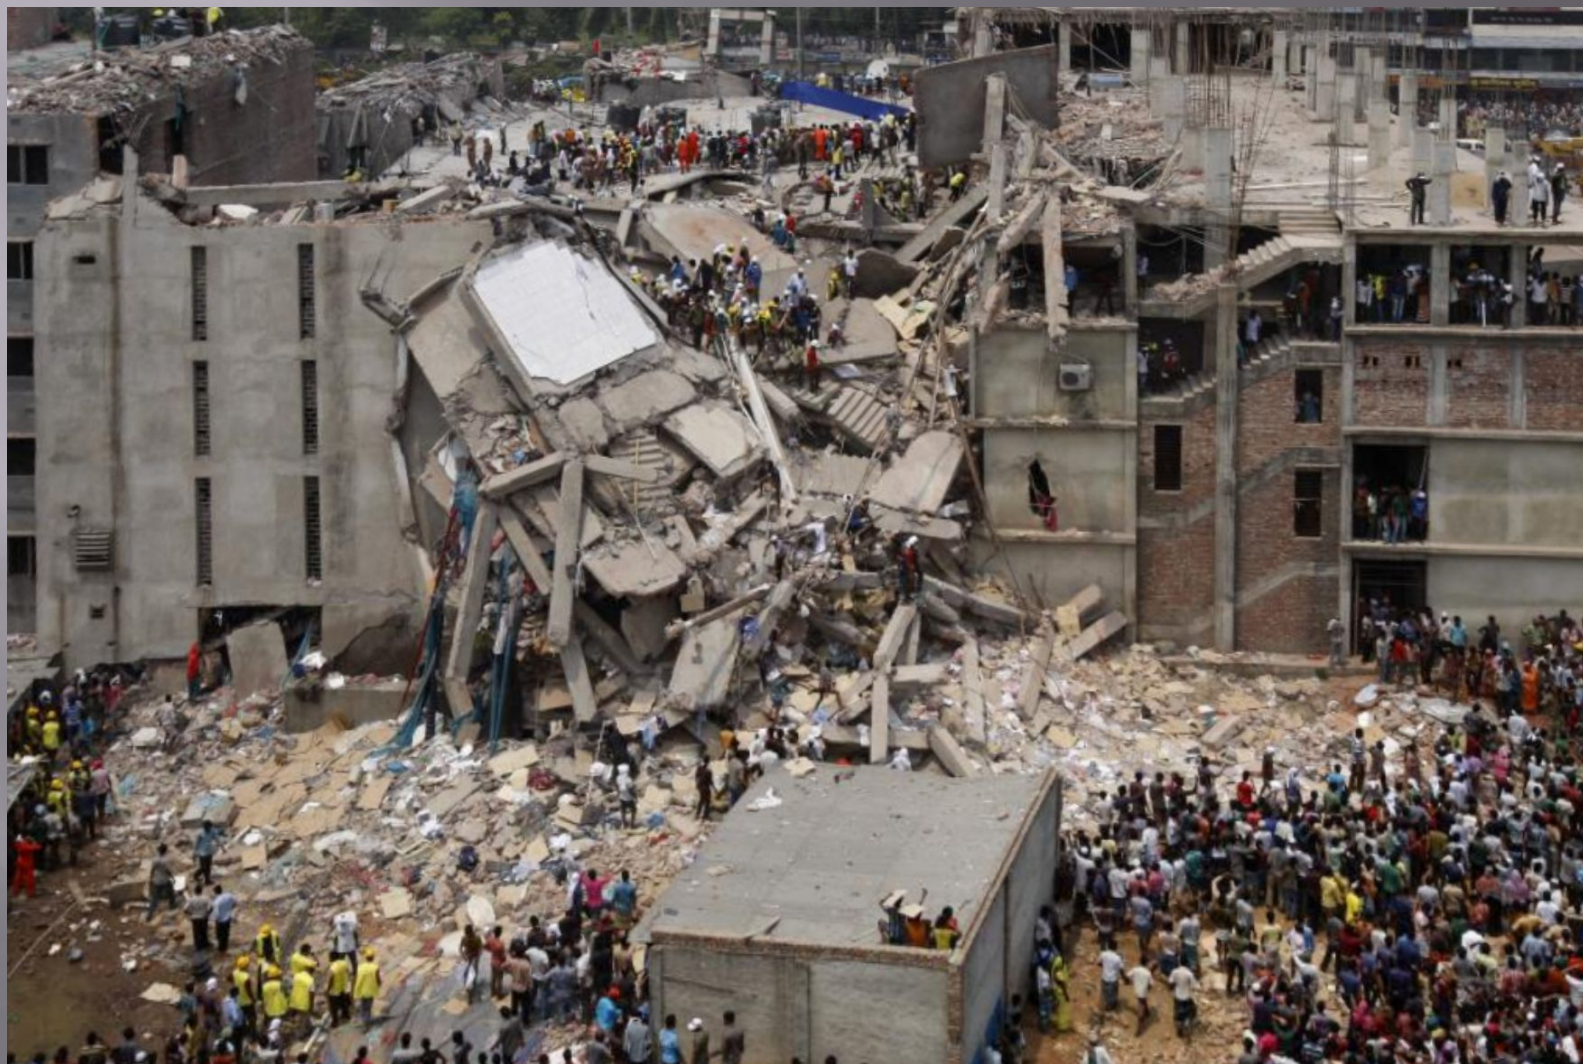
# Обрушение здания в Саваре

- 24 апреля 2013 года в Саваре в Бангладеш обрушилось восьмиэтажное здание Rana Plaza, в котором располагались пять текстильных фабрик и торговые точки. Погибли 1129 человек, более 2 тыс. пострадали. Основной причиной трагедии были названы нарушения строительных норм.
- Поиски тел прекращены 13 мая. Из-под завала спасены около 2500 человек. Десятки извлечённых неопознанных тел были похоронены в общих могилах без идентификации личностей

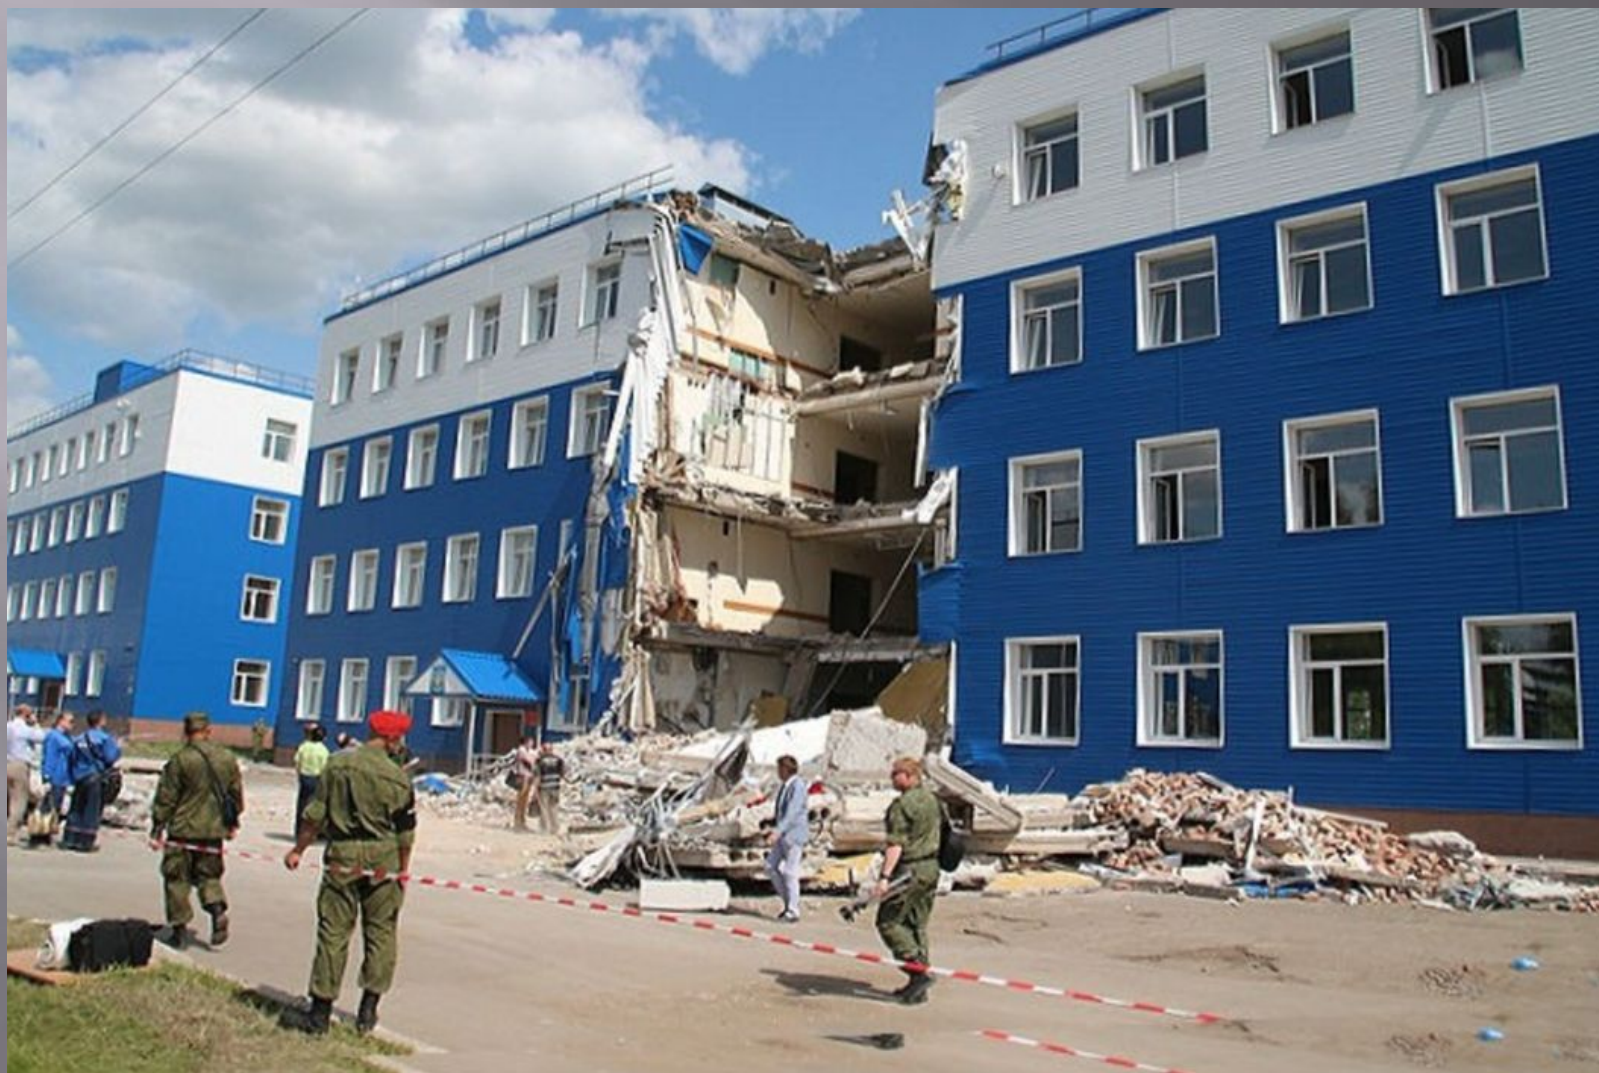
**Обрушение двух пролетов  
казармы учебного центра ВДВ в  
г. Омске 12 июля 2015 года**

- ▣ Причиной трагедии, унесшей жизни 23 курсантов, названа некачественно выполненная кладка стен при возведении здания в 1975 году, а также ненадлежащим образом осуществленный в 2013 году ремонт постройки. На момент аварии в казарме находились 337 человек.

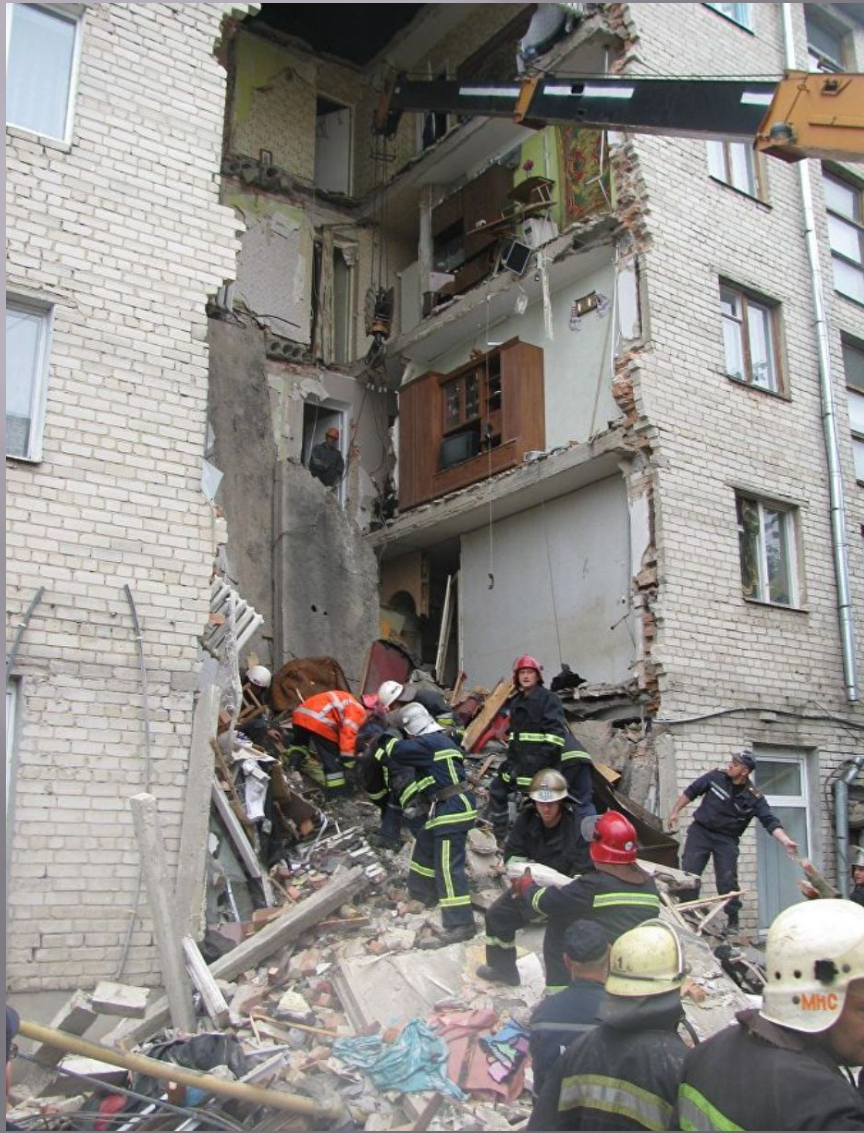
# Обрушение пятиэтажного жилого дома

- ▣ 10 июня в Луцке (Украина) обрушился пятиэтажный жилой дом — рухнули несущие конструкции с первого по пятый этаж между первым и вторым подъездами. Спасатели вывели из здания 18 человек. В результате

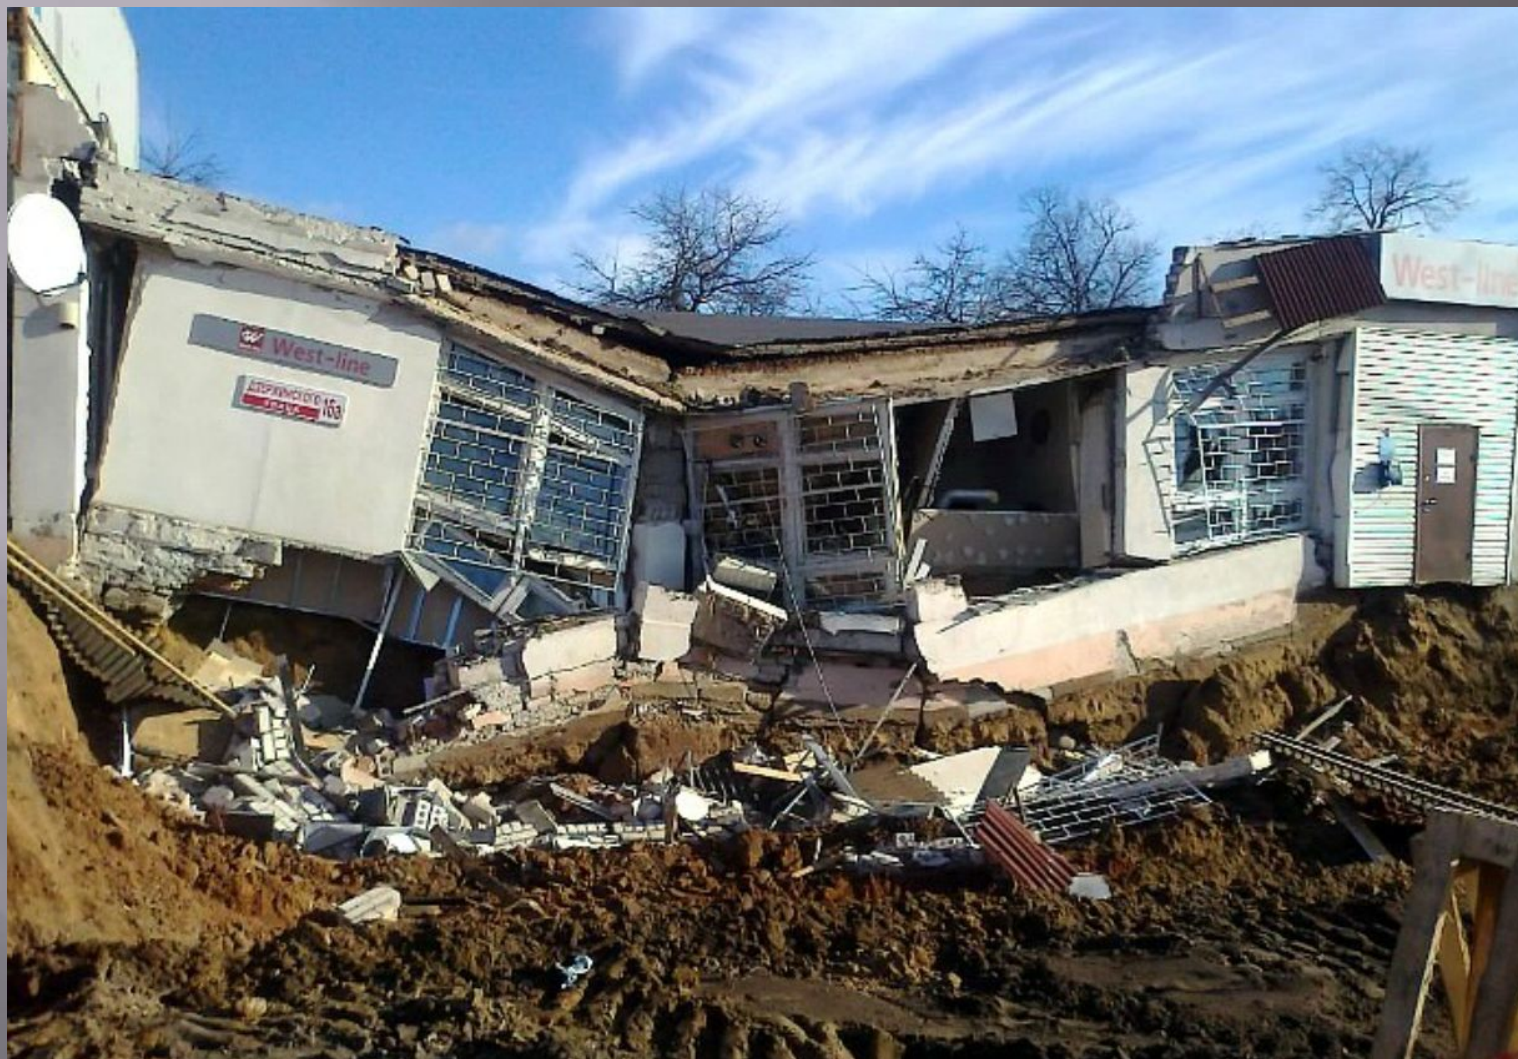
# *В Цнянке под Минском рухнуло здание офиса*

- Все началось с того, что в здании офиса компании West-Line на улице Дзержинского, 16а, в поселке Цнянка Минского района решили сделать цокольный этаж. Разработали и утвердили в соответствующих органах проект, а вот на положенном в таких случаях укреплении фундамента решили сэкономить. В итоге при проведении работ здание попросту обрушилось

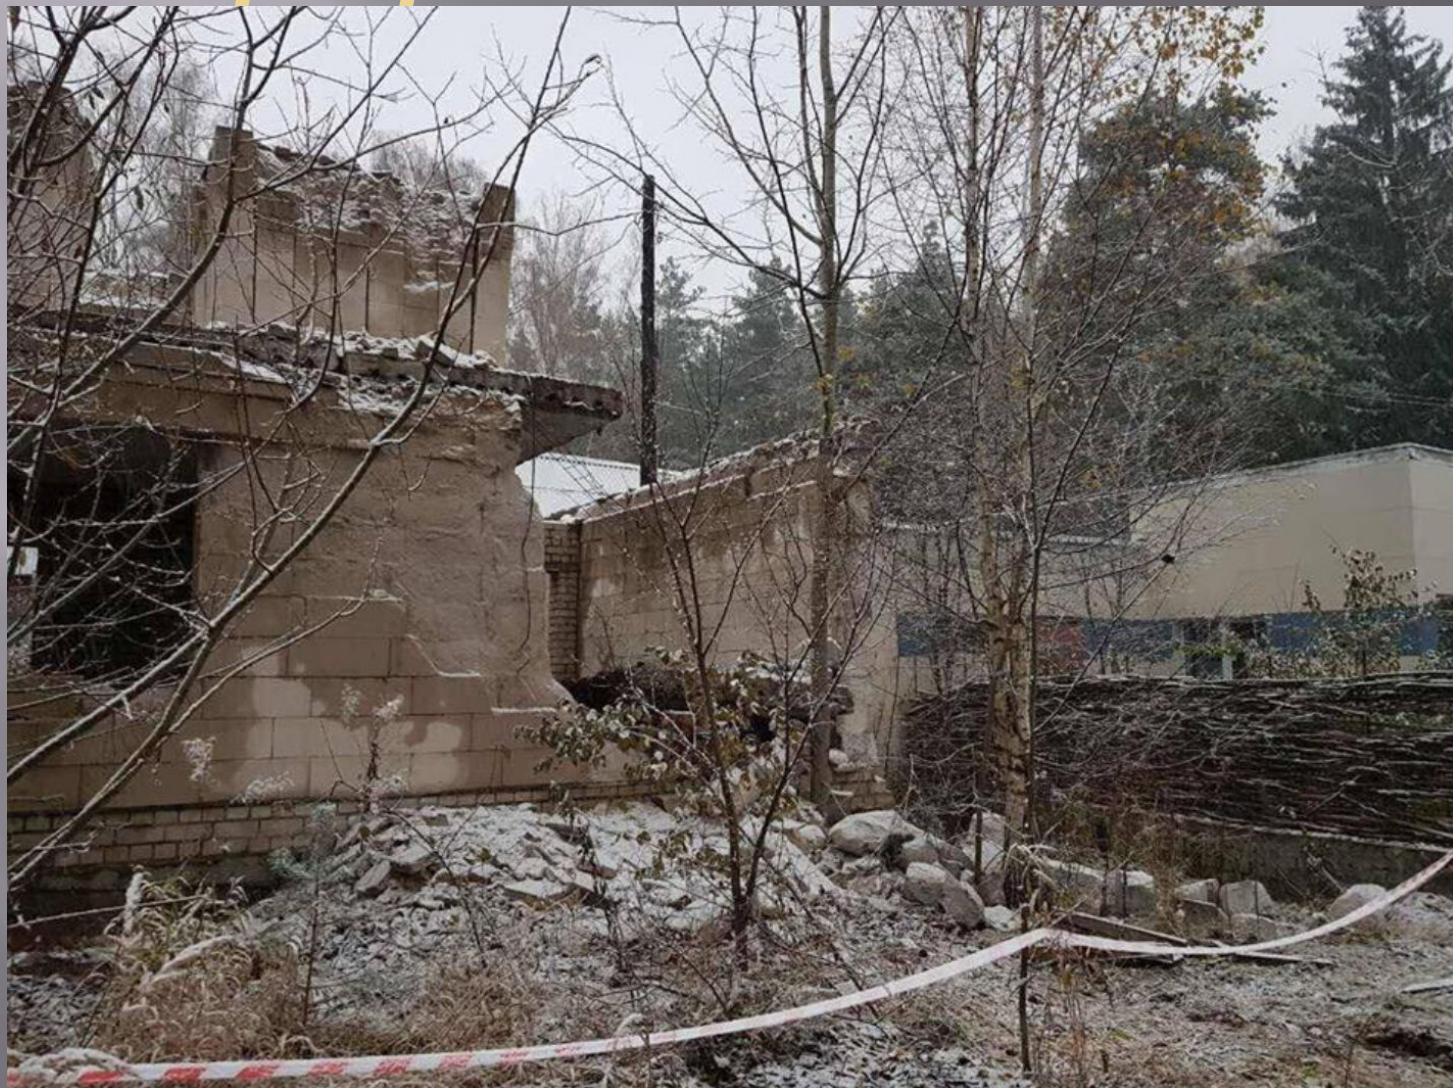
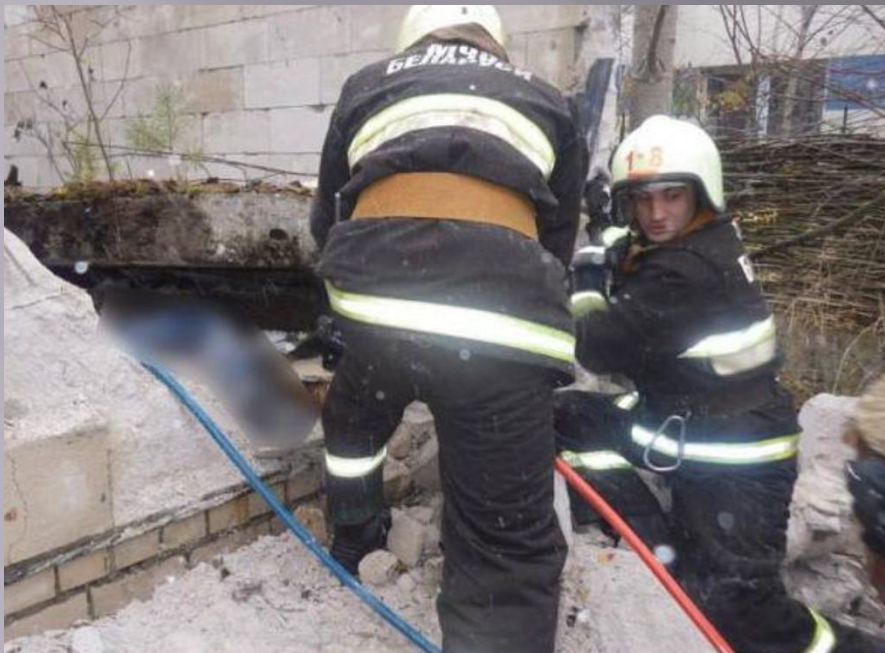
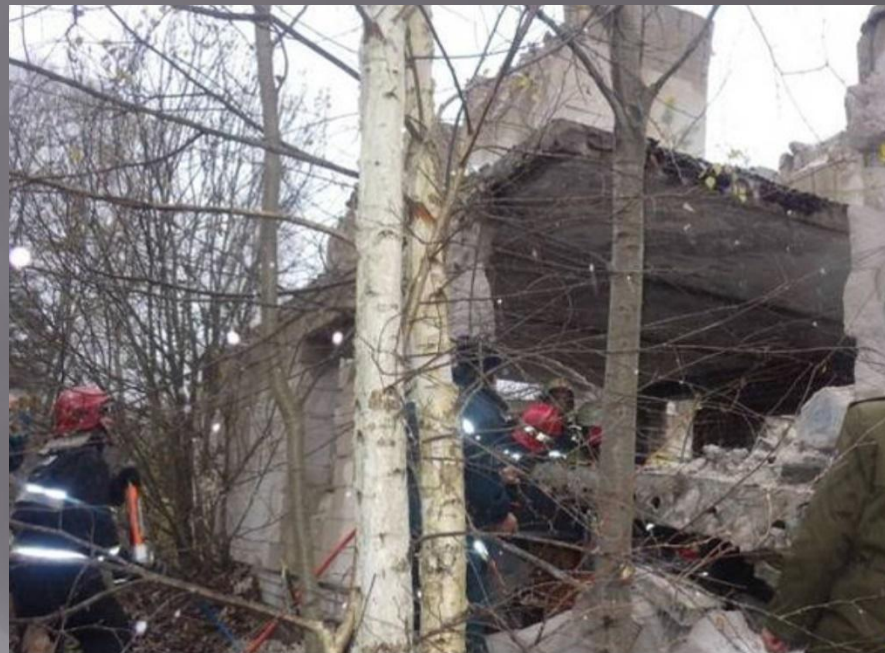
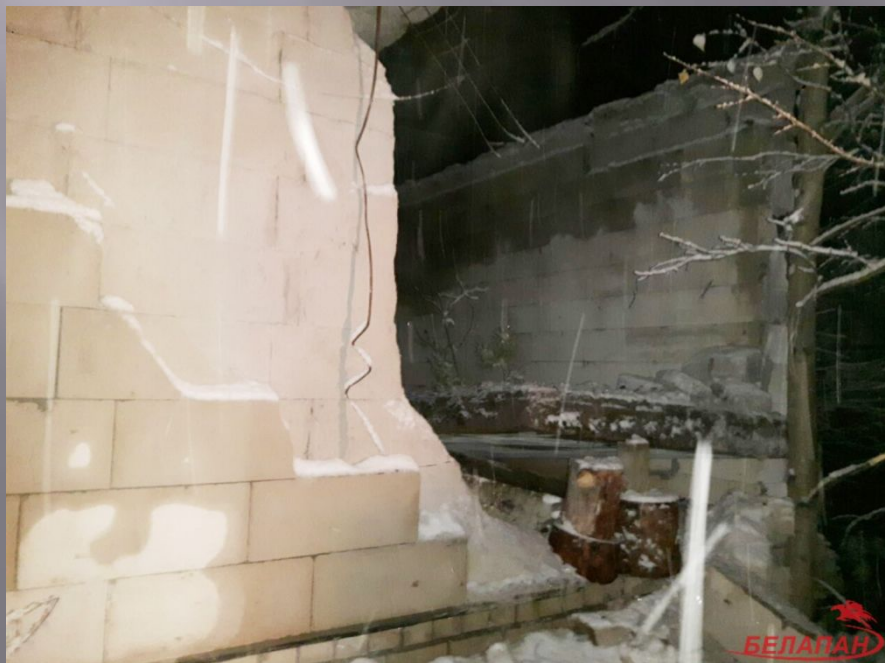
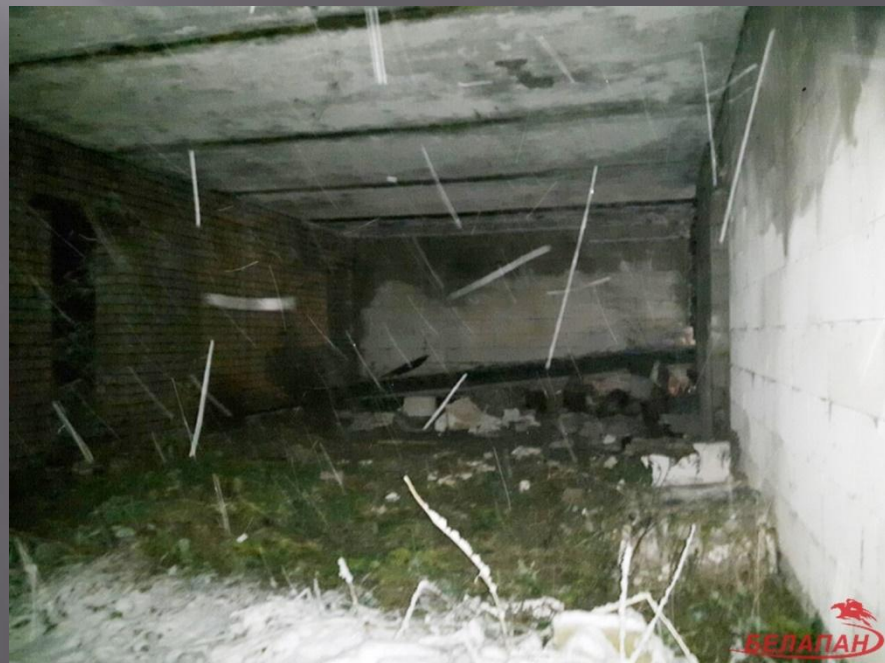
# *Ребенок погиб под обрушившейся плитой перекрытия в Могилеве*

- 1 ноября 2017 года около 16 часов в МЧС поступило сообщение от местного жителя о том, что под плитой в строящемся здании зажаты двое детей.
- Прибывшие спасатели извлекли тела школьников. После проведения реанимационных мероприятий сотрудниками скорой медицинской помощи констатирована смерть мальчика, 2007 года рождения, второй ребенок, 2008 года рождения, был доставлен в учреждение здравоохранения, где скончался 13 ноября.

- В ходе следствия установлено, что на земельном участке по адресу ул. Загородное шоссе, расположен жилой дом № 31, который на праве собственности принадлежал четверым гражданам, один из которых заложил фундамент отдельно стоящего от иных строений дома на данном участке без согласования с соответствующими службами. Однако строительство не завершилось в связи со сменой места жительства. Право достроить дом с последующим выкупом собственник доверил своему знакомому. Официально оформить сделку купли-продажи не представилось возможным, поскольку на этом участке уже находилось самовольно возведенное строение другого собственника. Несмотря на это мужчина приступил к строительству дома, рассчитывая впоследствии оформить данное строение в установленном законом порядке. Однако в 2010 году Комитетом государственного контроля Могилевской области был выявлен факт незаконного строения, которое подлежало сносу, в связи с этим мужчина строительство прекратил.

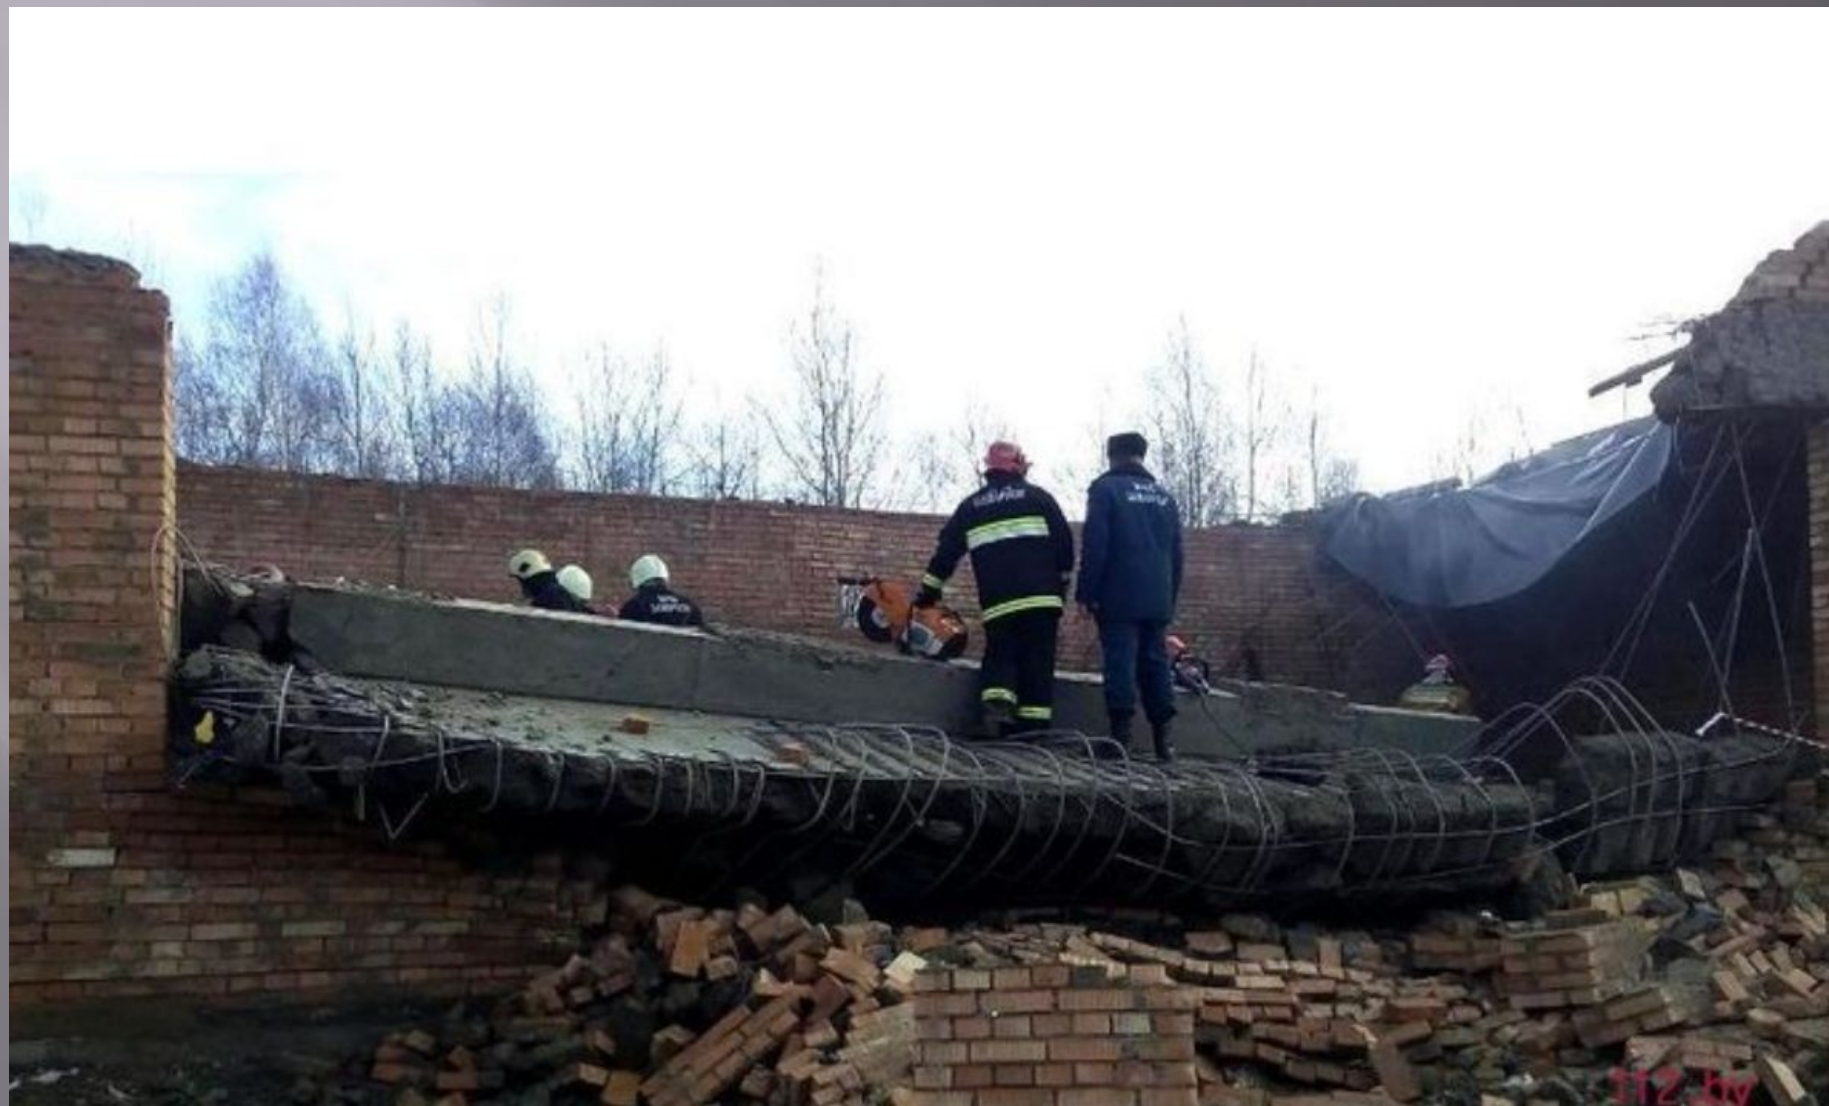
# *В Минске обрушилась стена строящегося ресторана.*

Там, где строится ресторан восточной кухни с объектами культурно-развлекательного назначения, произошло обрушение перекрытия возводимого одноэтажного здания (15×80 м) на площади 60 кв. м на плотника субподрядной организации 1977 года рождения.

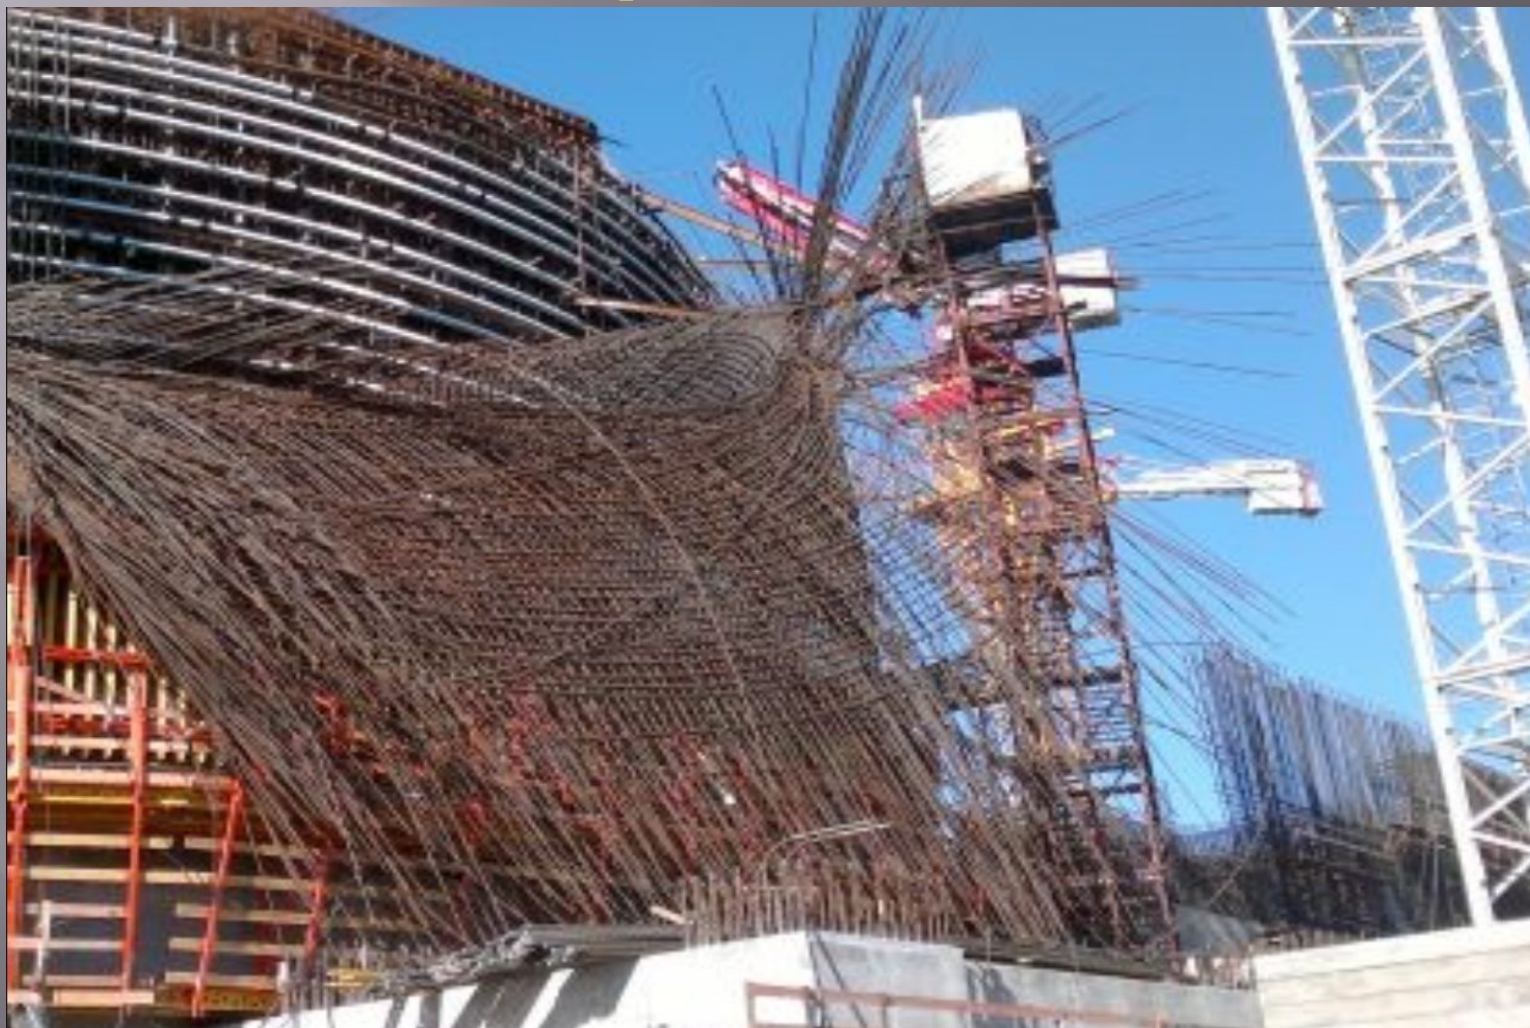
# *Обрушение 1200 тонн металлоконструкций Второй Ленинградской АЭС*

- По официальной информации ОАО «Концерн Росэнергоатом», 17 июля 2011 г. при работах по бетонированию здания центрального зала 1-го энергоблока ЛАЭС-2 специалисты ОАО «Концерн Росэнергоатом» зафиксировали нарушение целостности армокаркаса на отметке выше отметки +8.500 метров от уровня земли.

- Через 1 час 20 минут после завершения бетонирования наружной защитной оболочки, по предварительной оценке вследствие нарушения технологии бетонирования субподрядными организациями, была зафиксирована деформация арматуры, находящейся выше отметки +8.500. Повреждений машин и механизмов не произошло. Сдвиги опалубки, в которую уложен бетон, визуальным осмотром не установлено.

- В связи с этим, ОАО «Концерн Росэнергоатом», как генеральный заказчик строительства энергоблоков ЛАЭС-2, обязал субподрядные организации заменить участок армокаркаса наружной оболочки здания центрального зала 1-го энергоблока ЛАЭС-2.
