**Приложение 4.1.2. Анализ нарушений по организации социального пространства рабочих мест, бытовых и офисных помещений, обеспечению спец одеждой и инвентарем
ООО «ЭФКО-Косметик»**

**Период 21.02.20
Гонтарева Ю.Ф.**

Приложение 4.1.3. Анализ устранения нарушений по организации социального пространства рабочих мест, бытовых и офисных помещений, обеспечению спец одеждой и инвентарем ООО «ЭФКО-Косметик»

Период: 21.02.20

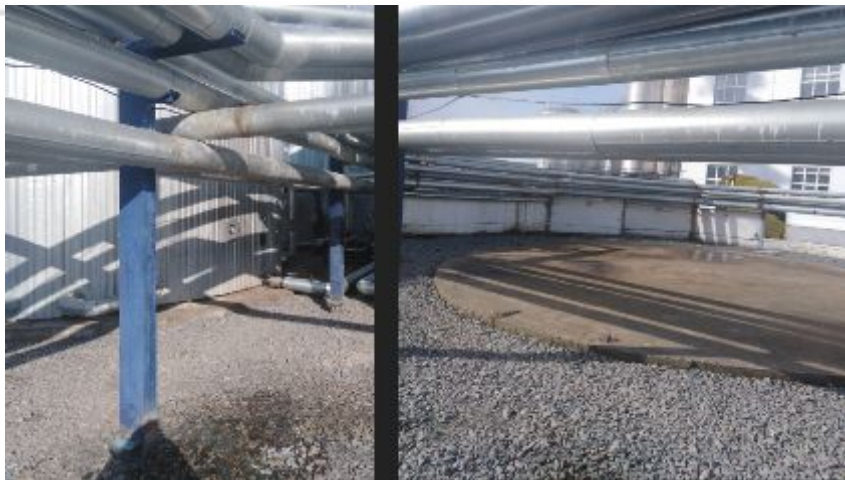
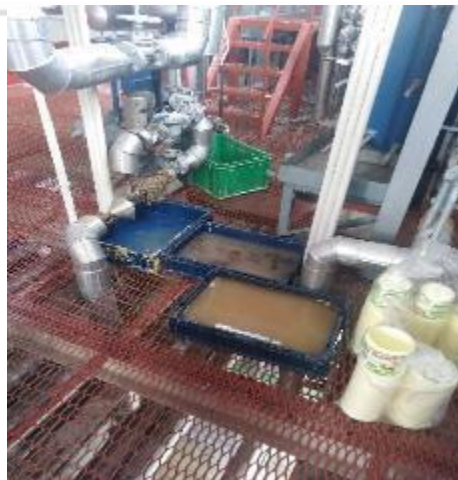
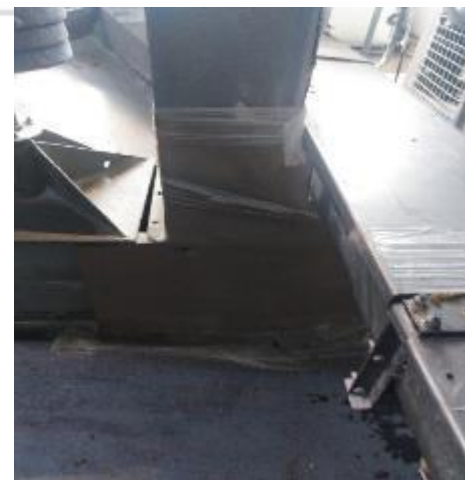
1. Свищи на трубопроводах, капает конденсат. МБХ.
2. Течет трубопровод, отсутствует изоляция. Участок непрерывного омыления 2-ой этаж.
3. Герметичность транспортера обеспечивается при помощи картона и скотча. Транспортер подачи хоз. мыла за линией №1.

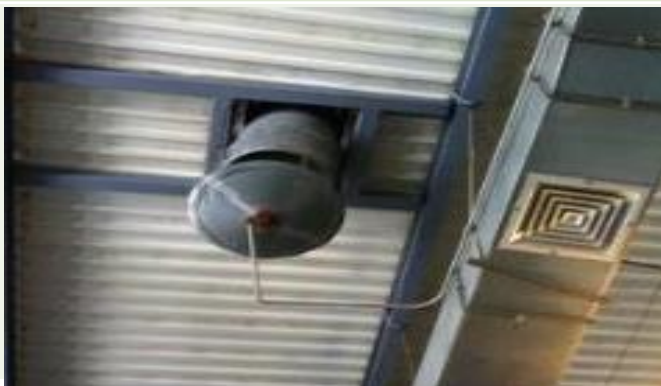
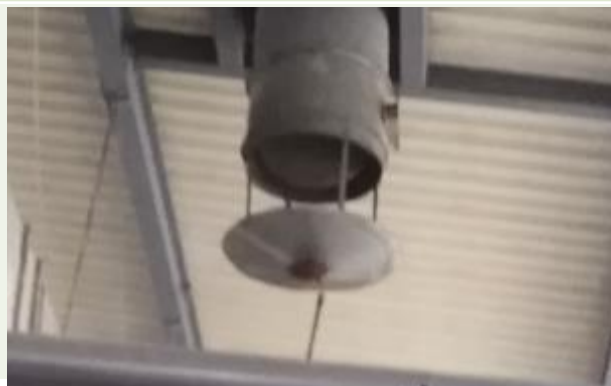
1. ЦВМ 2-ой этаж - Не установлен каплесборник

Фактическая дата
отсутствует
Не устранено

По КПП до 23.02.2018
Перенос срока до
30.11.19

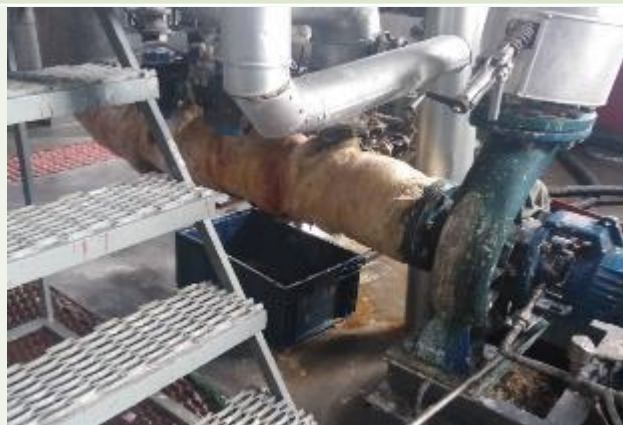
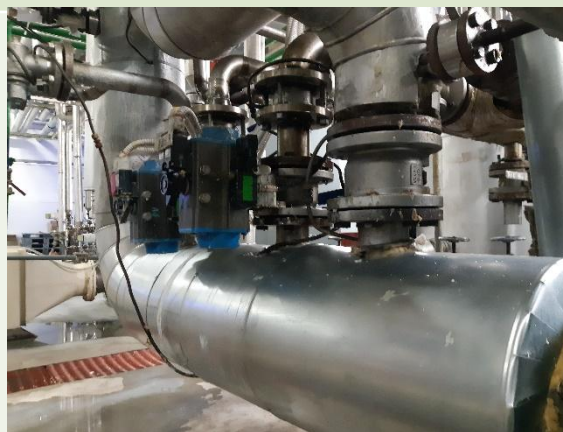
2. ЦПМП 1-ый этаж, протекает трубопровод

Устранено

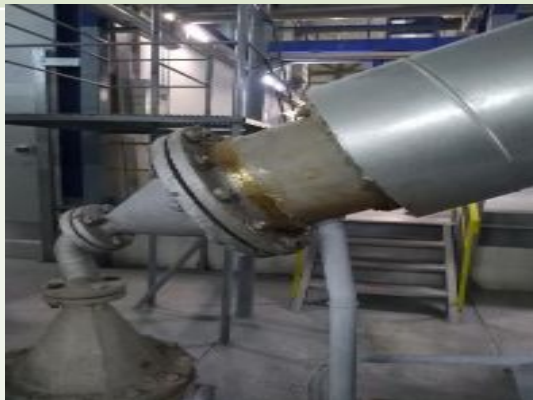
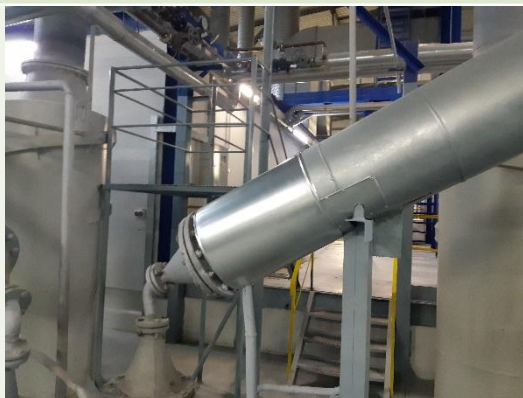
3. частично отсутствует изоляция. Для герметичности оборудования используется скотч - 2-ой этаж, фасовка туалетного мыла

Устранено

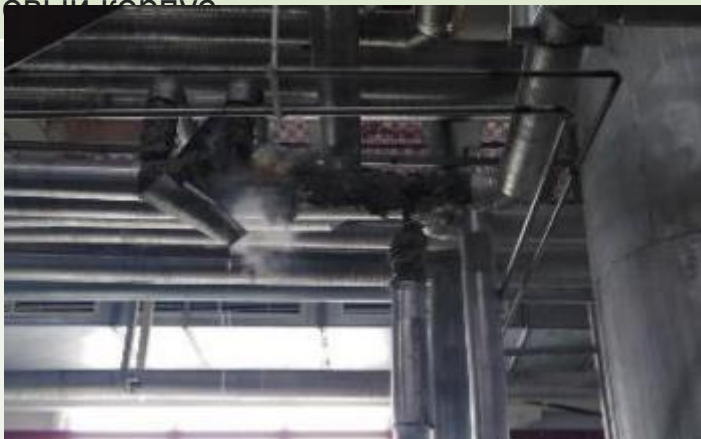
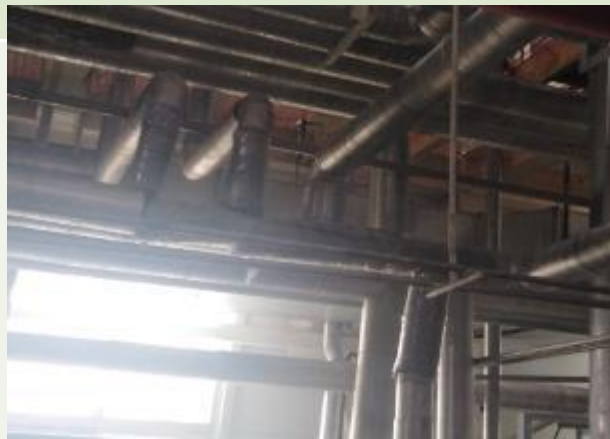
4. Отсутствует изоляция на трубопроводе, сильное парение, в результате чего 1-й этаж залит водой. ЦПМП новый корпус

Перенос срока до
15.11.19, 30.12.19
не качественно

По КПП до 31.08.19
Факт 08.08.19

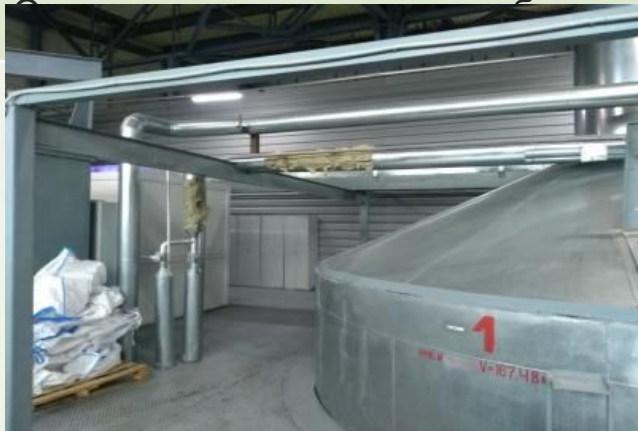
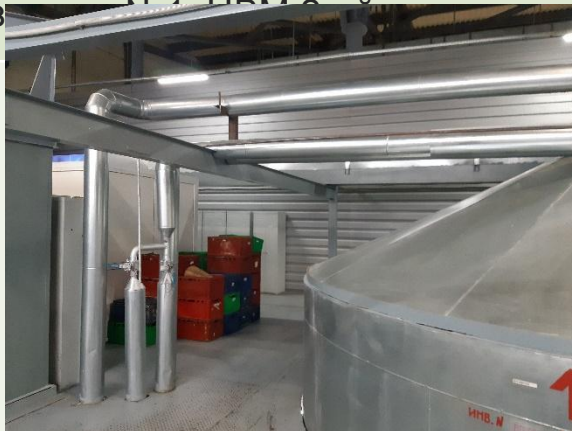
Устранено

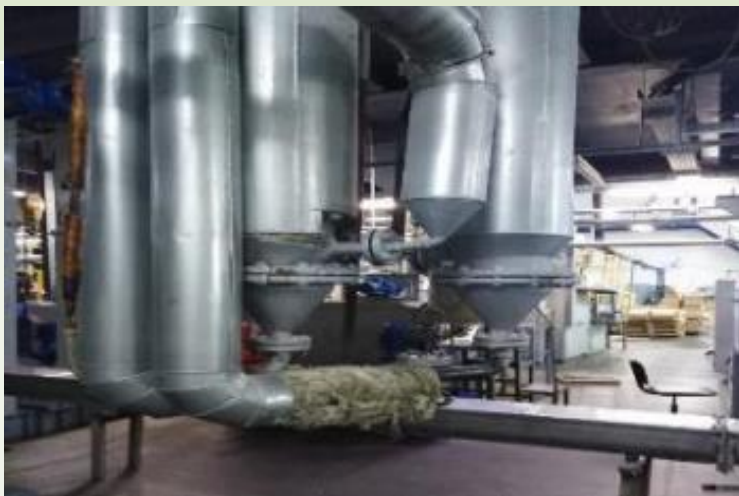
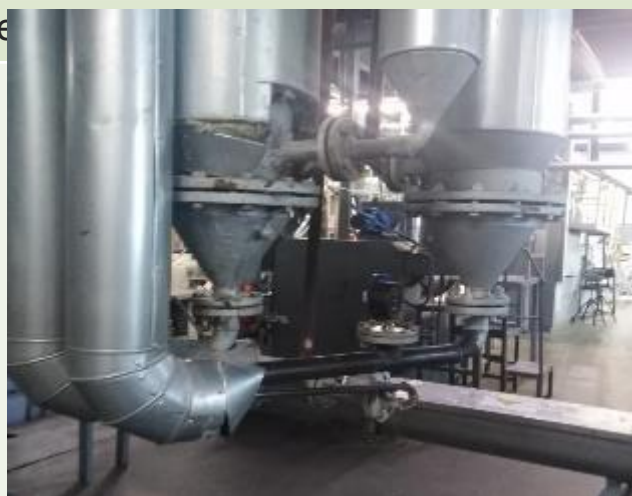
Устранено не
качественно,
изоляция не плотно
прилегает

По КПП до 30.09.19
Факт 01.10.19

Перенос срока до
30.12.19

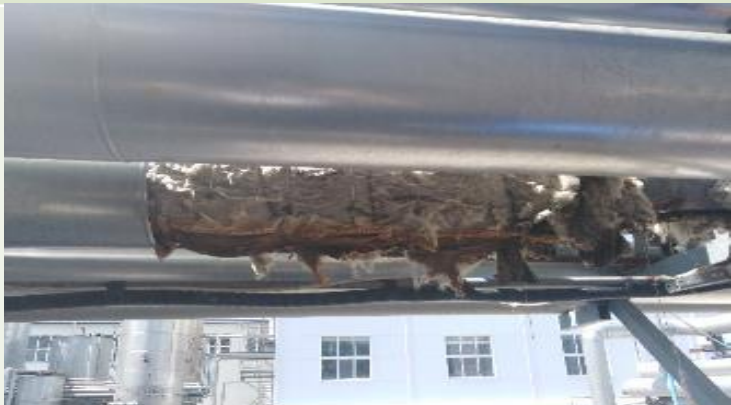
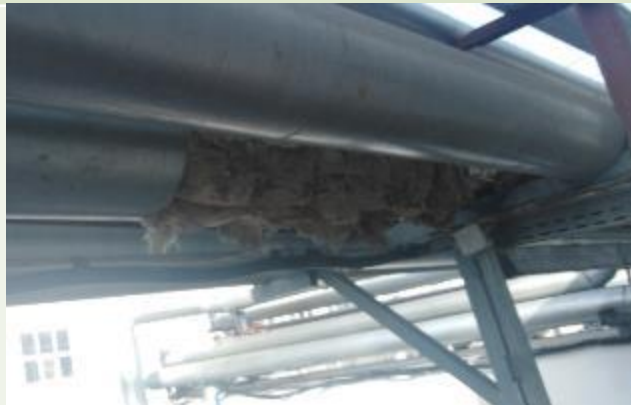
7. Отсутствует изоляция на трубопроводе. Перед входом в помещение дежурных мастеров ЦППС

Фактическая дата
отсутствует
Не устранено

По КПГ до 01.10.19
Перенос срока до
30.12.19

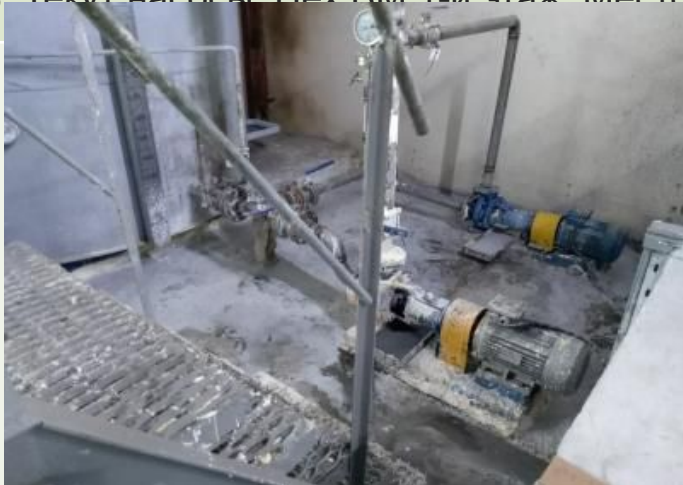
8. Текут насосы. Цех ВМ 1-й этаж. Место старой каустической

Не устранено
Перенос срока до
10.02.20
По КПГ до 31.03.20

По КПГ до 31.08.19
Факт 12.08.19

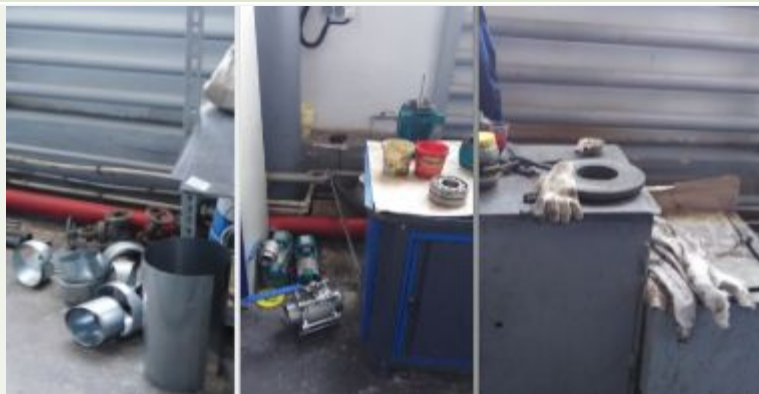
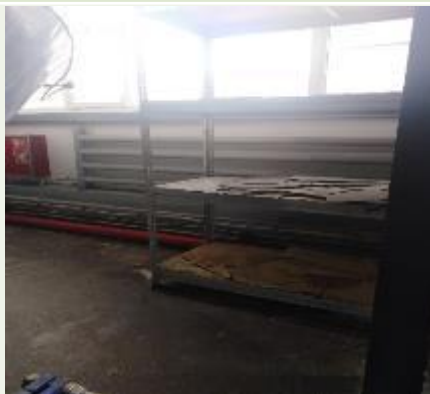
10. Беспорядок вокруг слесарного стола. Изоляция и оборудование складировается на полу, а не стеллаже. Грязные баночки, ветошь, перчатки, картон. Металлические шкафчики грязные. ЦВМ 1-й этаж

Перенос срока до
25.11.19
Устранено

По КПП до 23.09.19
Факт 01.10.19

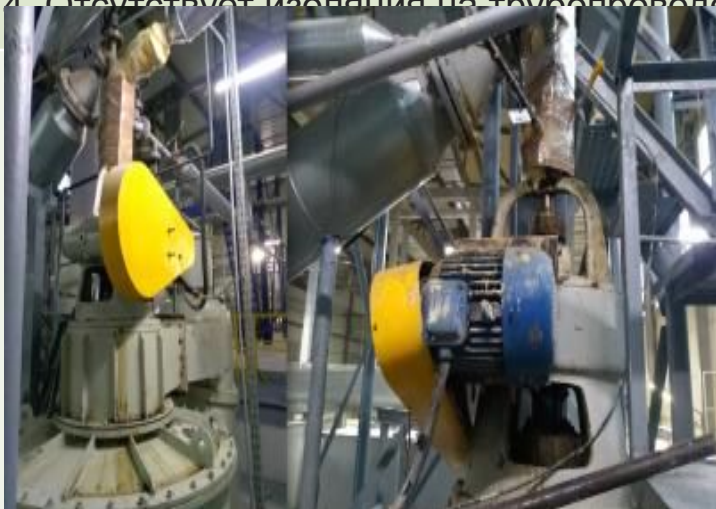
14. Отсутствует изделие на трубопроводе башни ВСУ №1. Цех фасовки, 2-ой этаж

Не устранено

По КПП до 30.12.19

По КПП до 31.03.20

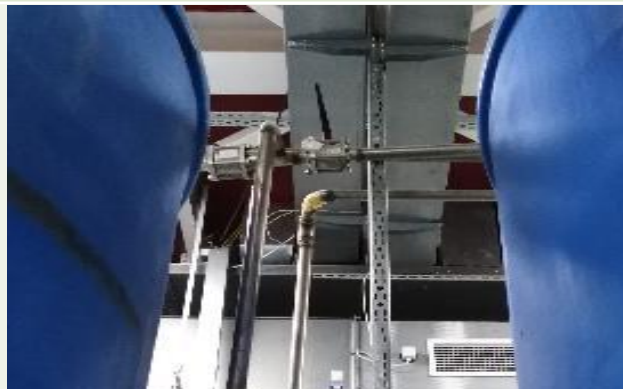
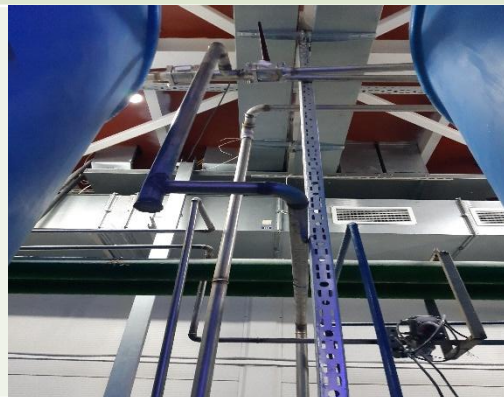
15. Свищ на трубопроводе, капает вода, в результате появляется ржавчина на плитке. Участок непрерывного омыления 1-ый этаж

Устранено

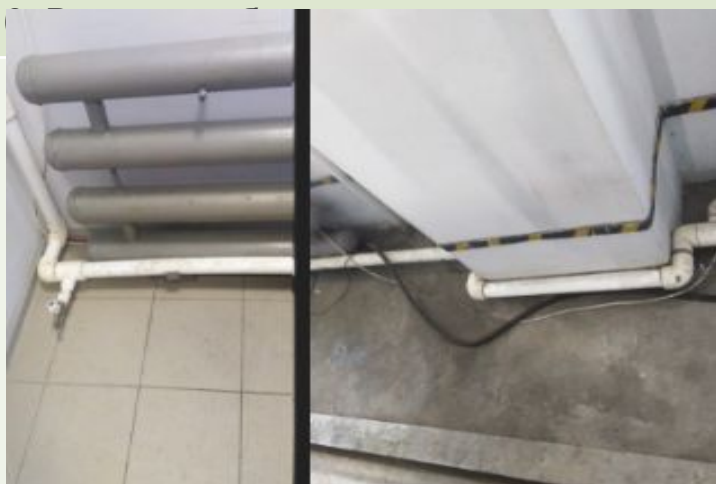
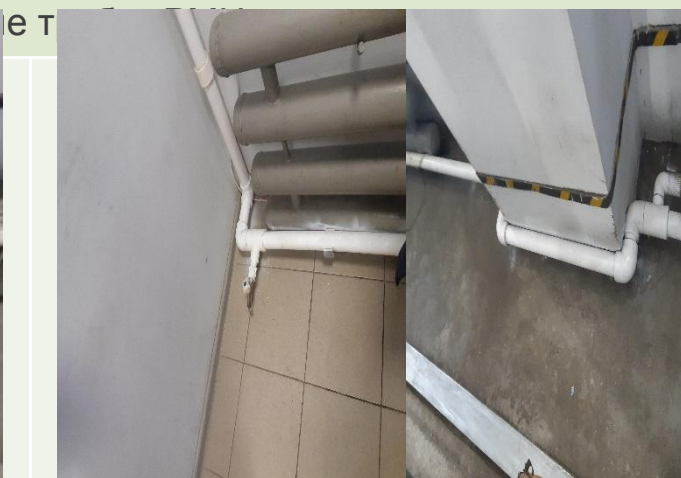
Устранено

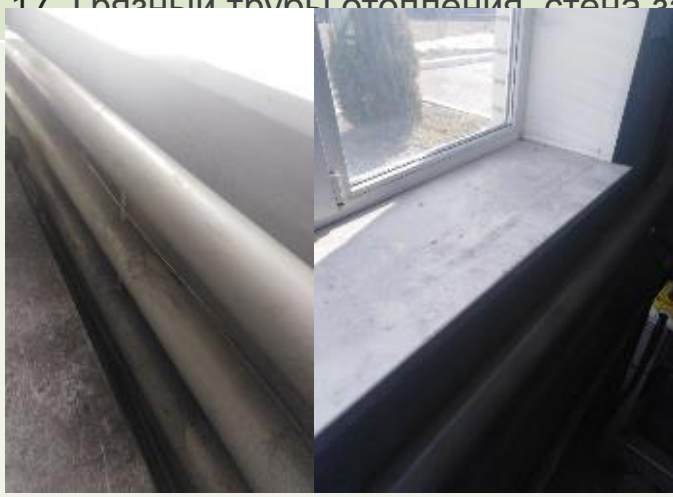
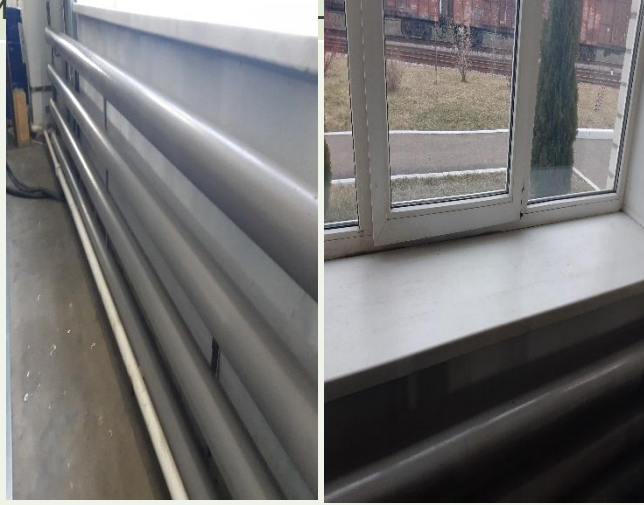
17. Брызгальник трубы отопления, стена за ним

Устранено

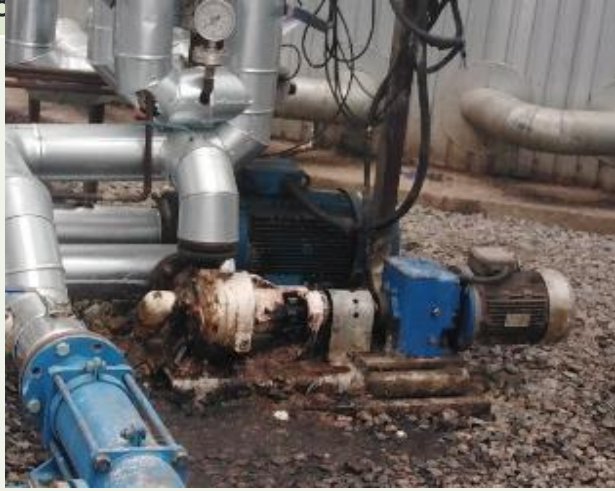
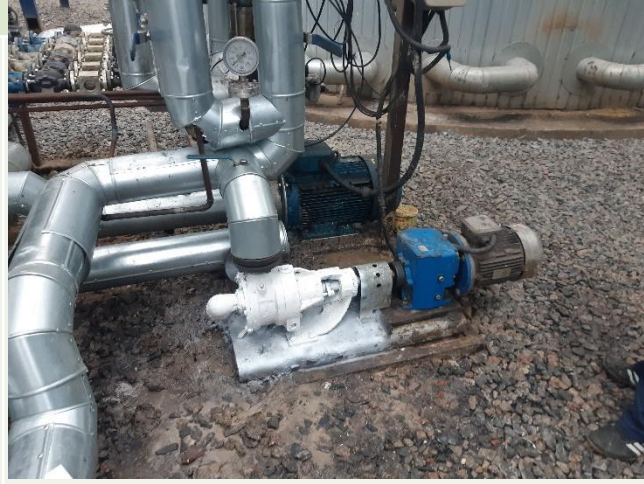
18. Брызгальник между баками №2 и №1. МБУ ЦППО

Устранено

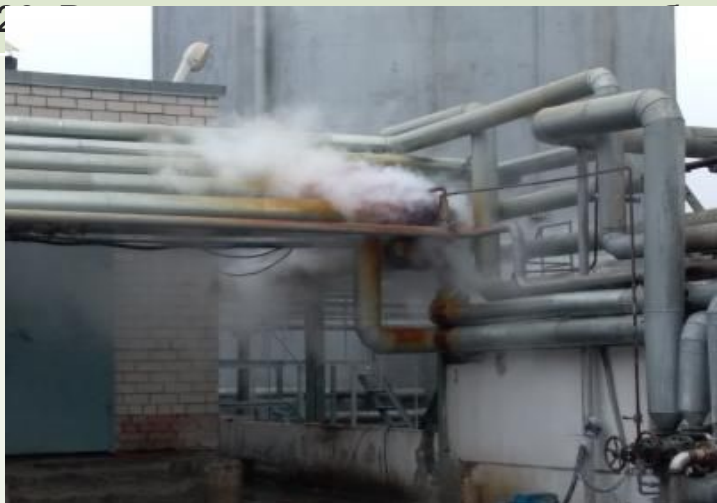
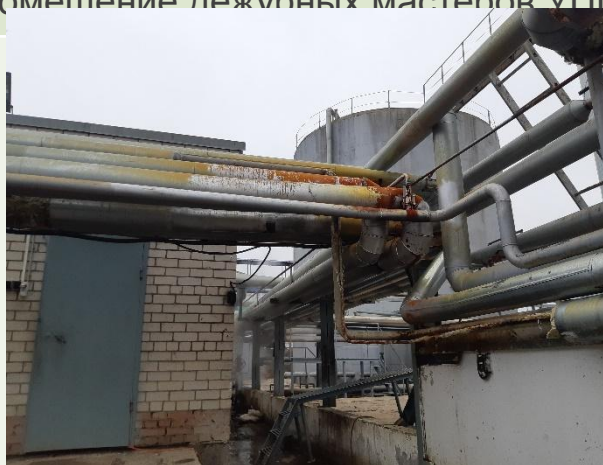
- Помещение дежурных мастеров УППСиВМ

Парения устранены

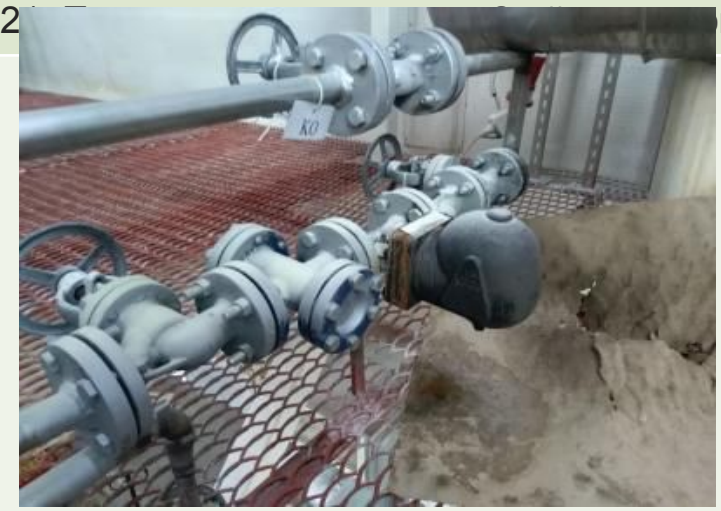
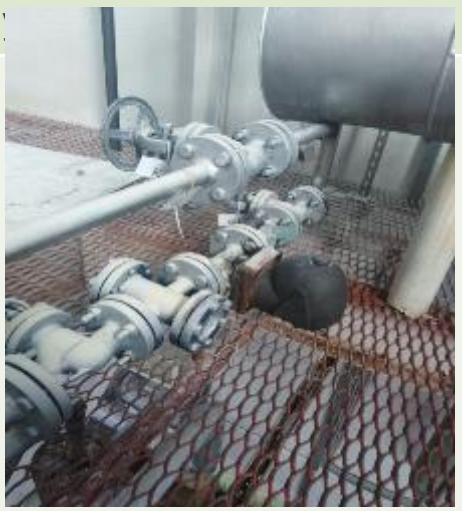
По КПГ до 12.02.20
Факт 13.02.20
Устранено

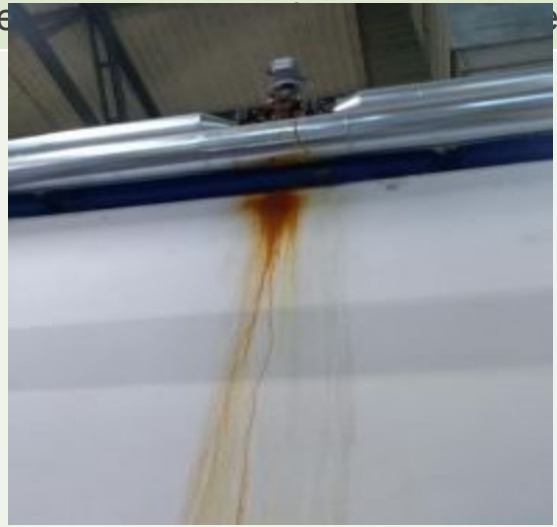
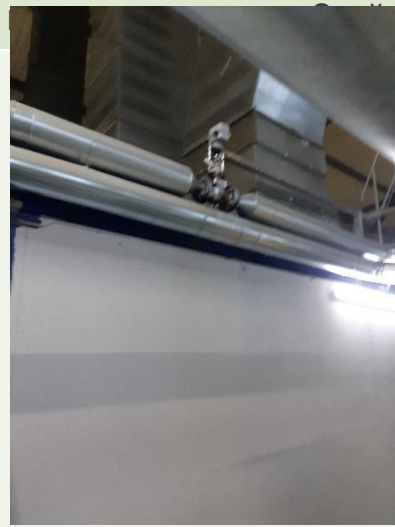
22. Те... ржавчина

этаж, фасовка туалетного мыла

Устранено

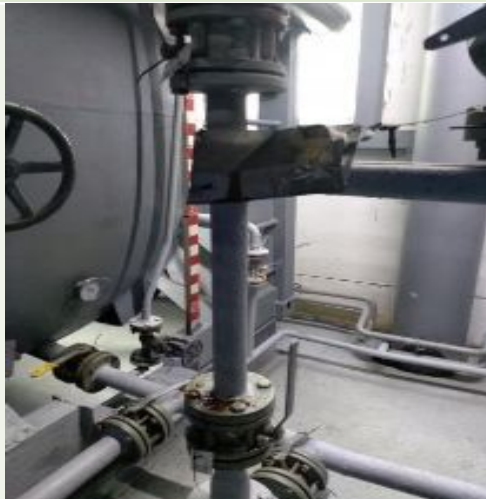
23. Течет фланцевое соединение на трубе - 2-ой этаж, участок приемки

По КПГ до 28.02.20

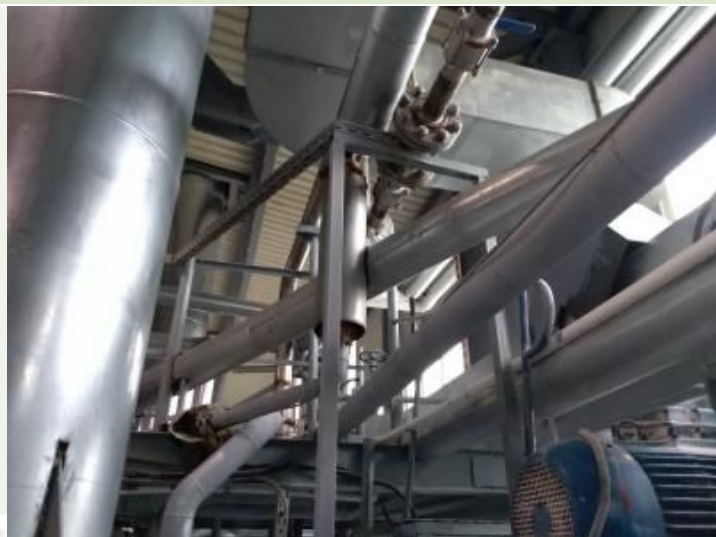
24. Частично отсутствует изоляция на трубах - рядом с емкостью 12, 2-ой этаж

По КПГ до 31.03.20

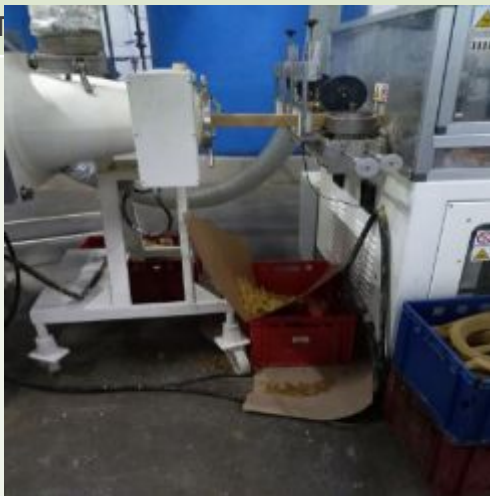
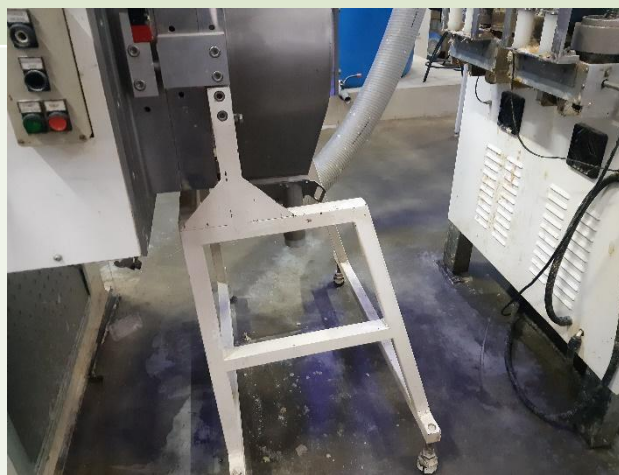
26. На линии хозяйственного мыла остатки продукта осыпаются на пол. подставленный ящик и картон не помогли

Устранено

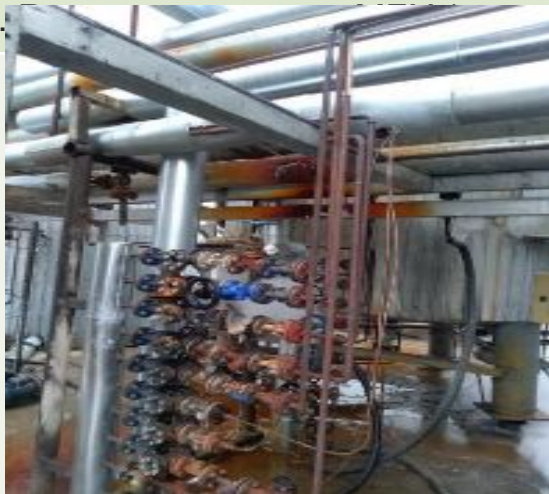
27. ... у Складом СиВМ и ЦПМП

По КПГ до 14.02.20
Фактическая дата
устранения отсутствует

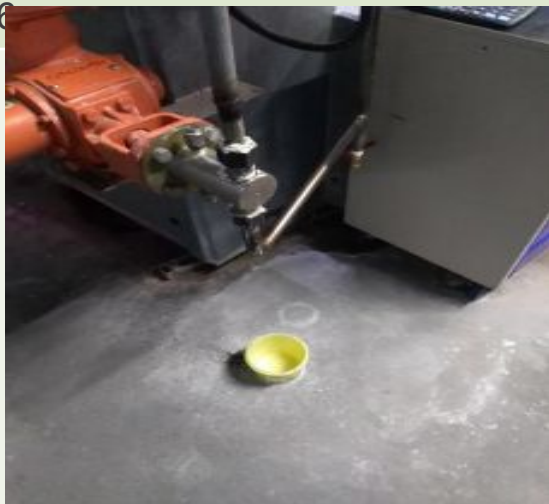
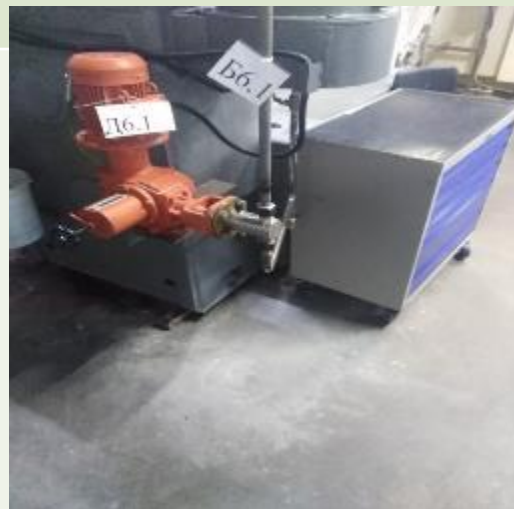
28. Течет соединение труб, в результате испорчено напольное покрытие - фасовка туалетного мыла, линия №6

По КПГ до 12.02.20
Факт 13.02.20
Устранено

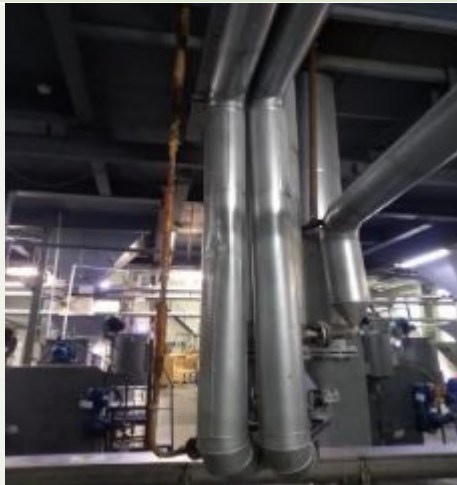
29. Отсутствует изоляция на трубе - Возле ВСУ №2, фасовка туалетного мыла

По КПГ до 31.03.20

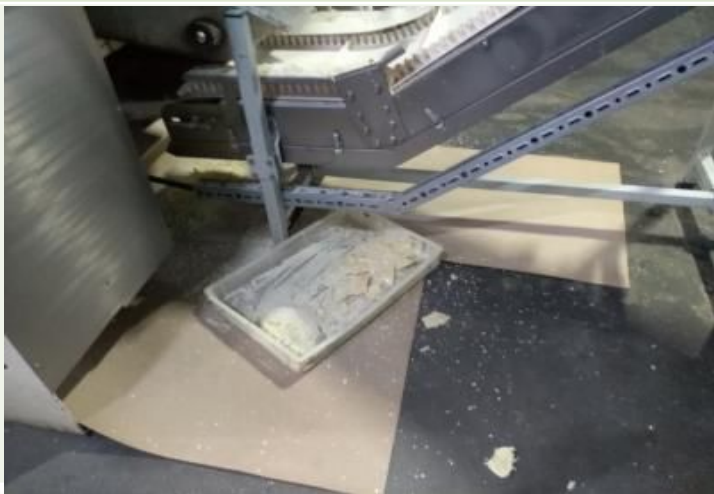
30. Осыпается мыло на пол при фасовке. Ящики и картон не помогает - фасовка туалетного мыла, линия №6

По КПГ до 21.02.20

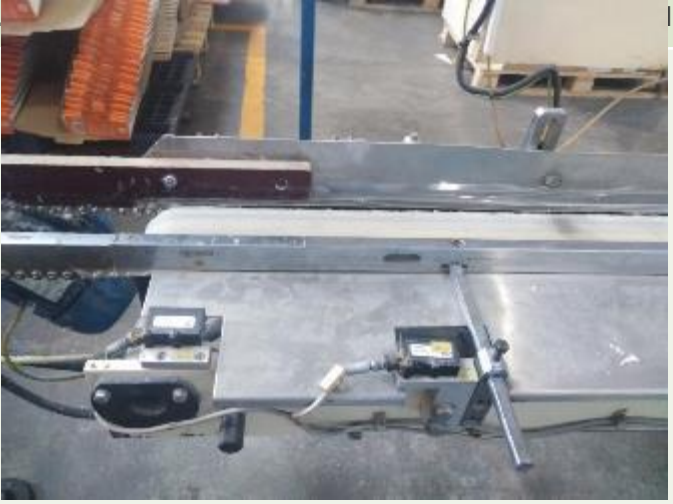
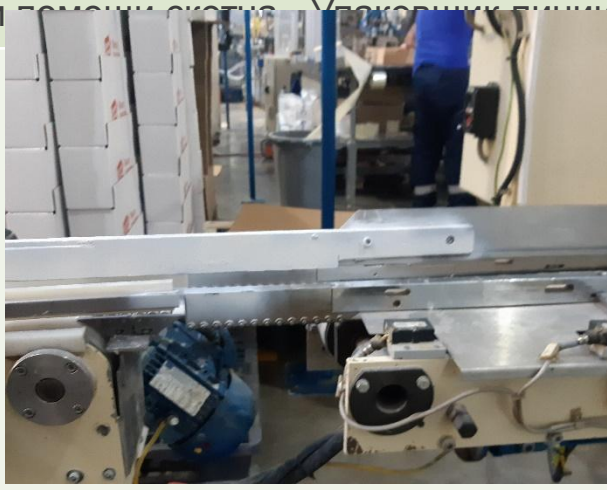
31.

при помощи системы Удаленный доступ Бинаки

Устранено

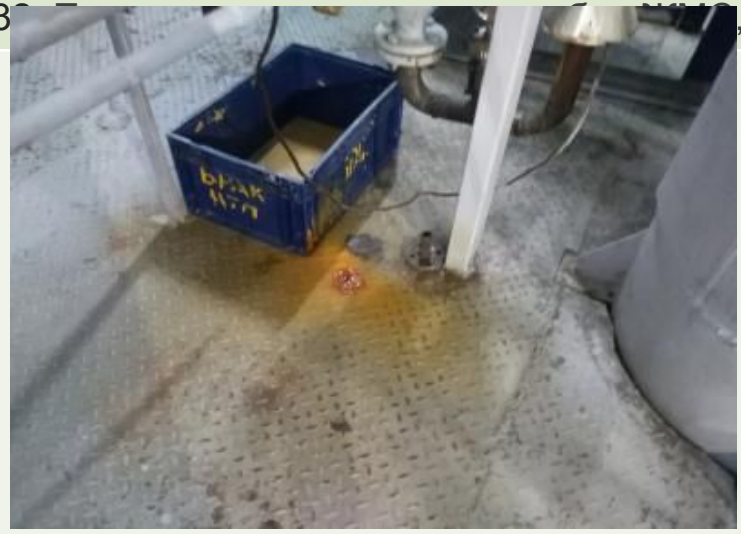
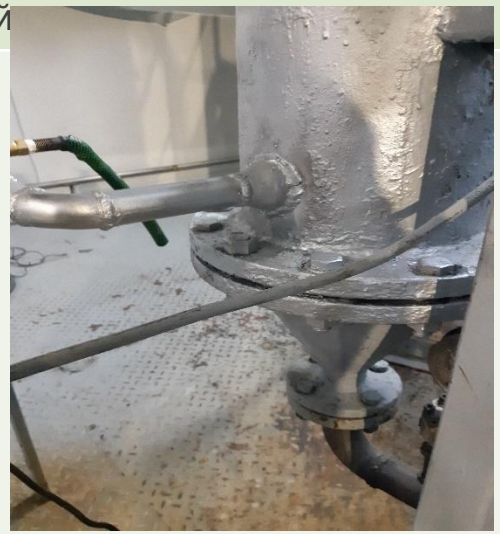
32.

Устранено
(соединение герметично)

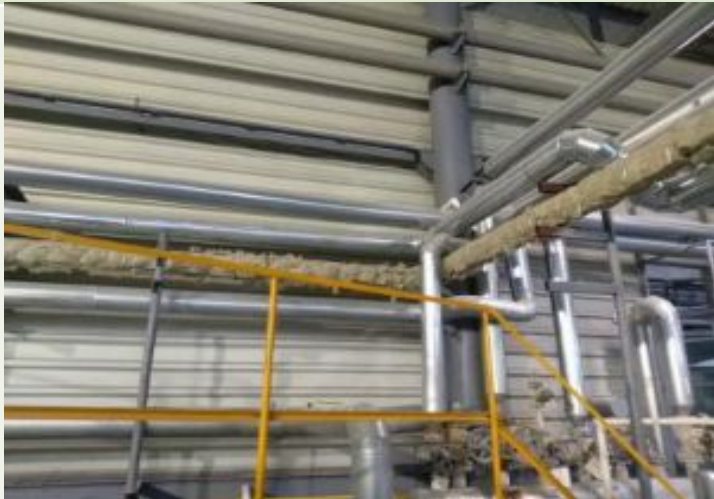
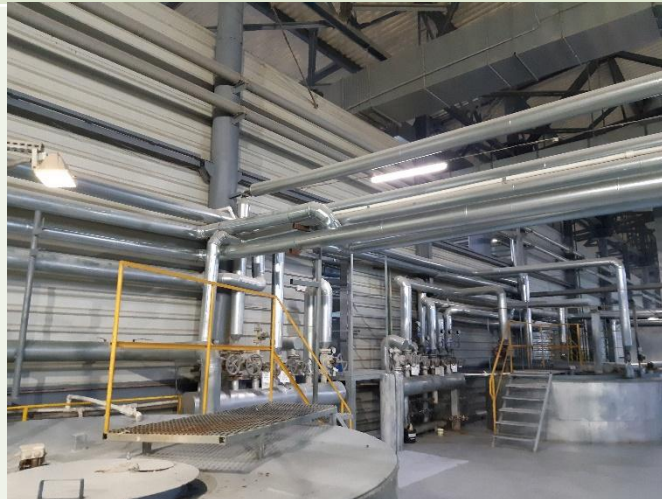
33. Не восстановлена изоляция на трубе - 2-ой этаж

Устранено

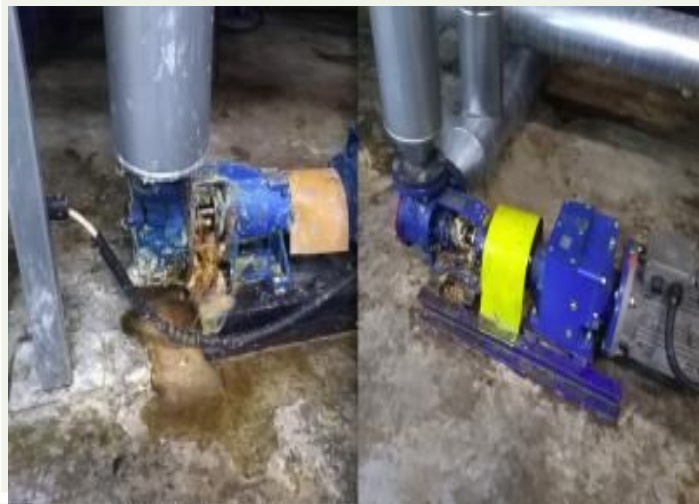
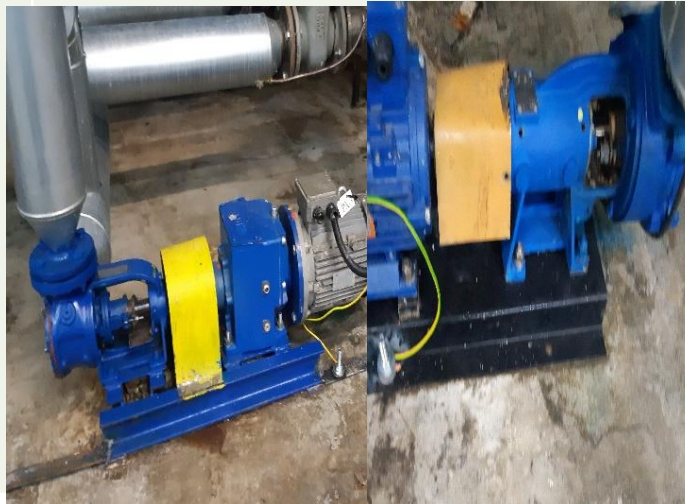
34. Грязные насосы под емкостями - Помещение нового участка ЖМС, 1-ый этаж

Устранено

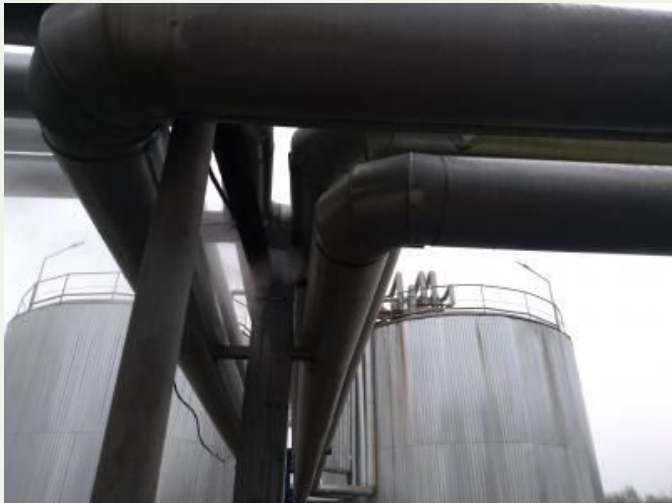
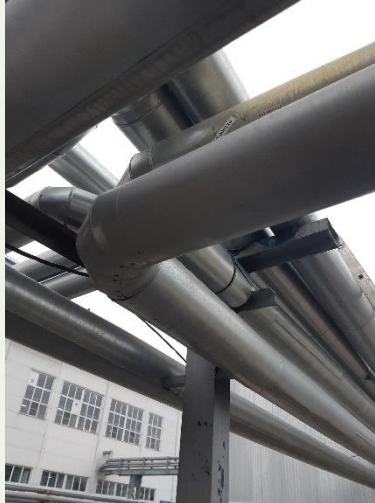
35. Свищ на трубе - МБХ, возле помещения дежурных мастеров

Устранено
