Tucson (TLe) CRDI / Неисправность АКПП А8LF1 вследствие внутренних дефектов гидротрансформатора

No	Cause/Status/Technical information	Problem localization scheme
<p>IV. Сводная информация по данной симптоматике</p> <p>9. Причина: недостаток материалов или производственный дефект ГТР</p> <p>10. Статус: Замена/ремонт гидротрансформатора (45100 CONVERTER ASSY-TORQUE 451004G530), замена пакета фрикционов муфты повышающей передачи (45425B DISK SET-OVER DRIVE CLUTCH 454254G100), замена/ремонт масляного насоса (46100B SET-OIL PUMP ASSY 461004G100), промывка блока гидравлических клапанов (46210 BODY ASSY-ATM VALVE 462104G100).</p> <p>11. Деталь-виновник: 45100 CONVERTER ASSY-TORQUE 451004G530</p> <p>12. Количество обращений: 1</p> <p>13. Hot line No. : 2226277, 2089816, 2074520, 2074258, 2071346, 2063120, 2034603</p> <p>14. TSB&SI No., Case Study-Local : -</p> <p>15. Campaign No. : -</p>	<p>16. Схемати</p>

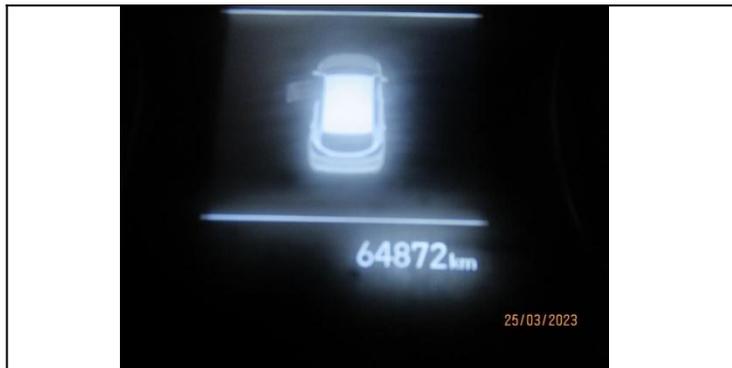
Пробег

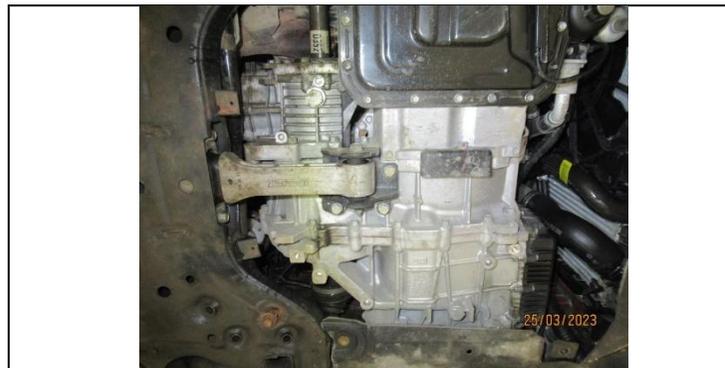
АКПП общий вид снизу

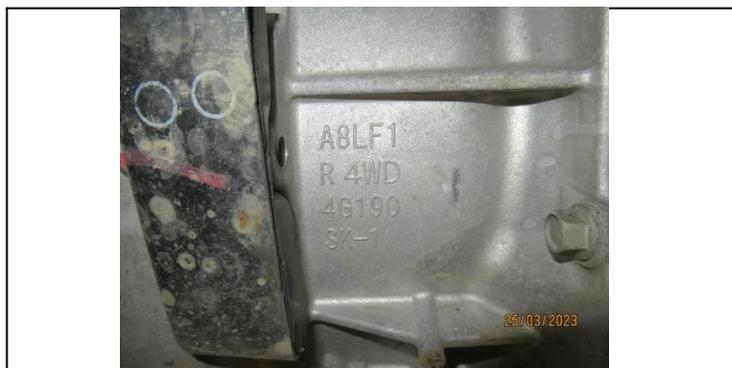
АКПП маркировка

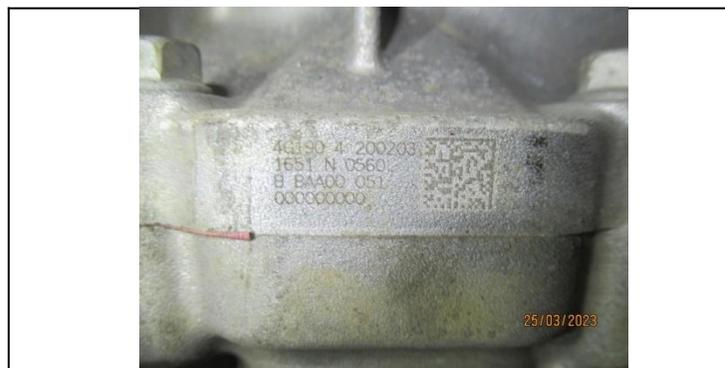
АКПП маркировка

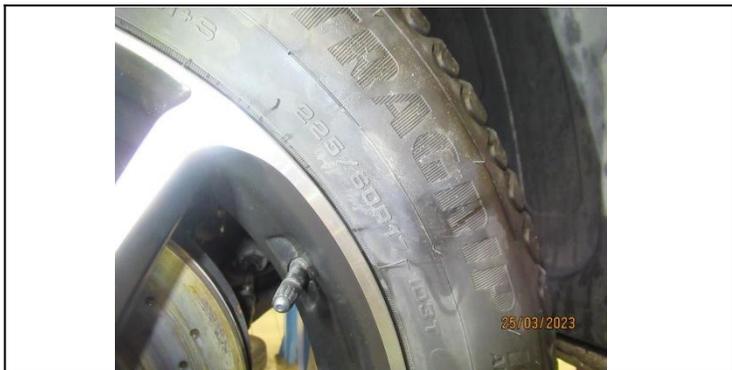
Размерность шин и дисков, соответствует спецификациям

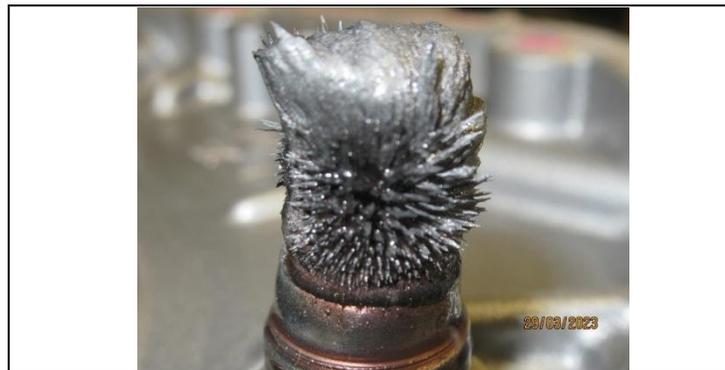
7.	Масляный фильтр АКПП	Частицы износа на корпусе и на фильтрующем элементе.	
	8.	Пробка сливная АКПП, датчики оборотов вх./вых. валов	Большое количество фрагментов стружки на корпусе

Стружка на сливном болте

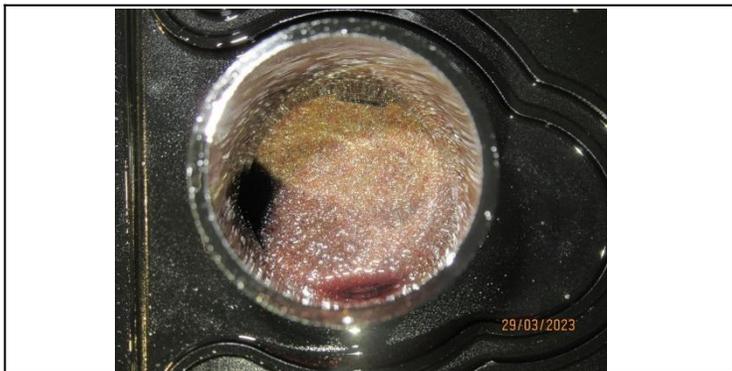
Фильтрующий элемент

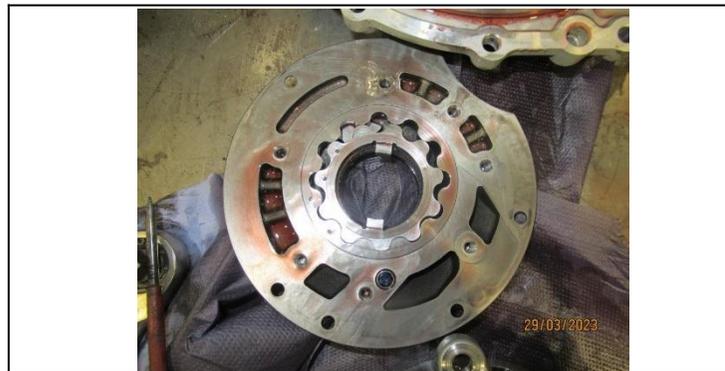
Задиры на роторной паре масляного насоса

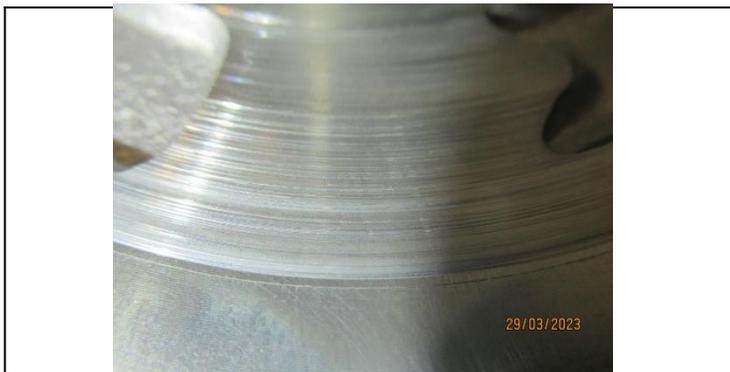
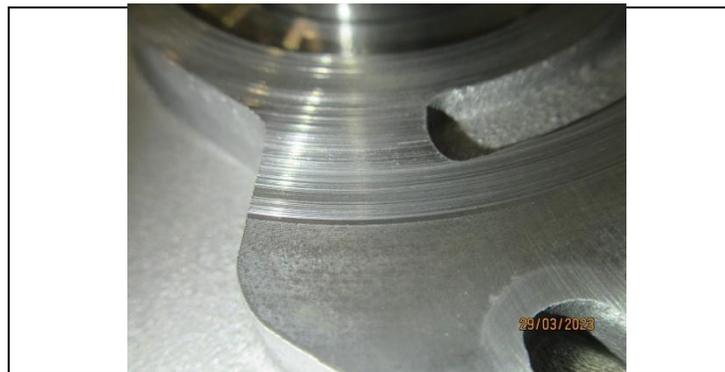
Задиры на корпусе масляного насоса

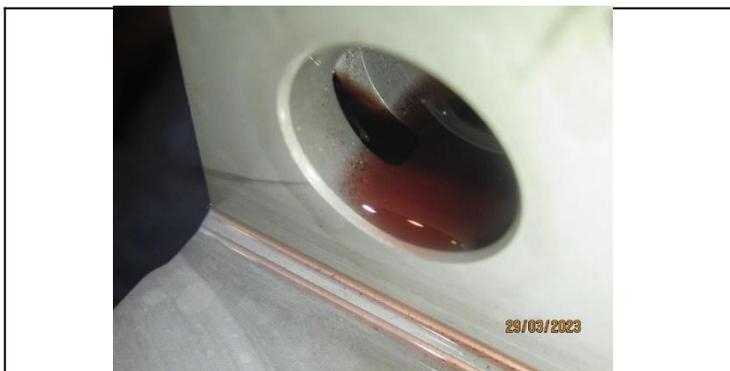
Стружка в каналах гидроблока

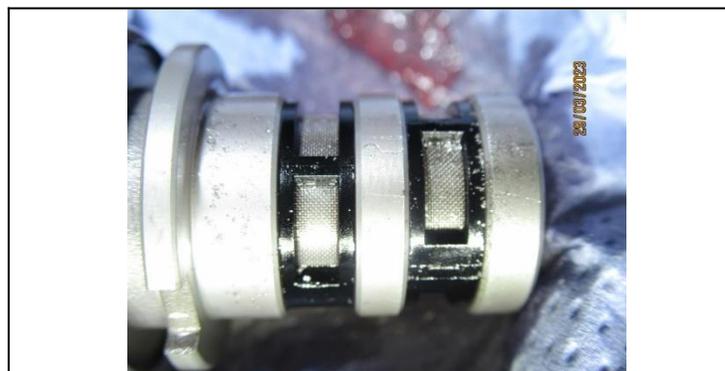
Стружка на фильтрующих сетках клапанов

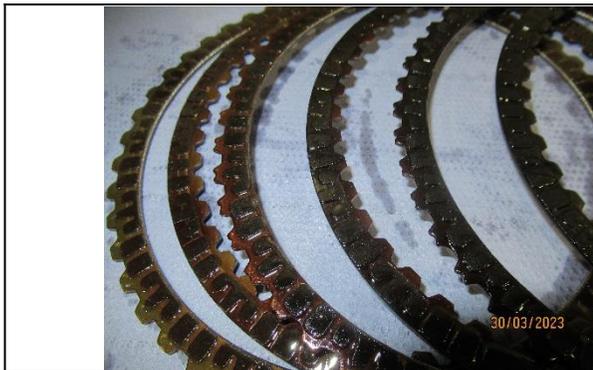
9.	Муфта OVER DRIVE CLUTCH	Перегрев и преждевременный износ пакета фрикционов		
10.	Проверка сопротивления эл.магн.клапанов при t 18-20C	1] 28/B_VFS = 5,6 Ом 2] 46/C_VFS = 5,6 Ом 3] 37R/C_VFS = 5,6 Ом 4] UD/C_VFS = 5,6 Ом 5] OD/C & LR/B_VFS = 5,6 Ом 6] SS-A (SS-A_ON/OFF = 10,7 Ом 7] T/CON_VFS = 5,2 Ом 8] LINE_VFS = 5,1 Ом	1] 5,3 ± 0,3 Ом 2] 5,3 ± 0,3 Ом 3] 5,3 ± 0,3 Ом 4] 5,3 ± 0,3 Ом 5] 5,3 ± 0,3 Ом 6] 10 ~ 11 Ом 7] 5,1 ± 0,3 Ом 8] 5,1 ± 0,3 Ом	
2

Сгоревшие фрикционы муфты OVER DRIVE CLUTCH

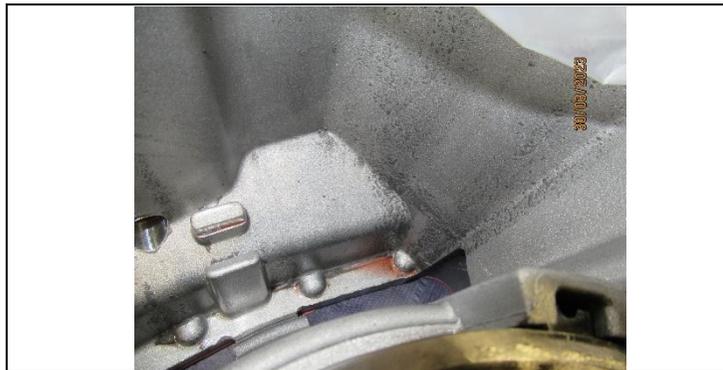
6.	Демонтаж АКПП, разборка и дефектовка согласно "Руководство по ремонту A8LF1" в LMS	Частицы износа и стружка присутствуют на внутренних частях корпуса и составляющих компонентах АКПП.

Стружка и продукты износа на стенках корпуса АКПП

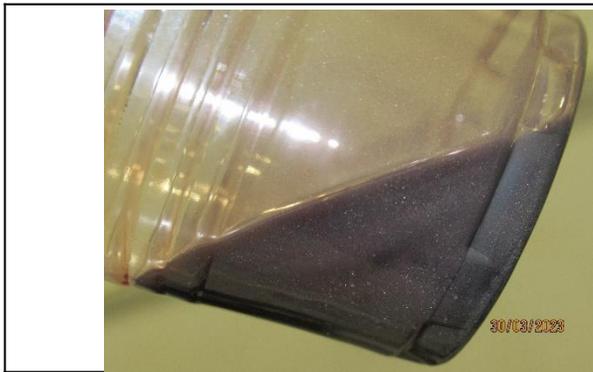
2.	Анализ потока данных управления электромагнитными клапанами гидроблока	Отклонений не выявлено.	
	3.	Уровень и состояние масла АКПП	Уровень в норме. Большое содержание продуктов износа и фрагментов стружки в слитом масле, присутствует запах сгоревших фрикционов.

Состояние масла АКПП

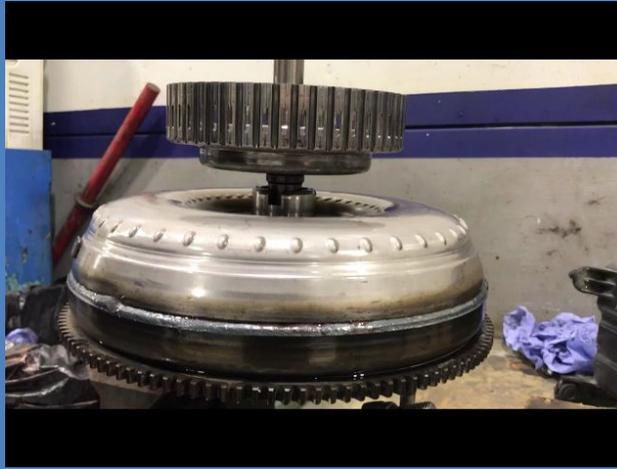
Посторонний звук при прокручивании ГТР

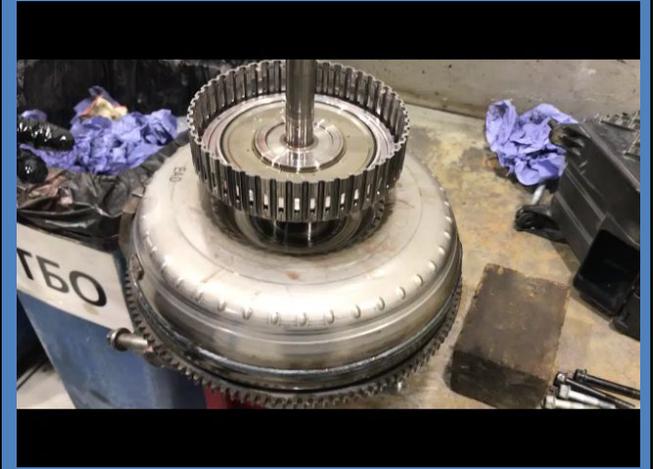
Заклинивание ГТР

No	Detailed description
20.	<i>Информация о выполненном ремонте(опционально): ремонт АКПП и ГТР в субподрядной организации</i>
6	VI. В дополнение 21. <i>Запрос Дилера: -</i>
