No	Vehicle information																																																																
<p>I. Жалоба клиента</p> <p>1. Подробное описание жалобы В процессе парковки, А/М заглох и началось задымление подкапотного пространства в районе блока ABS. Возгорание потушено своими силами.</p> <p>II. Информация об автомобиле</p> <p>2. VIN ; TMAJ3813DKJ738156 / XWEJ3813DK0001674</p> <p>3. Дата производства : 2018-08-17</p> <p>4. Дата продажи: 2018-11-01</p> <p>5. Пробег, 24297 Км</p> <p>6. ДВС/Трансмиссия : G 2.0 MPI / 6AT4 / 4WD</p>	<p>7. История ТО и ремонтов</p> <table border="1"> <thead> <tr> <th>№</th> <th>Дата</th> <th>Пробег, км</th> <th>Наименование</th> <th>Дилер</th> </tr> </thead> <tbody> <tr> <td>1</td> <td>17.01.2019</td> <td>2125км</td> <td>ТО0</td> <td>10034</td> </tr> <tr> <td>2</td> <td>14.08.2019</td> <td>15100км</td> <td>ТО1</td> <td>10034</td> </tr> <tr> <td>2</td> <td>13.08.2020</td> <td>22045км</td> <td>ТО2</td> <td>10034</td> </tr> <tr> <td>4</td> <td>29.01.2021</td> <td>24145км</td> <td>ГР</td> <td>10034</td> </tr> <tr> <td>5</td> <td>24.02.2021</td> <td>24297км</td> <td>ГР</td> <td>10034</td> </tr> <tr> <td>6</td> <td></td> <td></td> <td></td> <td></td> </tr> <tr> <td>7

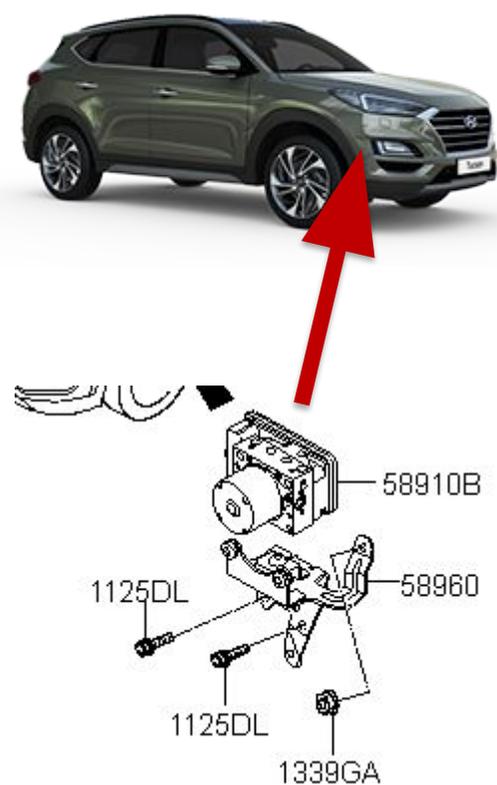
No	Cause/Status/Technical information	Problem localization scheme
<p>IV. Сводная информация по данной симптоматике</p> <p>9. Причина : Замыкание платы блока ABS/ESP</p> <p>10. Статус: Замена ABS/ESP 58920D7530/проводка моторного отсека 914200D7160/ локальная покраска ЛКП</p> <p>11. Деталь-виновник: 58920D7530 / HYDRAULIC UNIT ASSY</p> <p>12. Количество обращений: 1 автомобиль</p> <p>13. Hot line No. : № 1771701</p> <p>14. TSB&SI No. : NO</p> <p>15. Campaign No. : NO</p>	<p>16. Схематичное изображение модели из Приложения №3/№4 , схематичное изображение детали из Руководства по ремонту или каталога запчастей WPC</p>

No	Detailed description
4	<p>20. Выполненный ремонт: Заменяли ABS/ESP 58920D7530 + проводку моторного отсека 914200D7160 + локальную покраску ЛКП выполнили</p> <p>VI. В дополнение</p> <p>21. Запрос Дилера: Запросить ГИДРО БЛОК ABS/ESP для детального поиска дефекта.</p>

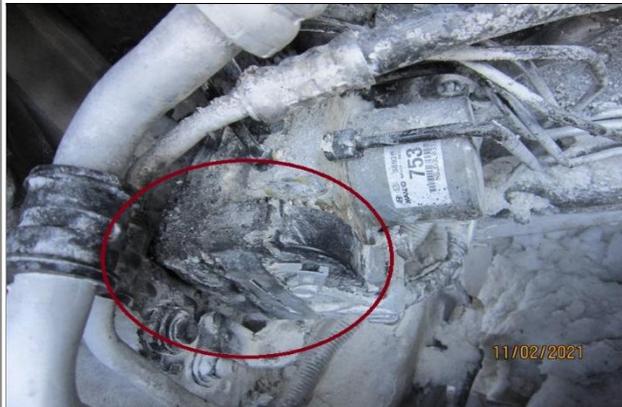
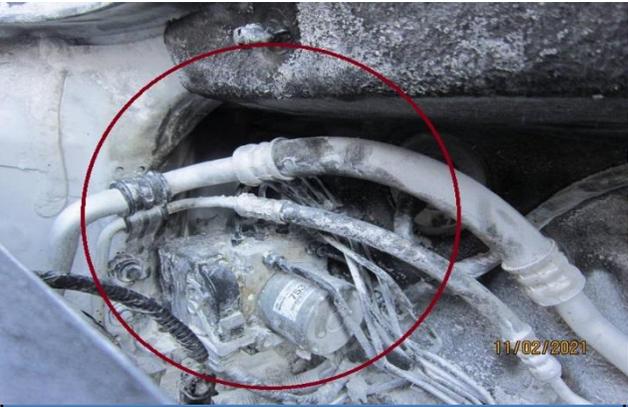
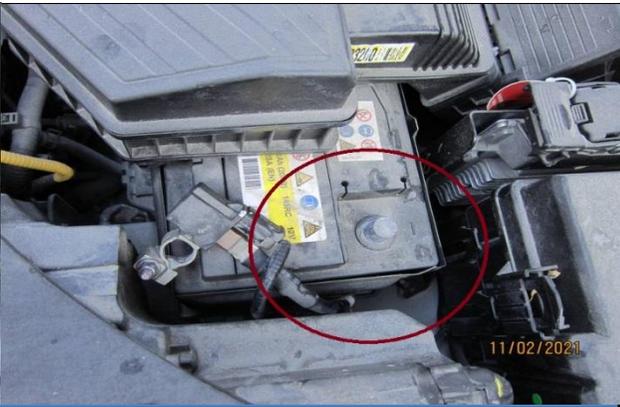
<p>ФОТО с осмотра по месту инцидента</p>	<p>ФОТО с осмотра по месту инцидента</p>	<p>ФОТО с осмотра по месту инцидента Минусовая клемма АКБ</p>
<p>3.1</p>

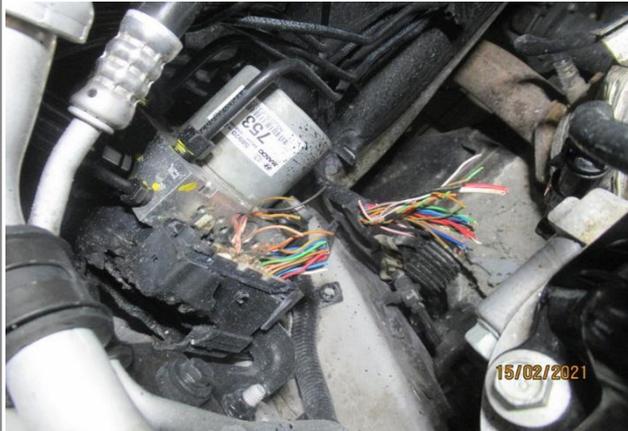
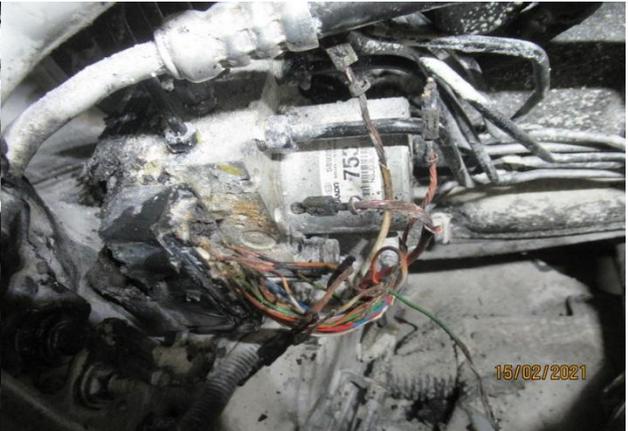
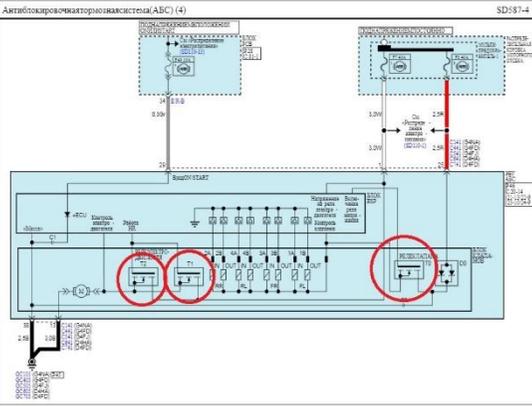
<p>ФОТО в процессе разбора</p>	<p>оФОТО в процессе разбора</p>	<p>ETM предполагаемое место замыкания</p>
