No	Vehicle information				
<p>1</p> <p>I. Жалоба клиента 1. <b>Подробное описание жалобы</b> Горит ошибка ДВС</p> <p>II. Информация об автомобиле 1. <b>VIN ; KMHS281HHMU379260</b> 2. <b>Дата производства: 2021-04-10</b> 3. <b>Дата продажи: 2021-09-20</b> 4. <b>Пробег 21 254 Км</b> 5. <b>ДВС/Трансмиссия : 2.2CRDi 8DCT 4WD</b></p>	7 История ТО и ремонтов				
	№	Дата	Пробег, км	Наименование	Код дилера
	1	09.10.2023	21254	Текущий ремонт	Formula-N
	2	13.09.2023	20731	ТО 30000	Formula-N
	3	22.03.2023	9958	Текущий ремонт	Formula-N
	4	02.11.2022	9958	Гарантия	Formula-N
	5	06.09.2022	9958	ТО 15000	Formula-N
	6	04.04.2022	2651	Текущий ремонт	Formula-N
	7	18.10.2021	829	ТО 0	Formula-N
	8	15.09.2021	1	Дополнительное оборудование	Formula-N
9	15.09.2021	1	Дополнительное оборудование	Formula-N	
10	10.08.2021	2	Other	Formula-N	
<p>III. Информация об авторе отчета</p> <p>8 Dealer name/code: Formula-N</p> <p>Name of specialist: Петров М.А</p>

No	Cause/Status/Technical information	Problem localization scheme
2	<p><b>IV. Сводная информация по данной симптоматике</b>  <b>Причина : Внутренний дефект насоса HP-EOP</b></p> <p>9. <b>Статус:</b> заменен насос HP-EOP            10. <b>Деталь-виновник:</b> P

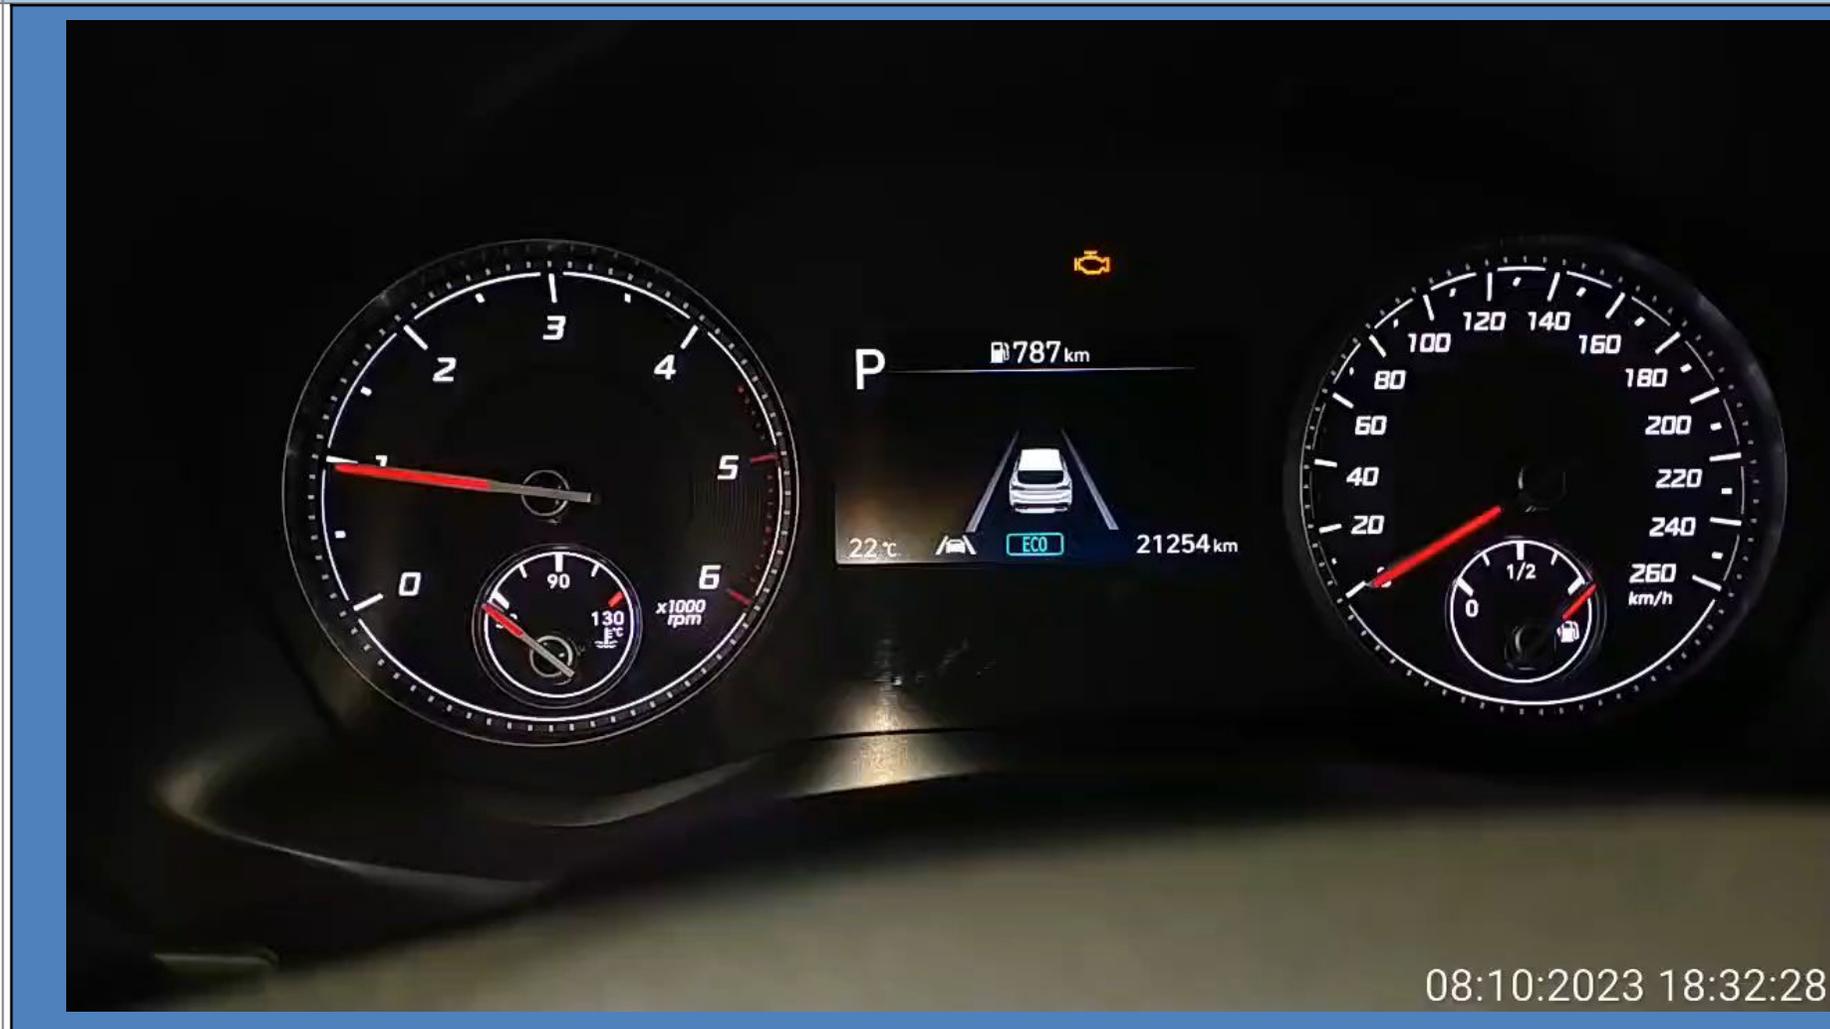
Видео дефекта

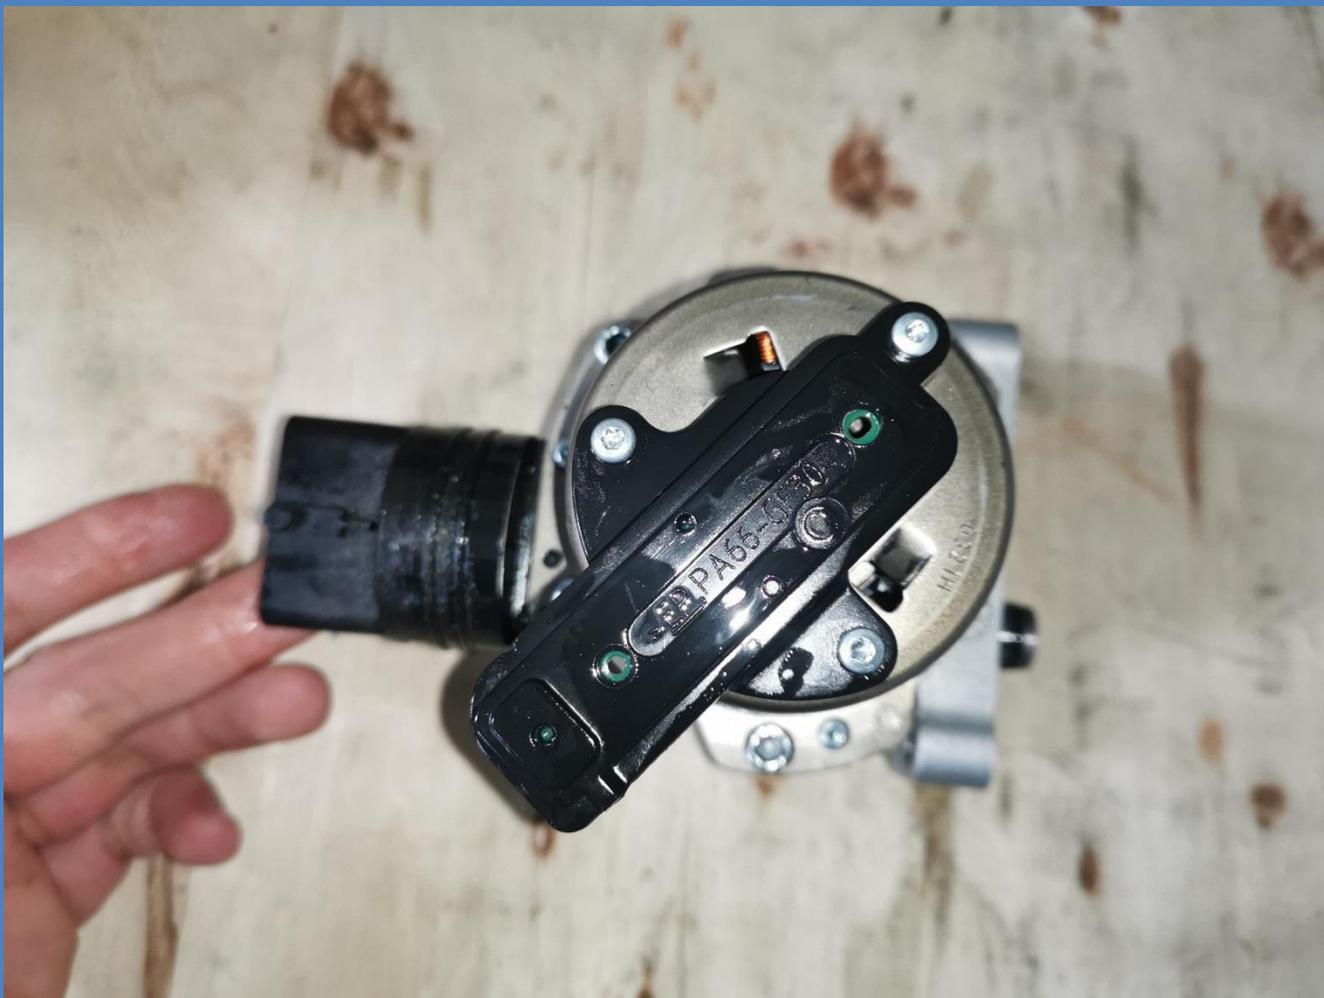
Общий вид сверху

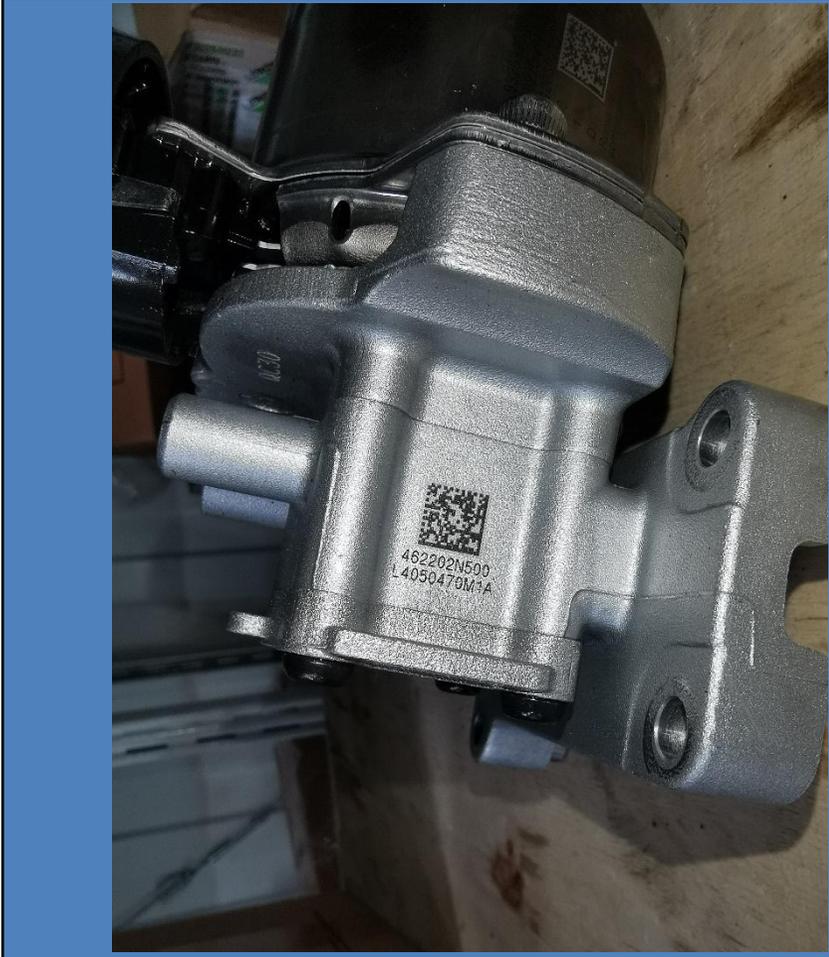
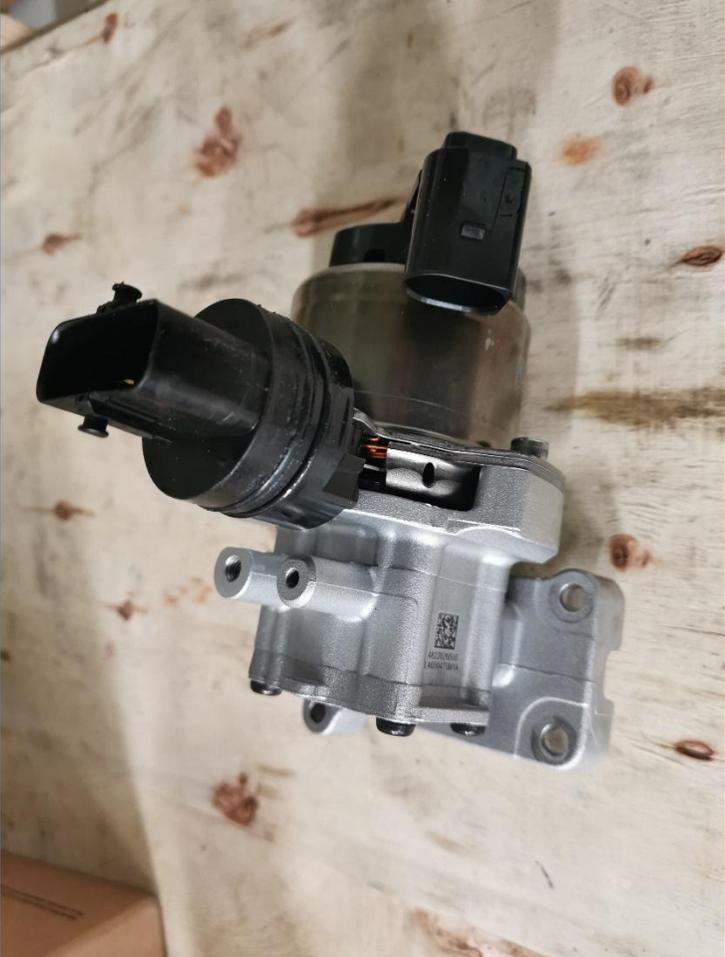
Маркировка HP-EOP	Общий вид HP-EOP

No	Detailed description
6	<p>20. <b>Информация о выполненном ремонте(опционально):</b> Выполнена замена HP-EOP в связи с отсутствием деталей по TSB HFR22-50-P040-TM</p> <p><b>VI. В дополнение</b></p> <p>21. <b>Запрос Дилера: -----</b></p>

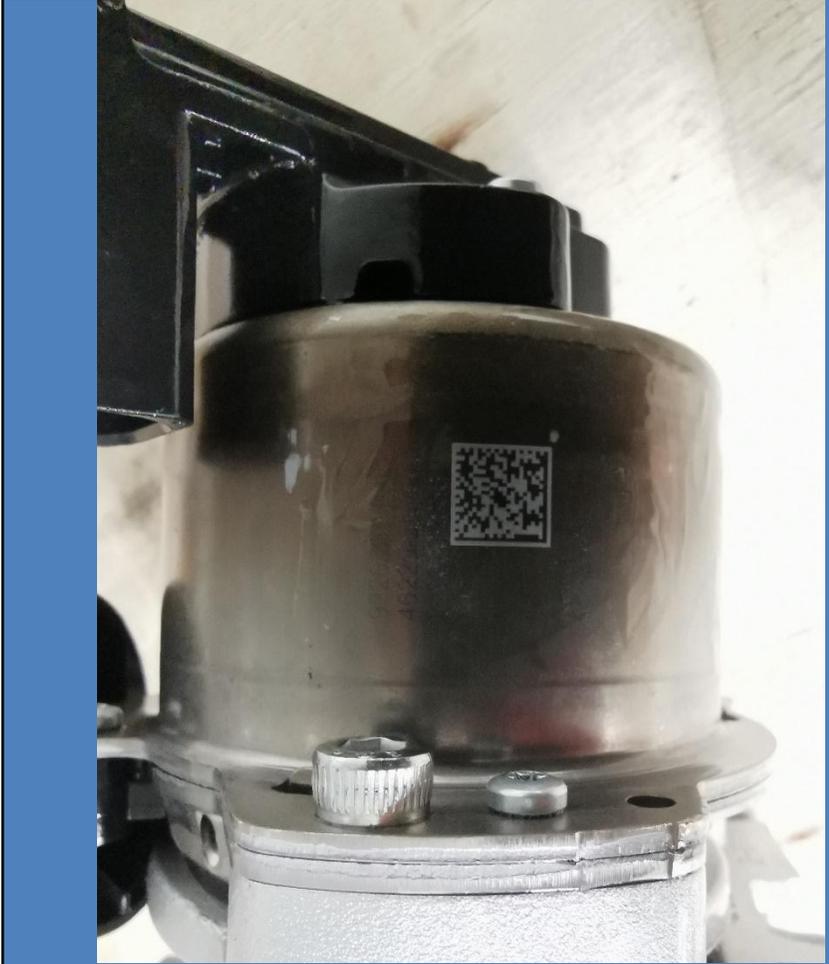
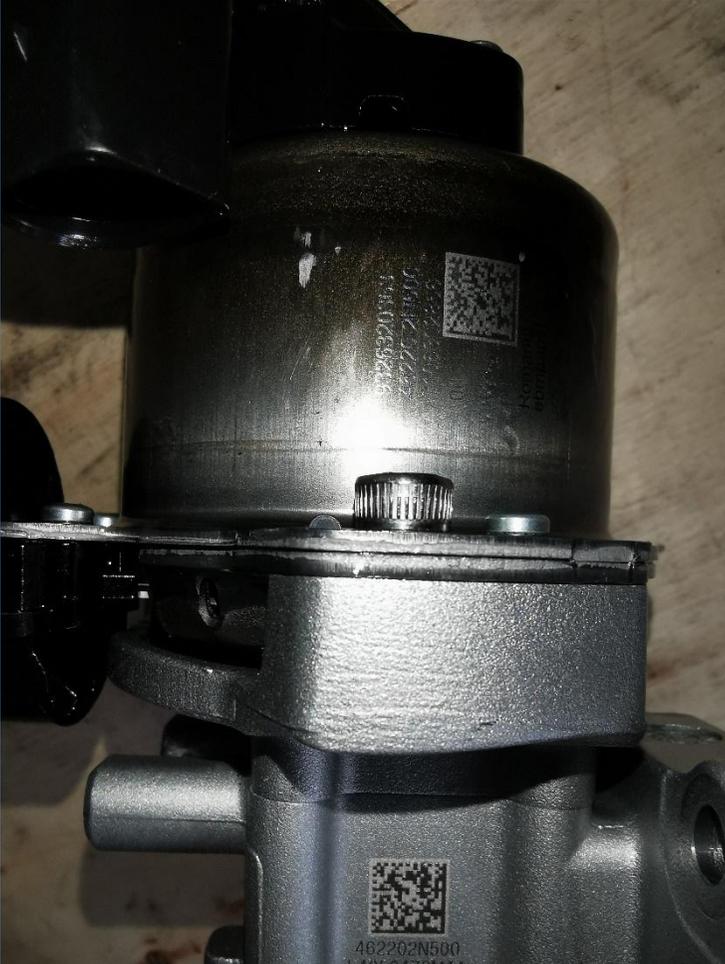
Маркировка HP-EOP 2	Маркировка HP-EOP 3
