# ДЕФЕКТ СТРУКТУРЫ МЕТАЛЛА

# ДЕФЕКТЫ ХАРАКТЕРНЫЕ ДЛЯ ЭЛЕКТРОКОНТАКТНОГО СПОСОБА СВАРКИ РЕЛЬСОВ

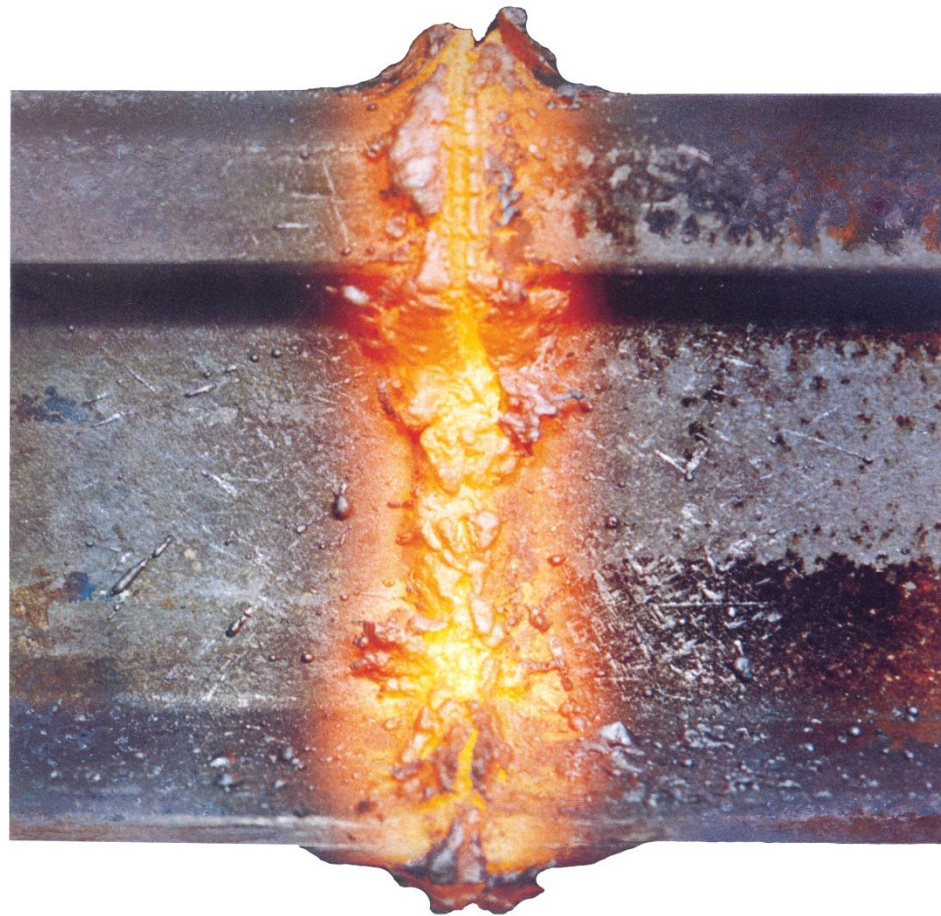
1 – шов; 2, 3, 4, 5 – зоны неполного расплавления металла, крупного и мелкого зерна, неполной нормализации;

6 – основной металл

При анализе макро- и микроструктуры сварного стыка выделяется шов и зона термического влияния. Ширина зоны термического влияния сварного стыка составляет 40 - 80 мм. Микроструктура сварных стыков по длине разделяется на шесть зон в такой последовательности.

1. Шов шириной 0,5...1 мм выделяется в виде светлой обезуглероженной полоски и поперечного поворота волокон.
2. Зона неполного расплавления металла шириной 1...1,5- мм, возможны легкоплавкие скопления и рыхлости.
3. Зона крупного зерна шириной 10...15 мм образуется в результате перегрева и рекристаллизации (образование и рост зерен за счет исходных деформированных зерен).
4. Зона мелкого зерна шириной 10...15 мм появляется после перекристаллизации металла (образование новых кристаллов из кристаллов прежней модификации при охлаждении - из аустенитной структуры в перлитную).
5. Зона неполной нормализации шириной 5...10 мм с переходом к основному металлу.
6. Основной металл: для термоупрочненных рельсов - мелкодисперсный перлит (троостосорбит или сорбит закалки), для не термоупрочненный – пластинчатый перлит.

Ширина зоны влияния зависит, прежде всего, от теплового режима, т. е. чем длительнее нагрев и выше его температура, тем дальше распространяются температуры, превышающие критические точки. Поэтому при контактной сварке оплавлением зона влияния тем шире, чем больше время сварки. При повышенных напряжениях в процессе оплавления и последующей осадки без достаточного разогрева металла, когда тепло не успевает распространиться достаточно далеко вглубь рельса, может возникнуть эффект «холодной сварки». Поэтому для «холодной сварки», вместе с ее характерными дефектами, типична также и сравнительно узкая зона термического влияния.

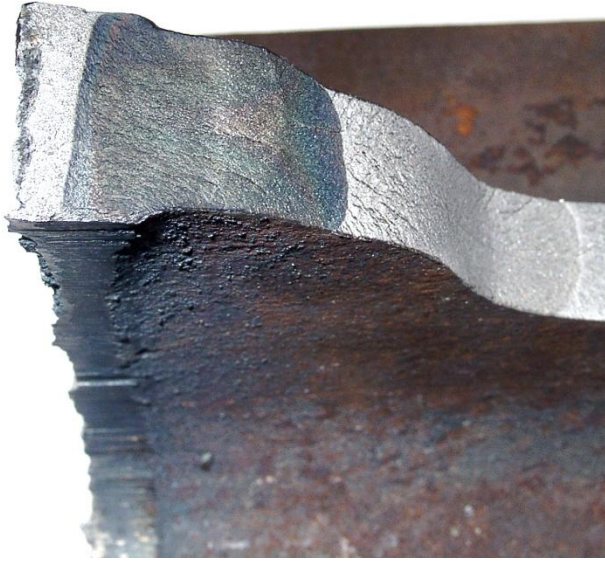
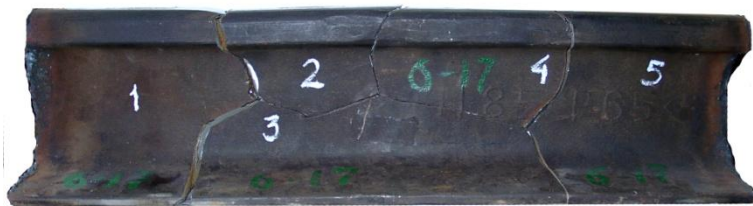
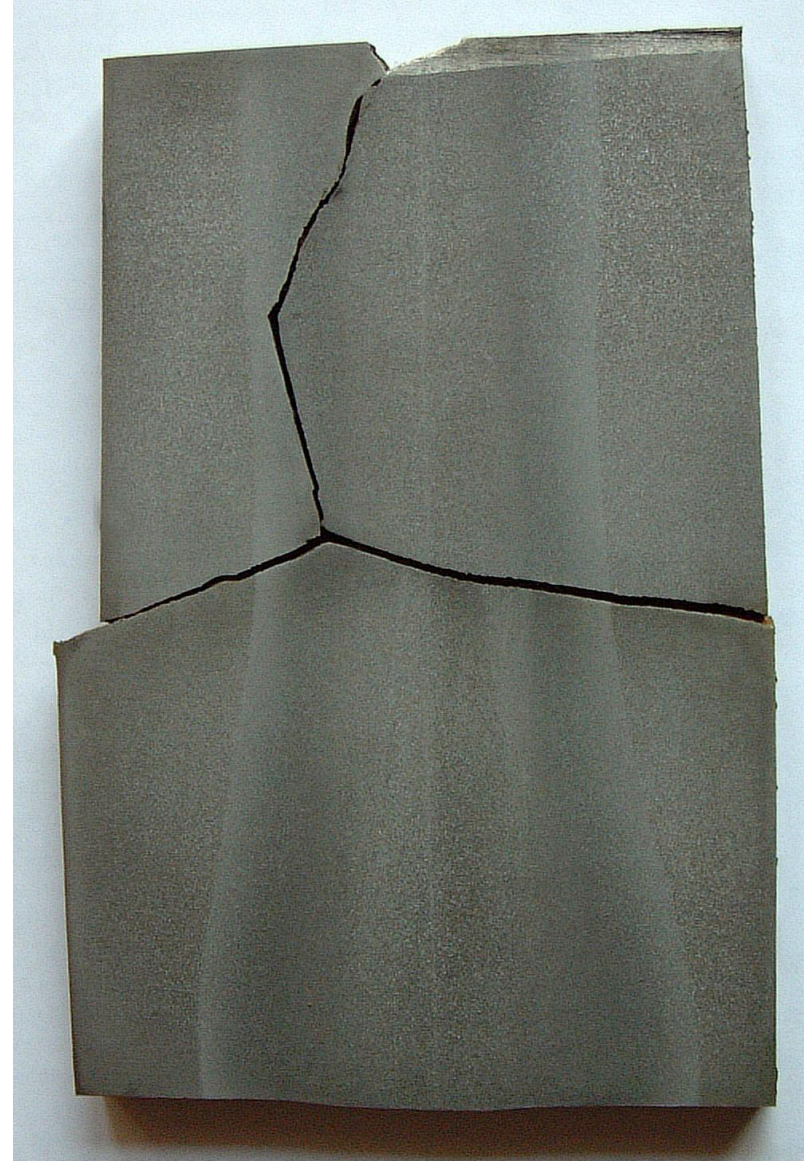
## Трещина

*Вид в изломе*

*Общий вид излома*

*Вид излома на макротемплете*

Поверхность излома кристаллическая или волокнистая с видимым местом начала трещины. Излом продольный и по плоскости шва.

Нарушение технологии абразивной резки или использование газовой кислородной резки при подготовке торцов рельсов к сварке. В процессе оплавления и осадки дефект увеличивается и распространяется в одну сторону от места сварки.

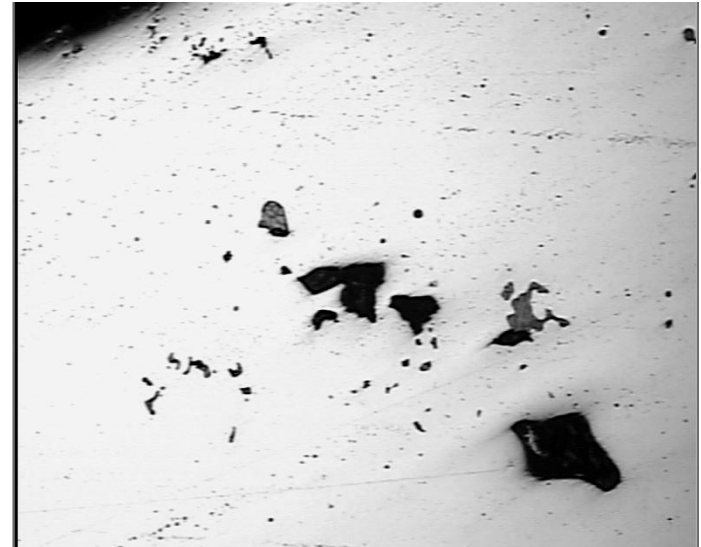
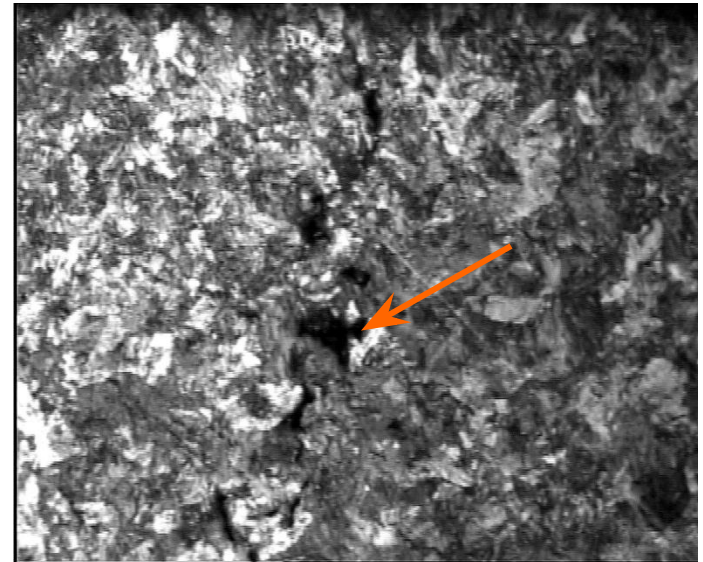
*Микроструктура*

*а, б – усадочные рыхлоты и неметаллические включения ×100*

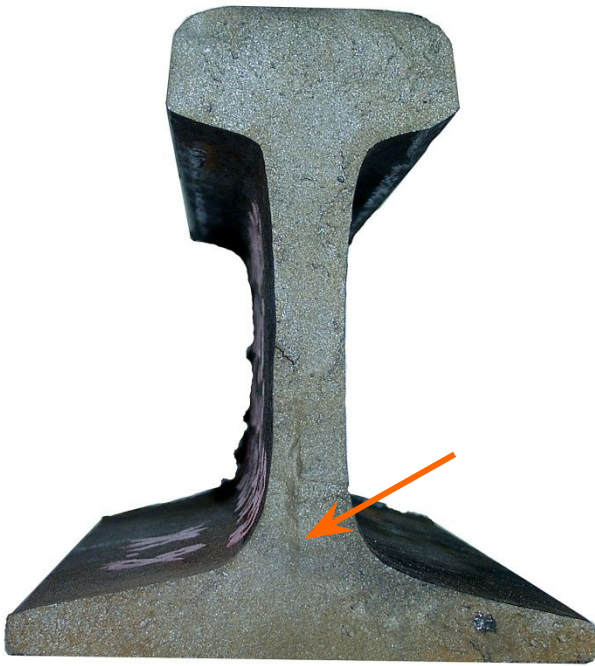
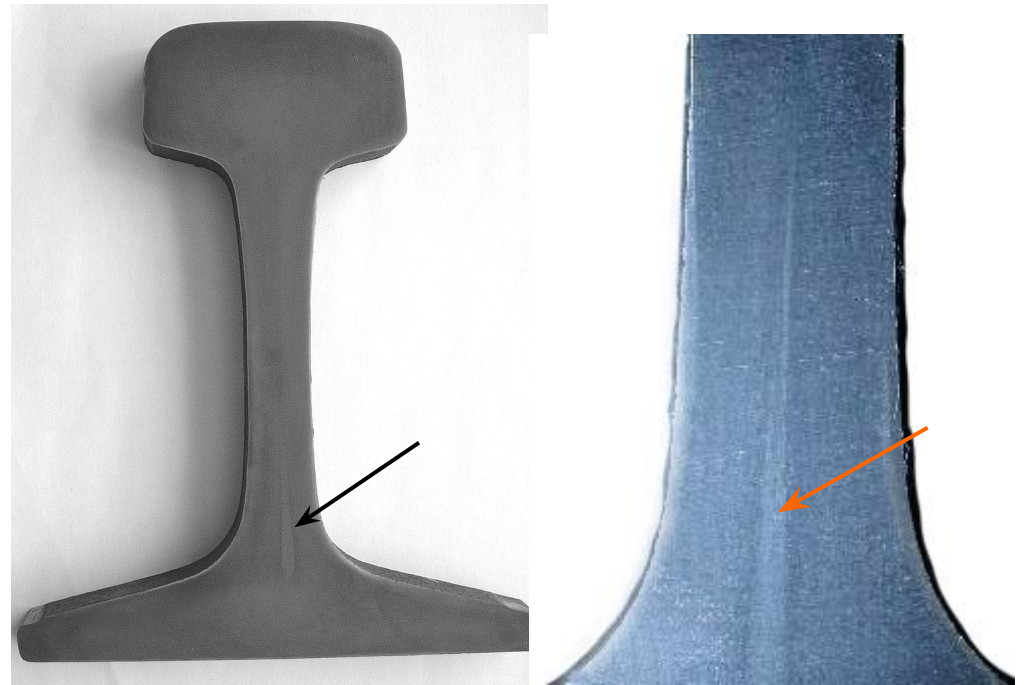
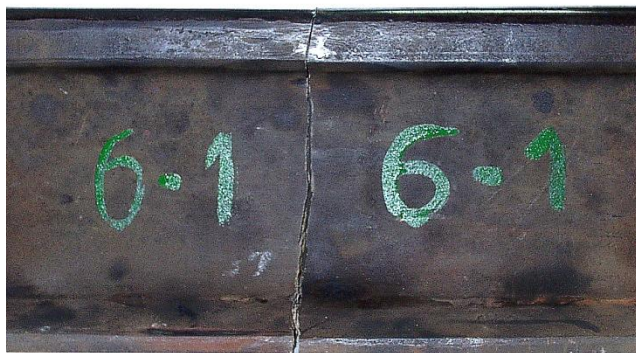
## Продольное расслоение

*Вид в изломе*

*Вид излома на макротемплете*

*а. поперечный макротемплет,  
б. – ликвация в зоне расслоя*

*Общий вид излома от продольного расслоения*

Продольные прямые или плавно изогнутые щели и ровные поверхности в изломе, направленные параллельно наружному контуру. Во II зоне они иногда заметно наклонены косо к плоскости стыка.

Появляется в рельсах, содержащих прослойки включений (главным образом сернистых) под действием нагрева и осадки, особенно при высоких давлениях осадки.

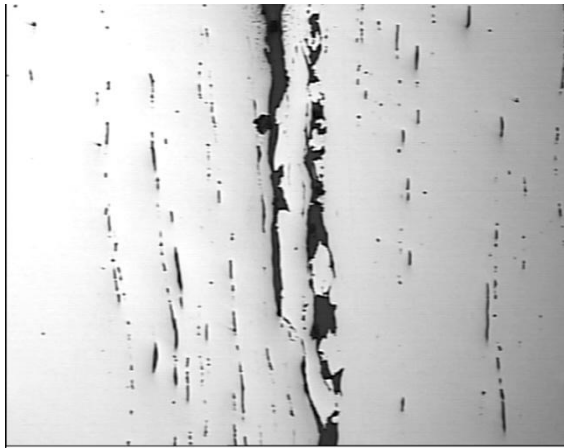
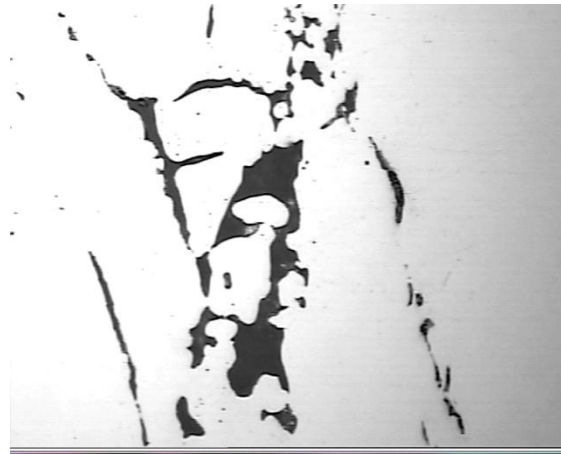
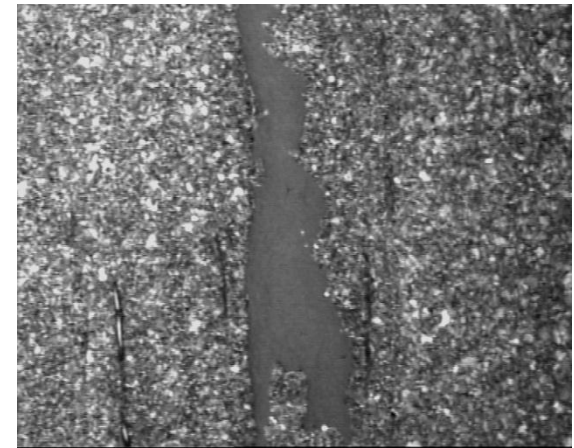
## Микроструктура

*a, б - неметаллические включения в зоне расслоя ( $\times 100$  и  $\times 500$ )  
в - крупное неметаллическое включения в зоне расслоя  $\times 100$*

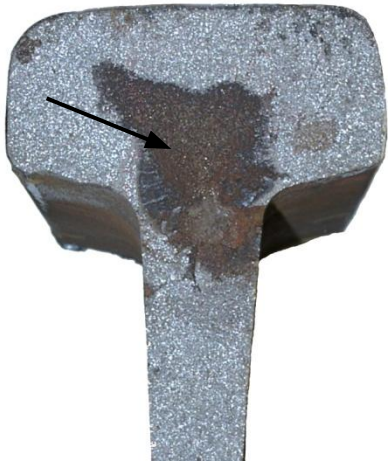
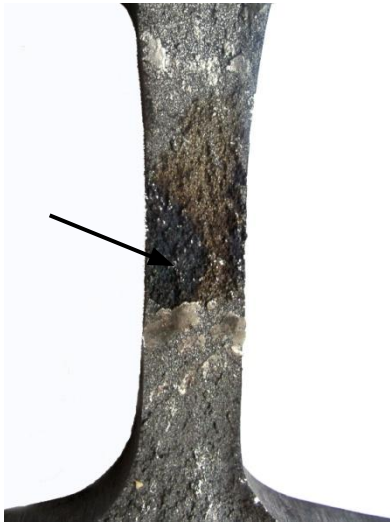
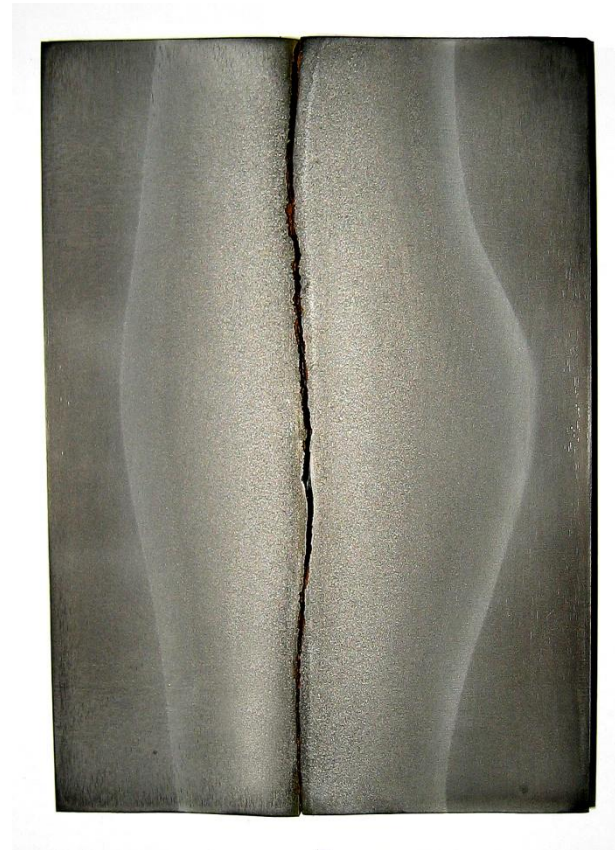
## Рыхлость (пережог)

*Вид в изломе*

*a – дефект в головке, б – дефект в шейке*

*Вид излома на  
макротемплете*

Чаще всего окисленный (темный или с цветами побежалости) редко светло-матовый зернистый излом. Рыхлости встречаются либо только у поверхности, либо поражают большую или меньшую площадь внутри сечения. При сильном развитии такого дефекта обычно имеется заметно развитая рыхлость также и по другую сторону излома.

Затяжная сварка, слабое давление осадки или неравномерный разогрев сечения. Большая величина косины торцов рельсов (более 1 мм). Повышенное содержание фосфора и серы.

Наименование дефекта	При каких условиях появляется	Характерные признаки при осмотре излома на гидравлическом прессе	Природа происхождения	Изображение
Рыхлость (в окисленном виде известен как пережог)	Затяжная сварка, слабое давление осадки или неравномерный разогрев сечения; высокое содержание фосфора и серы	Чаще всего окисленный (темный или с цветами побежалости), редко светломатовый зернистый излом	Застывание полурасплавленной зоны без действия осадки или наличия растягивающих напряжений с образованием усадочной рыхлости между кристаллами	 
Неполная сварка (плоский излом, несплавление)	По-видимому, при недостаточном разогреве и подстуживании разведенных торцов (мало исследовано)	Плоское серое пятно; на серой поверхности иногда следы предварительной обработки торцов, иногда пятна черноватой окалины. Плоскость пятна перпендикулярна к оси рельса.	По-видимому сварка происходит в твердой фазе. Иногда на поверхности образуется тонкая пленка литого металла и крупные силикатные включения.

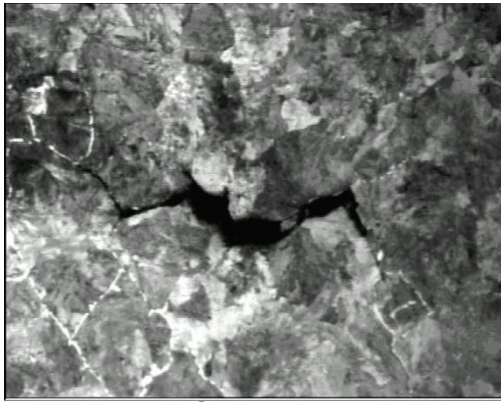
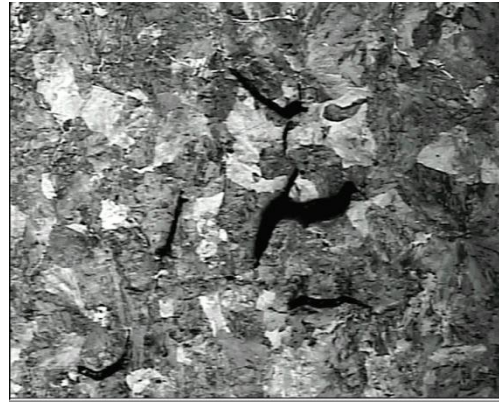
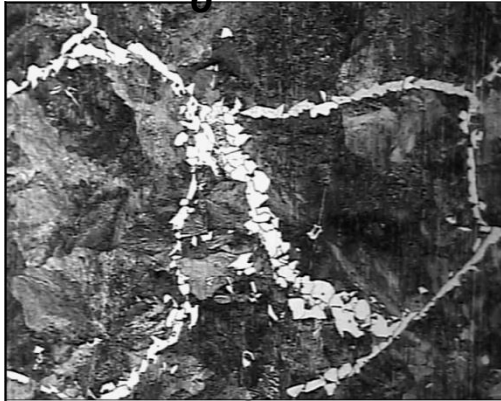
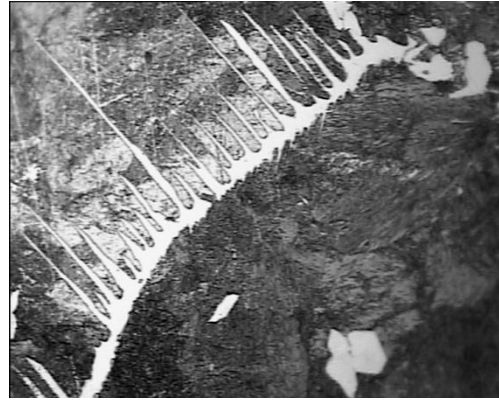
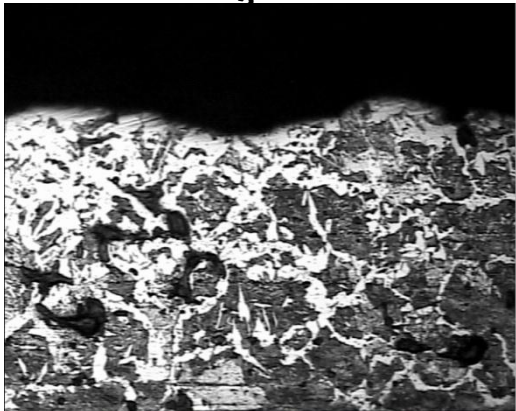
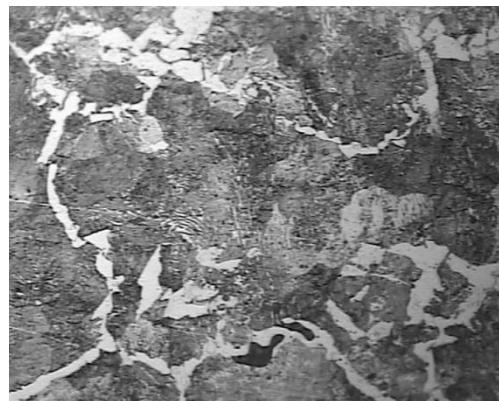
Микроструктура

*a, б* – усадочные рыхлоты ( $\times 100$ );  
*в* – феррит, ориентированный по видманштетту ( $\times 500$ );  
*г* – утолщенная ферритная сетка ( $\times 200$ );  
*д* – скопления феррита и неметаллические включения в зоне излома ( $\times 200$ );  
*е* – невыдавленные неметаллические включения ( $\times 500$ )

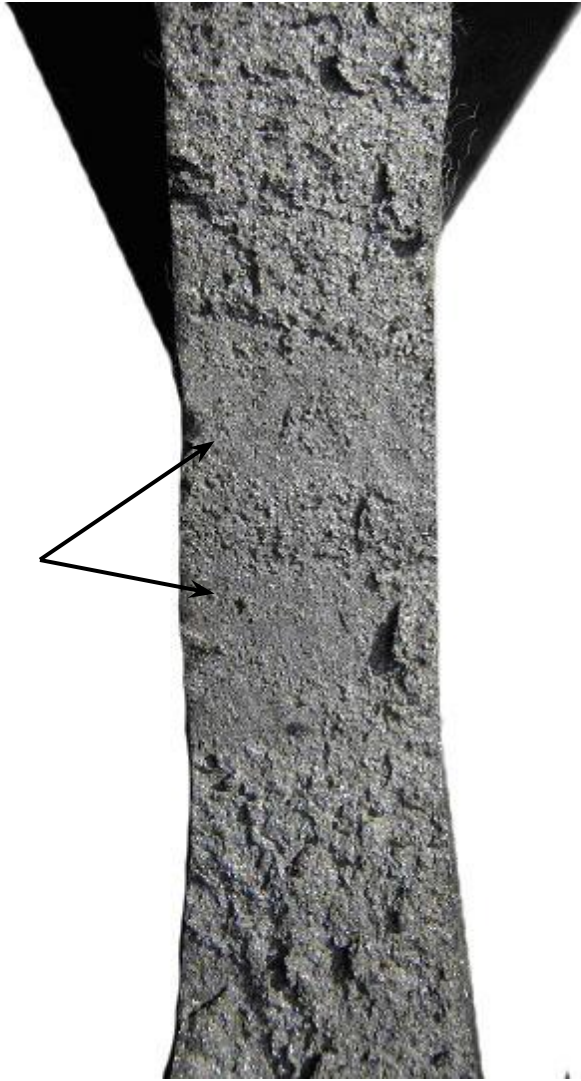
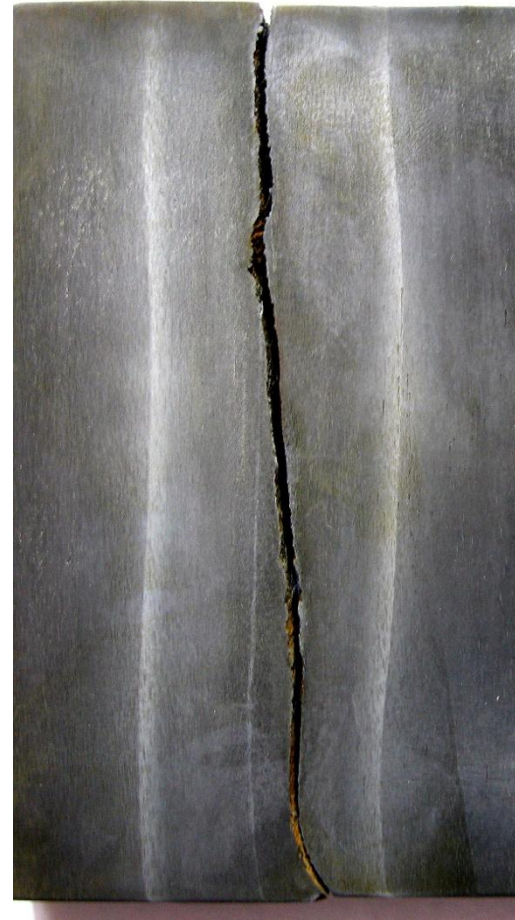
«Холодная» сварка

*Вид в изломе*

*Вид излома на макротемплете*

Очень плоское серое пятно с отдельными блестками мелких фасеток, на серой поверхности. Плоскость пятна перпендикулярна к оси рельса. Возможна в любом месте сечения.

Недостаточный разогрев концов рельсов перед осадкой, высокое давление осадки. Большая величина косины торцов рельсов (более 1 мм).

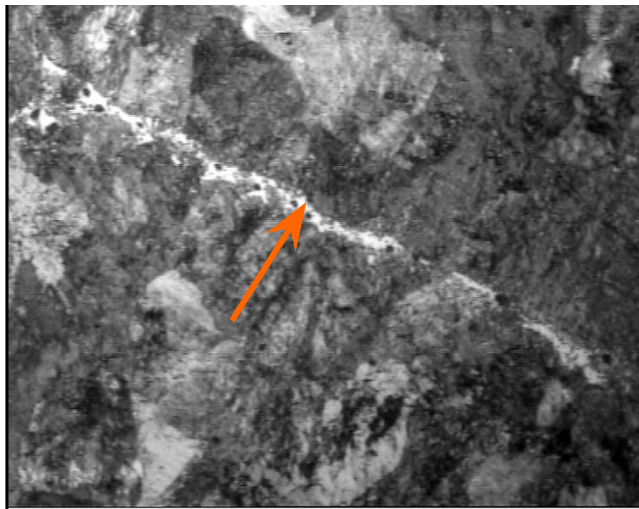
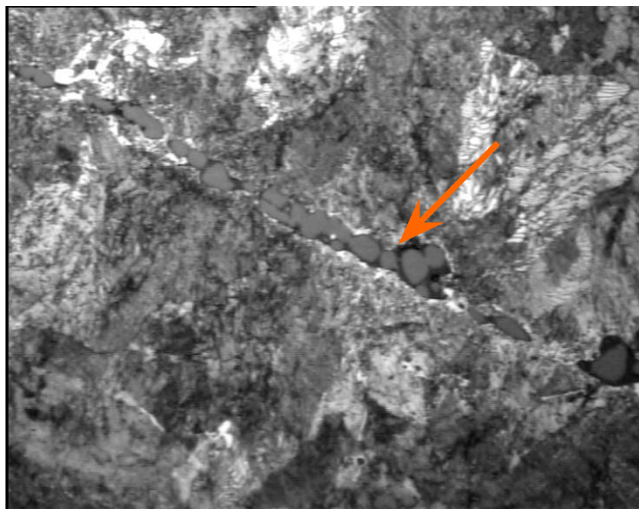
*Микроструктура*

*а – сварной шов ×500,*

*б – неметаллические включения в сварном шве ×500*

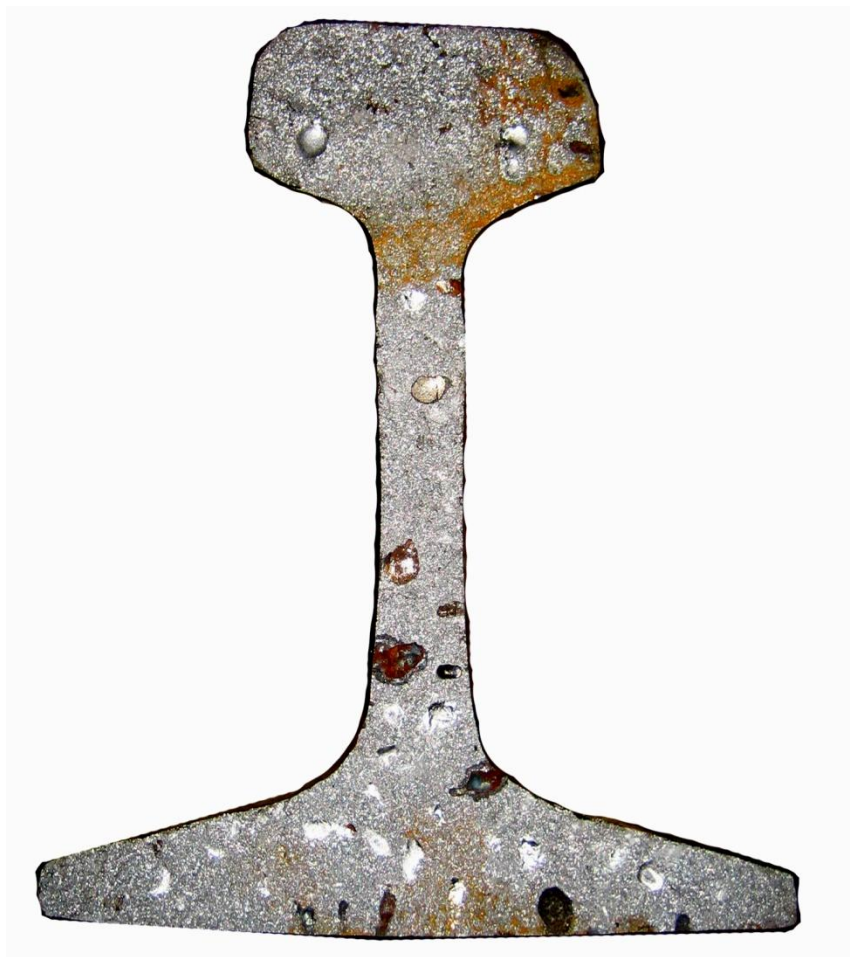
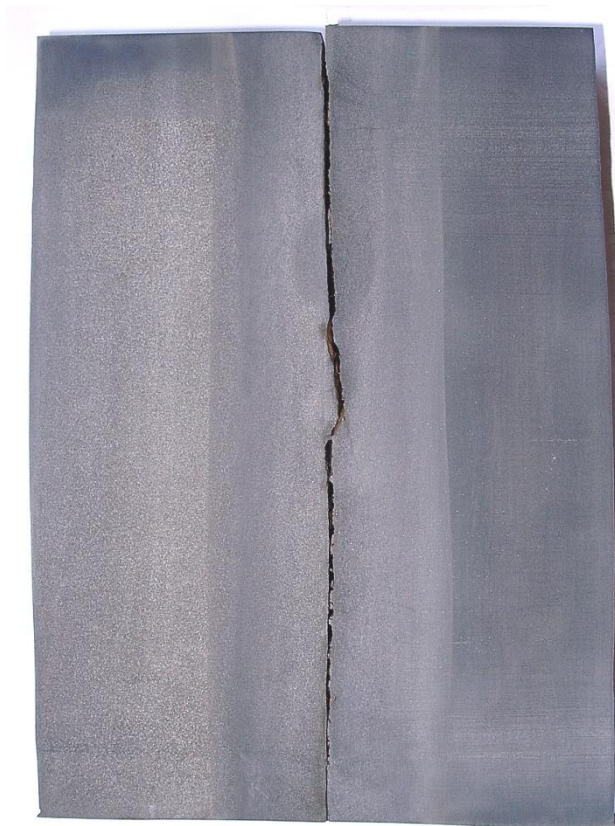
## Пористость сварки

*Вид в изломе*

*Вид излома на  
макротемплете*

Круглые или овальные, четко очерченные углубления с плавно закругленным или плоским дном. В любой части сечения рельса. Поверхность гладкая, блестящая, при доступе воздуха – окисленная. Часто окружены кратерной усадкой, иногда с серой или черной (окисленной) каймой рыхлости по границам зерен.

Перегрев сварного стыка в процессе оплавления, короткое замыкание на форсировке при котором не успевает закрыться большая часть искрового зазора. Большая величина косины торцов рельсов (более 3 мм).

Пузыри (свищи) и непровары	«Холодная сварка» (слишком высокая степень трансформатора, преждевременная осадка еще неравномерно разогретого стыка); иногда слабое давление осадки при нормальном режиме тока	Круглые или овальные, четко очерченные углубления с плавно закругленным или плоским дном (пузыри); такие же углубления с плавными очертаниями краев (непровары). Поверхность их гладкая, блестящая, при доступе воздуха окисленная. Часто окружены кратерной усадкой, иногда с серой или черной (окисленной) каймой рыхлости по границам зерен. Величина и количество в сечении рельса-любые. Иногда в них имеются продольные рванины.	Газовые включения в мало осажённых кратерах, происшедшие от реакции окислов с углеродом стали.

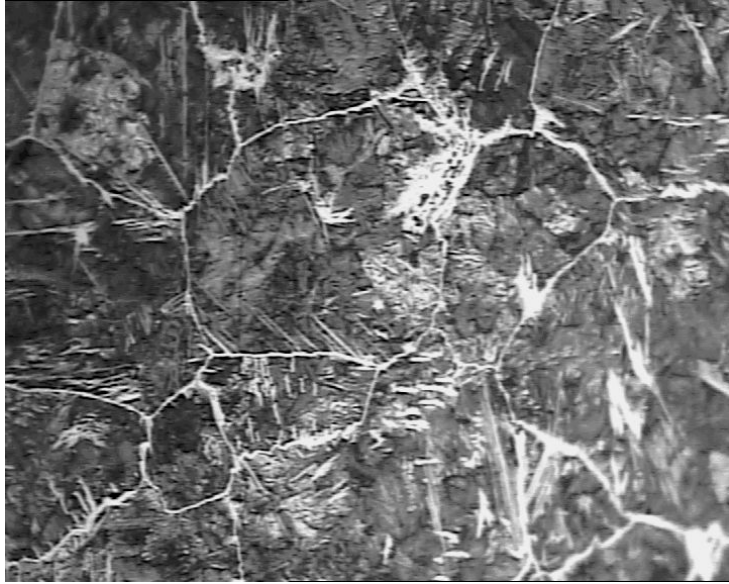
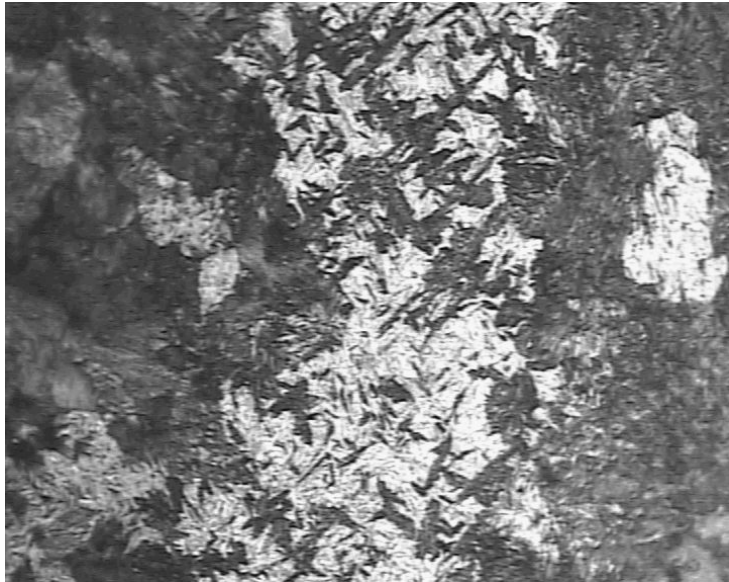
*Микроструктура*

*а – выделение вторичного цементита по границам зерен ×500*

*б – участки мартенсита в зоне пузыря ×500*

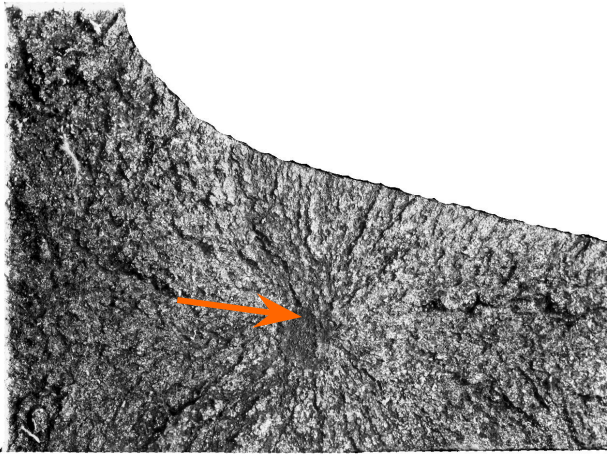
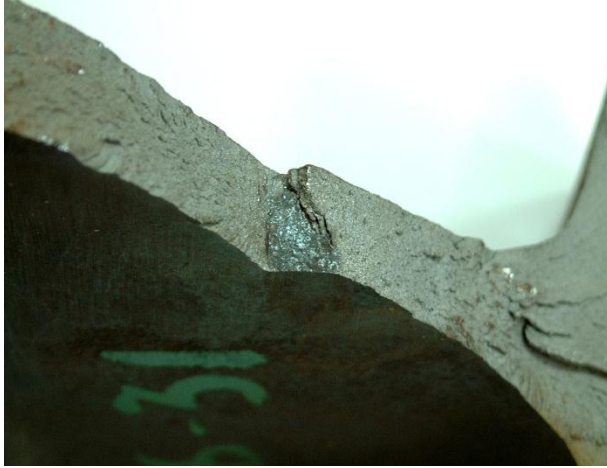
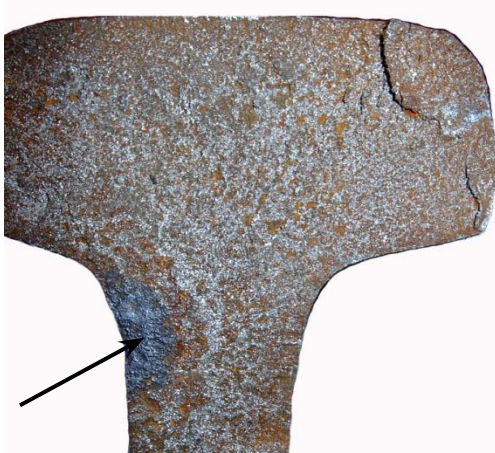
## Непровар

*Вид в изломе*

*а – в пере подошвы, б – в шейке, в – в месте перехода головки в шейку*

*Вид излома на макротемплете*

Круглые или овальные углубления. Часто окружены кратерной усадкой, иногда с серой или черной (окисленной) каймой рыхлости по границам зерен. В любой части сечения рельса.

Преждевременная осадка еще неравномерно разогретого стыка, очень слабое давление или недостаточная скорость осадки при нормальном режиме сварки, иногда – проскальзывание. Большая величина косины торцов рельсов (более 1 мм).

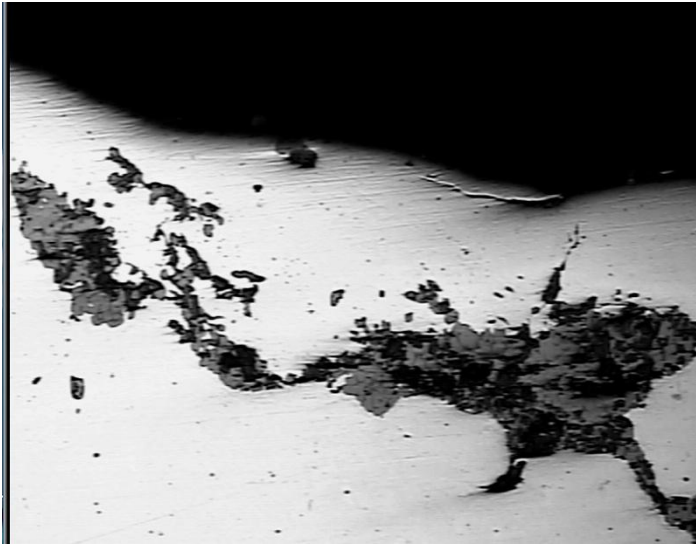
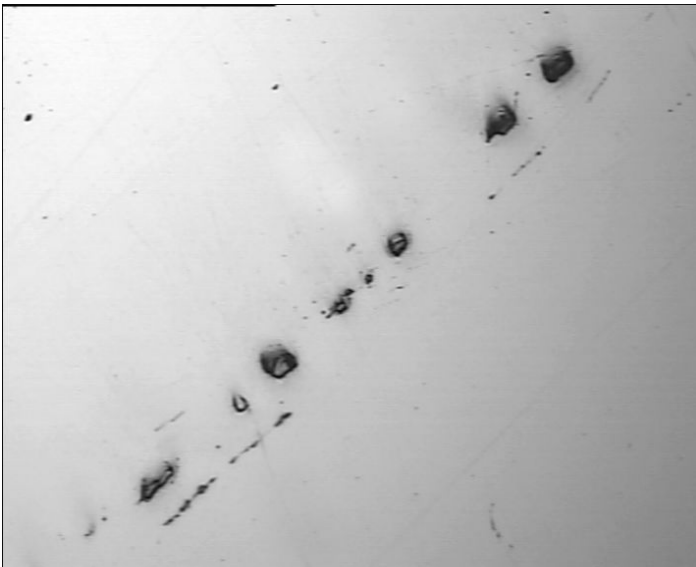
*Микроструктура*

*а, б – включения в зоне непровара (без травления)  $\times 200$ ,  $\times 100$*

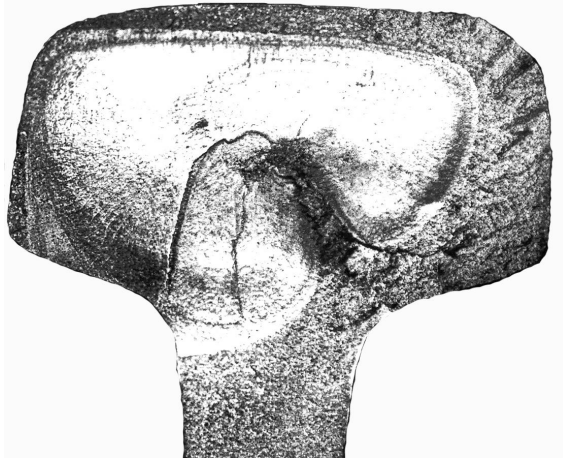
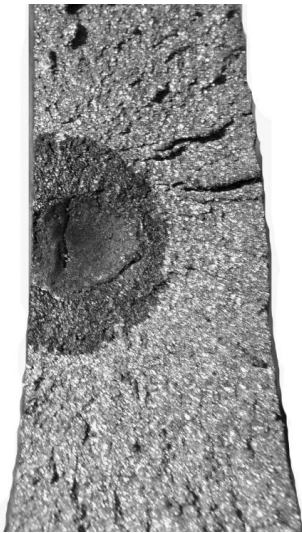
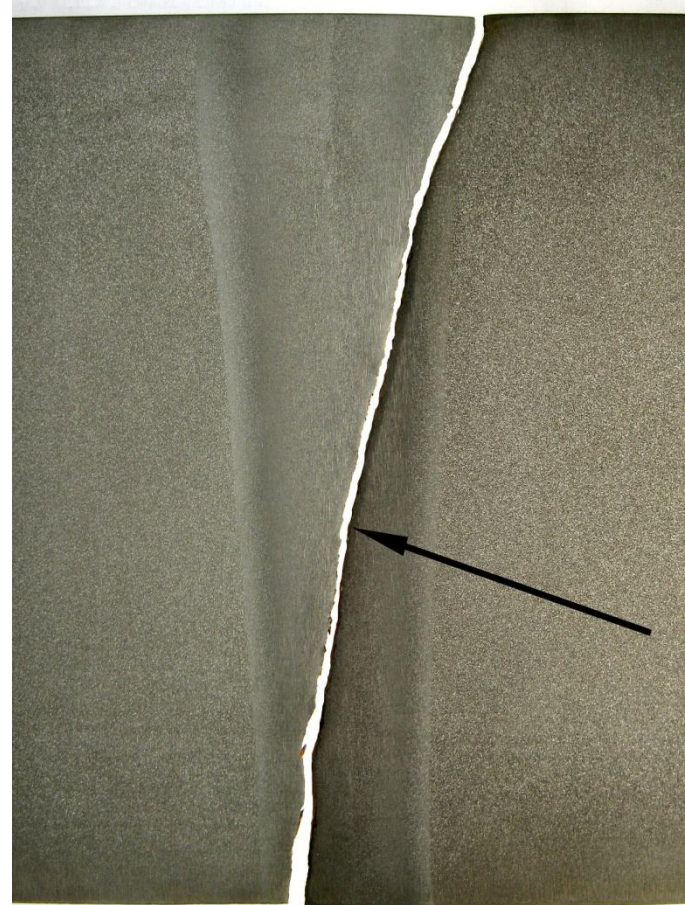
## Кратерная усадка

*а – в головке*

*б – в шейке*

Вид излома на макротемплете  
(стрелкой указано место расположения дефекта)

Плоское светло-серебристое, с цветами побежалости или черное (окисление) пятно, иногда сероватое или с серой каймой. Большой частью одновременно с пузырями и непроварами, иногда внутри пятна пузырь. Чаще всего в середине подошвы, но может быть и в других местах сечения. Размеры и количество – любое.

Преждевременная осадка еще неравномерно разогретого стыка, очень слабое давление или недостаточная скорость осадки при нормальном режиме сварки, иногда – проскальзывание. Большая величина косины торцов рельсов (более 1 мм).

Наименование дефекта	При каких условиях появляется	Характерные признаки при осмотре излома на гидравлическом прессе	Природа происхождения	Изображение
Кратерная усадка	То же	Плоское светло-серебристое, с цветами побежалости или черное (окисленное) пятно, иногда сероватое или с серой каймой. Чаще возникает одновременно с пузырями и непроварами; иногда внутри пятна пузырь. Размеры и количество –любые.	Скопление обогащенного примесями легкоплавкого металла в кратере между торцами стыка, застывающего без давления с образованием усадочной рыхлости.	 
Силикатное скопление (серое)	В малом количестве возможны при любых режимах сварки в стали, содержащей силикатные включения.	Плоское матово-серое пятно в любой части сечения. Редко бывает крупнее 20 миллиметров квадратных и в количестве более 2-3. Многочисленные пятна характерны для плохой осадки.	Объемные скопления малоподвижных включений силикатного стекла, задержавшихся в кратерах при выдавливании жидкого металла.

Контроль косины торцов рельсов перед сваркой. Проверить давление в гидросистеме, значения напряжения во время оплавления, а также величину и скорость осадки.

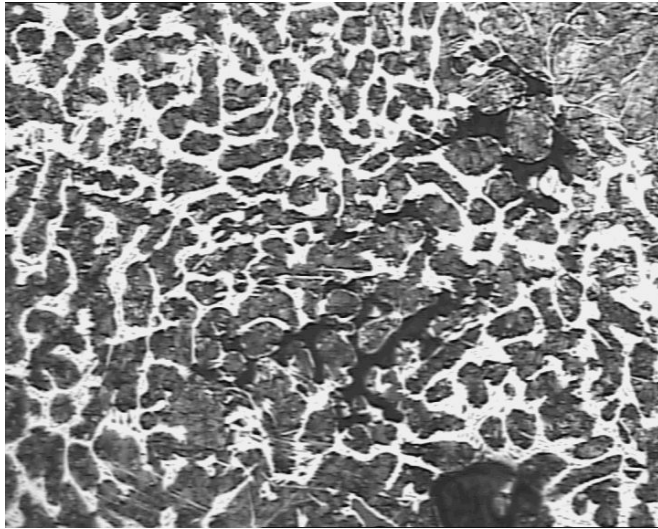
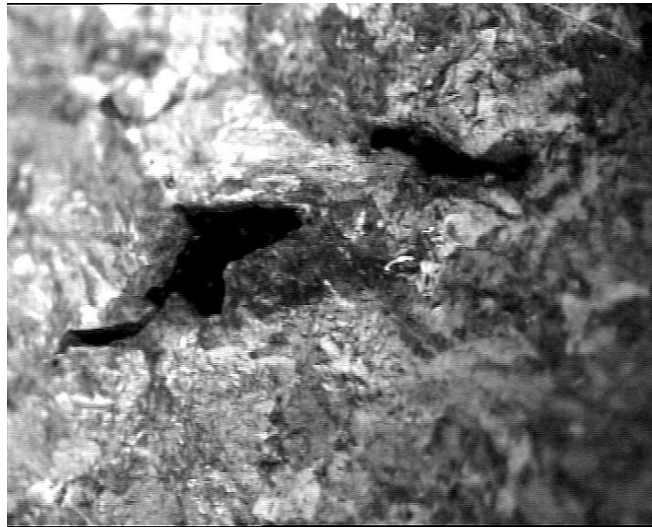
Микроструктура

а – ледебурит ×200;

б – усадочные рыхлоты в сварном шве ×200

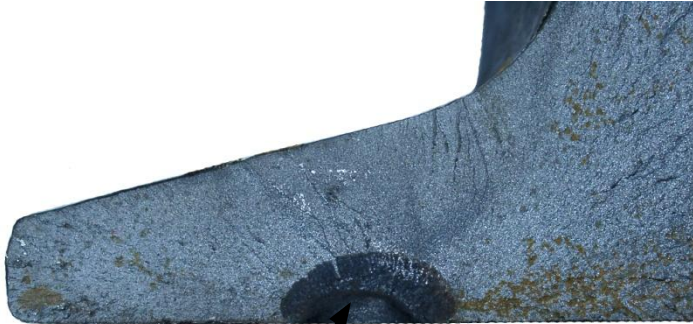
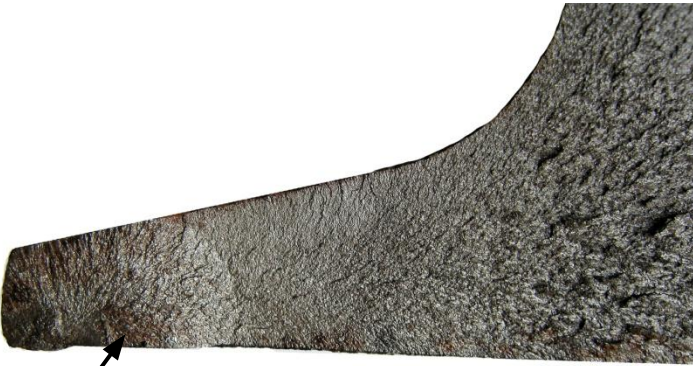
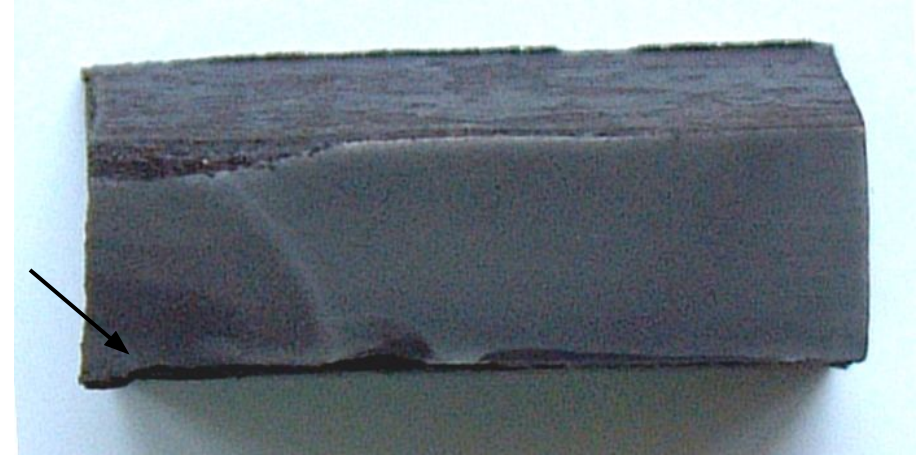
Вид в изломе

Макротемплет пера подошвы рельса в месте поджога

Излом от маленького оплавленного или окисленного пятна на поверхности рельса контактирующей с токоведущими электродами сварочной машины.

Возникает при плохом контакте рельса с токоведущими электродами сварочной машины (зажимными губками) из-за попаданий под губку частиц грата или вследствие катастрофического износа самой губки.

Поджог	При плохом контакте рельса с зажимами, попадании частиц грата и т.п.	Мелкозернистое небольшого размера пятно (иногда окисленное) на нижней стороне подошвы вдали от шва.	Закаленный или подплавленный участок с трещиной, возникшей вследствие местного разогрева неравномерно распределенным током и мгновенного охлаждения при последующем улучшении контакта из-за смятия частиц грата.

Контроль качества зачистки поверхностей рельсов контактирующих с токоведущими электродами перед сваркой.

После окончания операции сварки производить очистку сварочной машины от металлической пыли и грата.

Проверить состояние токоведущих электродов (зажимных губок).

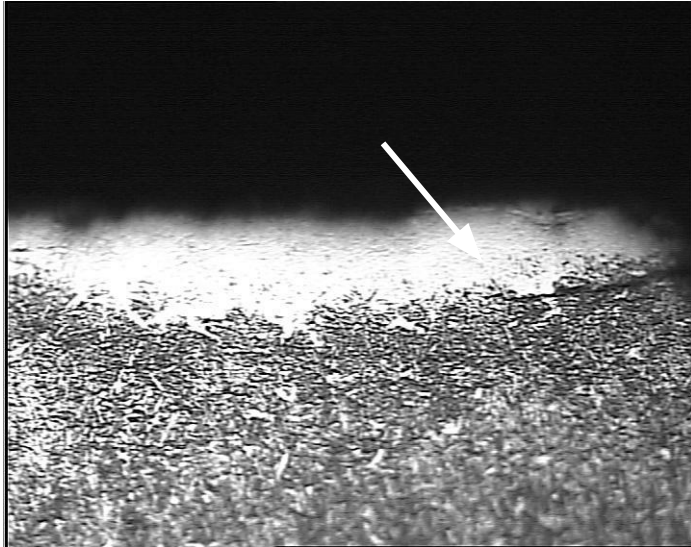
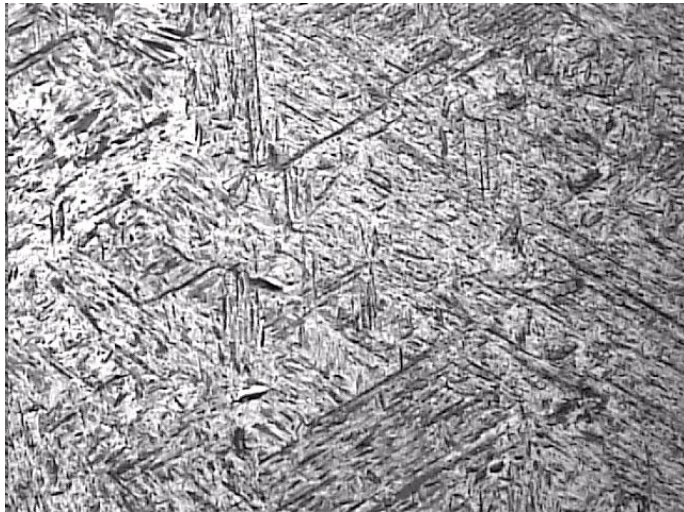
Микроструктура

а – линза мартенсита  $\times 100$ ; б – мартенсит  $\times 500$

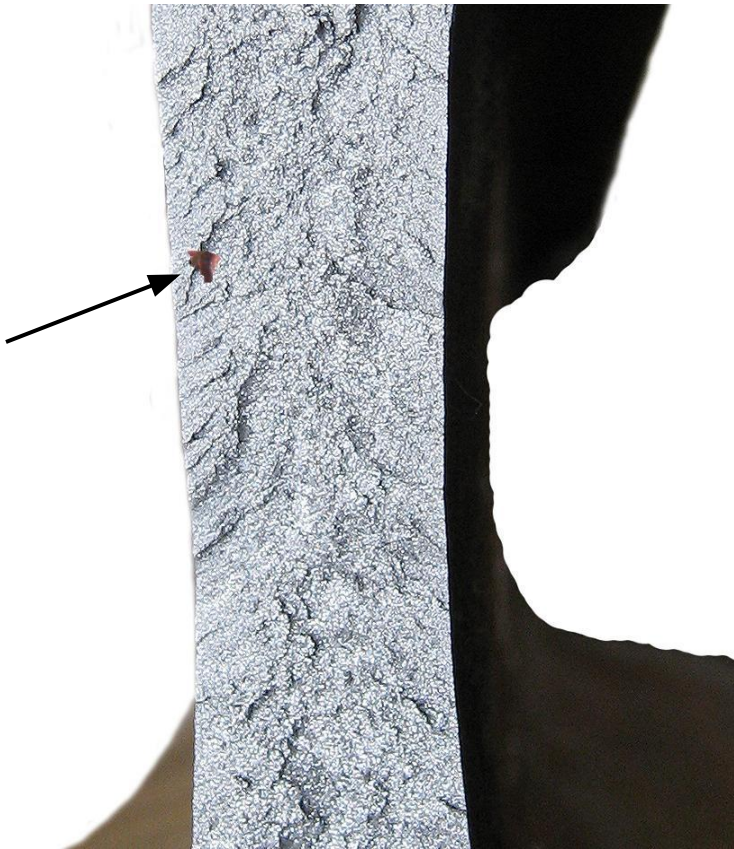
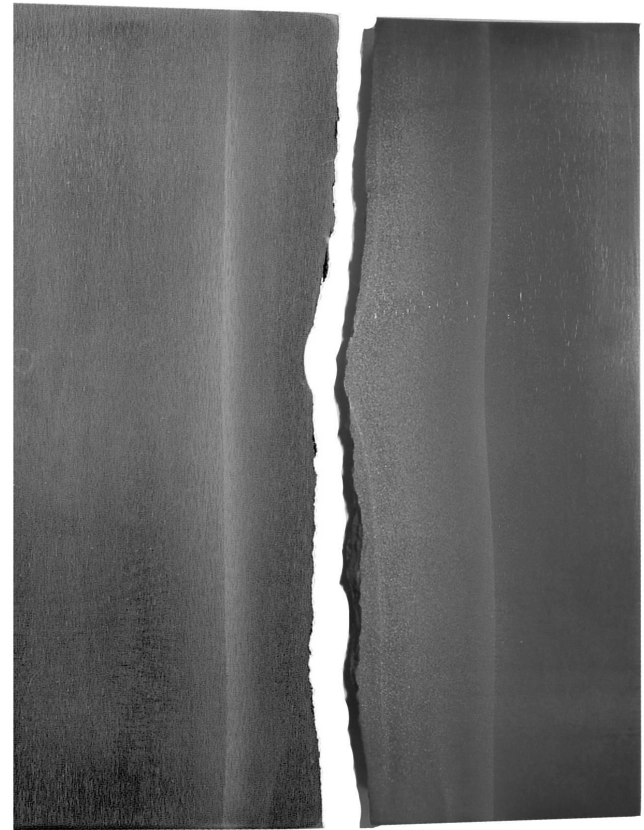
Медное скопление

Вид в изломе

Вид излома на макротемплете

Пятно в изломе медного цвета.

Возникает в рельсах, содержащих медь.

Для предотвращения вредного влияния содержания меди в рельсовой стали – проверить сертификат на поставляемую партию рельсов с целью соответствия содержания химических элементов требованиям ГОСТ.

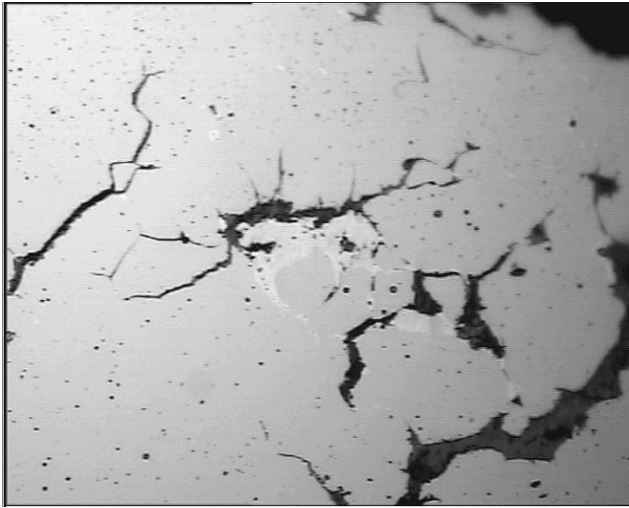
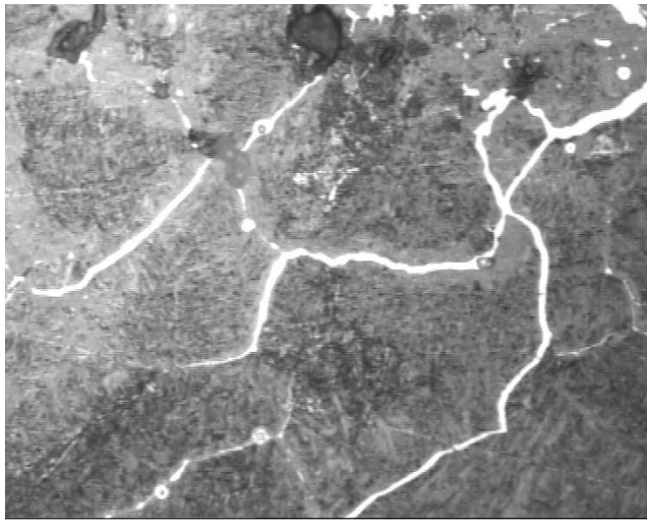
### Микроструктура

а - скопления меди (без травления);

б - медь по границам зерен ×500

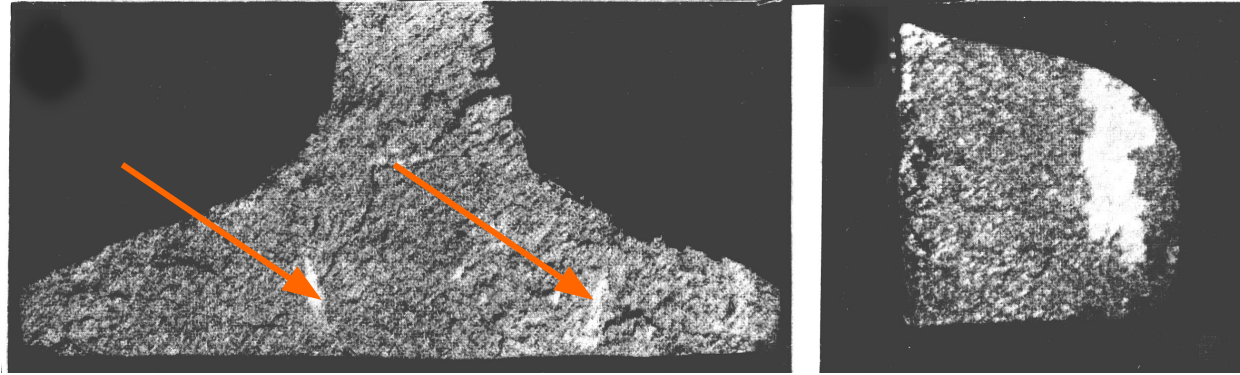
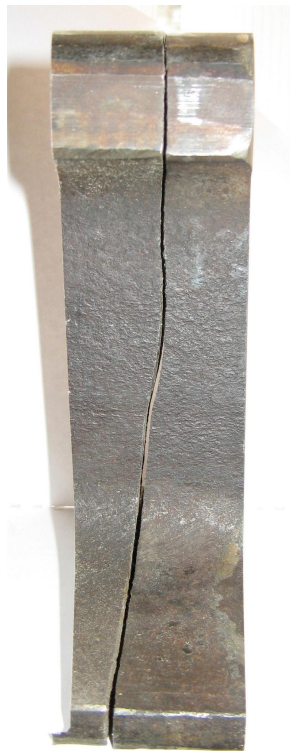
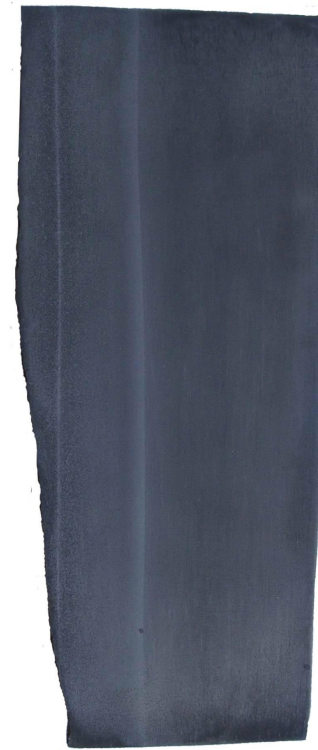
Силикатные скопления

Вид в изломе

Общий вид

Вид излома на макротемплете

Плоское матово-серое пятно в растянутой части сечения рельса. Часто имеет характерную узкую и длинную форму. Редко бывают крупнее  $20 \text{ мм}^2$  и в количестве более 4-5 на излом.

В малом количестве возможны при любых режимах в сталях содержащих включения кремния.

Силикатное скопление (светлое)	В сталях, содержащих силикатные включения, образуются при высоких давлениях осадки.	Плоское пятно узкой и длинной формы, направленное всегда поперек сечения (в подошве вертикально, в шейке – горизонтально), серебристо-блестящее.	Скопление силикатов того же происхождения, что и серое силикатное включение.

Мелкие одиночные скопления возможны при самых лучших механических показателях. Не допускается более 3-х общей площадью более  $15 \text{ мм}^2$

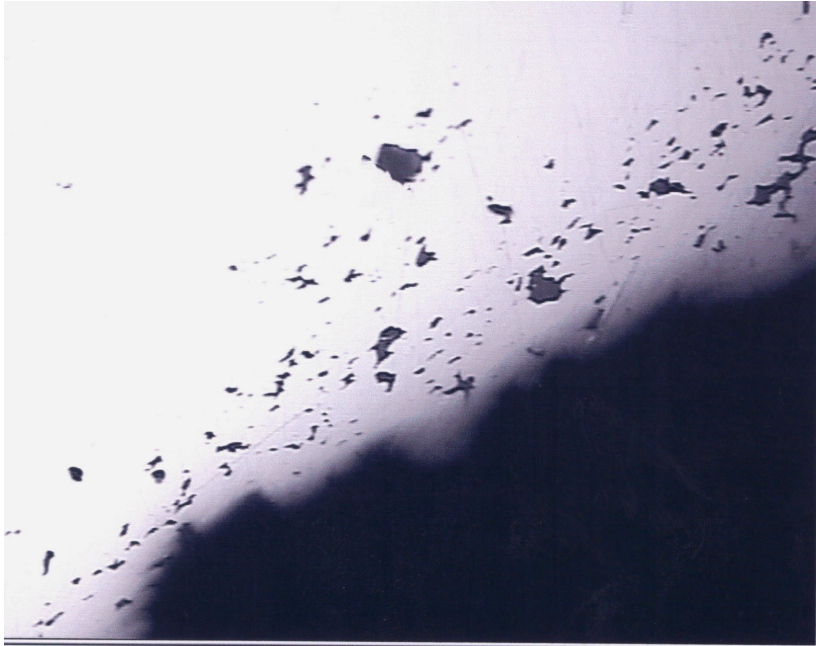
Микроструктура  
(Силикаты в зоне излома  $\times 100$ )
