# ДЕФЕКТ СТРУКТУРЫ МЕТАЛЛА

# ДЕФЕКТЫ ХАРАКТЕРНЫЕ ДЛЯ ЭЛЕКТРОКОНТАКТНОГО СПОСОБА СВАРКИ РЕЛЬСОВ

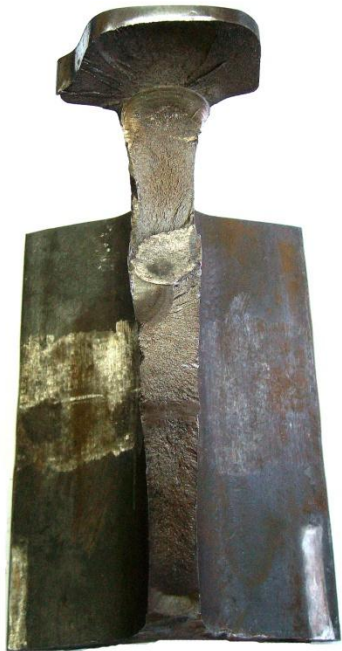
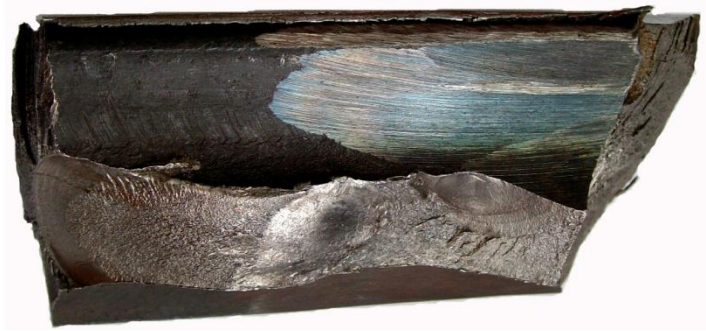
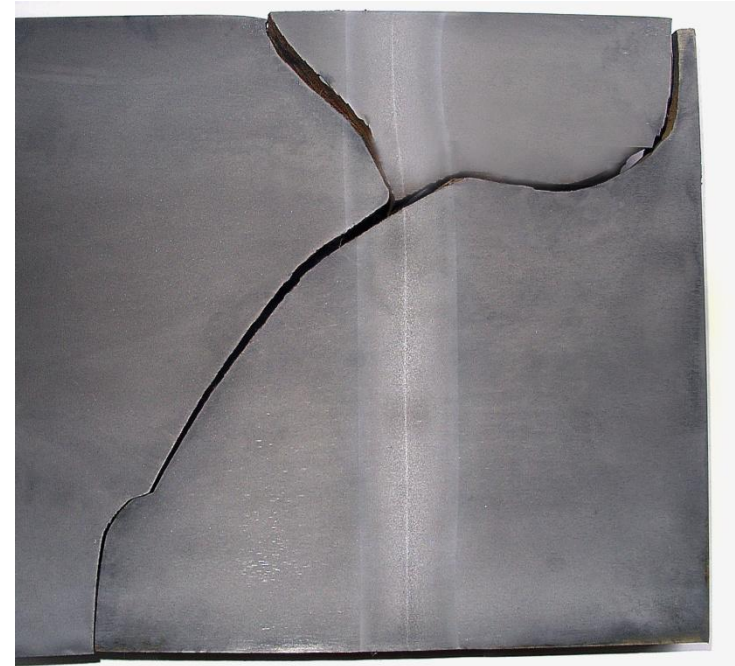
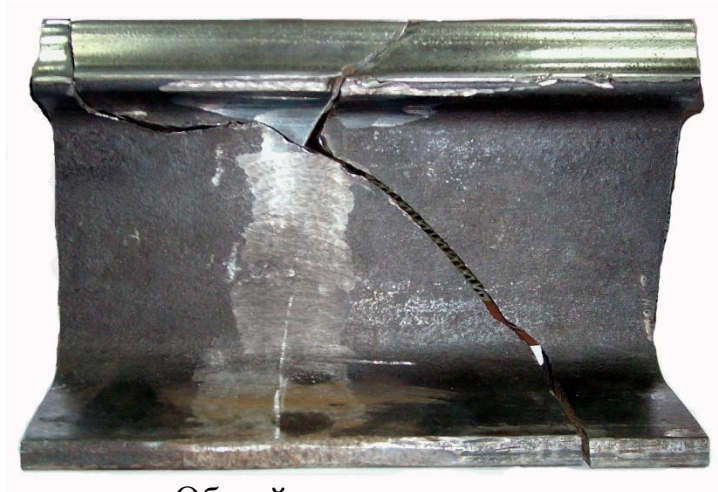
Термомеханическое воздействие

Вид в изломе

*а* – поперечный излом,

*б* – след от термомеханического воздействия

Вид излома на макротемплете

Общий вид излома

Следы от термо-механического воздействия в виде белого овального пятна, как правило, малого размера находящегося в центре обработанной поверхности со следами побежалости.

Образование мартенситной структуры при выполнении грубой шлифовки рельса в результате применения абразивных кругов несоответствующих ГОСТ или при вращении абразивного круга со скоростью выше установленной.

Применение абразивных кругов отвечающих требованиям ГОСТ, выполнение операции грубой шлифовки со скоростью вращения абразивного круга установленной проектом ПТКБ ЦП.

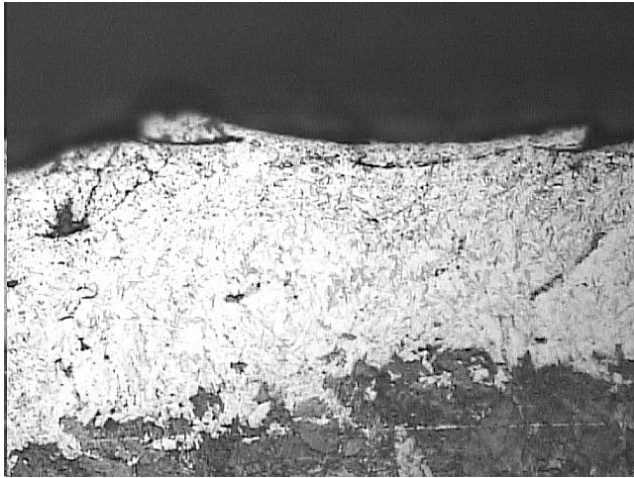
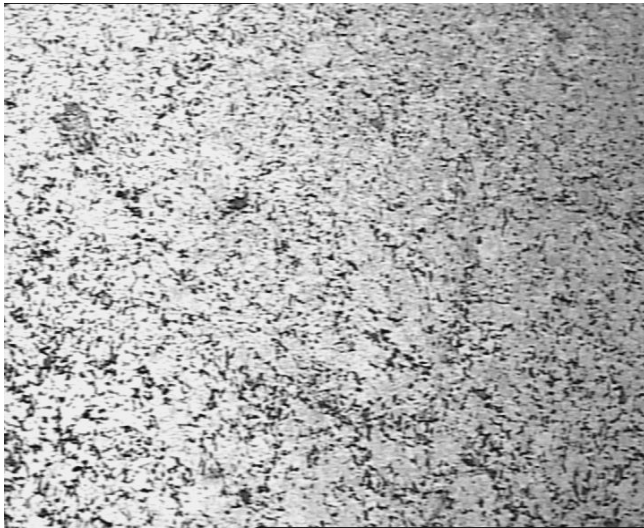
Микроструктура

а – слой мартенсита с микротрещинами  $\times 500$ ;

б – мартенсит  $\times 500$

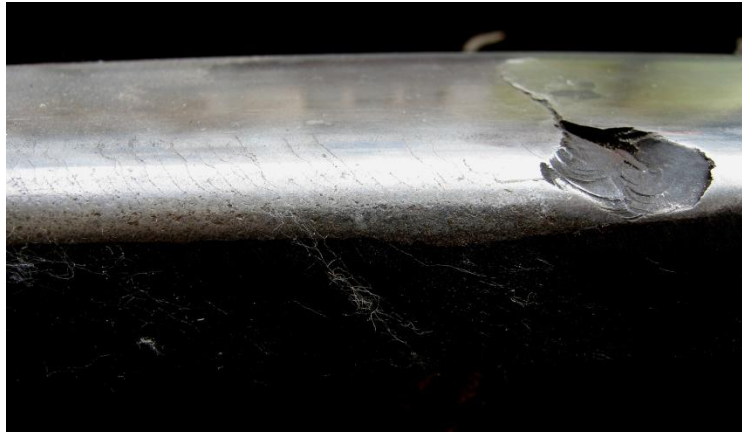
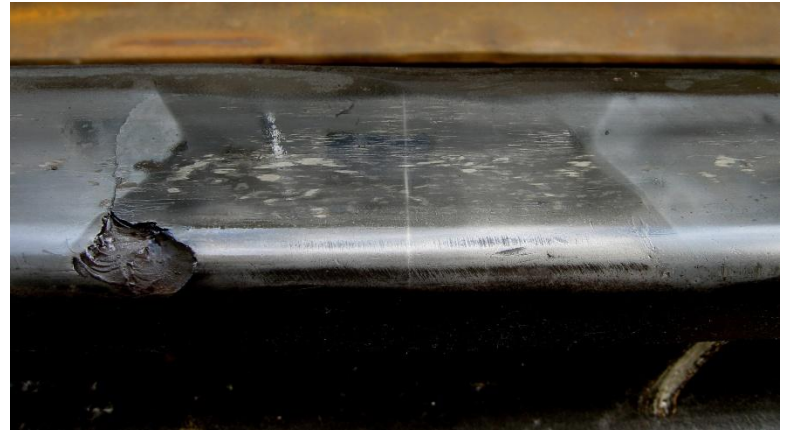
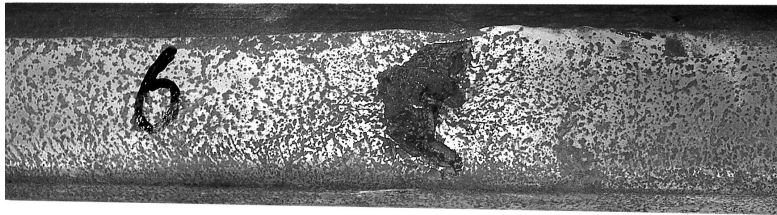
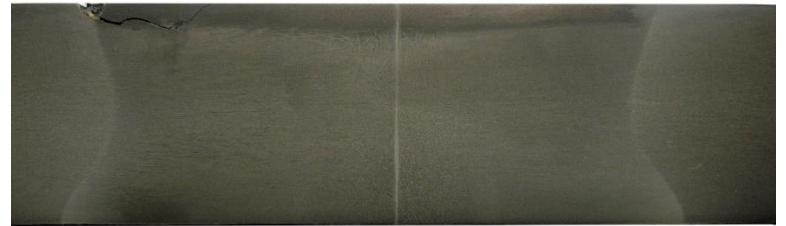
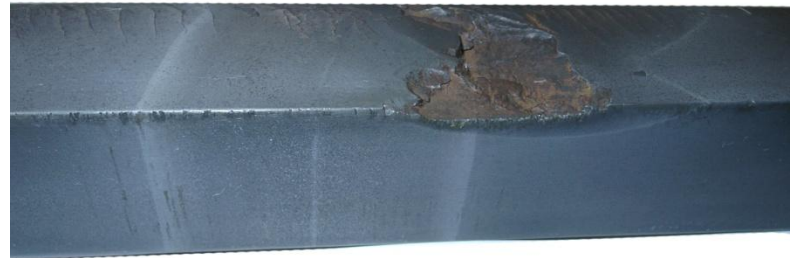
## Поверхностное выкрашивание

Общий вид

Макроструктура

Скол локального объема металла поверхности головки с образованием местной неровности большой площади, несоответствующей требованиям ТУ.

Вследствие нарушения технологии термической обработки сварного стыка в поверхностном слое головки рельсов может образоваться закалочная структура мартенситного класса, приводящая к образованию трещин, их развитию и в результате воздействия колес подвижного состава к выкрашиванию металла на поверхности катания головки рельса.

Строгое соблюдение режимов термической обработки.

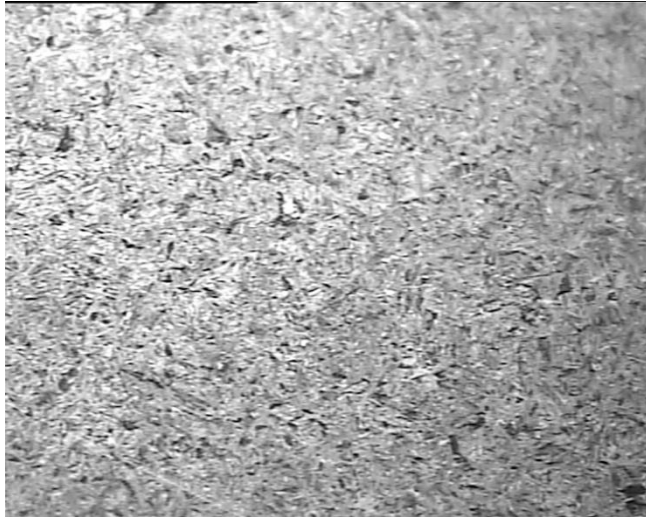
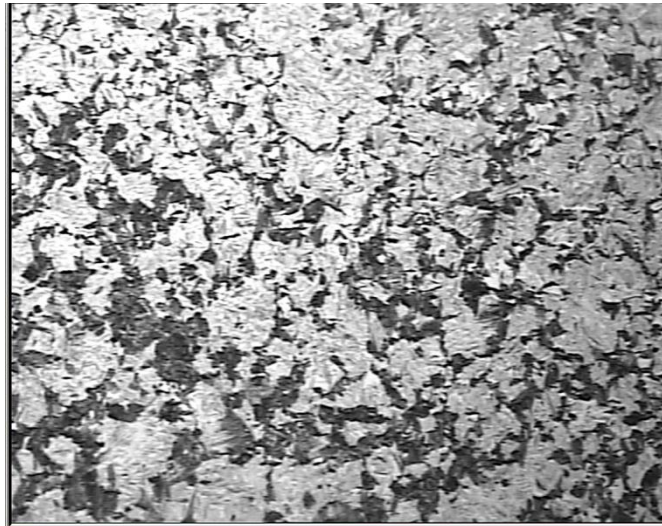
Микроструктура

*a* – мартенсит×500;

*б* – мартенсит с трооститом ×500

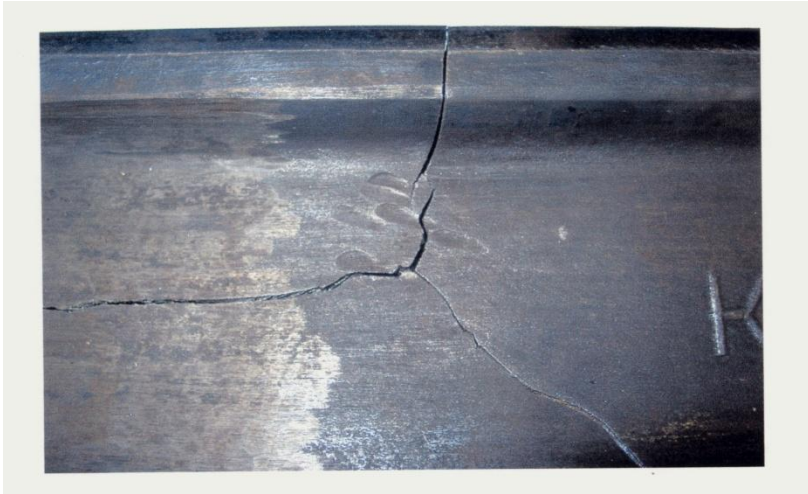
## Механические повреждения

Вмятины, сколы, механические повреждения на поверхности рельса

В результате механического воздействия (удары и т.д.) на рельс в зоне сварного стыка.

При выполнении путевых работ не допускать механического воздействия на рельсы в зоне сварного шва.

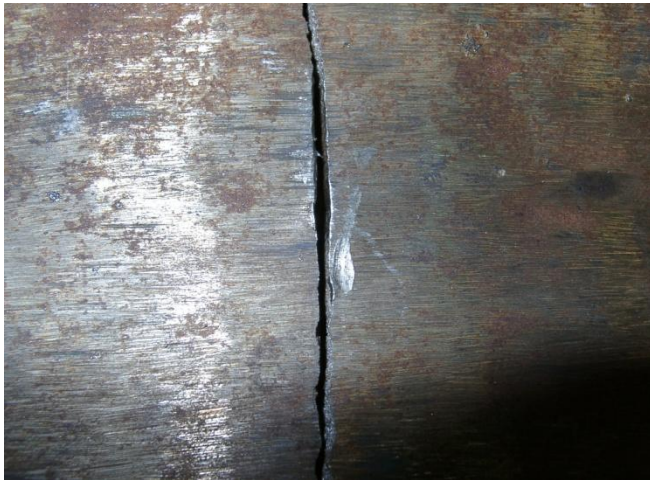
Общий вид

Следы от ударов на поверхности шейки
