**„Чорнобильська катастрофа.
Ліквідація наслідків аварії на
ЧАЕС”**

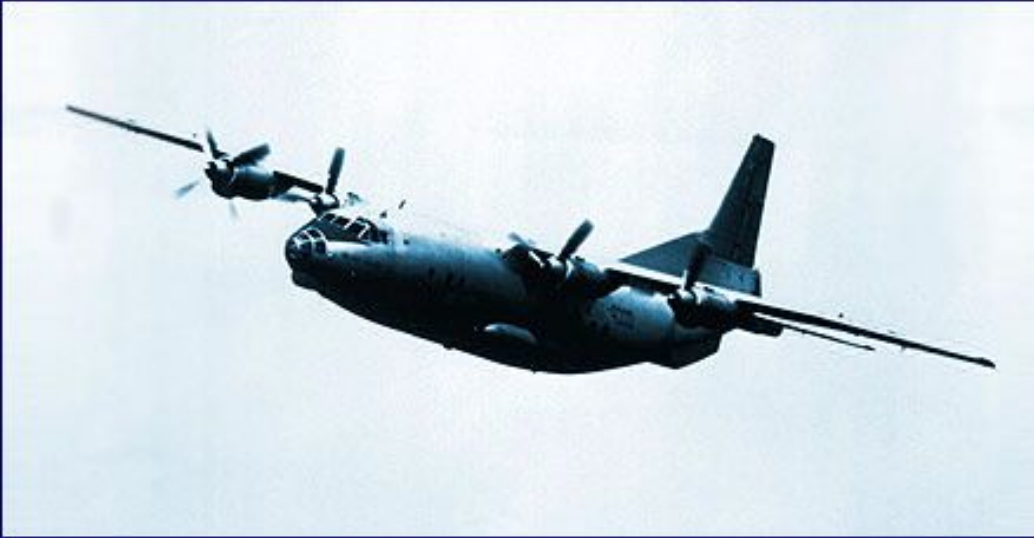
Рис. 8. Літак Ан-12БП "Циклон"

Однією з основних речовин, що застосовували для знищення хмар - був звичайний цемент марки 600. Цемент, що розпорошувався з відкритого відсіку АН-12БП "Циклон" вручну (лопатою, або викидалися 30-ти кілограмові впакування), застосовувався й у суміші з іншими реагентами. За весь період використання АН-12БП "Циклон" було витрачено біля дев'яти тон цементу.

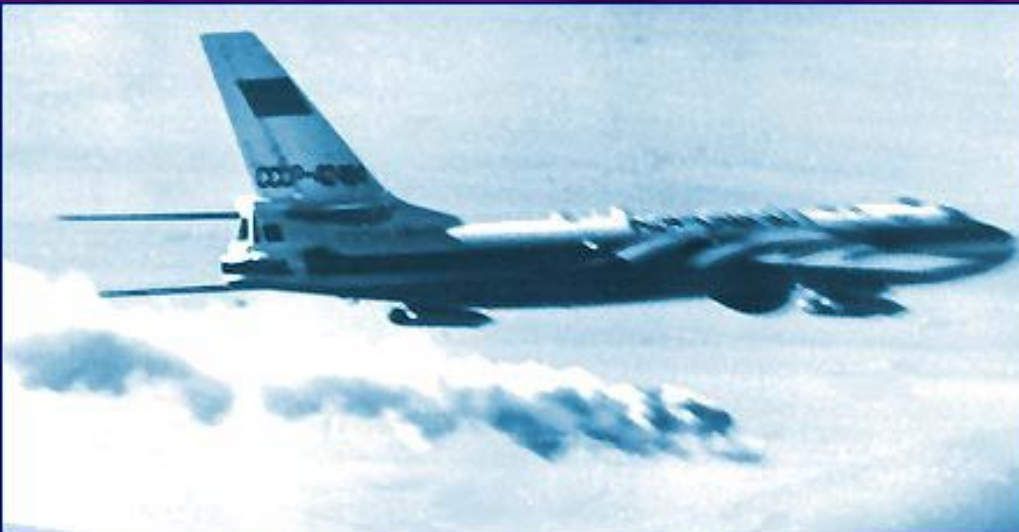
Рис. 9. Літак Ту-16 "Циклон-Н"

Цікаво, що в зимовий період застосовували льодоутворюючі речовини, такі як вуглекислота. За два тижні зимових авіаробіт по придушенню хмар було витрачено більш однієї тонни цієї речовини. Окрім вуглекислоти використовували ще й піротехнічний пристрій ПВ-26. За допомогою цього пристрою здійснювався обстріл хмар йодистим сріблом (AgI). Аерозолі йодистого срібла відіграють роль штучних ядер кристалізації й приводять до утворення крижаних часток. У таких умовах кристали льоду дуже швидко збільшуються до розмірів часток опадів. При відстрілі піропатрону, в якому перебувало 40 грам йодистого срібла, виникала вертикальна траса диму довжиною більш ніж півкілометра. Піропатрони відстрелювали з розрахунку 2 штуки на 800 - 1000 метрів польоту над хмарами.

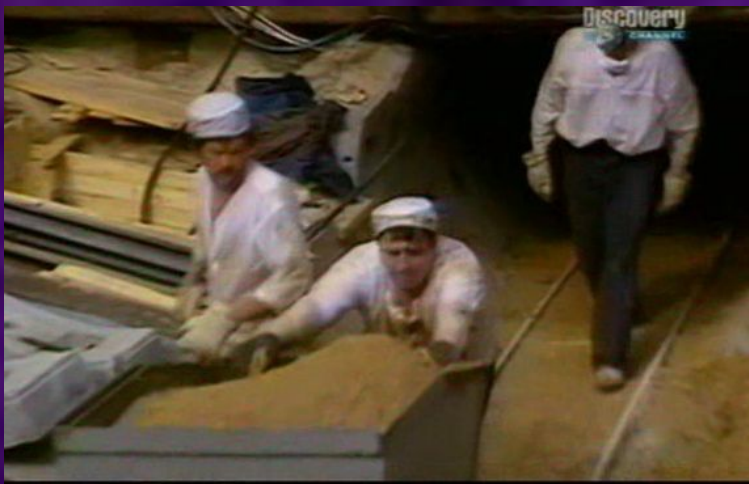
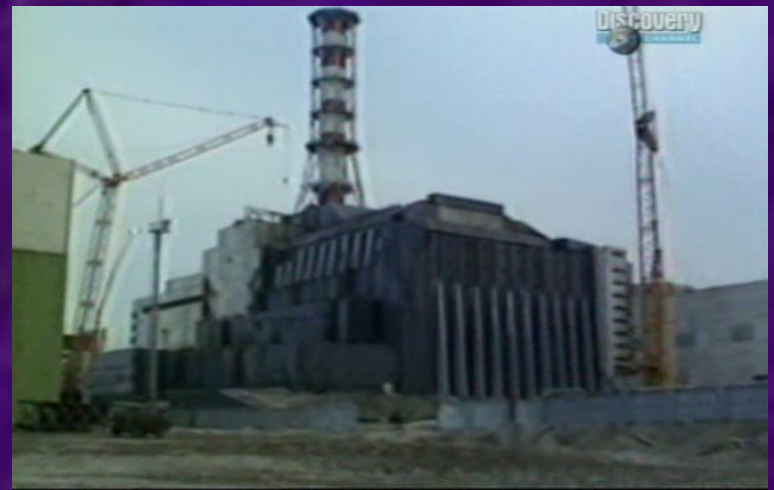
Очищення даху ЧАЕС

1. Видалення механічним способом залишків рубероїдно-бітумного покриття з високоактивними викидами у формі осколків, елементів, краплень і ін., що знаходилися на поверхні й усередині.

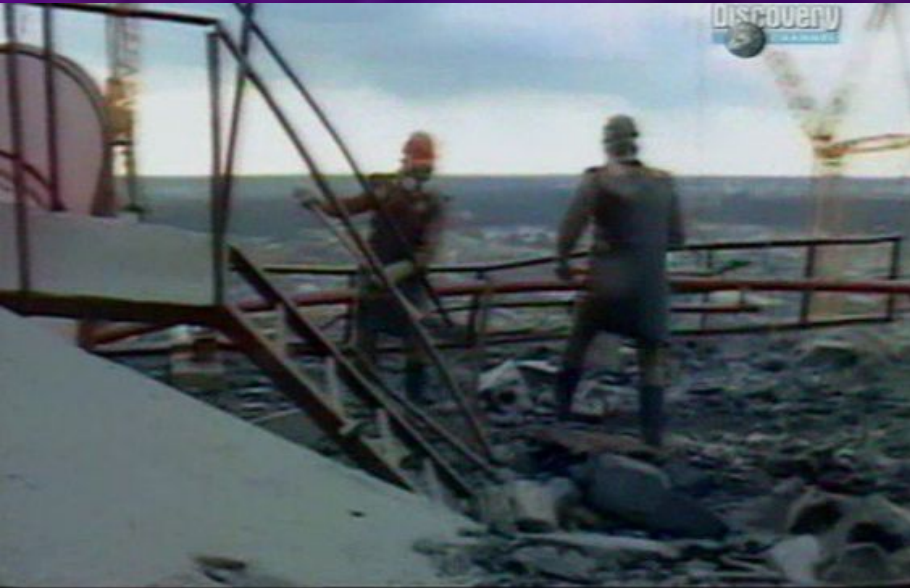
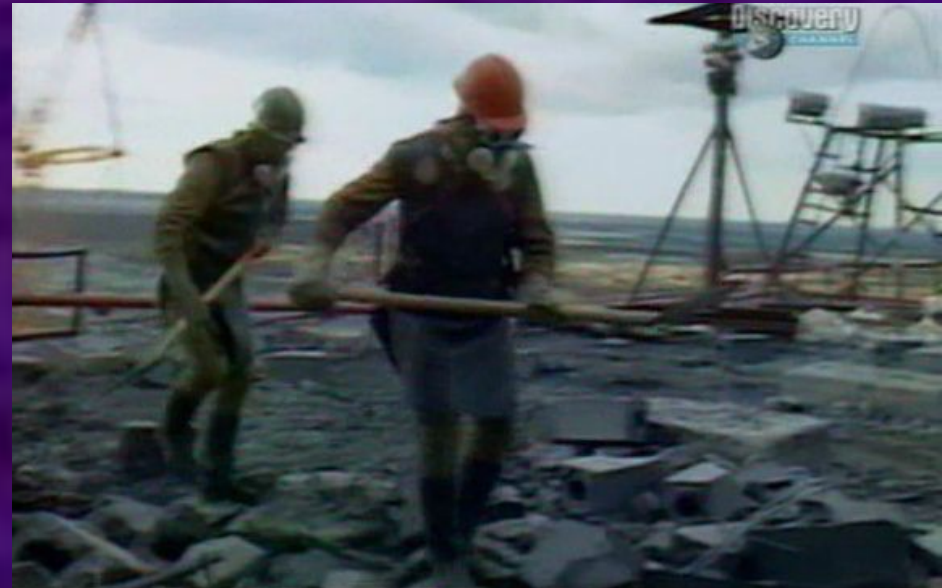
2. Нанесення на очищену покрівлю ізолюючого "сілікатно-алюмофосфатного покриття".

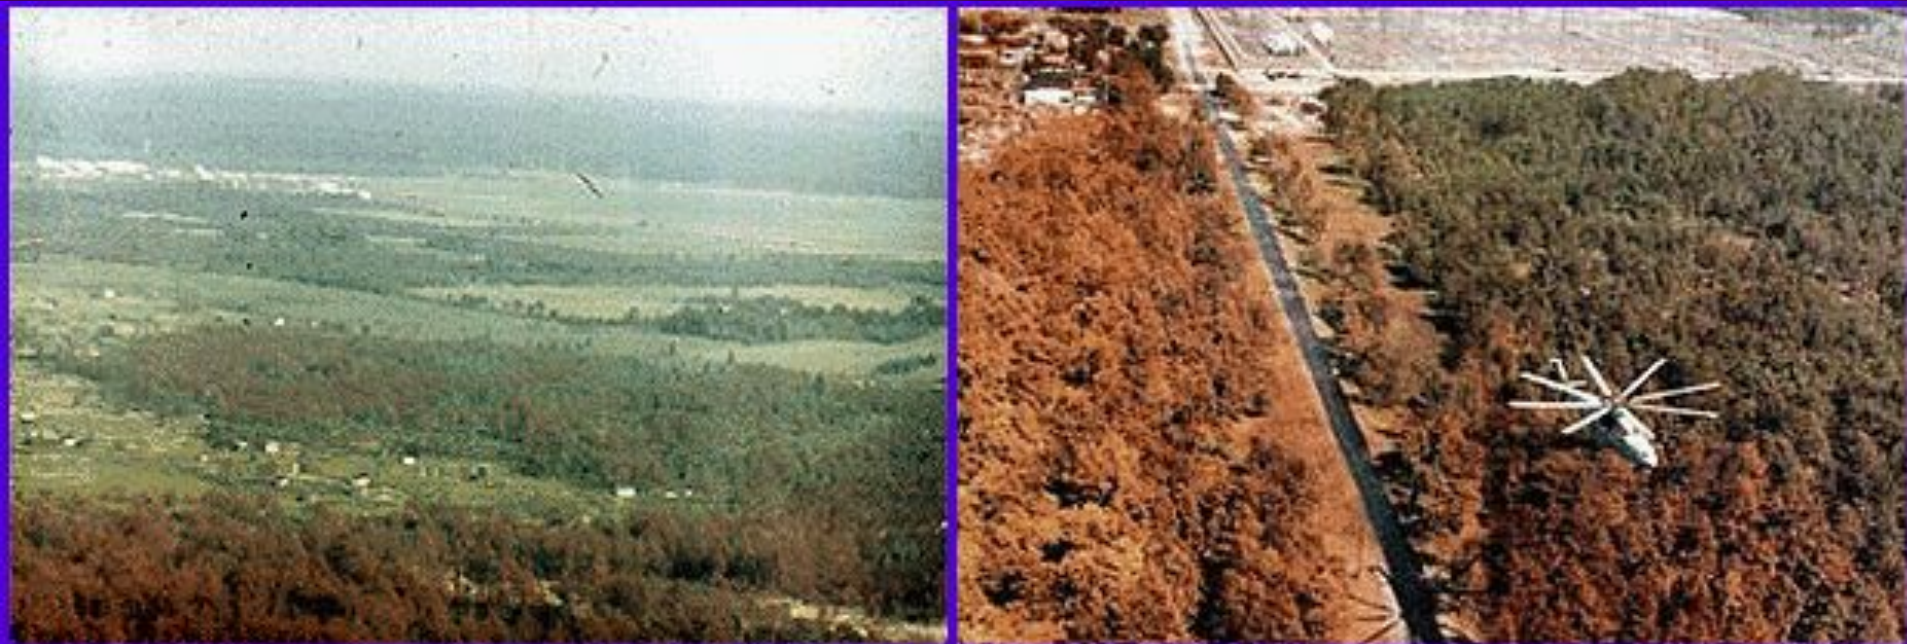
Вигляд "Рудого лісу" влітку 1986 року
за матеріалами ІБРАЕ РАН "Чернобыль в трех измерениях"

Поховання загиблих дерев, лісового підліска й верхнього шару ґрунту виконувалося шляхом валки, згрібання й закладки в траншеї з наступним засипанням шаром ґрунту товщиною близько 1 метра.

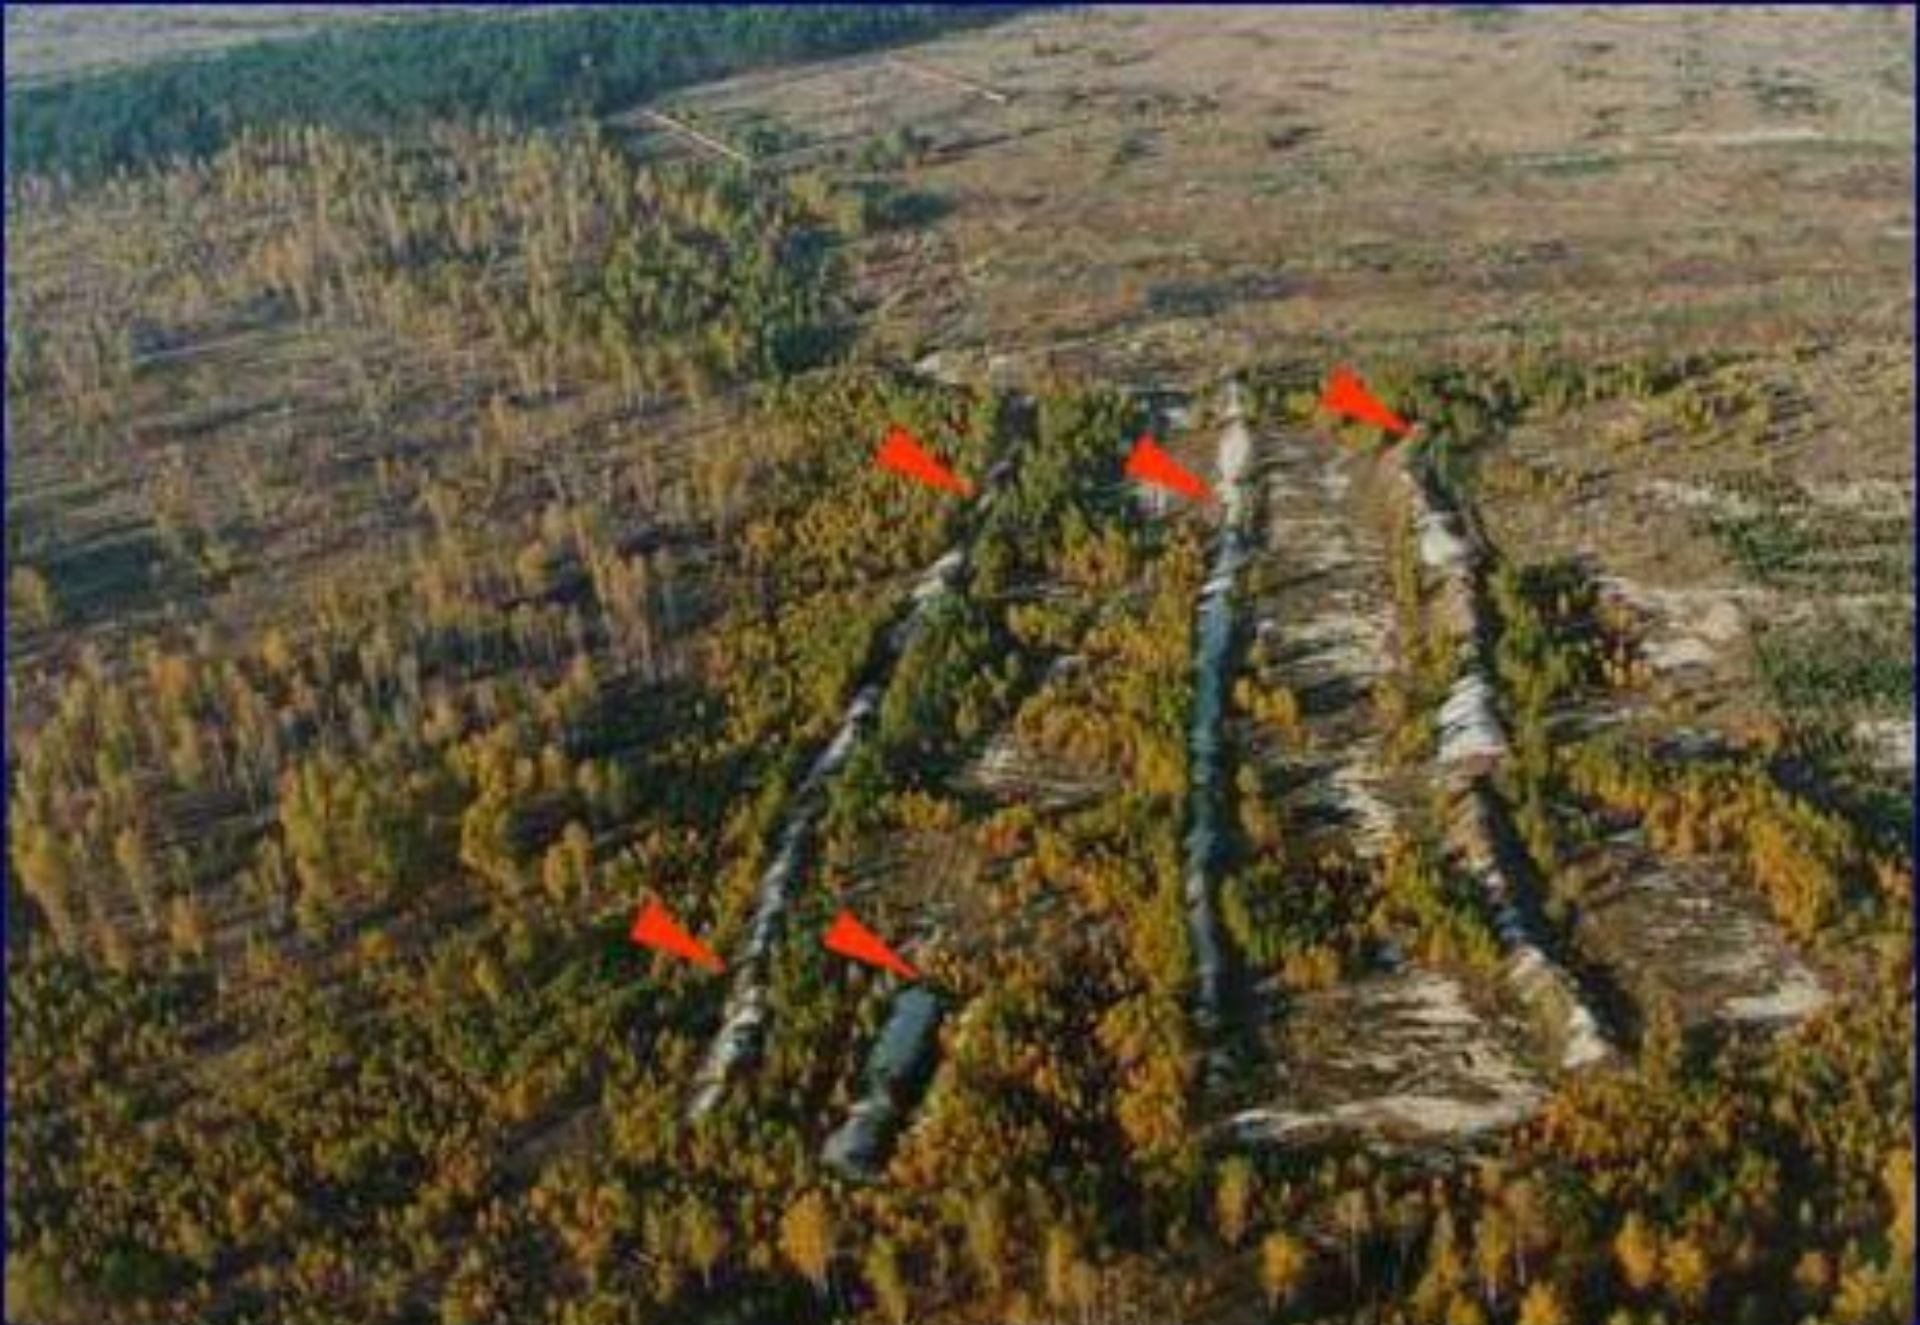
Аерофотознімок з видом на траншеї з похованою радіоактивною деревиною - "Рудим лісом" (стрілками зазначені траншеї)

Усього було поховано більше 4 тисяч кубічних метрів радіоактивних матеріалів. У результаті проведених заходів потужність експозиційної дози гамма-випромінювання зменшилося в 4- 50 разів і в другій половині 1987 року (по закінченні робіт з дезактивації) максимальні рівні потужності дози становили 180 мр/годину.

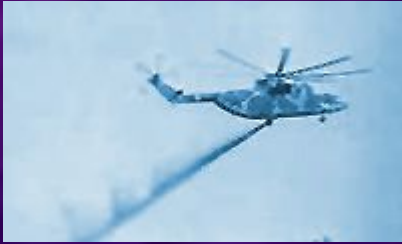
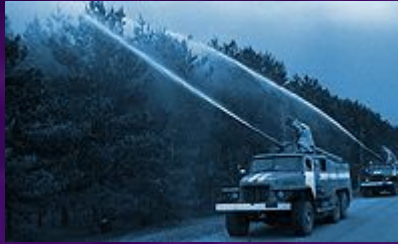
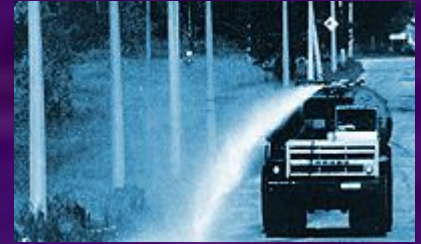
Деактивація територій ближньої зони ЧАЕС та пілезакреплення синтетичними засобами

При деактивації використовувалася потужна будівельна техніка: бульдозери, бетоновози, автокрани, панелевози та ін. У ряді випадків використовувалася ручна праця. У ході робіт, проведених як за допомогою бульдозерів, так і вручну, практично знімався шар землі товщиною порядку 20 см, що, природно, приводило до величезних обсягів перевезеного для поховання ґрунту. Було встановлено, що після видалення верхнього шару ґрунту бульдозерами МЭД випромінювання в поверхні землі знижувалася всього в 3- 5 разів.

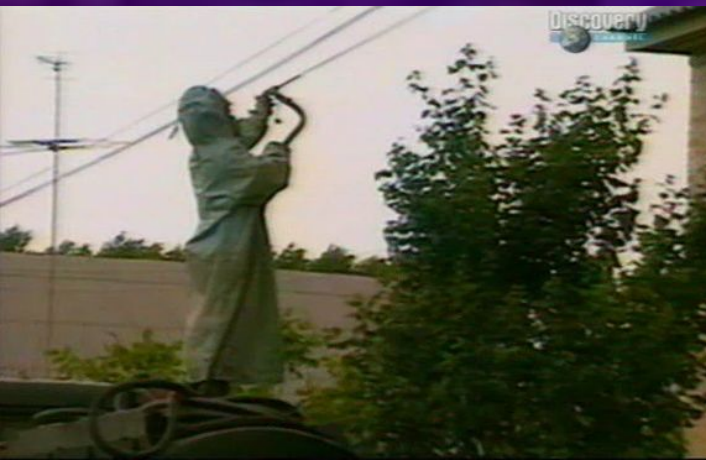
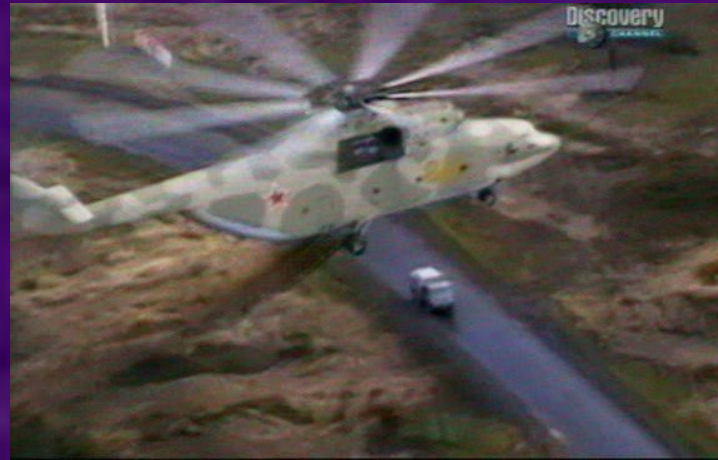
Посадка лісу (залесення) і трав (задерення) території ближньої зони

Після завершення робіт з поховання "Рудого лісу" великі площі ближньої зони ЧАЕС втратили рослинного покриву, що істотно підсилює підйом радіоактивного пилу й опромінення персоналу, що працював на станції й у зоні.

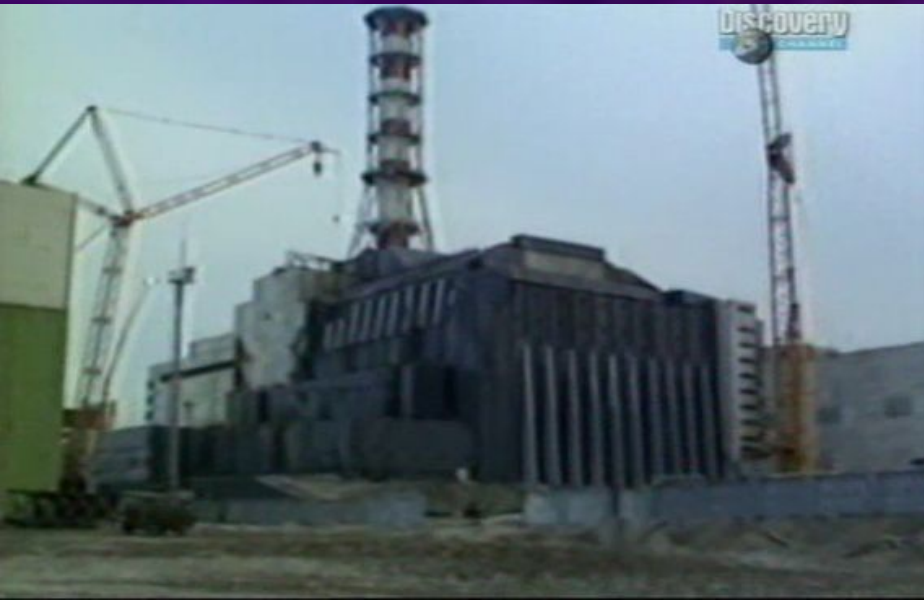
Опис Арки над об'єктом "Укриття"

На даний момент захисне спорудження створюється у вигляді аркового склепіння. На думку фахівців, таке рішення є найбільш оптимальним для створення нової захисної оболонки. Для нового спорудження фахівці застосовують вираження конфайнмент (від англійського - confinement). У такий спосіб нове захисне спорудження одержало назву Новий Безпечний Конфайнмент (New safe confinement).

- довжина спорудження - 150 метрів;**
- висота - 92, 5 метра;**
- проліт арки - 257 метрів;**
- площа конфайнменту - 39 000 квадратних метри.**

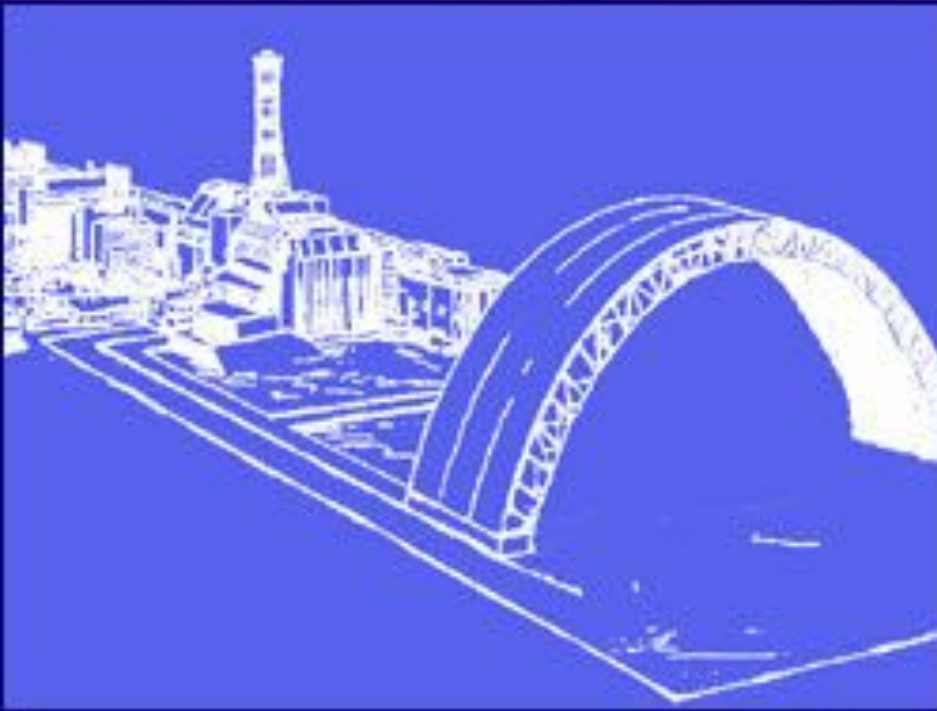
Нове захисне спорудження (Арка) у робочому положенні

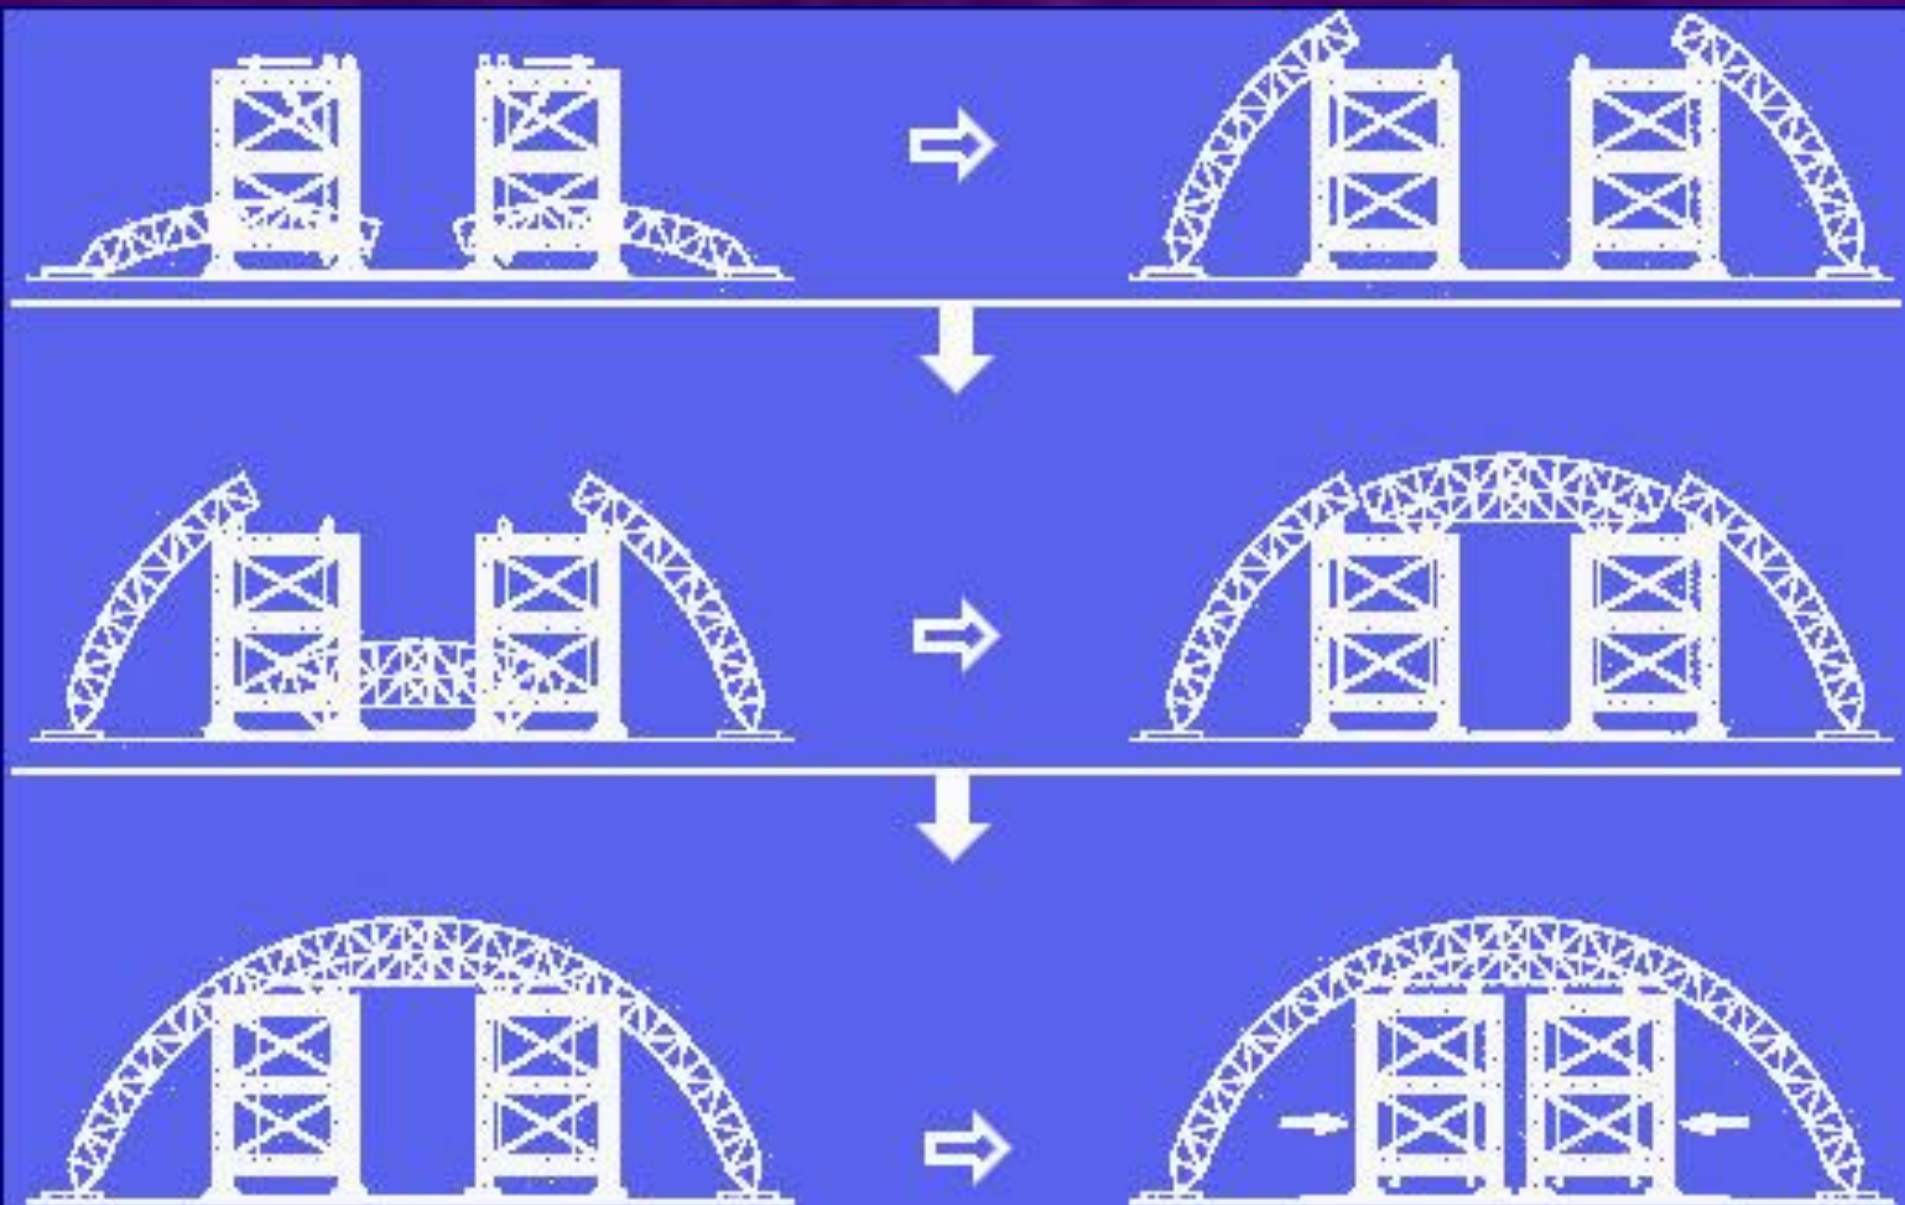
Один з можливих варіантів монтажу елементів Арки
