**Нужны ли бумажные карты  
в условиях использования  
на судне полноценного  
ЭКНИС?**

# Аварии и причины

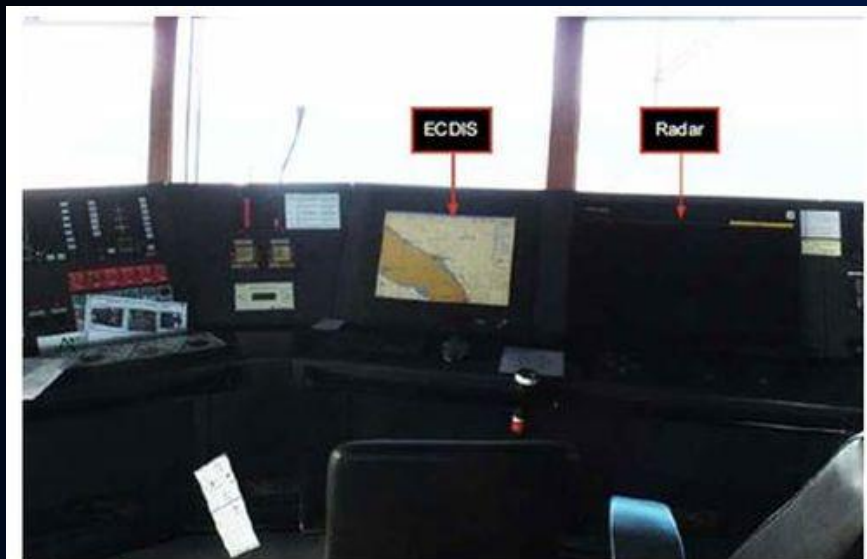
Figure 1

Судно село на мель из – за не правильного использования ЭКНИС.
