МИНИСТЕРСТВО ОБРАЗОВАНИЯ И НАУКИ РОССИЙСКОЙ ФЕДЕРАЦИИ
ФГАОУ ВО “КФУ имени В.И. Вернадского”
Медицинская академия имени С.И. Георгиевского
Кафедра судебной медицины

***Транспортная травма.
Повреждение внутри салона автомобиля,
оснащенного подушкой безопасности***

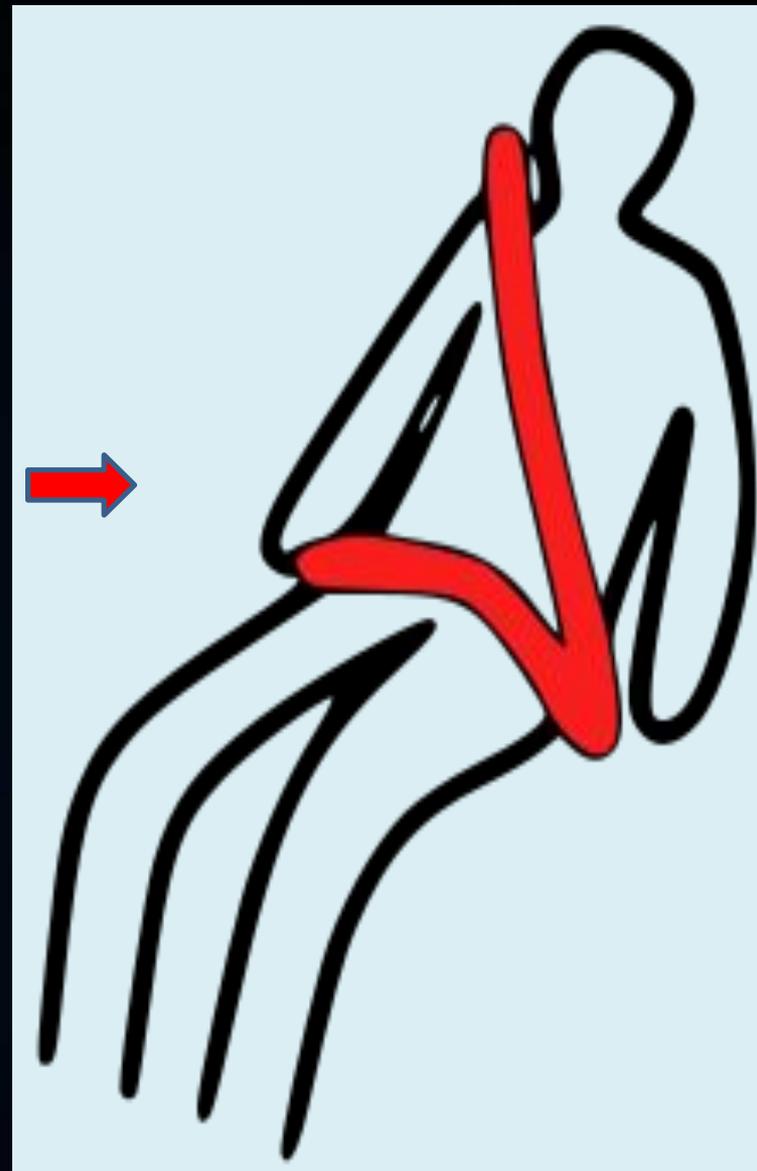
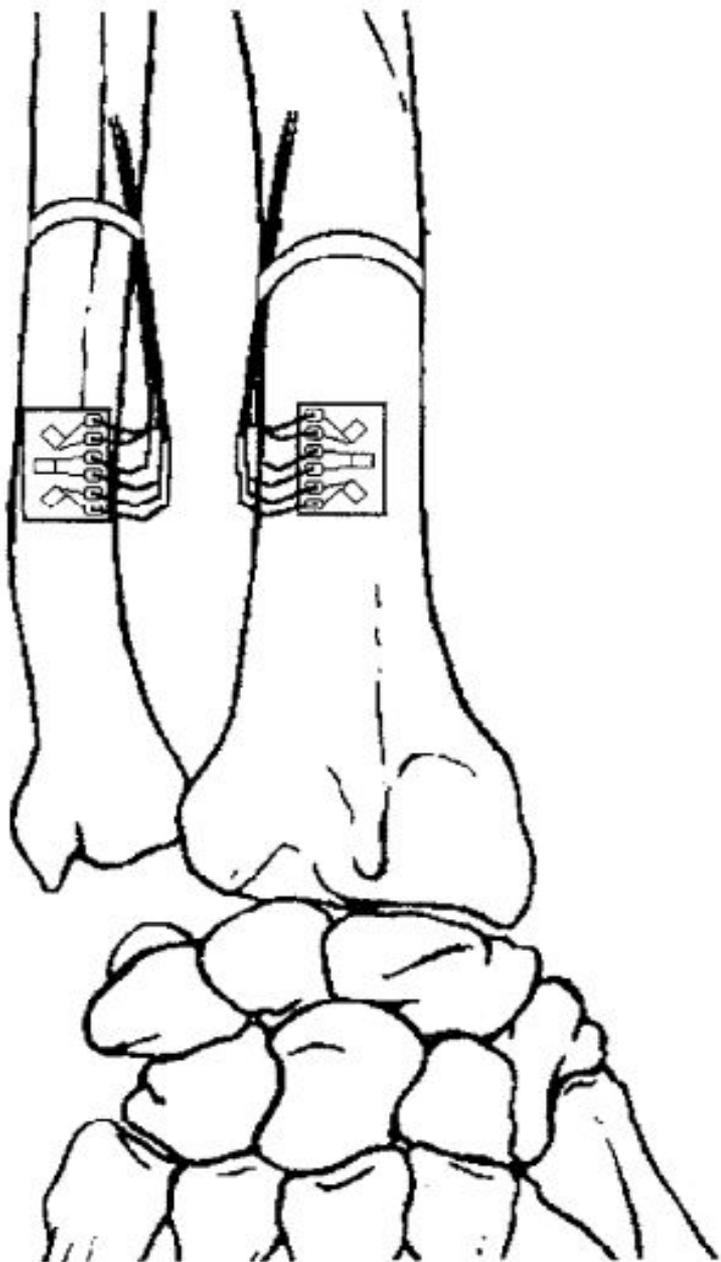
Повреждение костей предплечья

- Свежие предплечья были размещены на простых опорах, с весоизмерительными ячейками с контактом как с локтевой, так и с лучевой костью. Переломы были произведены **на всех образцах**. Чем выше скорость и сила воздействия, тем более измельченные и более дистальные переломы были получены.

- Исследователи Верджинии провели 3 серии тестов с использованием верхних конечностей трупов вычлененных на уровне плечевого сустава. При первом этапе испытаний они собрали данные о силе и скорости во время удара о рулевое колесо. Ускорение предплечья было добавлено во второй серии испытаний. В третьей серии, были введены тензодатчики для оценки в моменты сгибания.

- В Мичиганском научно-исследовательском институте транспорта использовали покойников в исследованиях взаимодействия предплечья с боковой подушкой водителя, изменяя расстояние между предплечьем и модулем боковой подушки. Обнаружили, что **увеличение расстояния** между ними значительно снижает частоту переломов.

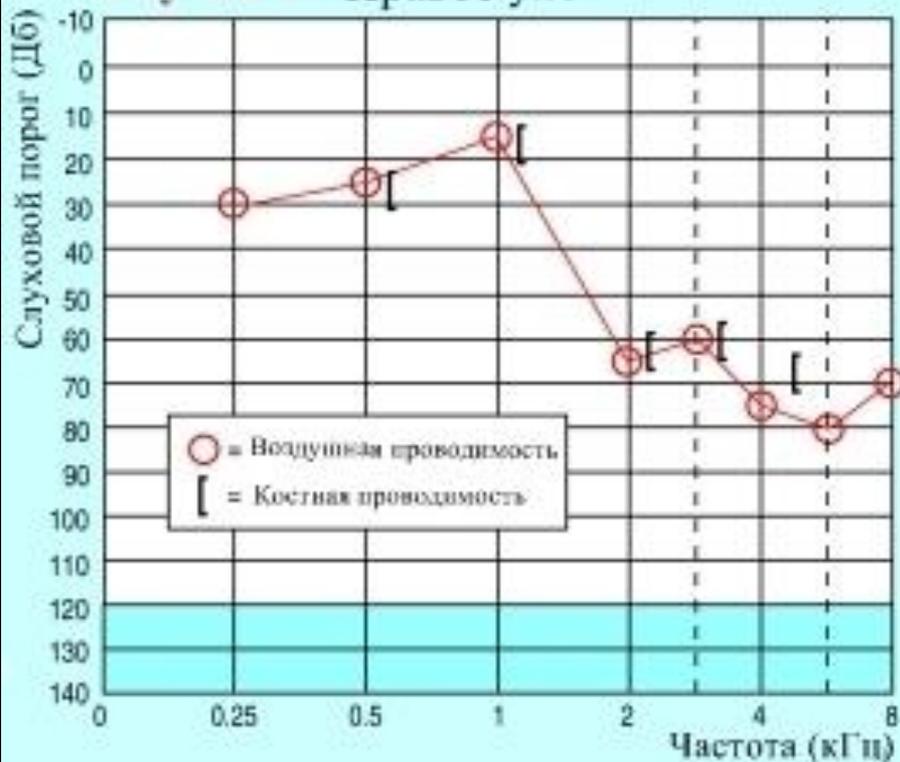
Случай 1 Правое ухо

А 38-летняя женщина была попала в ДТП во время вождения около 20 миль в час (32 км/ч). Подушка ударила ее по правой стороне лица. Она заметила немедленное двустороннее нарушение слуха и звон в ушах. Слух оставался пониженным 2 недели.

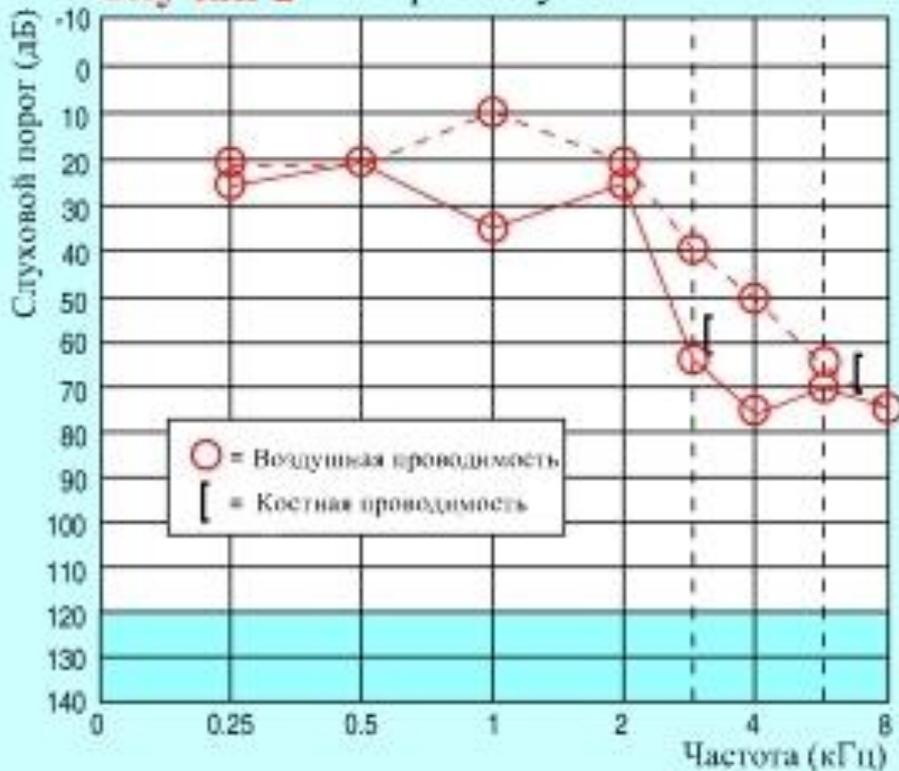
Случай 2 Правое ухо

68-летний мужчина въехал в заднюю часть другого транспортного средства на скорости приблизительно 15 миль в час. Сразу после раскрытия подушки безопасности он заметил немедленное двустороннее нарушение слуха. Других серьезных травм не отмечалось, а результаты аудиометрии показали **двустороннюю нейро-сенсорную потерю слуха**. Его слух проверяли за 18 месяцев до происшествия и аудиограмма была нормальной.
