Технологический контроль процесса бурения

- **Введение.**
- Геолого–технологические исследования (ГТИ) являются составной частью геофизических исследований нефтяных и газовых скважин (РД-153-39.069-01), и предназначены для осуществления контроля за состоянием скважины на всех этапах ее строительства и ввода в эксплуатацию, с целью изучения геологического разреза, достижения высоких технико-экономических показателей бурения.

Альбом аварийных ситуаций

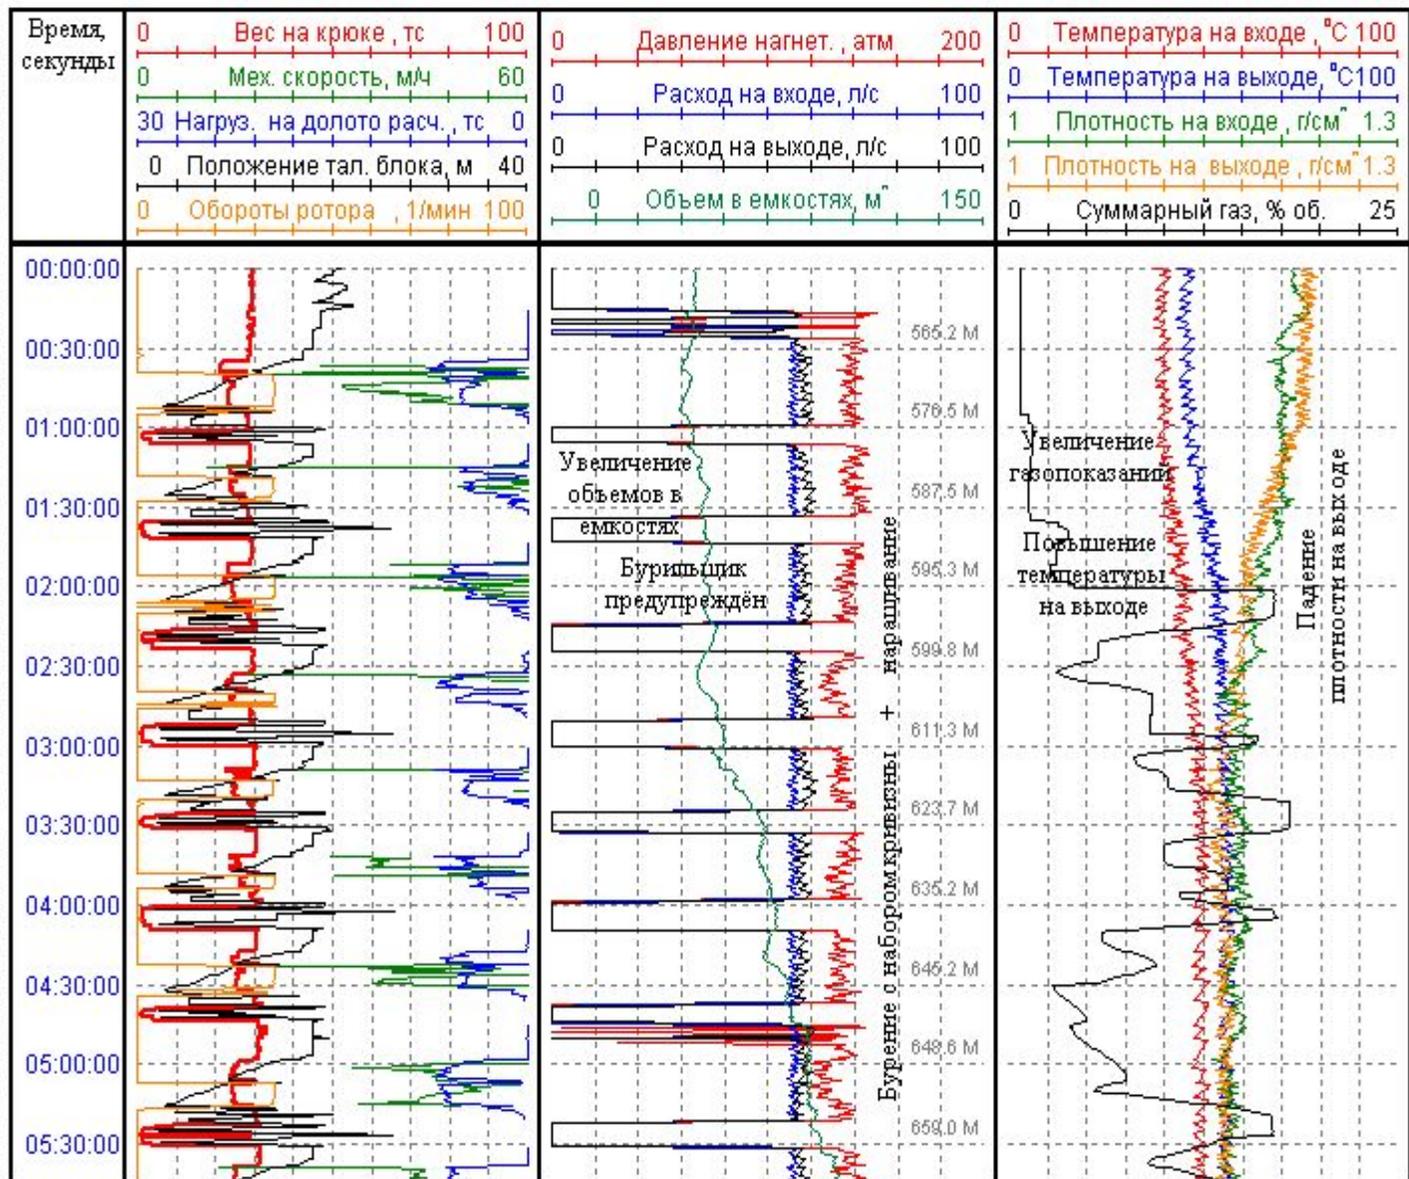
Образец № 1 (Проявление)

- **Основные признаки аварии:** Нарушение регламента: плотность бурового раствора не соответствует ГТН ($\rho_{ГТН} = 1,24 \text{ гр/см}^2$; $\rho_{факт.} = 1,17 - 1,20 \text{ гр/см}^2$).

- Понижение гидростатического давления привело к проявлению отложений Талицкой свиты на глубине 563 м, что выразилось в увеличении объемов емкостей (Вобщ.), увеличении газопоказаний, повышении температуры и плотности промывочной жидкости на выходе из скважины.

- **Действия отряда ГТИ:** Предупреждение бурильщика, инженера по растворам об увеличении объемов емкостей, увеличении газопоказаний, и несоответствии удельного веса раствора согласно ГТН.

- **Действия буровой бригады:** Продолжение бурения, игнорирование на предупреждение оператора станции ГТИ и ГК.
- **Результат:** Наполнение емкостей буровым раствором до полных бъемов. Общий объем проявления составил 65 м3. Предприняты противоаварийные меры по выбросу скважины, произведено закрытие ПВО. Проведен комплекс внеплановых работ. Потеряно время на обработку бурового раствора, и повышение его удельного веса.

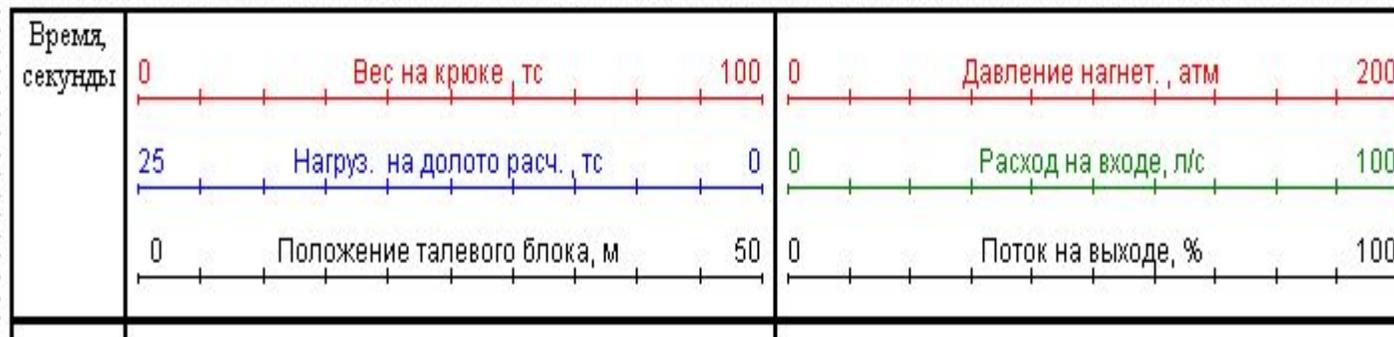
Образец № 2 (Зарезка второго ствола)

- **Основные признаки аварии:**
- В данном рейсе проводилась шаблонировка ствола скважины под тех-колонну (245 мм).
- Признаками забурки второго ствола является увеличение времени проработки на 1м и увеличение нагрузки на долото.

- **Действия буровой бригады:**
- Нарушение технологического процесса бурения скважины. Игнорирование на рекомендации операторов станции ГТИ.
- **Результат:** Зарезка второго ствола скважины на глубине 684 м.

- **Причины аварии:**
- 1. Проработка интервала с полной мощностью буровых насосов общей производительностью $Q = 60$ л/с. Использование компоновки с кривым переводником (1,5 град.), который увеличивает риск зарезки второго ствола.

- 2. Параметры раствора не соответствуют ГТН. Интервал проработки представлен отложениями Ганькинской свиты, сложенной в основном глинами. При несоответствии параметров раствора, глины при контакте с буровым раствором «KCL» разбухают и сужают геометрию скважины.

- **Действия отряда ГТИ:**
- Предупреждение бурильщика и супервайзера об интервалах посадок и проработок.
- При посадках инструмента, и проработках интервала посадок, проходить с минимальной производительностью насосов, и минимальной нагрузкой.

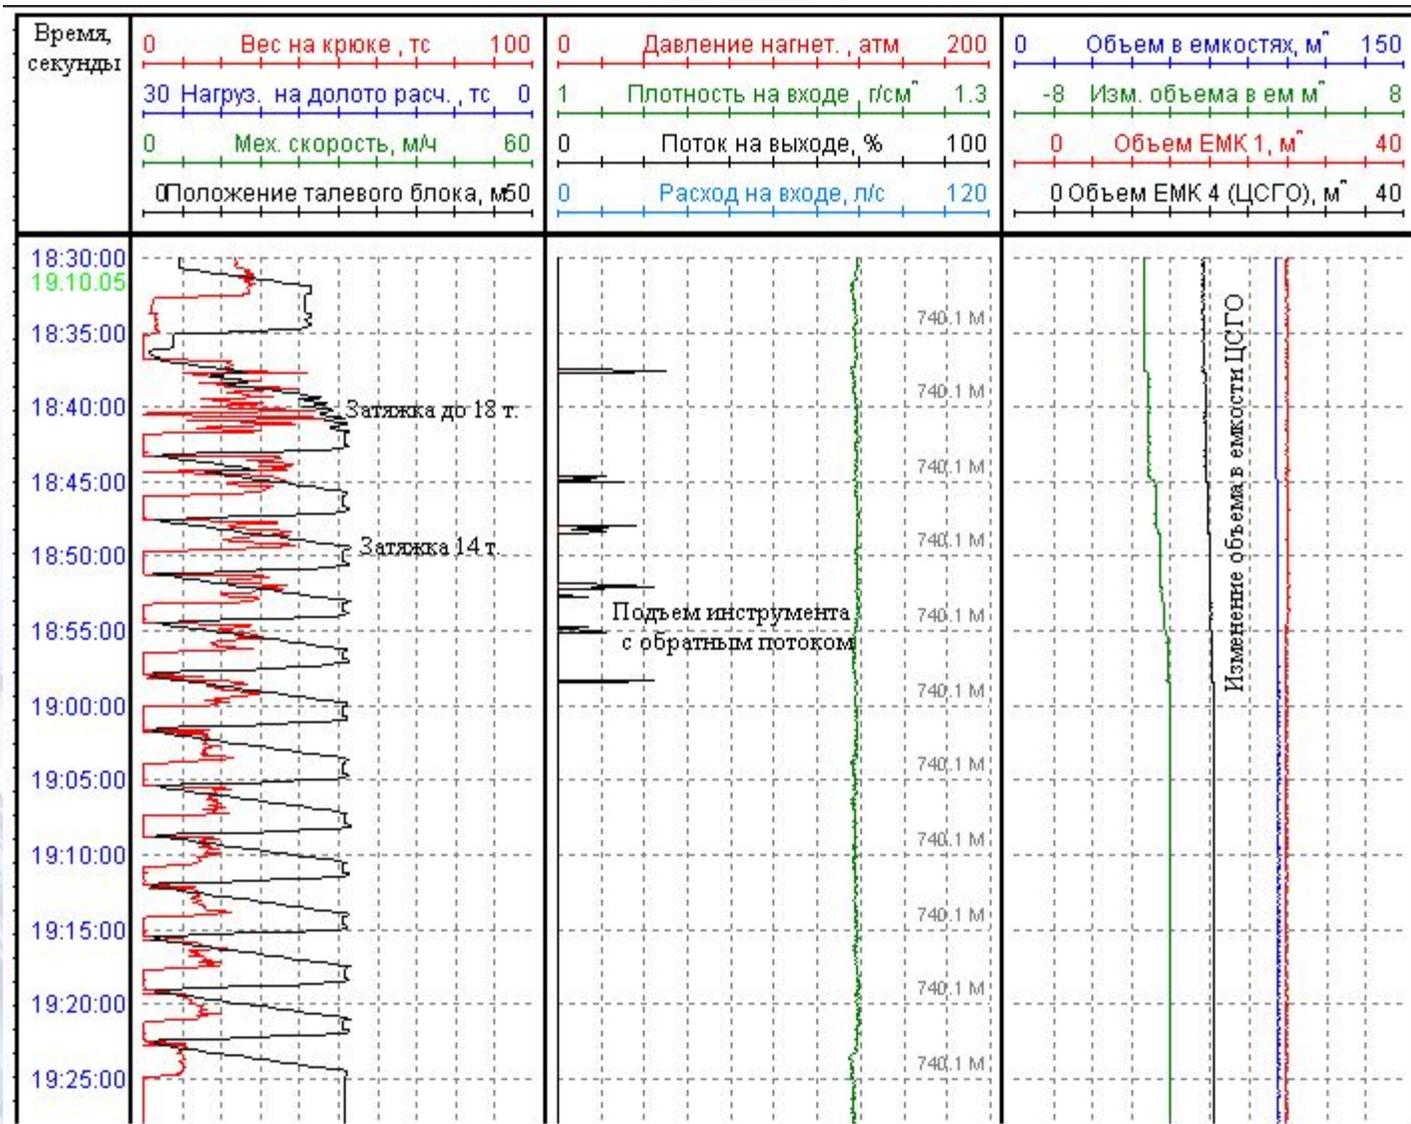
Образец № 3 (Сальник)

- **Основные признаки аварии:** При подъеме, - затяжки бурового инструмента с одновременным обратным потоком и увеличением объема емкости ЦСГО.
- **Действия отряда ГТИ:** Предупреждение бурильщика о затяжках инструмента и обратном потоке (образование сальника).

- **Действия буровой бригады:** Продолжение подъема.
- **Результат:** Обвал стенок скважины из-за поршневания. С последующим спуском буровой компоновки, не прохождении бурового инструмента. Потеря ствола скважины.

- **Причины аварии:** 1. При промывке перед подъемом, отсутствует интенсивное расхаживание бурового инструмента на длину ведущей трубы («квадрата»).
- 2. Параметры бурового раствора не соответствуют ГТН.

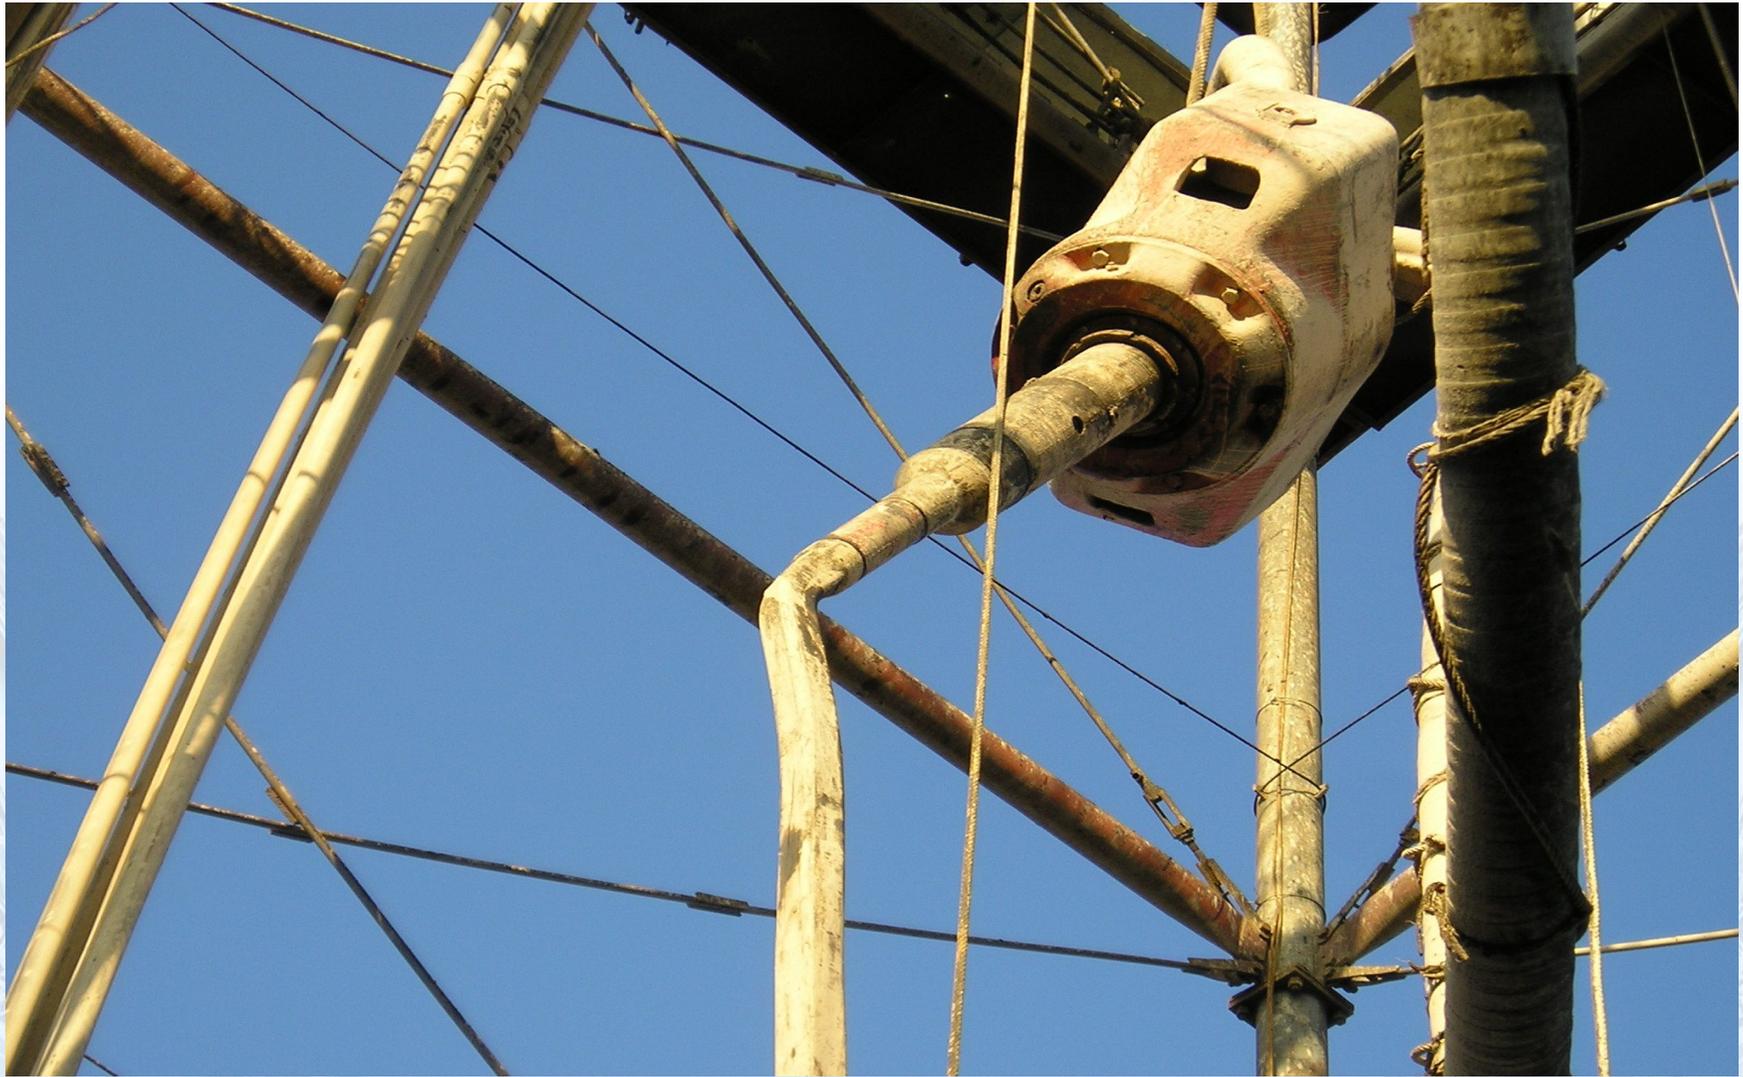
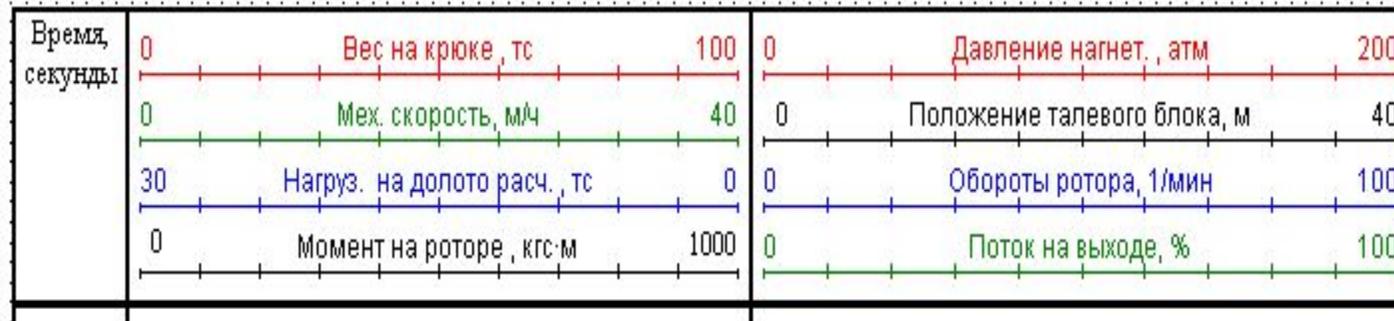
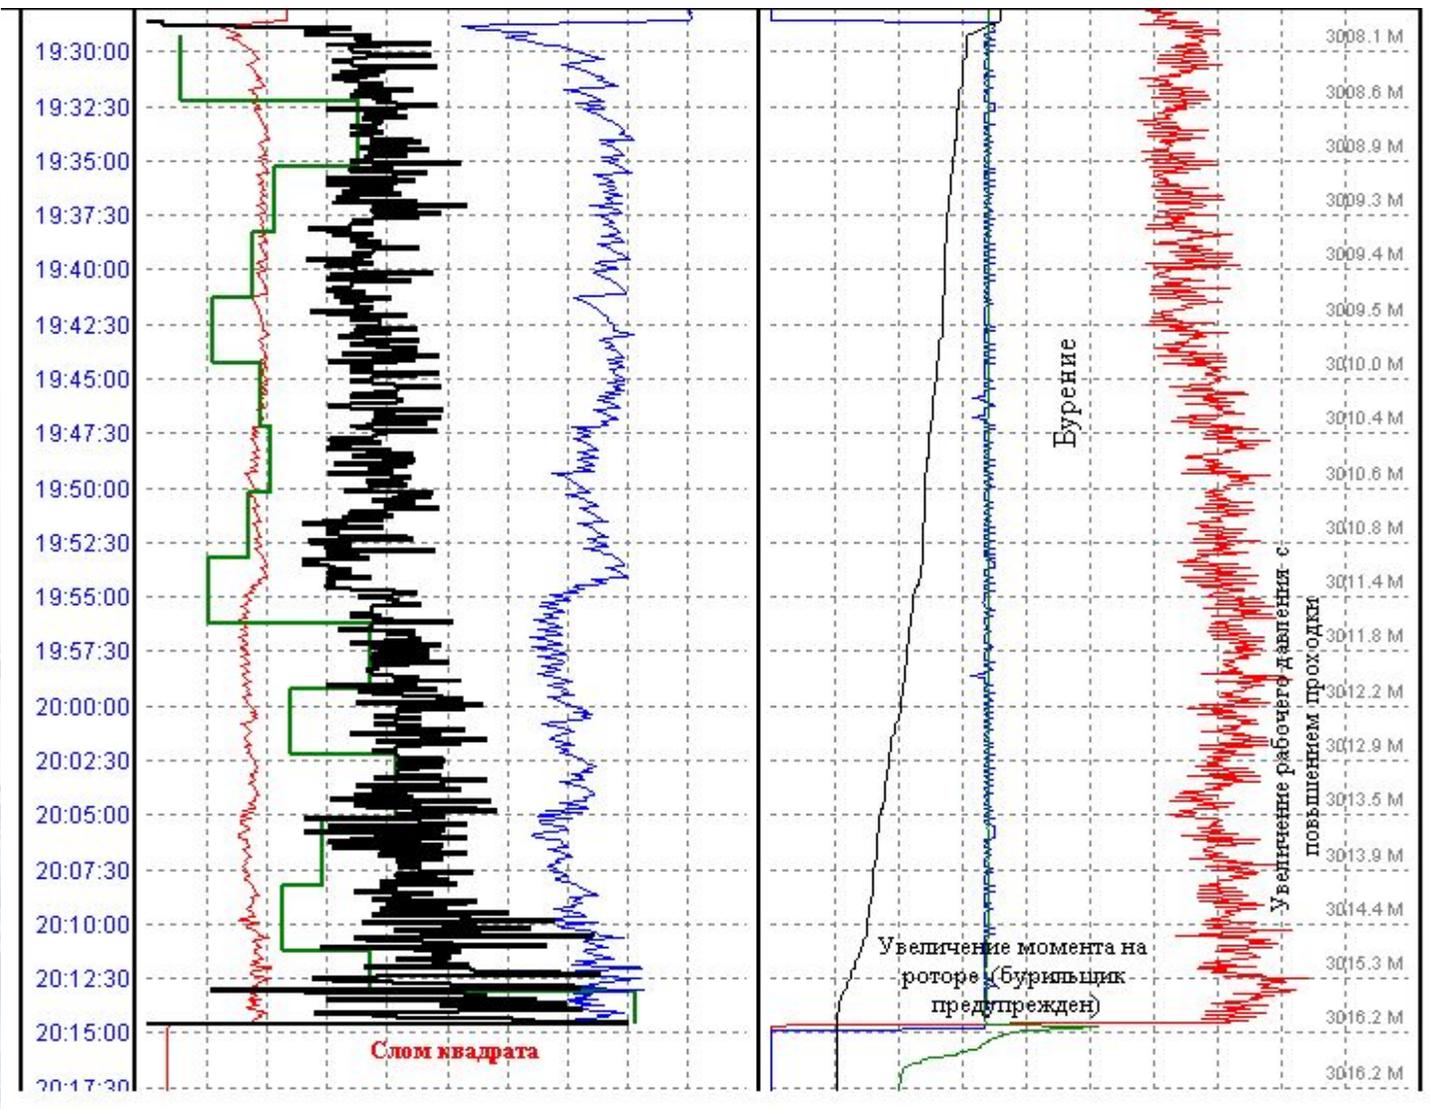
Образец № 4 (Слом квадрата)

- **Основные признаки аварии:** Увеличение момента на роторе.
- **Действия отряда ГТИ:** Предупреждение бурильщика об увеличении параметра «момент на роторе», и повышении рабочего давления.

- **Действия буровой бригады:** Продолжение бурения.
- **Результат:** Слом ведущей трубы («квадрата»).
- **Причины аварии:** Не реагирование на предупреждение станции ГТИ и ГК.

- При увеличении скорости проходки, выбуренный шлам накапливается на забое, чем способствует к повышению рабочего давления, и увеличению момента на роторе. Не соответствие параметров бурового раствора согласно ГТН, что приводит к некачественному выносу шлама.

- **Рекомендации:** при увеличении проходки, периодически расхаживать буровой инструмент для вымывания забойной пачки шлама.

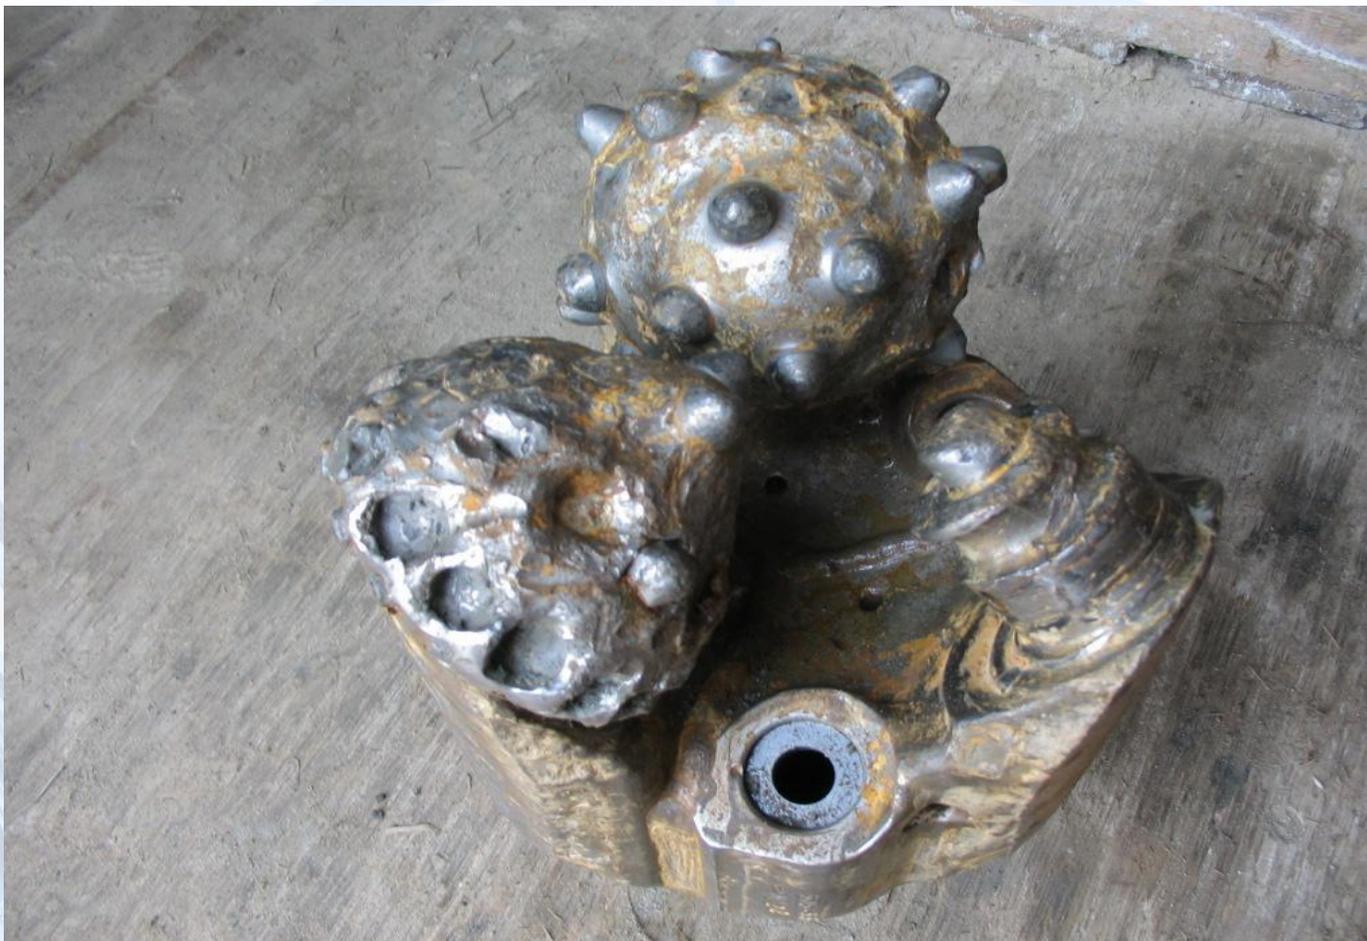
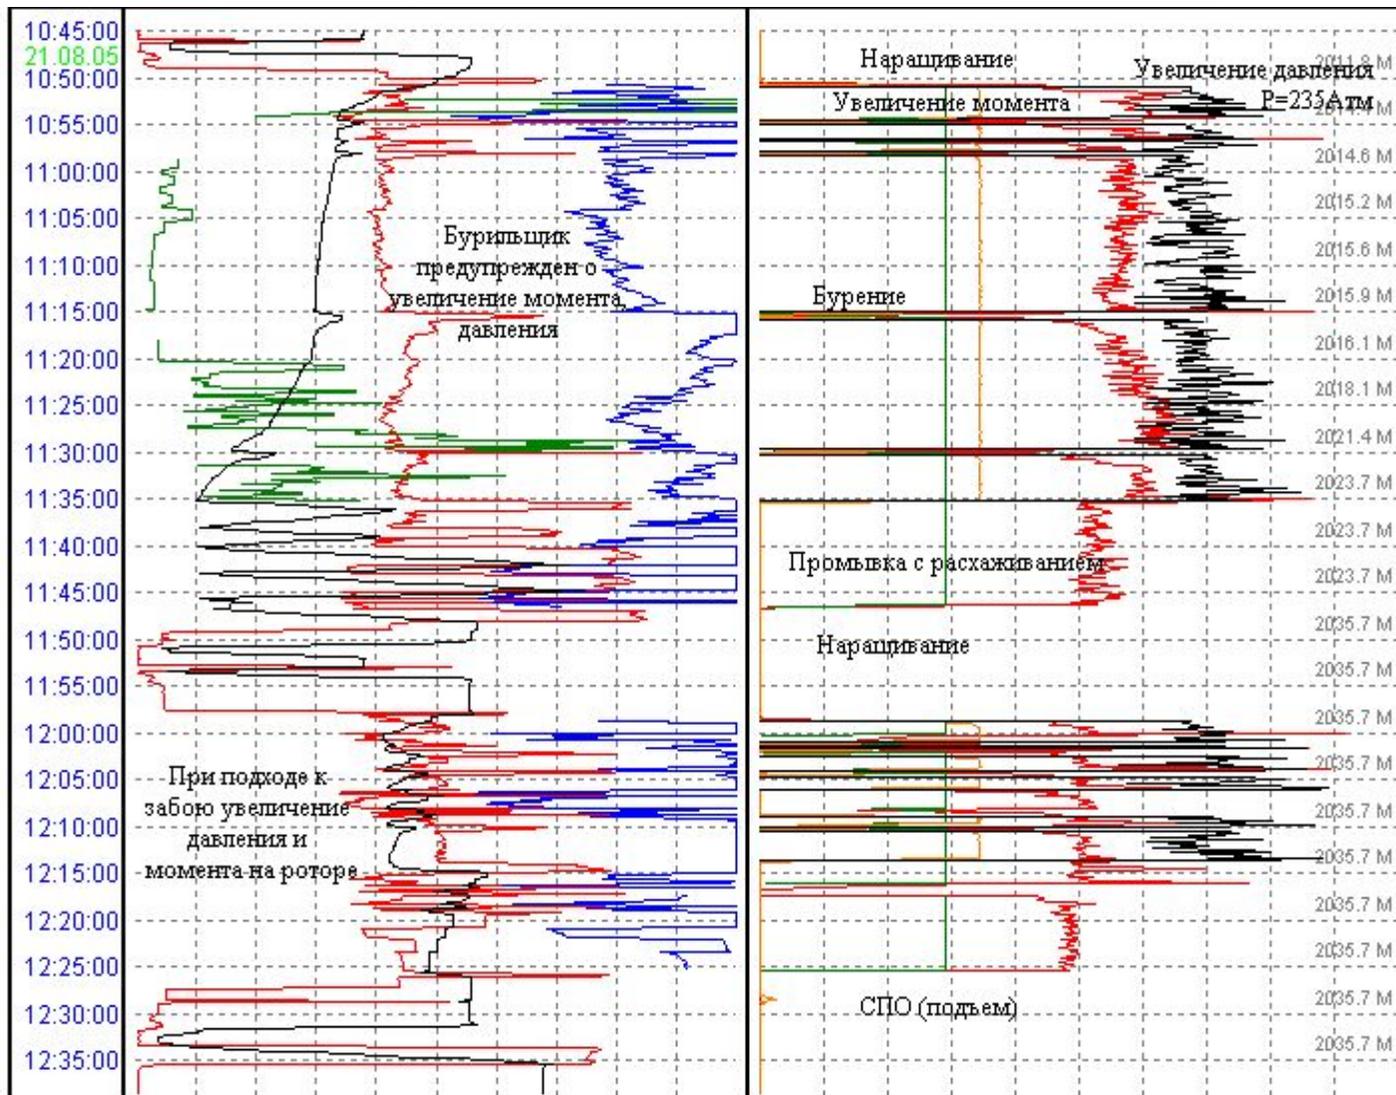
Образец № 5 (Подклинки и оставление шарошки)

- **Основные признаки аварии:** На глубине 2014,6м при бурении турбинно-роторным способом увеличение амплитуды момента на роторе, и повышение давления (P=235атм.).

- **Результат:** Оставление шарошки! (Факт оставления шарошки подтвержден после подъема инструмента).
- **Причины аварии:** Нарушение технологического процесса бурения. Не реагирование на предупреждение операторов станции ГТИ и ГК.

В скважине оставлена одна шарошка

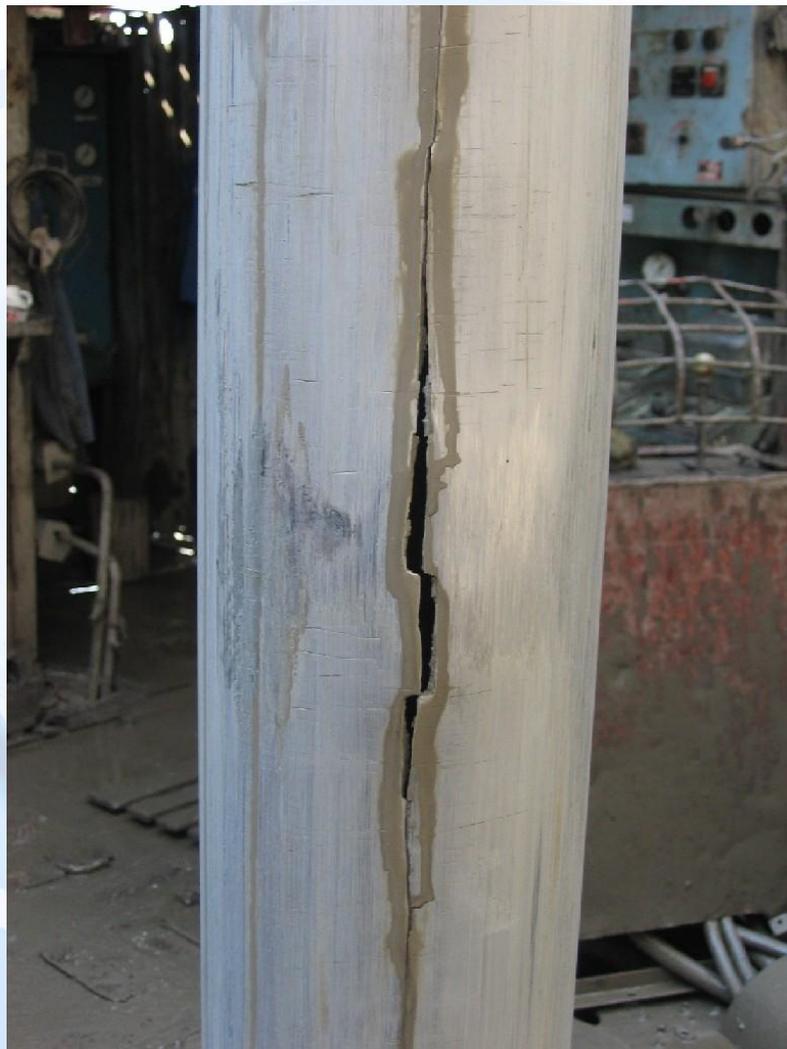
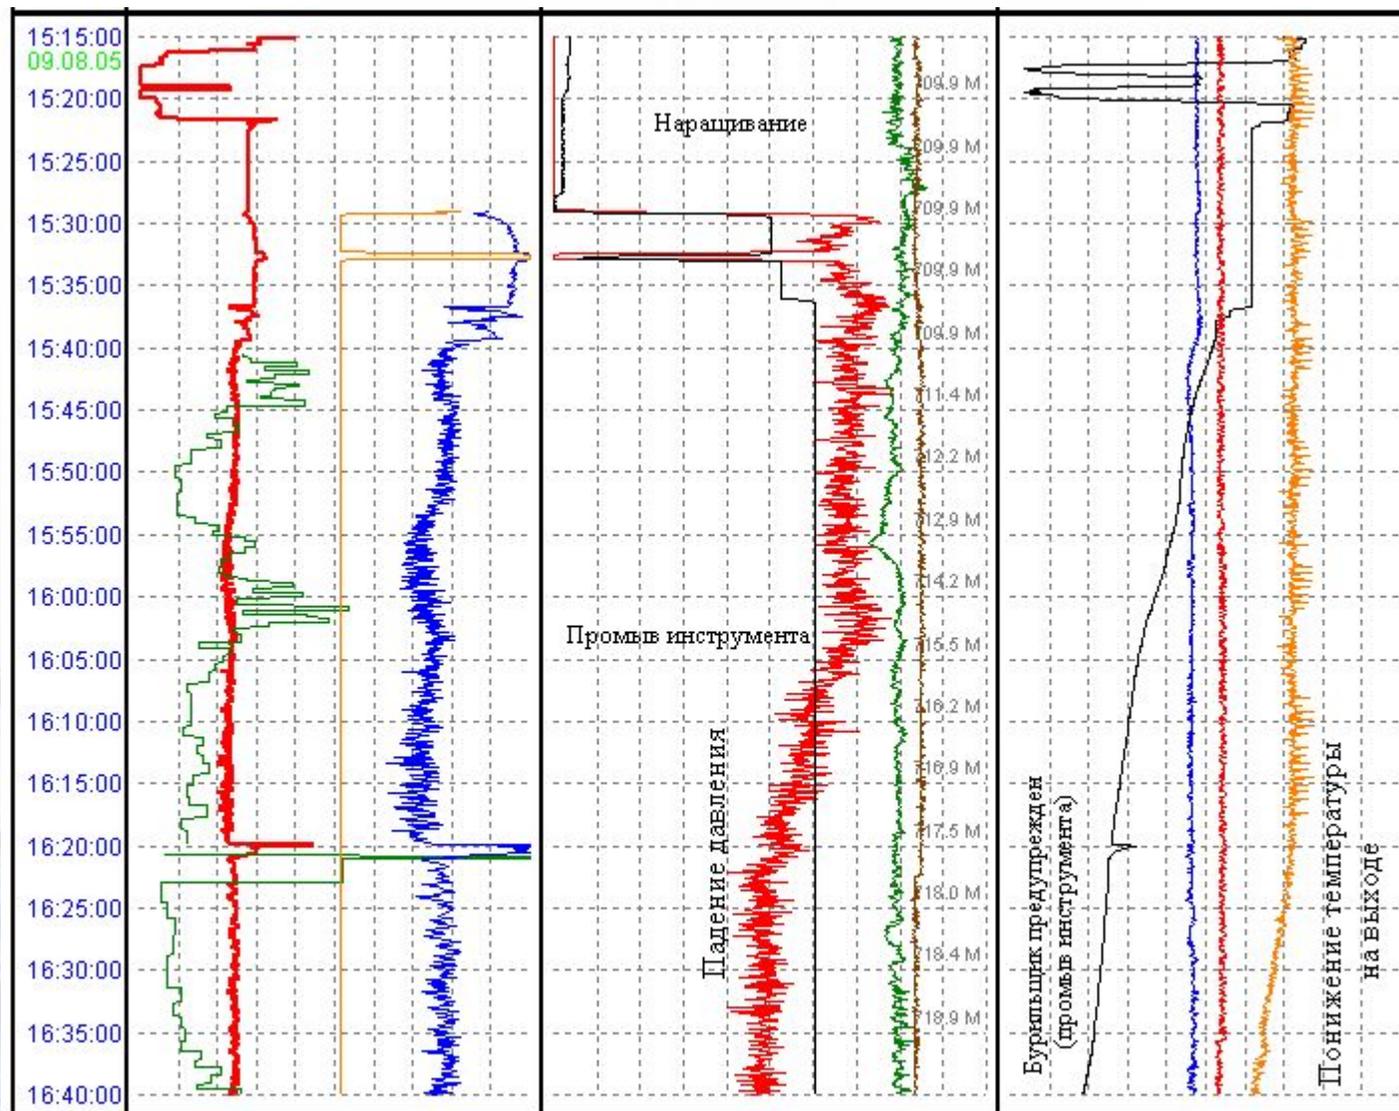
Образец № 6 (Промыв инструмента)

- **Образец № 6. Промыв инструмента.**
- **Основные данные по рейсу:**
- Начало рейса: 17.08.2005г. Интервал бурения за рейс: 434,0 – 722,0м.
- Сборка КНБК = 5,2 час;
- СПО = 2,6 часов;
- Тбур. = 10,6 часов (проходка за рейс 853,0 м);
- Тцир. = 14,6 часов.
- Компоновка: Долото 8 1/2 EBXS 08S (215,9) + Калибратор + ДРУ-172 + О.К.+ НУБТ + Т/С + НУБТ + П-К + 5УБТ + П-К + 1св. ТБПК + Ясс.
- **Основные признаки аварии:** Падения давления, понижение температуры на выходе.
- **Действия отряда ГТИ:** Визуальная проверка наземного оборудования. Предупреждение бурильщика, мастера, супервайзера о не герметичности бурильного инструмента.
- **Действия буровой бригады:** Принятие и согласование решения. Подъем инструмента с его визуальным осмотром, и опрессовкой каждой 5свечей.
- **Результат:** Промыв бурового инструмента.
- **Причины аварии:** Износ бурового инструмента.

Промыв инструмента

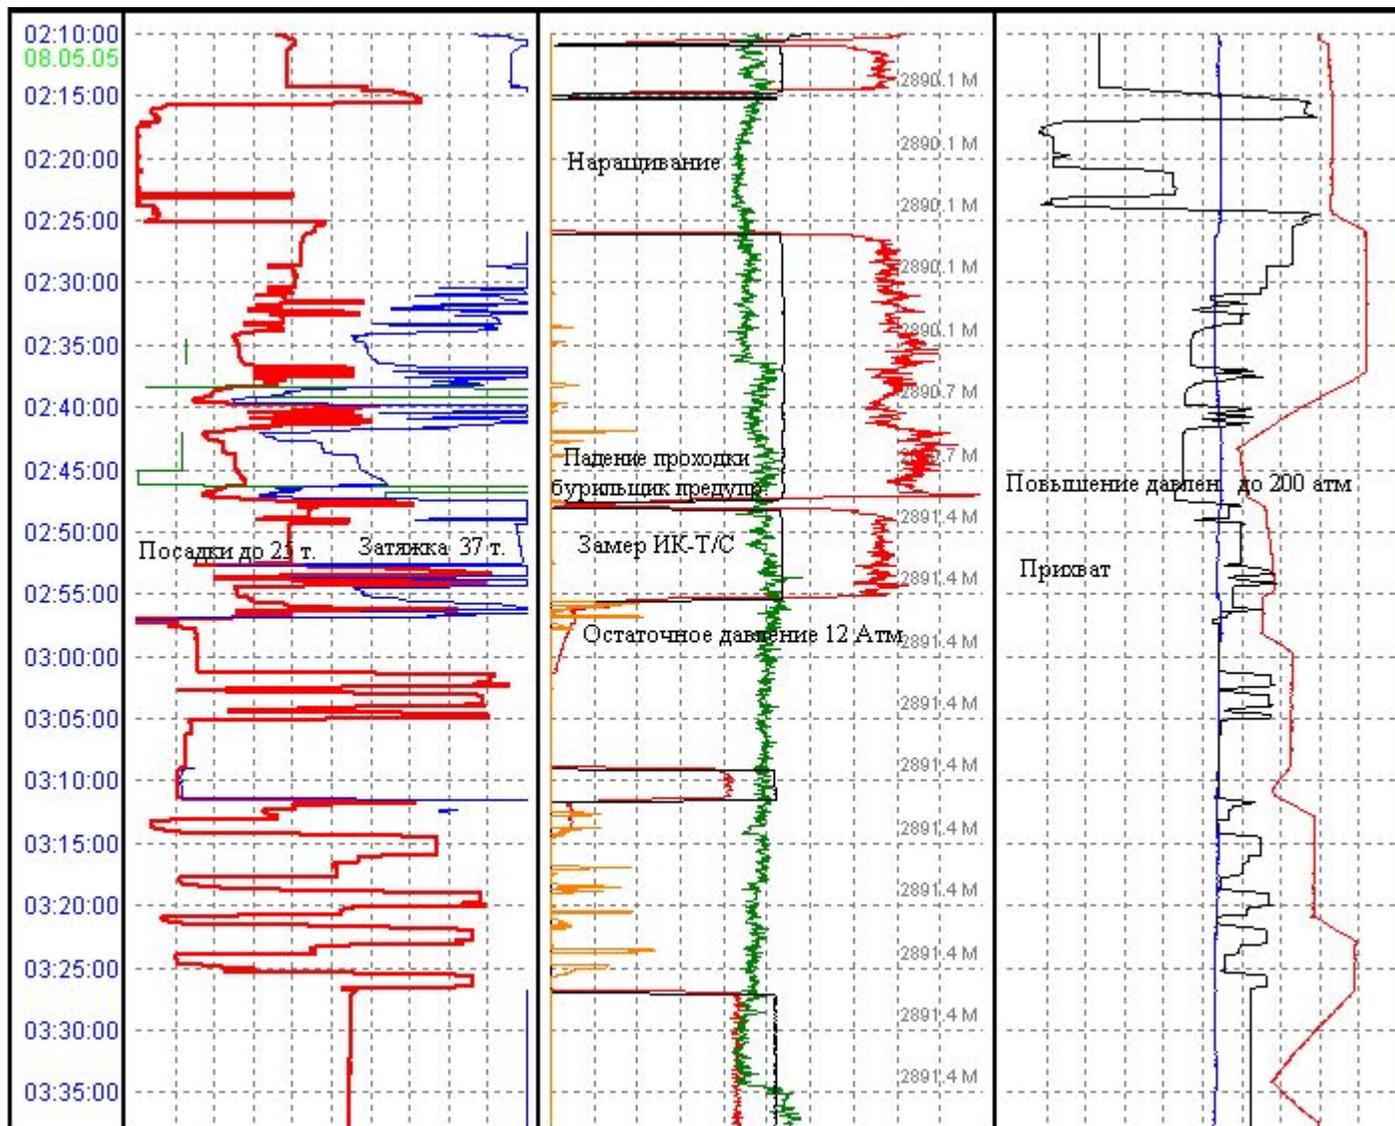
Образец № 7 (Прихват бурового инструмента)

- **Основные признаки аварии:** Постоянные затяжки при отрыве от забоя до 12 - 30 тонн сверх рабочего веса, и кратковременные скачки давления до 20 атм. выше рабочего давления.

- **Результат:** Работы по ликвидации аварийной ситуации «Прихват буровой компоновки». Потеря времени на проведение внеплановых работ.
- **Причины аварии:** Прихват бурового инструмента произошел вследствие нарушения технологического режима бурения. Перед замером ИК Т/С нет интенсивного расхаживания бурильного инструмента. Нарушение технологического процесса бурения. Не реагирование на предупреждение оператор станции ГТИ и ГК.

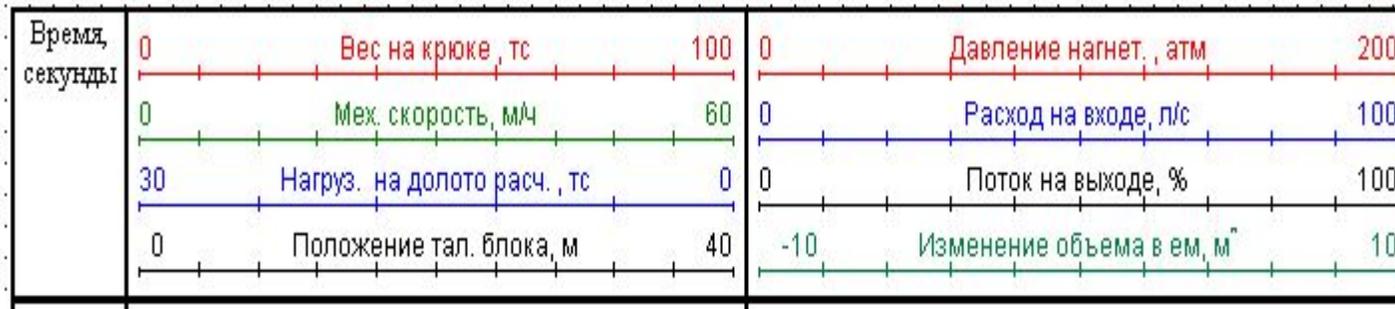
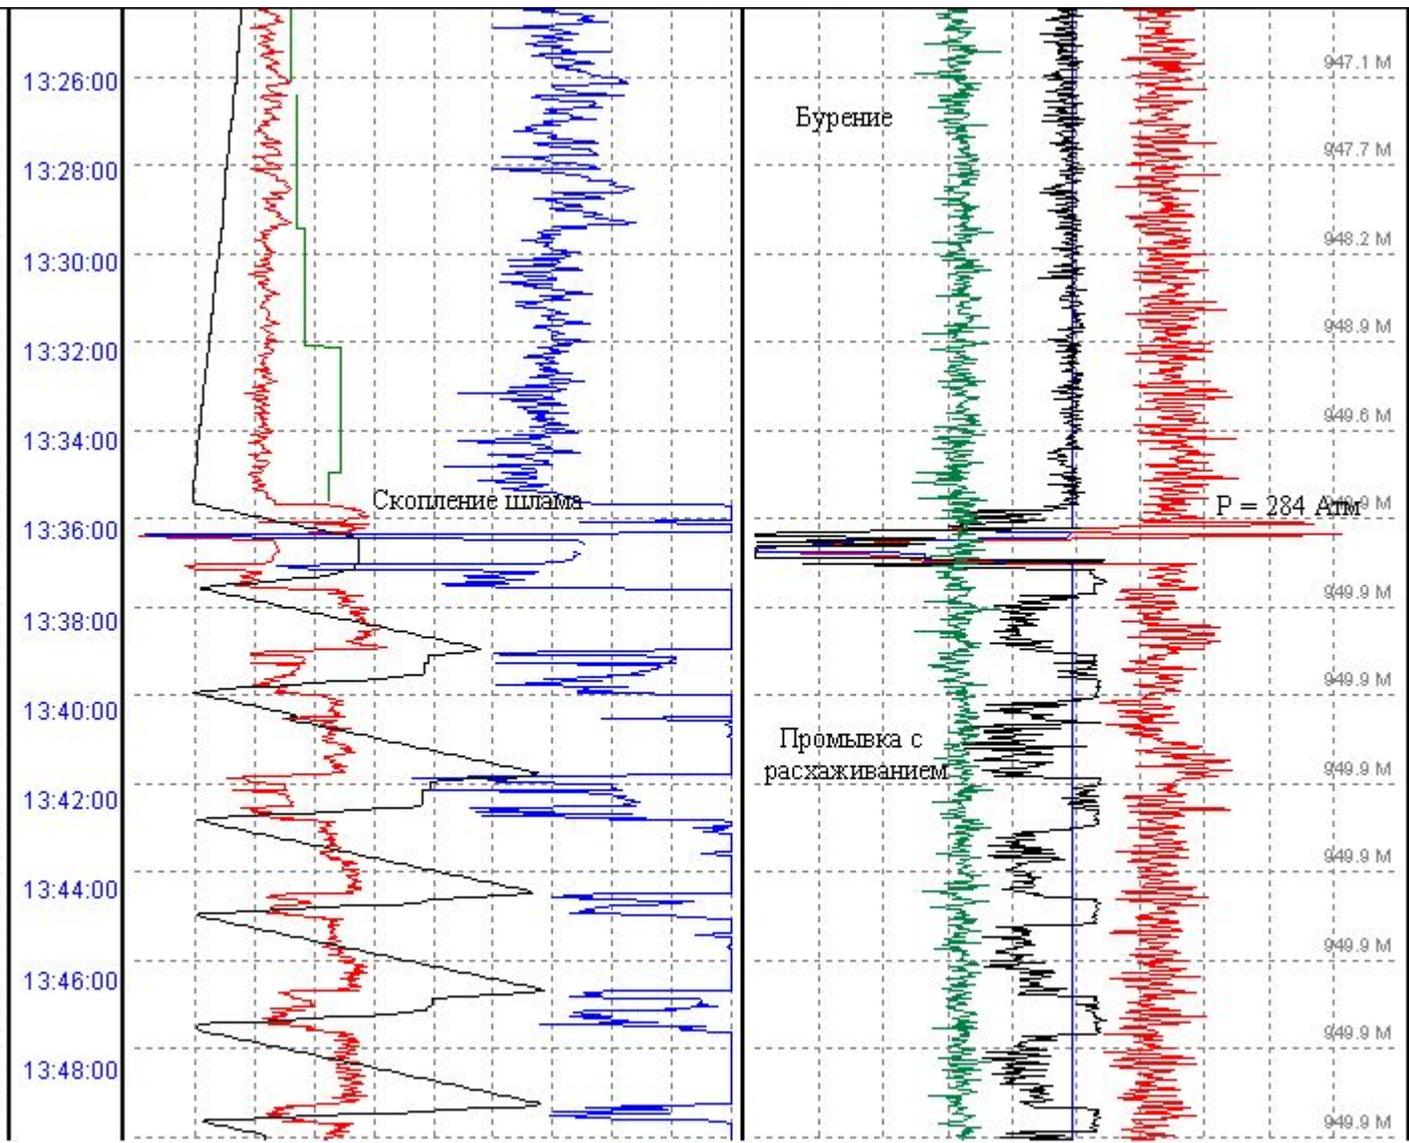
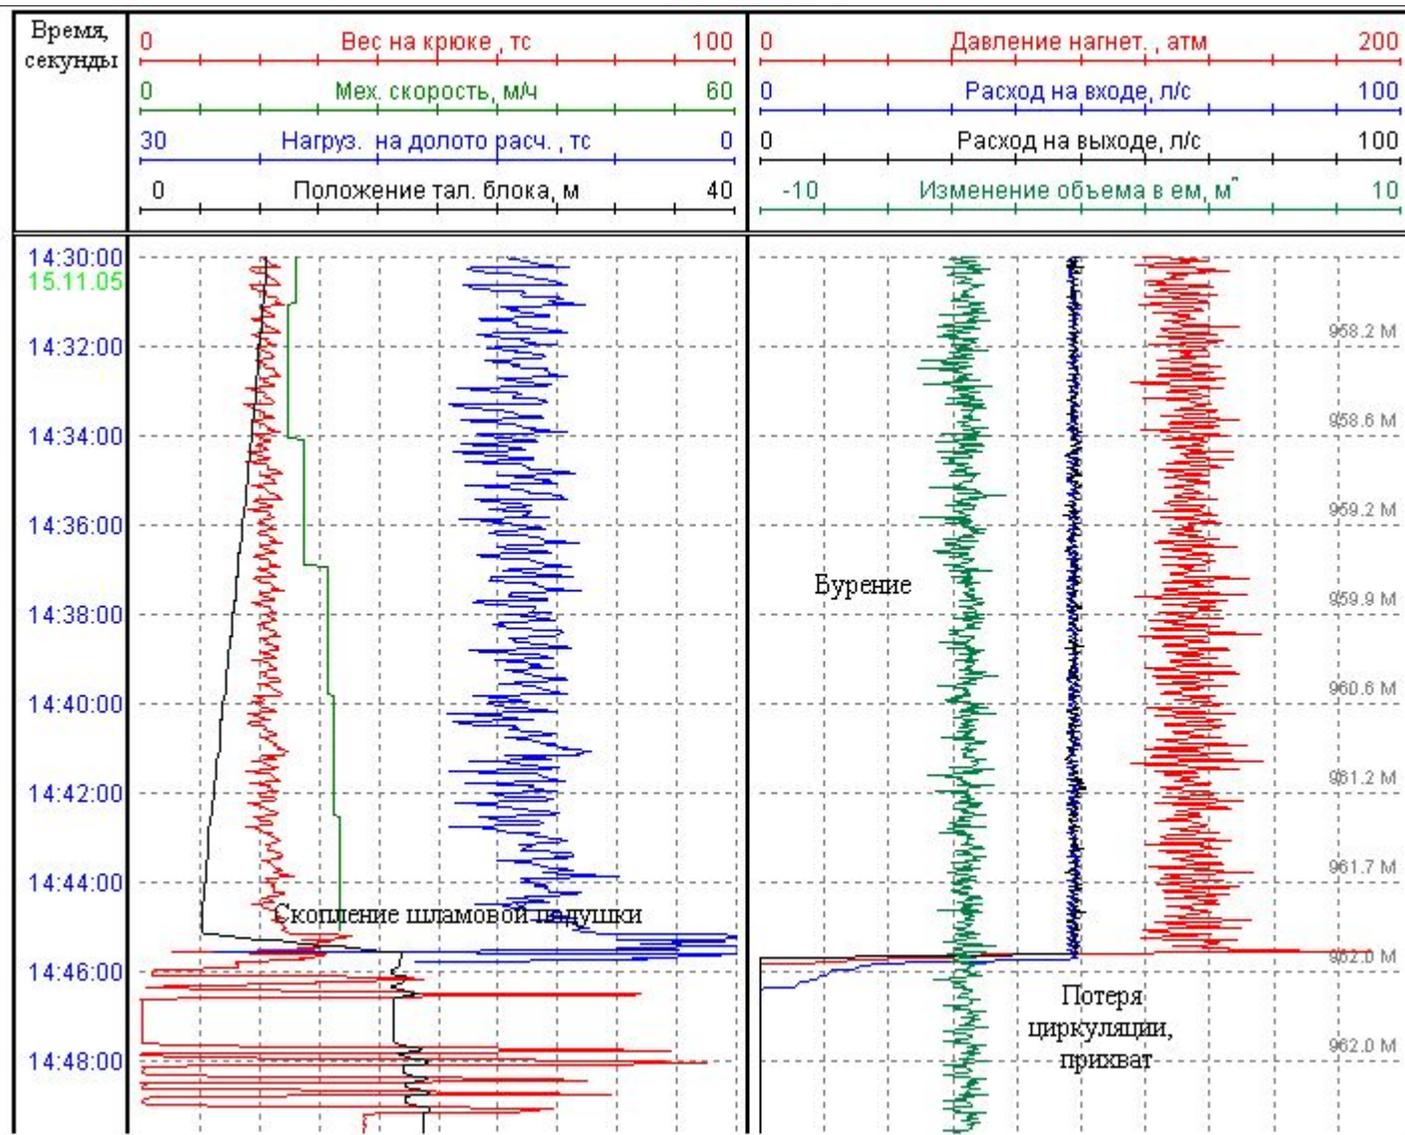
Образец № 8 (Шламовая подушка)

- **Образец № 8. Шламовая подушка.**
- **Основные данные по рейсу:**
- *Компоновка:* Долото 295,3 EBXF1S + турбобур ДРП – 240 угол 1,50.
- **Основные признаки аварии:** При отрыве и расхаживании от забоя, повышение давления с одновременным падением веса инструмента.

- **Действия буровой бригады:** Бурильщик не отреагировал.
- **Результат:** Глухой прихват. Потеря циркуляции.
- **Причины аварии:** При отрыве от забоя на длину ведущей трубы, идет скопление шлама, что препятствует циркуляции. Шлам, который накопился на нижней части компоновки, создает шламовый сальник.

- Параметры бурового раствора не соответствуют ГТН. Некачественный вынос шлама.
- Производительность буровых насосов недостаточна для выноса шлама.
- 3. Не реагирование на предупреждение операторов станции ГТИ и ГК.

- **Действия отряда ГТИ:** Предупреждение бурильщика об увеличении давления при отрыве от забоя (скопление шлама на забое). Разгрузить буровую компоновку, после чего расхаживать инструмент. Отрыв и расхаживание от забоя производить с постепенным увеличением высоты расхаживания.

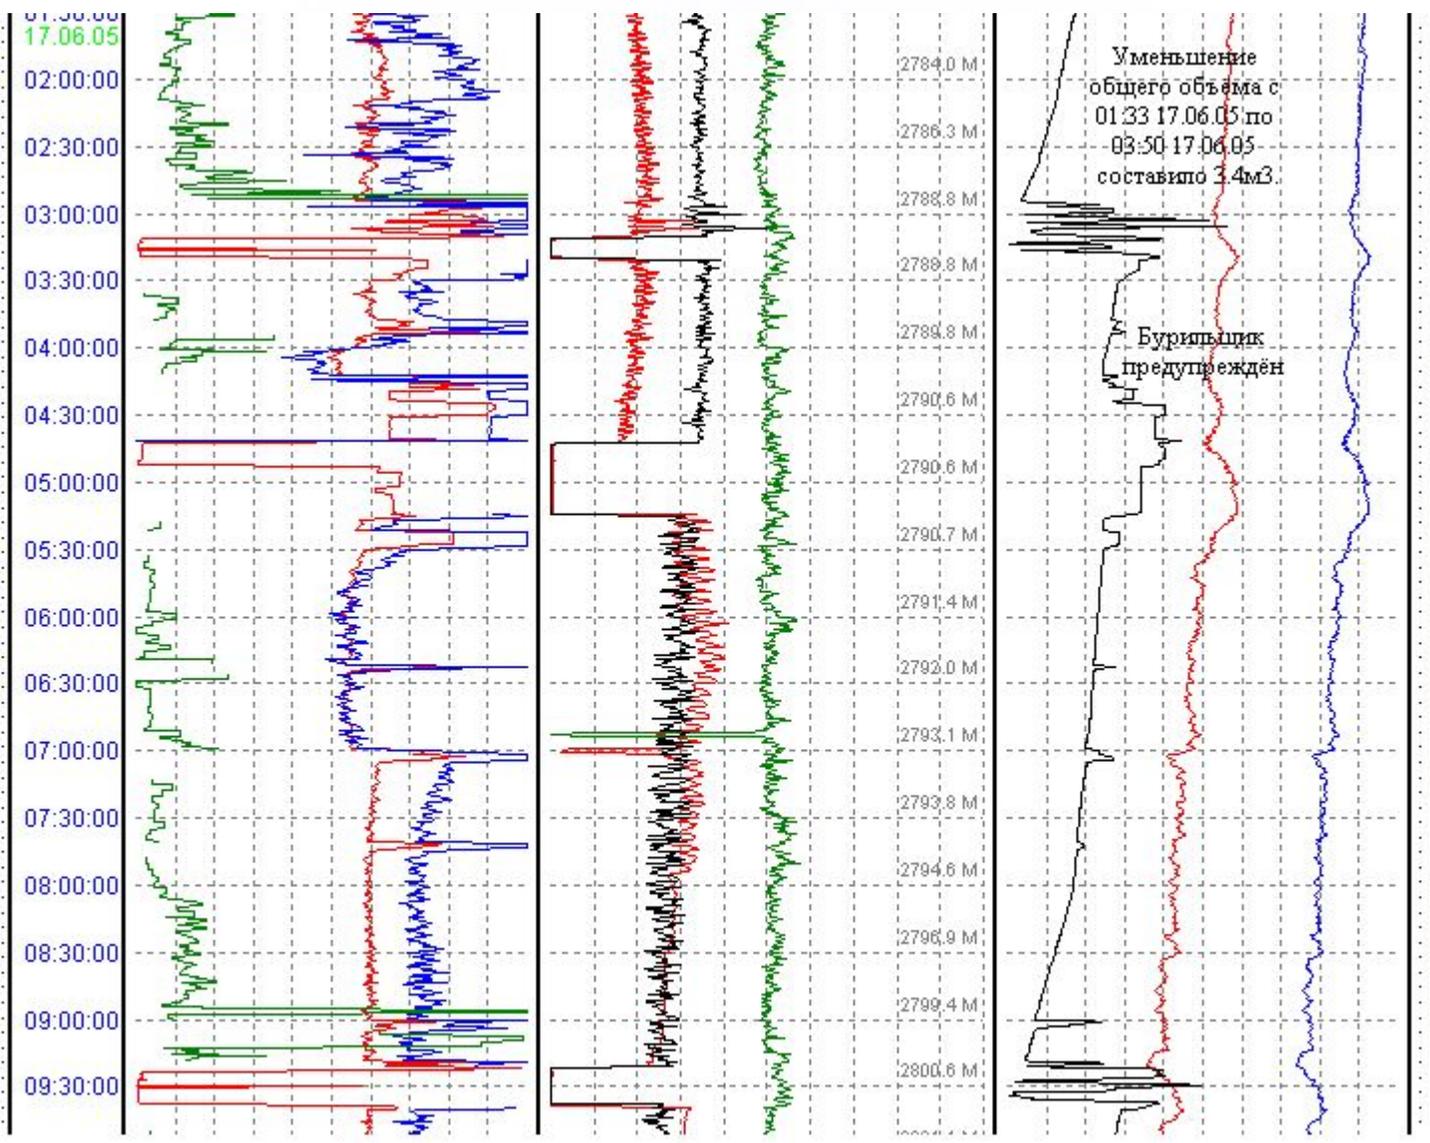
Образец № 10 (Поглощение бурового раствора)

- **Основные признаки аварии:** Уменьшение общего объема бурового раствора в рабочей емкости. Плавное снижение потока бурового раствора на выходе из скважины.

- **Результат:** Потеря раствора. Остановка процесса бурения. Приготовление и обработка раствора. Длительный простой. Потеря времени на внеплановые работы.

- **Причины аварии:** Нарушение технологического процесса бурения после заметной потери раствора и уменьшения потока бурового раствора на выходе из скважины. Не реагирование на предупреждение станции ГТИ и ГК.
