Технологический контроль процесса бурения

- **Введение.**
- Геолого–технологические исследования (ГТИ) являются составной частью геофизических исследований нефтяных и газовых скважин (РД-153-39.069-01), и предназначены для осуществления контроля за состоянием скважины на всех этапах ее строительства и ввода в эксплуатацию, с целью изучения геологического разреза, достижения высоких технико-экономических показателей бурения.

Альбом аварийных ситуаций

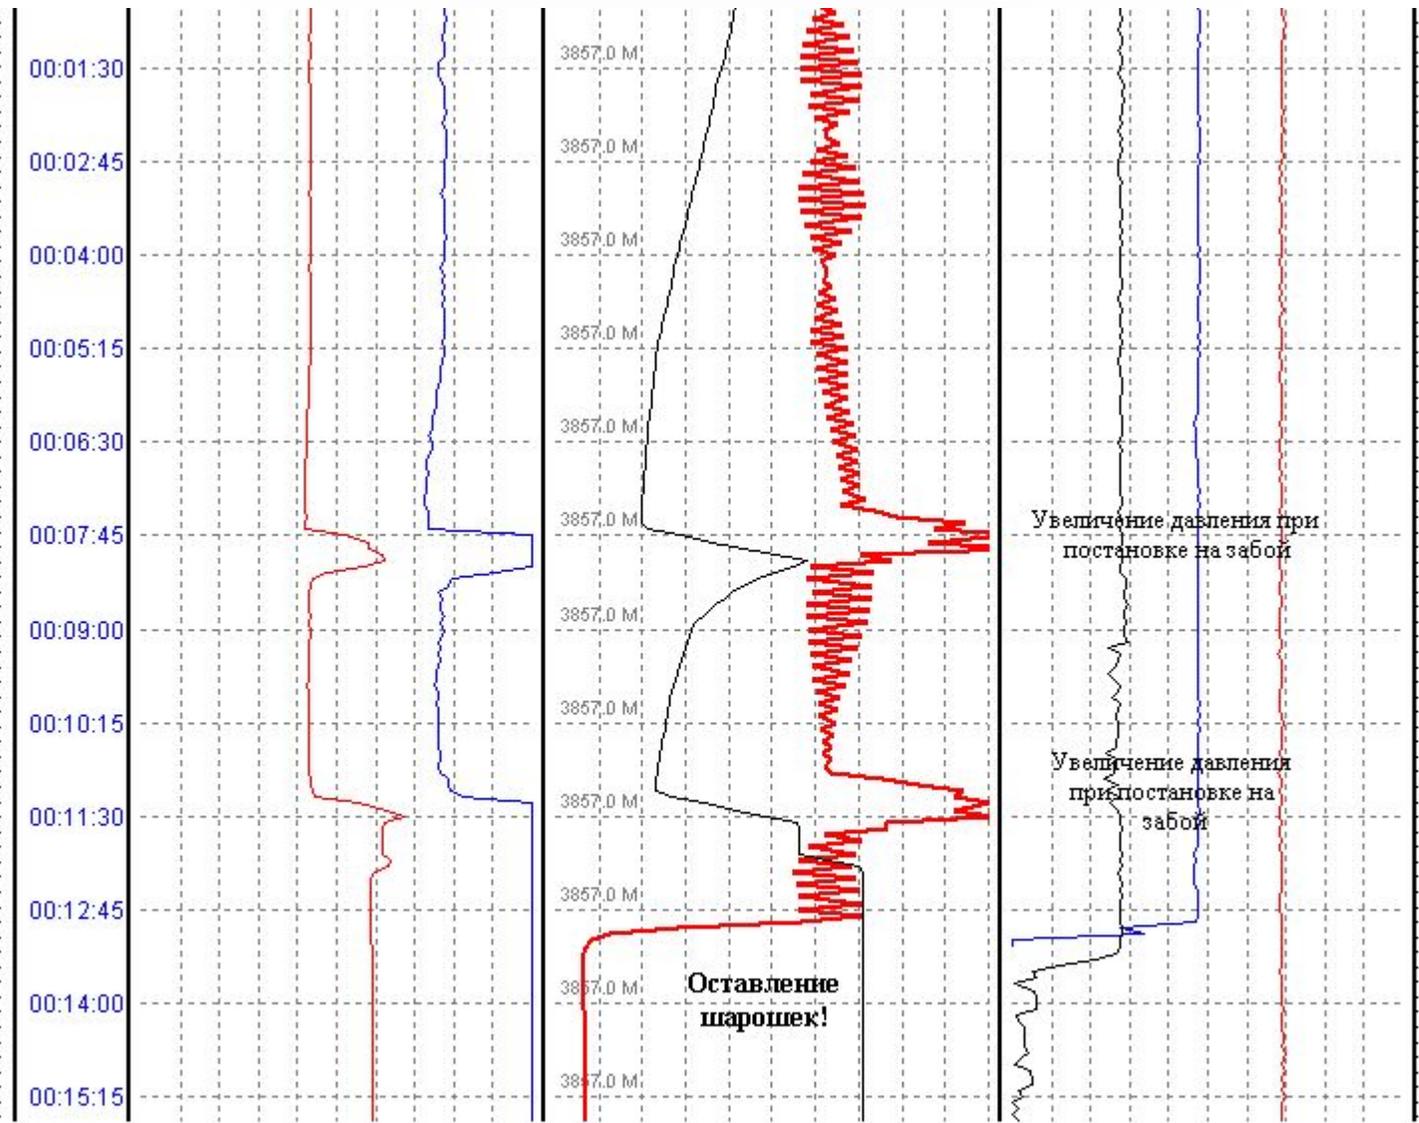
Образец № 12 (Оставление шарошек)

- **Образец № 12. Оставление шарошек.**
- **Основные данные по рейсу:**
- Начало рейса 04.11.2003г.
- СПО=15,7 часа;
- Тбур. = 13,3 часа;
- Тцир. = 18,1 часа.
- Компоновка: 142,9 СЗ-ГАУ + Д-127 + обр. клап. + СБТ-89 остальное.
- **Основные признаки аварии:** Резкое увеличение давления при постановке инструмента на забой; отсутствие проходки.
- **Действия отряда ГТИ:** Предупреждение бурильщика о резком увеличении давления при постановке инструмента на забой, и отсутствии проходки.
- **Действия буровой бригады:** Продолжение бурения.
- **Результат:** Оставление шарошек. Факт оставления подтвержден после подъема инструмента.
- **Причины аварии:** Нарушение технологического процесса бурения. Не реагирование на предупреждение оператора станции ГТИ и ГК.

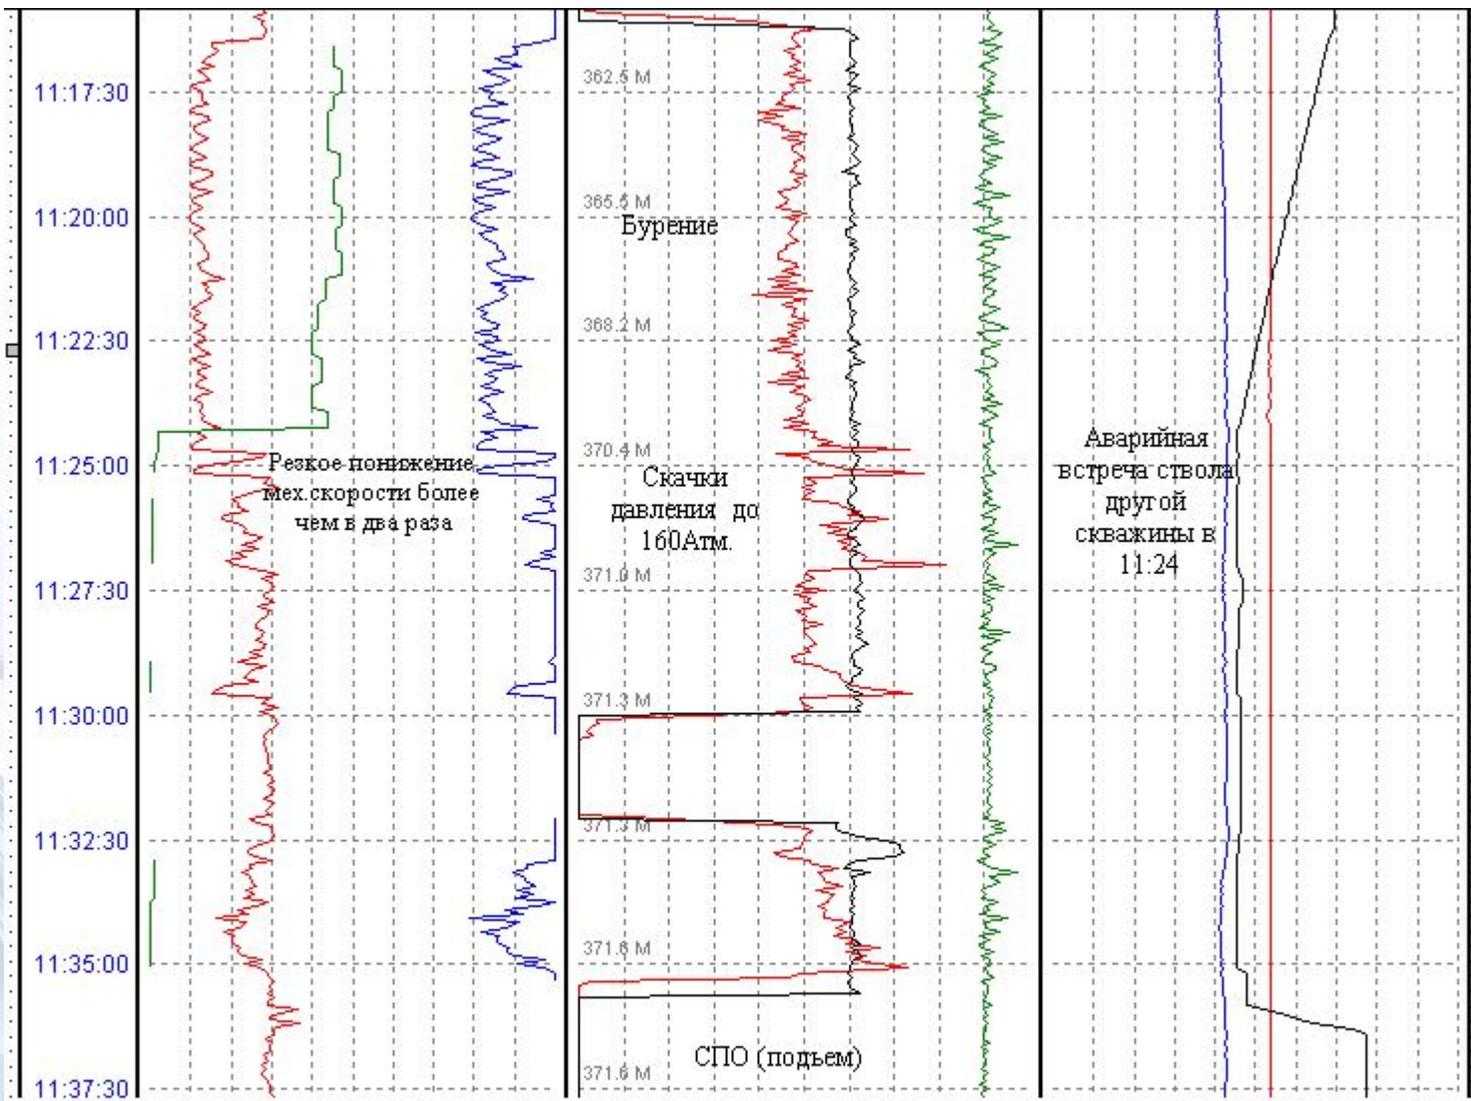
Образец № 13 (Аварийная встреча ствола другой скважины)

- Тцир.= 5,2 часа.
- Отработка долота: В1П1.
- *Компоновка:* Долото 215,9МСЗ-ГНУ + ВК + Турбобур ТО угол 1,15 + БТ.
- **Основные признаки аварии:** Резкое понижение механической скорости проходки.
