Tema 5. Aspectele de bază a exploatării tehnicii militare.

Lecția 1. Exploatarea motoarelor cu
ardere internă.

1. DEFECȚIUNILE EVENTUALE ALE MOTOARELOR CU ARDERE INTERNĂ ȘI SISTEMELOR ACESTORA.

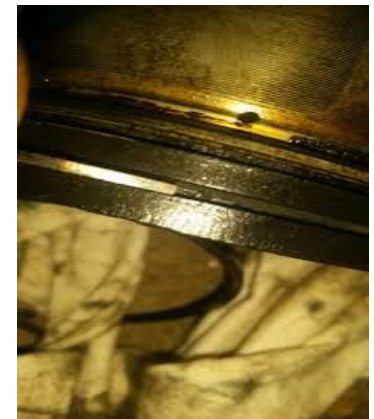
COCSAREA SEGMENTŢILOR

ESTE URMAREA supraîncălzirii pistonului, scăpărilor de gaze (baie de foc) datorită uzării excesive a segmentelor și deci arderii uleiului, care se depune sub formă de calamină în canalele respective, blocându-i. Deci segmentii nu mai asigură etanșarea și răcirea pistonului, și ca urmare au loc scăpări mari de gaze arse în baie de ulei, iar fumul de eșapament este de culoare albastră. Motorul nu mai dezvoltă puterea nominală și, deci, nu mai corespunde sarcinilor de transport. Pornirea motorului este greoaie, consumul de combustibil și ulei crește, iar compresia la cilindrul respectiv este scăzută.

REMEDIEREA CONSTĂ în demontarea grupurilor piston-segmenti-bielă, curățirea lor de calamină și înlocuirea segmentelor, care vor fi montați în locașurile din pistoane cu ajutorul cleștelui special, cu fantele decalate la un unghi 120° sau 90 ° (după numărul lor) și montarea în aceiași cilindri, de unde s-au demontat; se menționează că pistoanele nu se dezassemblează de pe biele.

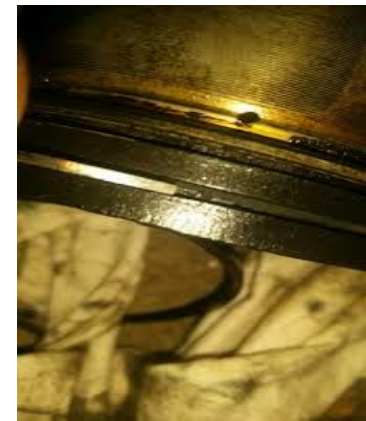
RUPEREA SEGMENTELOR

SE DATOREȘTE materialului necorespunzător, montării incorecte, întreținerii în canalele din piston, uzurii lor, precum și supraîncălzirii ce duc la tensiuni interne, loviri de pragul de uzură, detonării.

DEFECȚIUNEA SE CONSTATĂ PRIN compresie micșorată, scăpării de gaze în carter, ca urmare a pierderii etanșeității, și scăderea puterii motorului; apare un zgomot caracteristic (zgârieri) la antrenarea arborelui cotit.

SE ÎNLĂTURĂ prin înlocuirea segmentelor la cilindrul respectiv. Dacă s-au produs rizuri ușoare pe cilindru, se șlifuiește, iar dacă sunt accentuate se înlocuiește.

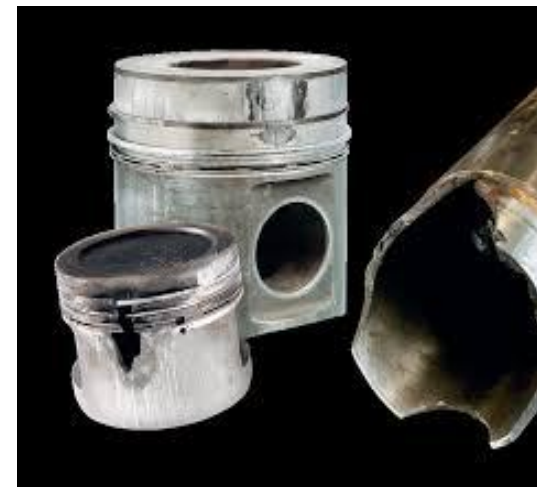
RUPEREA BOLȚULUI

defecțiune mai rară, are drept CAUZE: uzura mare (joc ce depășește 0,05 mm între bolț și umerii pistonului sau bucă de bielă), material sau tratament necorespunzător; griparea pistonului.

DEPISTAREA se face datorită zgomotului metalic ascuțit uniform, la accelerarea bruscă a motorului. Deoarece ruperea bolțului poate produce avarii grave (spargerea pistonului, cilindrului, încovoierea sau chiar ruperea bielei, încovoierea sau chiar ruperea arborelui cotit), motorul este oprit imediat.

REMEDIEREA CONSTĂ în demontarea grupului piston-bielă respectiv, depresarea și presarea unul alt bolț corespunzător, inclusiv bucașa bielei, după care se face montarea ambreiajului și motorului.

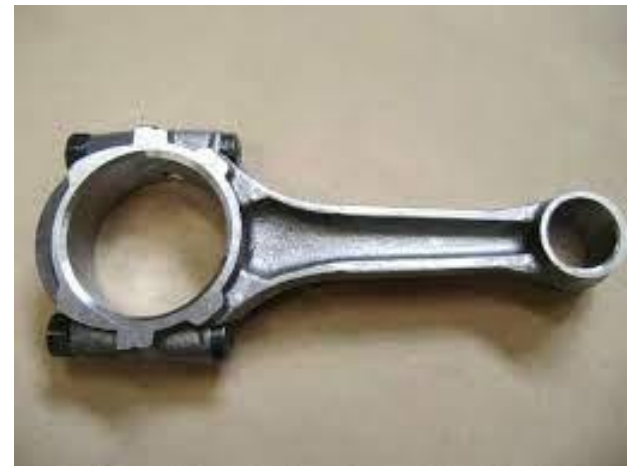
DEFILIEREA PARȚIALĂ A ȘURUBURILOR D FIXARE A CAPACULUI DE BIELĂ

SE DETERMINĂ prin bătăi în partea inferioară a blocului motor, la accelerări-decelerări repetate.

SE REMEDIAZĂ prin demontarea băii de ulei, restrângerea șuruburilor de la biețele ce au astfel de anomalii cu cheia dinamometrică la momentul prescris. Totodată se verifică fixarea la celelalte șuruburi ale biețelor pentru a preîntîmpina astfel de defecțiuni; dacă nu se înlătură la timp aceasta, există pericolul ruperii șuruburilor și deci avarii la biețe, cilindri, pistoane, bloc motor.
