# Применение современного оборудования при проведении чистки и диагностики свечей зажигания автомобиля ВАЗ 21093

Выполнил: Горбунов Олег Вячеславович

**Цель:** Рассмотреть процесс применения современного оборудования при проведении чистки и диагностики свечей зажигания автомобиля ВАЗ-21093

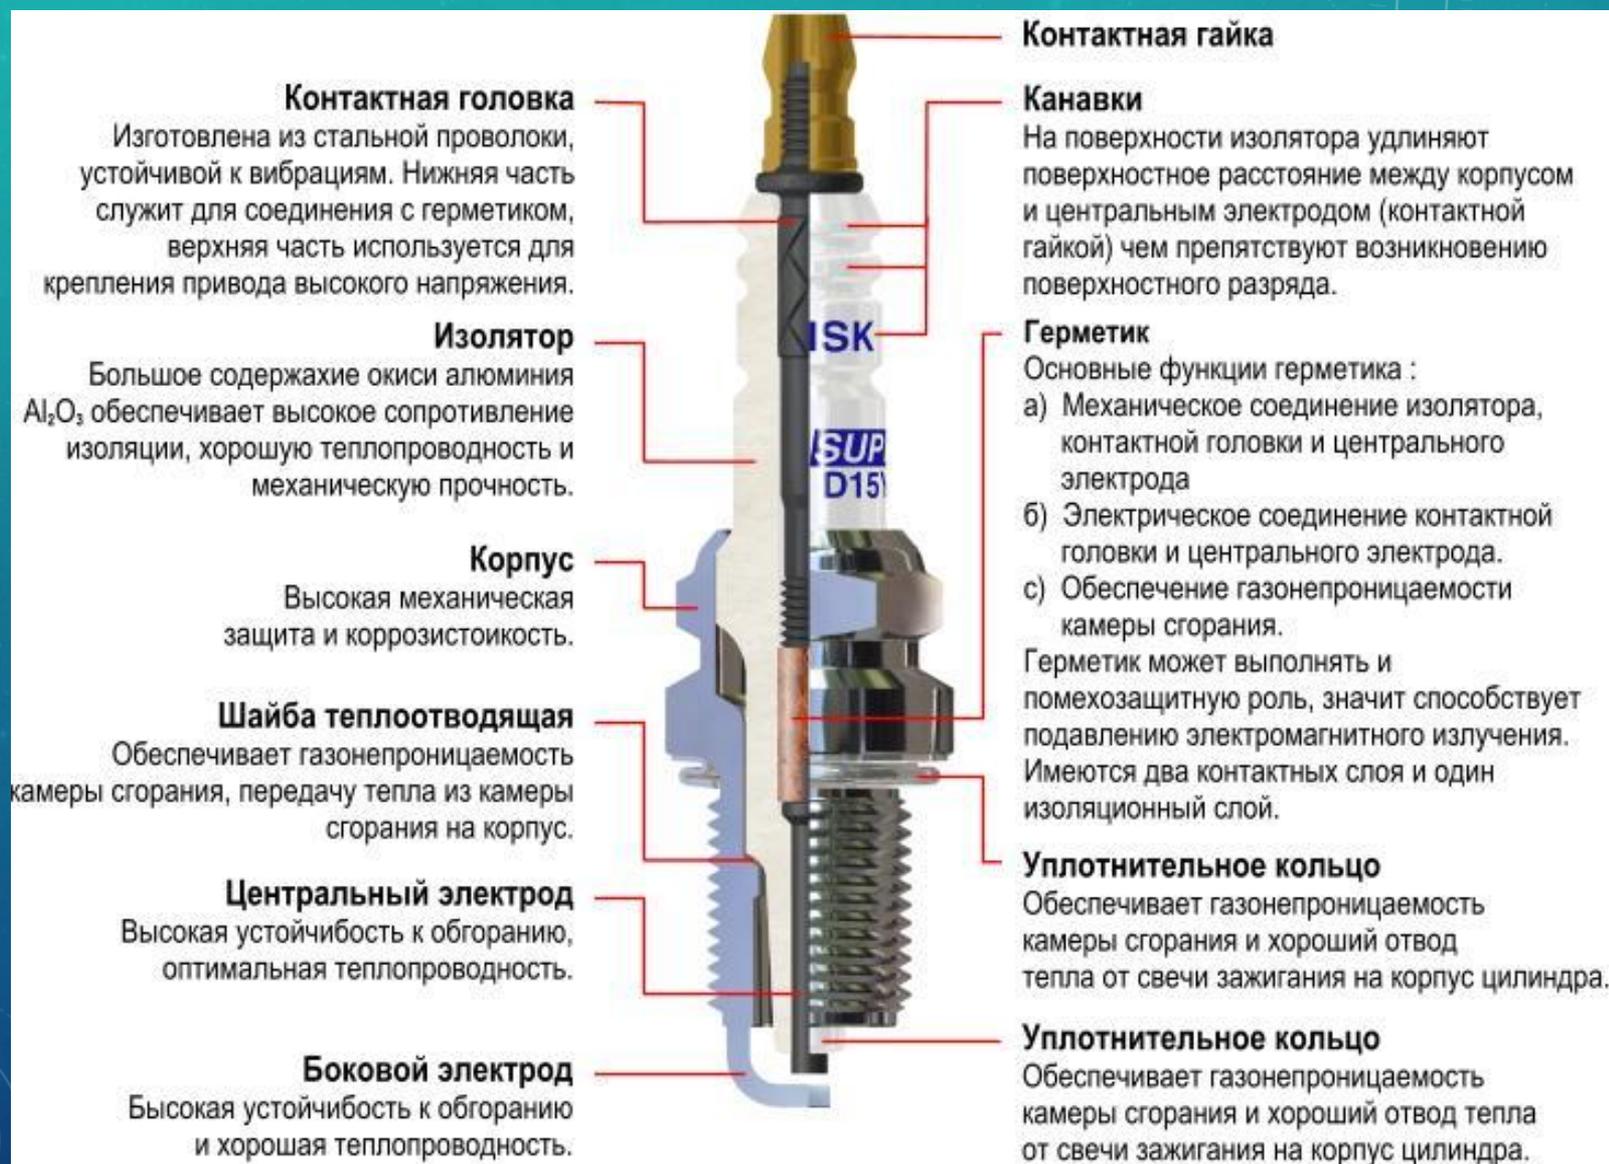
# УСТРОЙСТВО СВЕЧИ

**Свеча зажигания** – это устройство, предназначенное для воспламенения топливно-воздушной смеси с разных типов двигателей.

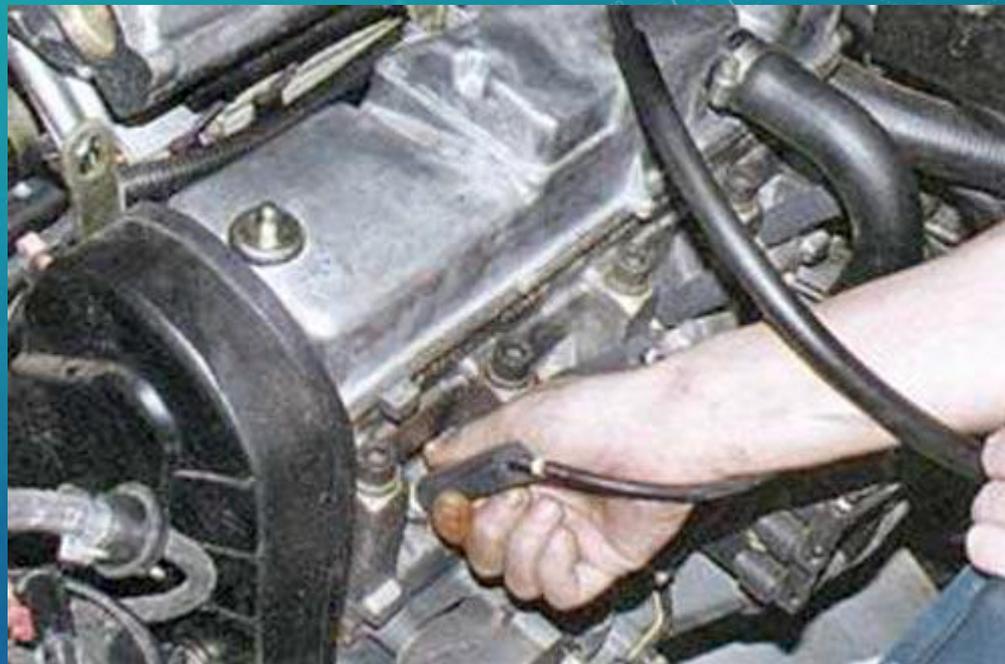
# 1 ЭТАП

Снимите наконечники проводов высокого напряжения со свечей зажигания. Очистите от грязи свечу зажигания и место вокруг свечи, чтобы при выворачивании свечи в цилиндр не попала грязь

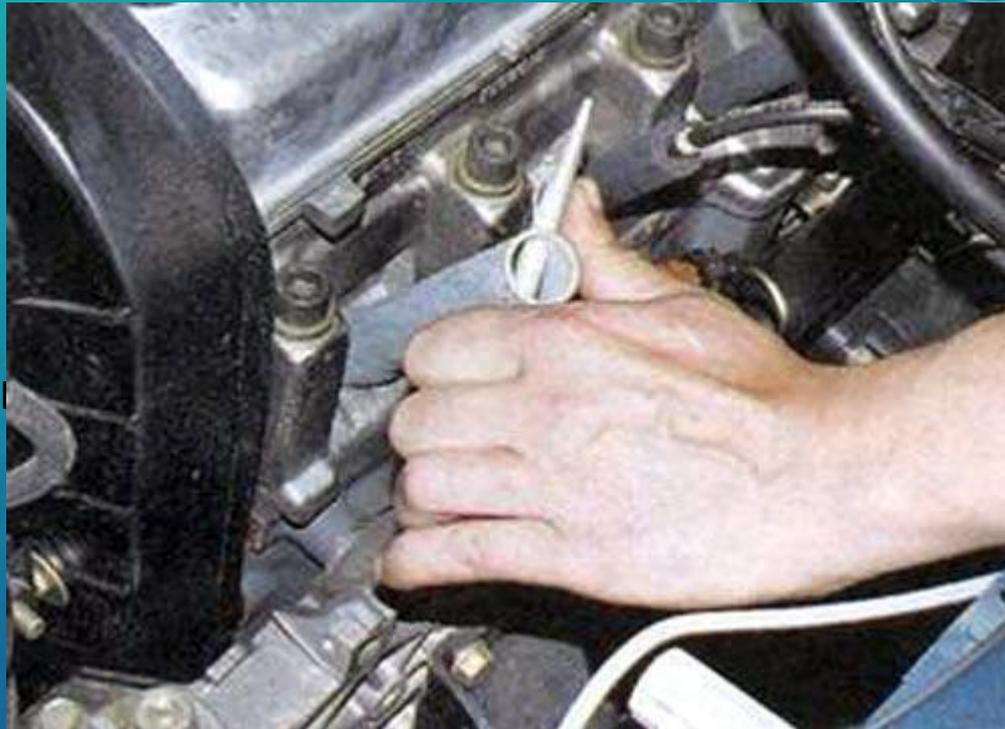
# 2 ЭТАП

Выверните свечи зажигания из  
головки блока цилиндров.

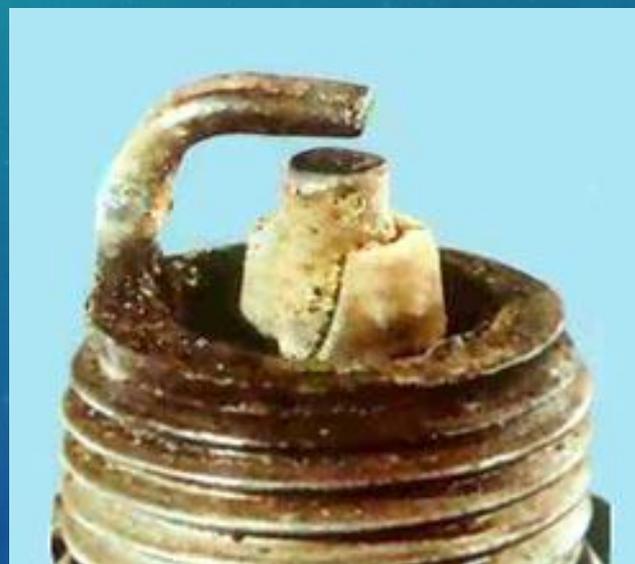
Осмотрите свечи зажигания. Если на изоляторах есть трещины, повреждена резьба или электроды, свечи надо заменить.

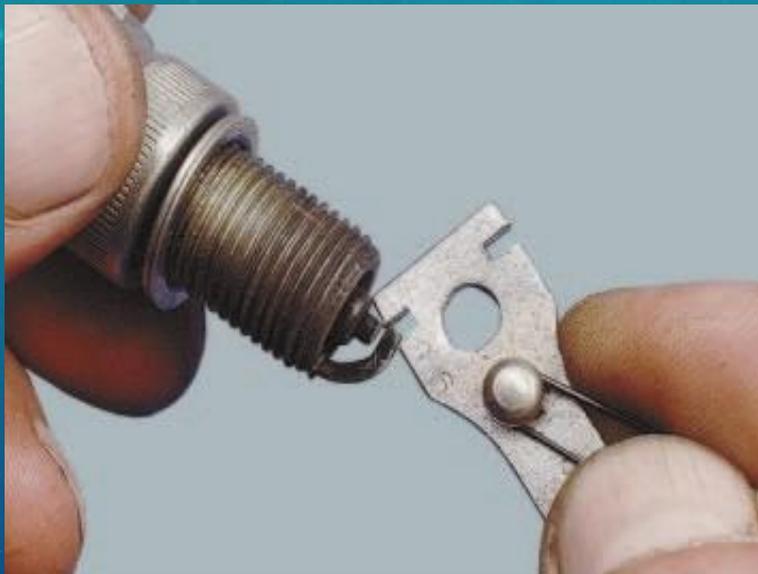
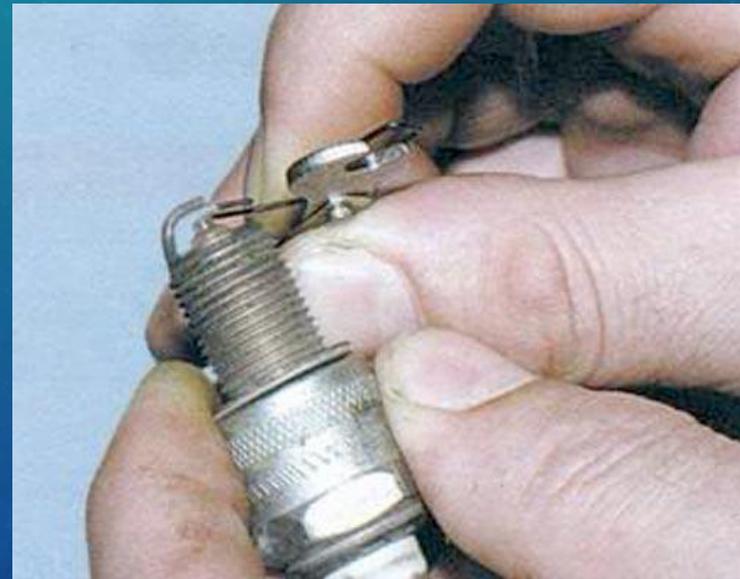
ПРОВЕРЬТЕ ЗАЗОР МЕЖДУ ЭЛЕКТРОДАМИ СВЕЧИ (ТОЛЬКО КРУГЛЫМ ЩУПОМ). ДЛЯ АВТОМОБИЛЕЙ ВАЗ 2108, ВАЗ 2109, ВАЗ 21099 С КАРБЮРАТОРНЫМ ДВИГАТЕЛЕМ ЗАЗОР СВЕЧИ ЗАЖИГАНИЯ ДОЛЖЕН БЫТЬ 0,7-0,85 ММ, А ДЛЯ АВТОМОБИЛЕЙ ВАЗ 2108, ВАЗ 2109, ВАЗ 21099 С ИНЖЕКТОРНЫМ ДВИГАТЕЛЕМ ЗАЗОР СВЕЧИ ЗАЖИГАНИЯ ДОЛЖЕН БЫТЬ -1,00-1,13 ММ. ЕСЛИ ЗАЗОР СВЕЧИ ЗАЖИГАНИЯ ОТЛИЧАЕТСЯ ОТ УКАЗАННОГО, ОТРЕГУЛИРУЙТЕ ЗАЗОР, ПОДГИБАЯ БОКОВОЙ ЭЛЕКТРОД СВЕЧИ.

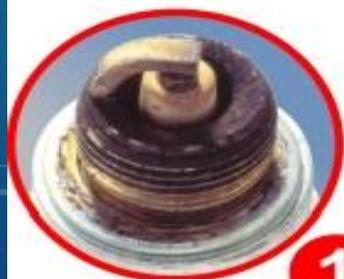
**1**

На **фото №1** изображена свеча, вывернутая из двигателя работу которого можно считать *отличной*. Юбка центрального электрода имеет светло-коричневый цвет, нагар и отложения минимальны. Полное отсутствие следов масла.

НЕИСПРАВНОСТЬ	ПРИЧИНА	СЛЕДСТВИЕ	РИС.
Неправильно отрегулированная система зажигания	Опережение (нужного момента)	Детонационное горение, опережение	<b>3</b>
	Опоздание (от нужного момента)	Слишком сильное образование отложений от горения	<b>2</b>
Неправильное соотношение топлива и воздуха	Богатая смесь	Слишком сильное образование отложений от горения	<b>2</b>
	Бедная смесь	Детонационное горение, опережение	<b>3</b>
Неработающий воздушный фильтр	Проникновение пыли в камеру сгорания	Слишком сильное образование отложений	<b>4</b>
	Непроницаемость фильтра	Слишком сильное образование отложений от горения	<b>2</b>
Компрессионное давление	Низкое	Слишком сильное образование отложений от горения	<b>2</b>
Неправильно подобранная свеча зажигания	Горячая	Детонационное горение, опережение	<b>3</b>
	Холодная	Слишком сильное образование отложений от горения	<b>2</b>
Отсутствие неисправности		Совершенное функционирование свечи зажигания	<b>1</b>

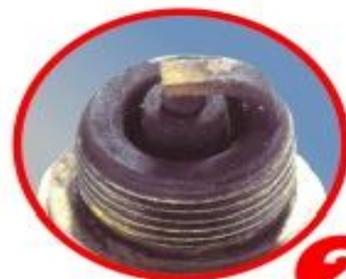
**2**

На **фото №2** типичный пример свечи от двигателя с повышенным расходом топлива. Центральный электрод покрыт бархатисто-черным нагаром. Причин тому несколько: богатая воздушно-топливная смесь (неправильная регулировка карбюратора или неисправность инжектора), засорение воздушного фильтра.

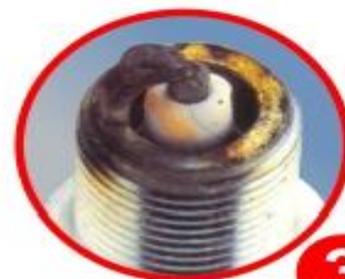
**3**

На **третьем фото** наоборот пример чрезмерно бедной воздушно-топливной смеси. Цвет электрода от светло-серого до белого. Езда на слишком обедненной смеси и при повышенных нагрузках может стать причиной значительного перегрева, как самой свечи, так и камеры сгорания, а перегрев камеры сгорания прямой путь к прогару выпускных клапанов

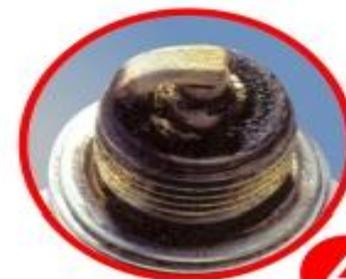
**4**

Юбка центрального электрода свечи изображенной на **фото №4** имеет характерный красноватый оттенок, этот цвет можно сравнить с цветом красного кирпича. Это покраснение вызвано работой двигателя на топливе содержащем избыточное количество присадок имеющих в своем составе металл. Длительное использование такого топлива приведет к тому, что отложения металла образуют на поверхности изоляции токопроводящий налет, через который току будет легче пройти, чем между электродами свечи, и свеча перестанет работать.

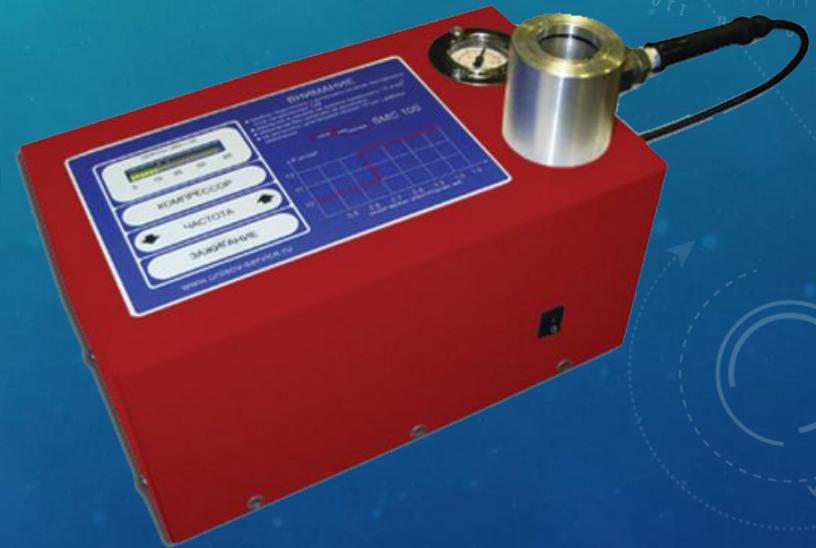
- **Стенд** предназначен для диагностики свечей зажигания двигателей внутреннего сгорания. Диагностика производится под давлением до 12 атм., которое создается в специальной герметичной камере, оборудованной зеркалом. Режимы искрообразования соответствуют 1000-6500 об./мин.

Позволяет проверить свечу на герметичность, пробой изолятора, правильное искрообразование.
