## **ПРОБЛЕМЫ СТРОИТЕЛЬСТВА И РЕКОНСТРУКЦИИ В ГЕОТЕХНИЧЕСКИХ УСЛОВИЯХ ГОРОДА ТЮМЕНИ**

Я.А. Пронозин

Тюмень, 2018

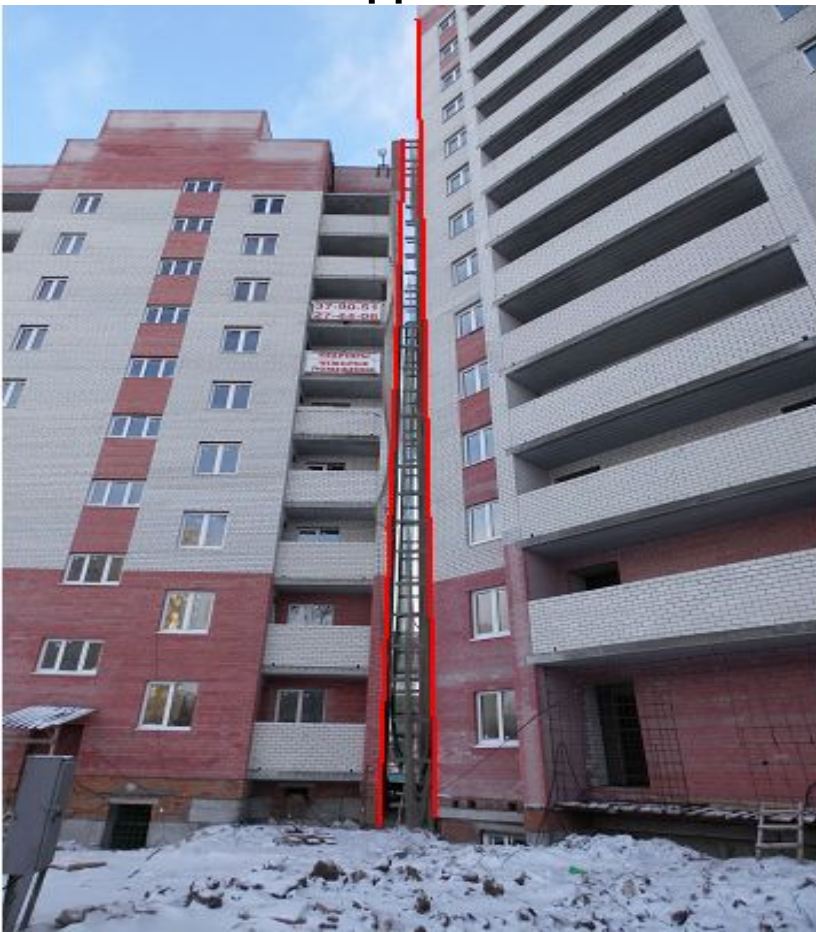
Рис. 6 - Зазор между 14 - и 9- этажной секцией

- Здание представляет собой две смежные 14-этажные секции и две смежные 9-этажные секции. Под всем зданием расположен подвал.
- Конструктивная схема: с продольными несущими кирпичными стенами.
- Фундамент представлен монолитной железобетонной фундаментной плитой толщиной 1,0 м, глубина заложения - 2,4 .

Относительная разность осадок:  $\Delta s / L = 0,01 > [\Delta s / L] = 0,0024$

Трещины в кирпиче шириной раскрытия не более 0,25 мм

Причины:

Ошибки проектирования и строительства

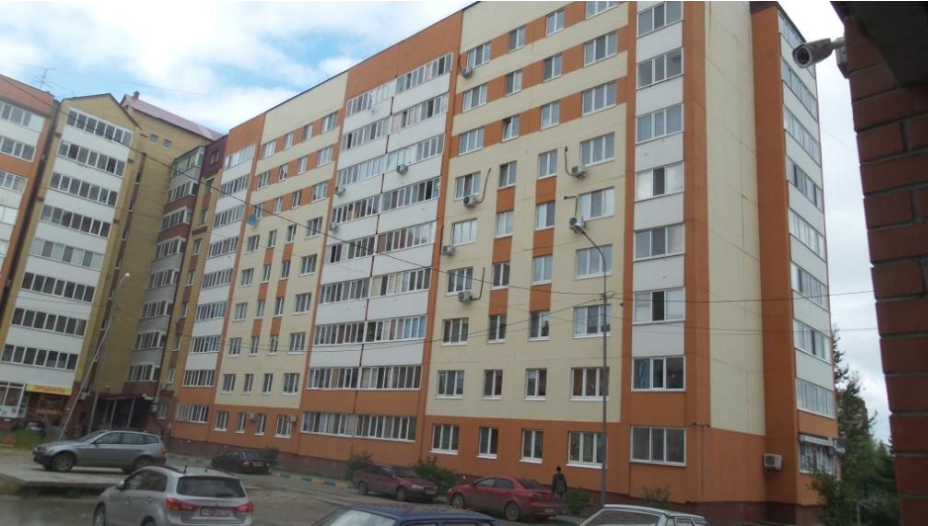
Рис. 8 – Фото здания

Жилой дом имеет Г-образную форму в плане, состоит из трех блоков: блоки в осях «1-3» и «8-10» - 9-этажные, блокированные, секционные, панельные дома размерами 13,2x42,0 м и 13,2x45,0 м соответственно; блок в осях «4-7» - 9-этажная угловая кирпично-панельная вставка. Введен в эксплуатацию в 2008 году.

1. Максимальный прогиб ростверка в продольном направлении составляет 80 мм, в поперечном – 30 мм;
2. Абсолютные значения максимальных горизонтальных перемещений в поперечном направлении **превышены более чем на 280%** относительно предельного значения, в продольном направлении - более чем **на 460%**.
3. Максимальное **приращение осадок за месяц превышает 1 мм.**

- отсутствия надежного опирания свай в песчаный грунт;
- развития сил отрицательного трения по боковой поверхности свай на глубину, превышающую 65% от длины свай;
- Наличие слабых водонасыщенных ППГ с высоким содержанием органики.

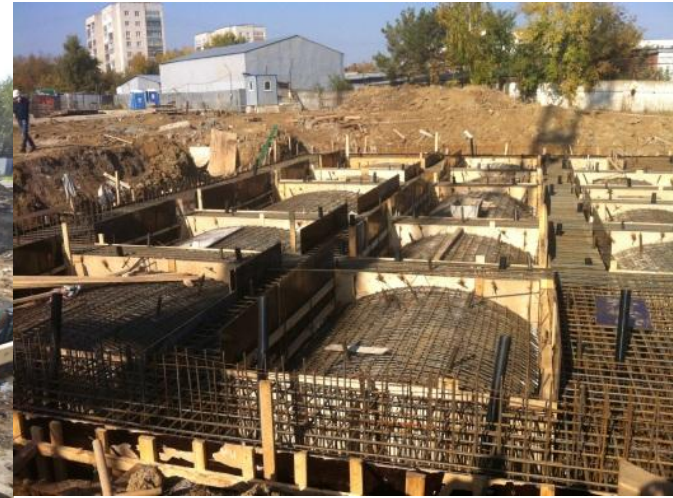
Рис. 25 – Армирование ЛОФ

Измененное решение – ленточно-оболочечный фундамент

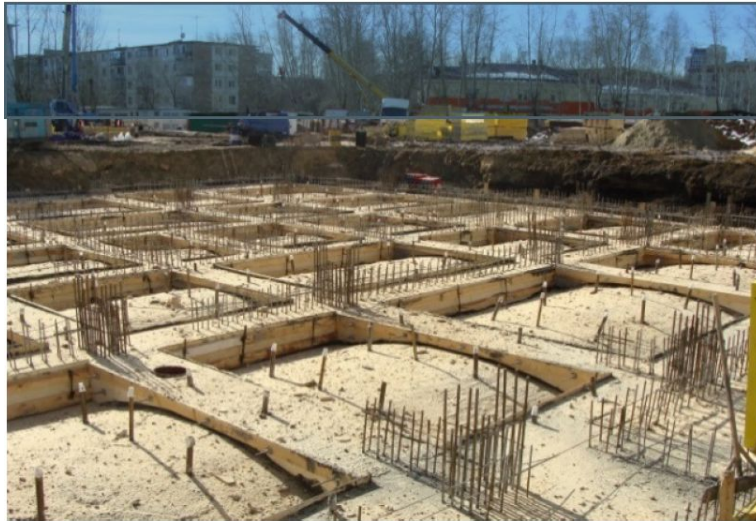
Рис. 27 – Общий вид КЛСФ

Измененное решение – КСЛФ
