Министерство образования и науки РФ  
ФГБОУ ВО «Тюменский индустриальный  
университет»  
Кафедра Геотехники

## **ПРОБЛЕМЫ СТРОИТЕЛЬСТВА И РЕКОНСТРУКЦИИ В ГЕОТЕХНИЧЕСКИХ УСЛОВИЯХ ГОРОДА ТЮМЕНИ**

Я.А. Пронозин

Тюмень, 2018

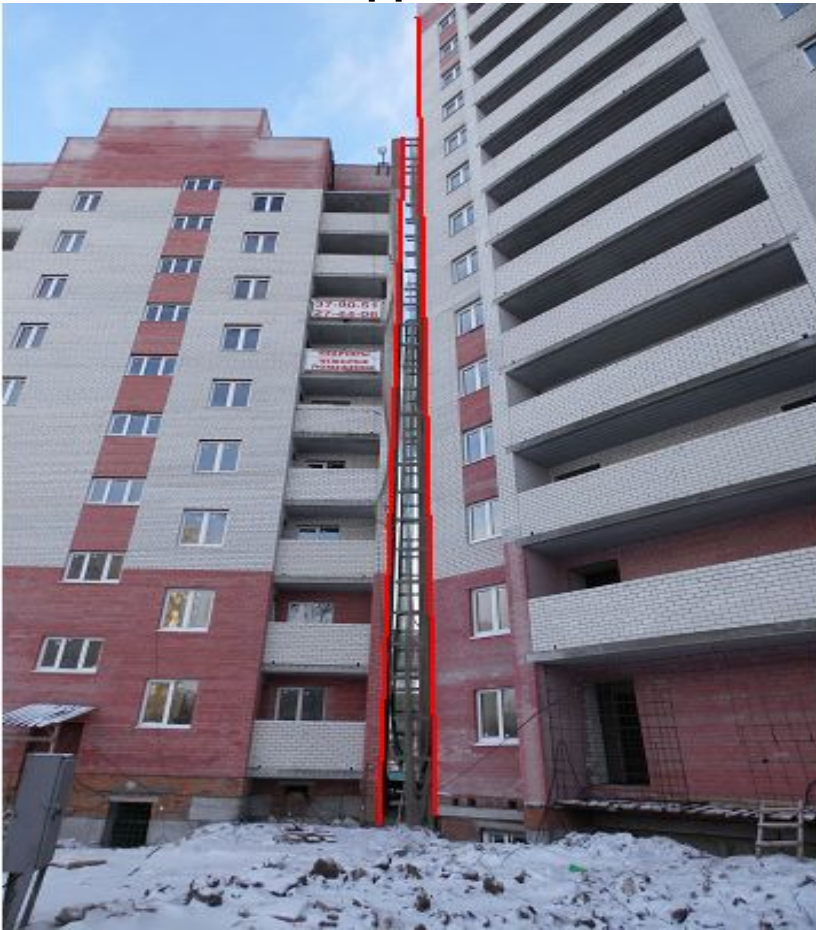
Рис. 6 - Зазор между 14 - и 9- этажной секцией

- Здание представляет собой две смежные 14-этажные секции и две смежные 9-этажные секции. Под всем зданием расположен подвал.
- Конструктивная схема: с продольными несущими кирпичными стенами.
- Фундамент представлен монолитной железобетонной фундаментной плитой толщиной 1,0 м, глубина заложения - 2,4 .

Причины:

Ошибки проектирования и строительства

Относительная разность осадок:  $\Delta s / L = 0,01 > [\Delta s / L] = 0,0024$

Трещины в кирпиче шириной раскрытия не более 0,25 мм

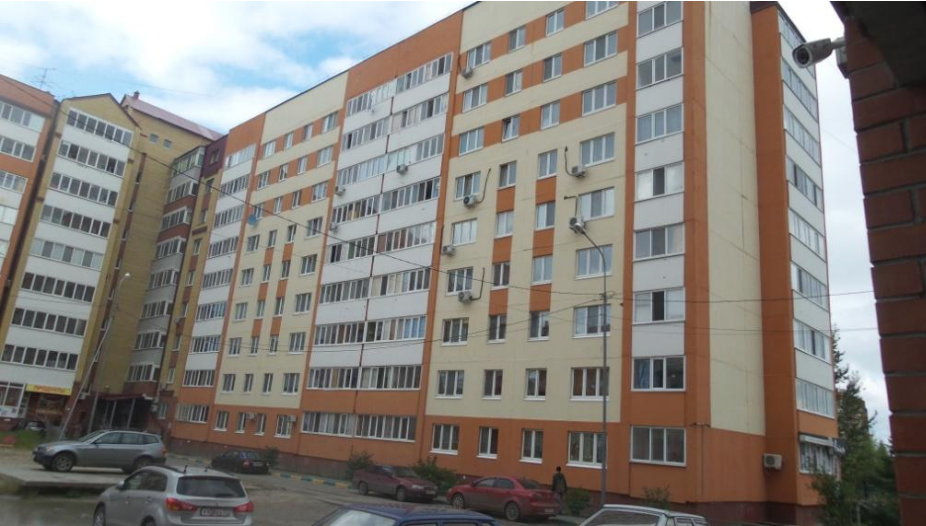
Рис. 8 – Фото здания

Жилой дом имеет Г-образную форму в плане, состоит из трех блоков: блоки в осях «1-3» и «8-10» - 9-этажные, блокированные, секционные, панельные дома размерами 13,2x42,0 м и 13,2x45,0 м соответственно; блок в осях «4-7» - 9-этажная угловая кирпично-панельная вставка. Введен в эксплуатацию в 2008 году.

Деформации:

1. Максимальный прогиб ростверка в продольном направлении составляет 80 мм, в поперечном – 30 мм;
2. Абсолютные значения максимальных горизонтальных перемещений в поперечном направлении **превышены** более чем **на 280%** относительно предельного значения, в продольном направлении - более чем **на 460%**.
3. Максимальное **приращение осадок за месяц превышает 1 мм.**

Причины образования дефектов:

- отсутствия надежного опирания свай в песчаный грунт;
- развития сил отрицательного трения по боковой поверхности свай на глубину, превышающую 65% от длины свай;
- Наличие слабых водонасыщенных ППГ с высоким содержанием органики.

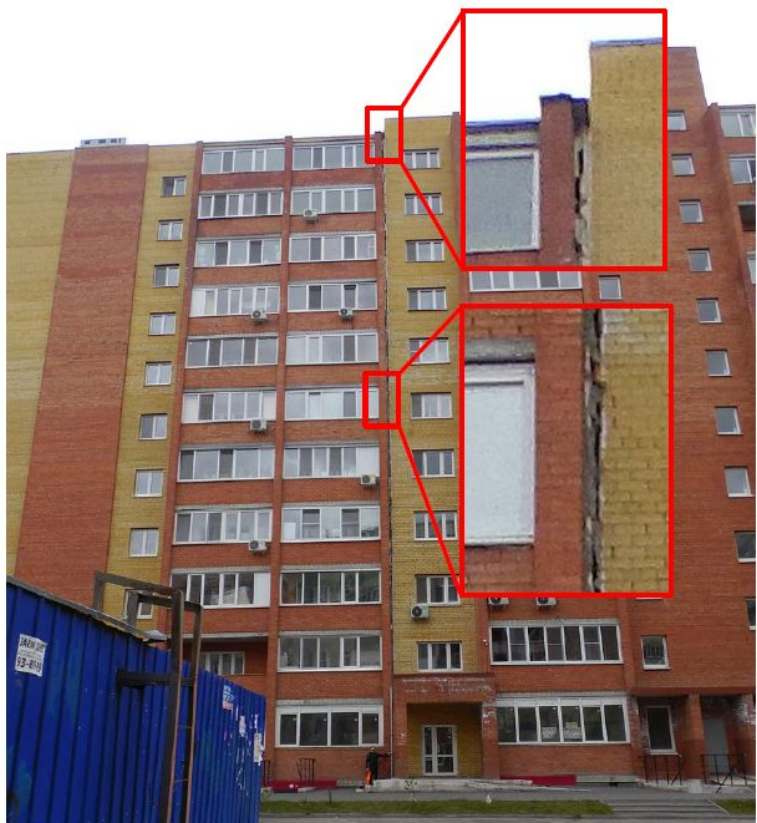
Рис. 10- Зазор между секциями

Дом имеет П-образную форму в плане, состоит из шести блок-секций: №1,2, 5, 6 – 9-этажные, №3, 4 – 16-этажные.

Секции выполнены из кирпичной кладки, перекрытия – сборные железобетонные.

В пространство внутреннего двора вписана одноуровневая подземная парковка с каркасом из монолитного железобетона.

Деформации:

1. Неравномерные осадки фундаментной плиты превышают предельно допустимые **более, чем в 2 раза;**
2. Отклонение блок-секции №2 от вертикали превышает предельно допустимые значения **более, чем в 2 раза.**

Причины неравномерных осадок основания и фундамента:

1. Сложные ИГУ;
2. Перегрузка свай фундамента;
3. Опираение плиты КСПФ на слабые водонасыщенные глинистые грунты со значительными включениями органических веществ (до 7%);
4. Ошибки строительства.

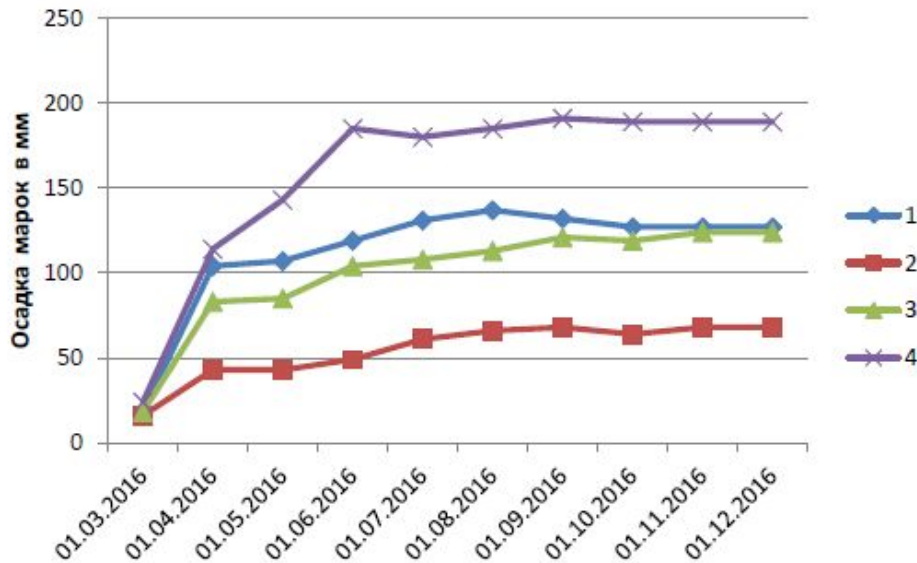
Рис. 13 - Графики осадки марок Паркинга №1

№ марки	Месяцы									
	01.03.2016	01.04.2016	01.05.2016	01.06.2016	01.07.2016	01.08.2016	01.09.2016	01.10.2016	01.11.2016	01.12.2016
1	18	104	107	119	131	137	132	127	127	127
2	16	43	43	49	61	66	68	64	68	68
3	18	83	85	104	108	113	121	119	124	124
4	24	114	143	185	180	185	191	189	189	189
Среднее	19	86	95	114	120	125	128	125	127	127
Максимальное	24	114	143	185	180	185	191	189	189	189

Причины: Такие большие деформации вызваны не уплотнением грунта, а его расструктурированием, изменением характеристик в процессе производства работ и периода эксплуатации.

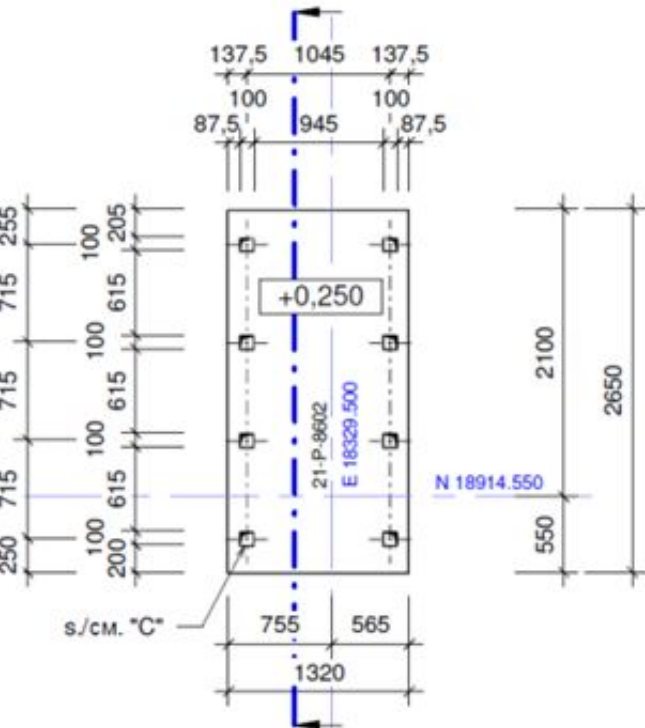
Рис. 17– План фундамента

Причинами развития деформаций грунтового основания являются:

1. Искусственное основание фундамента - пески мелкие и пылеватые с коэффициентом неоднородности до 2,8.
2. Появление грунтовых вод на отметке 1,4-1,5м от поверхности земли: изменилась консистенция глинистых грунтов - от тугопластичной до текучепластичной, снизились значения углов внутреннего трения грунтов основания- до 38%
3. Коэффициент уплотнения ( $k_{com}$ ) искусственного песчаного основания меньше требуемых проектных значений.

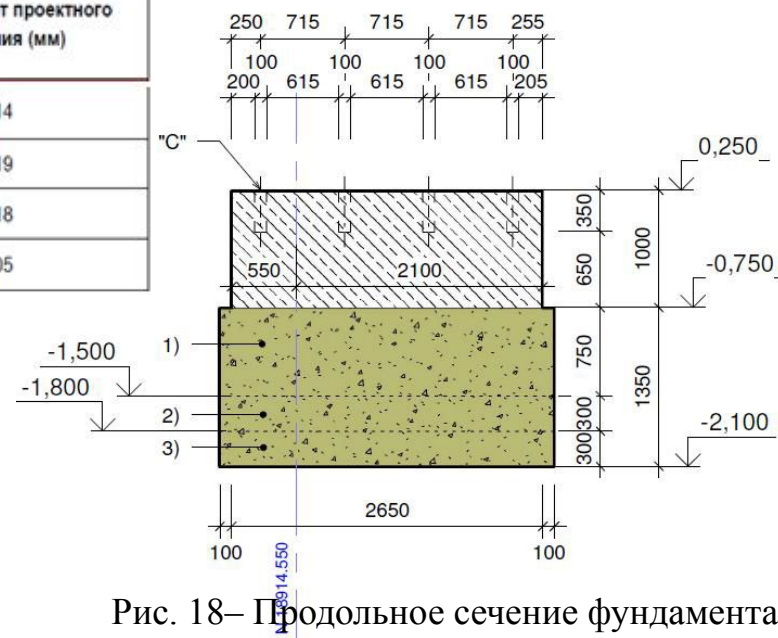
Рис. 18– Продольное сечение фундамента

Факторы, ухудшающие состояние грунтового основания фундаментов:

- присутствие грунтовых вод и верховодки;
- промораживание глинистых грунтов основания фундаментов в зимний период

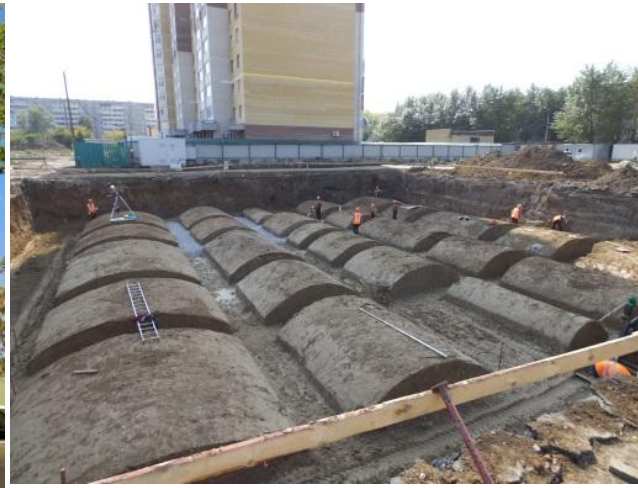
Рис. 24 – Общий вид ЛОФ

Измененное решение – ленточно-оболочечный фундамент

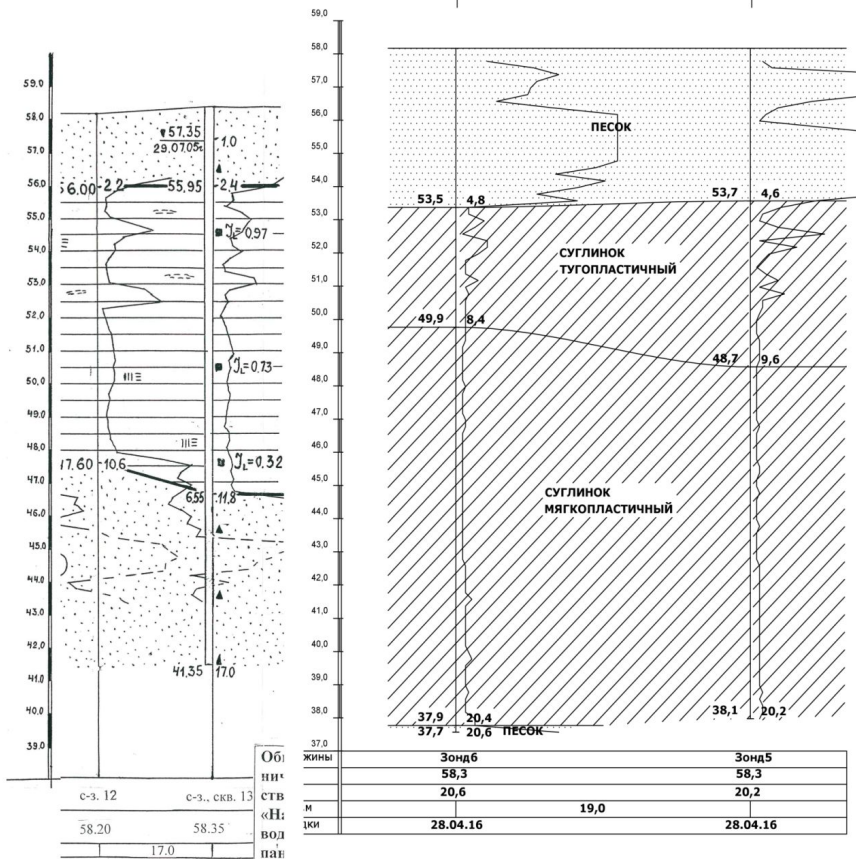
- Разрез I-I, 2005;
- Разрез II-II, 2016.

с расстоянием между разрезами -  $3 \approx 5$  м.

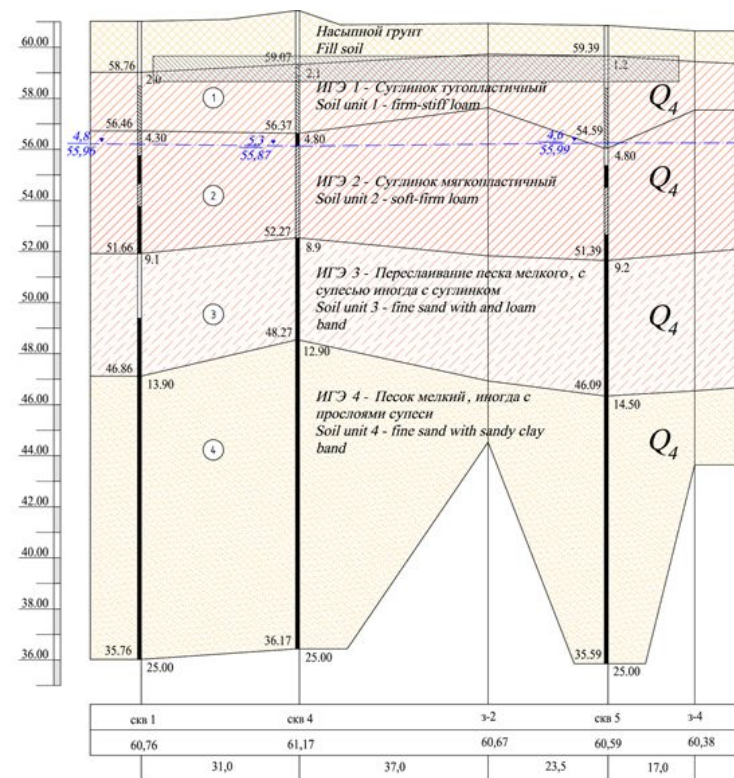
Рис.34 Геологический разрез

№	Характеристика свойств грунтов	Наименование грунта и номер ИГЭ			
		Суглинок ИГЭ – 1	Суглинок ИГЭ – 2	Переслаивание песка, с сугупью ИГЭ – 3	Песок ИГЭ – 4
1	2	3	4		
1.	Естественная влажность $W$ ( $\delta_{ед}$ )	0,25	0,34	0,23	0,22
2.	Плотность грунта, $\rho$ ( $г/см^3$ )	1,91	1,88	2,01	2,06
3.	Плотность сухого грунта, $\rho_d$ ( $г/см^3$ )	1,53	1,38	1,63	1,70
4.	Плотность частиц грунта, $\rho_s$ ( $г/см^3$ )	2,69	2,70	2,67	2,66
5.	Коэффициент пористости $e$ ( $\delta_{ед}$ )	0,77	0,96	0,64	0,56
6.	Пористость, $n$ ( $\delta_{ед}$ )	43	49	39	36
7.	Степень влажности $S_r$ ( $\delta_{ед}$ )	0,84	1,01	0,94	1,84
8.	Угол внутреннего трения $\varphi$ ( $град$ )	21	14	27	31
9.	Удельное сцепление при $P = 1 - 2 - кг / см^2 - C(КПа)$	22	15	9	3
10.	Модуль деформации $E(МПа)$	3,7	5,3	20,6	29,0
