T43/R52改装SATA套件教程

- 本套件用于14或15寸的T43/R52, 可以将这些机器由原先的, 只能使用PATA硬盘作为主硬盘修改为支持SATA硬盘做主硬盘使用。改装不会影响机器的其他任何功能的实现。
- 首先, 要使用该套件, 你必须要有如下设备与工具: 小十字螺丝刀, 不锈钢镊子, 防静电烙铁, 万用电表, 吸锡带或吸锡器, 一小段网线, 一小段多股铜芯线, 焊锡丝, 松香, 无水乙醇, 脱脂棉花(如果没有也可以用餐巾纸代替), 毛刷, 一卷绝缘胶布, 一根细电线(一条80芯硬盘线上有80根这样的线)。如果你要拆除主板上的88SA8040芯片来进行改装, 那么还需要一套热风焊台以及铝隔热胶带。
- 配齐这些工具与设备, 就可以开始动手了。

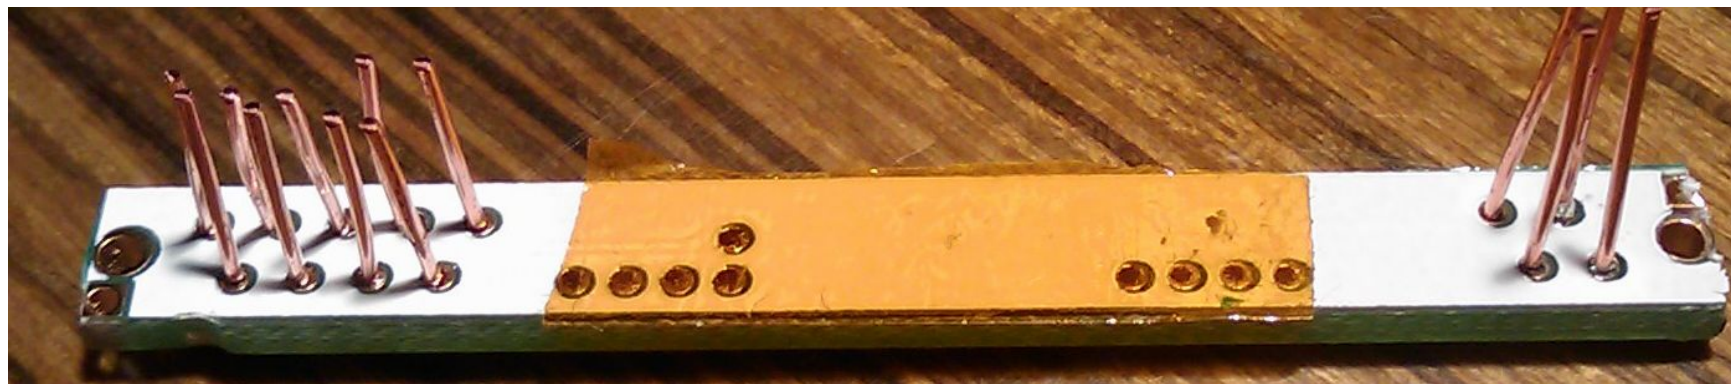
3、，取13根网线中的铜线，将它们焊接在PCB4没有高温绝缘胶带遮盖的焊孔上(注意从反面焊接，正面焊接的话焊锡突出可能会影响母座组合在主板上安装，同时反面铜线不能突出太多)，然后取下高温绝缘胶带备用

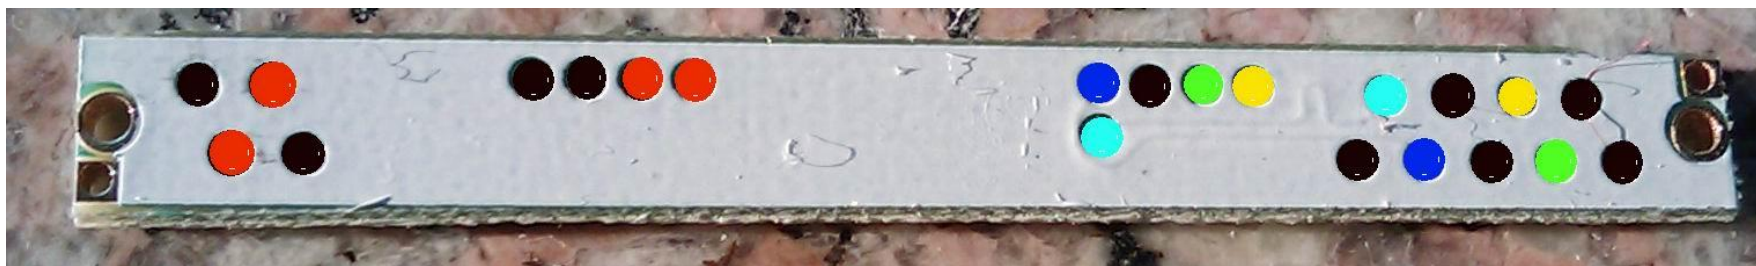
- 接下来对这个母座组合进行测试。见示意图，要求所有颜色不同的焊盘均不能互相短路，颜色相同的焊盘则必须是连通的。如果发现问题则拆掉母座组合重新装配一遍。
- 注意，这一步很重要，如果等母座安装到主板上再发现错误，要想无损的拆下来处理是非常困难的！！
