**Министерство образования и науки
Национальный аэрокосмический университет
им. Н.Е. Жуковского
«Харьковский авиационный институт»**

**Выпускная работа специалиста
на тему:**

**“Модернизация средств
наземного обслуживания
высокорасположенных
агрегатов воздушных судов”**

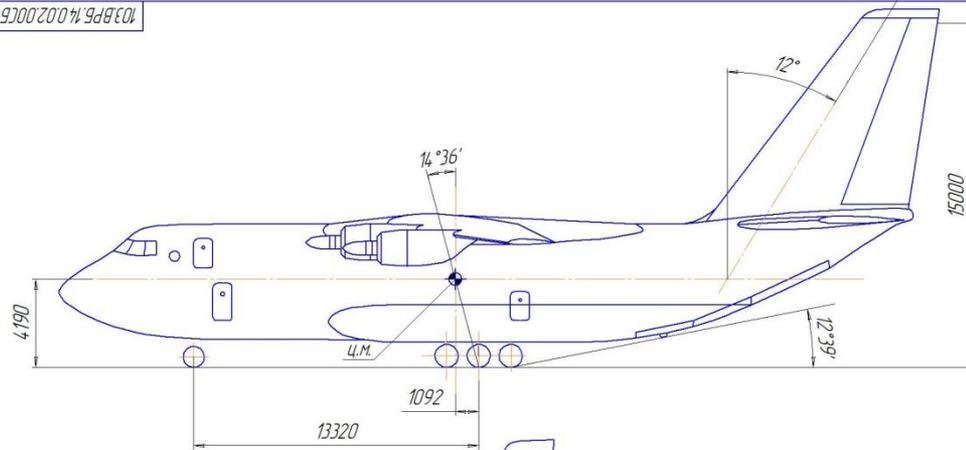
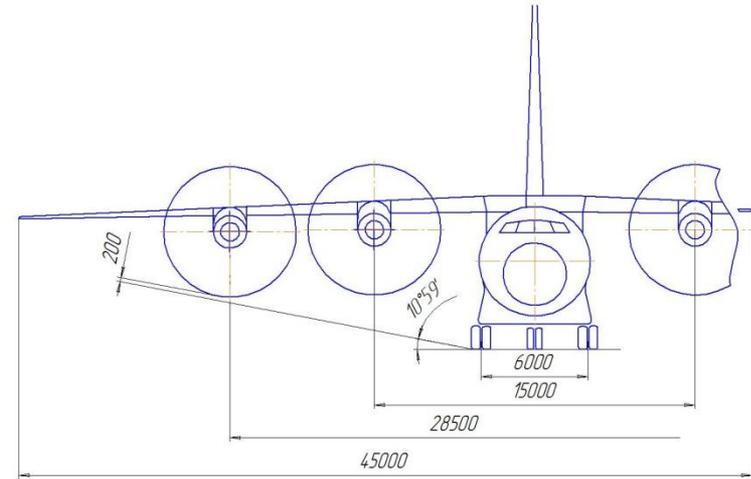
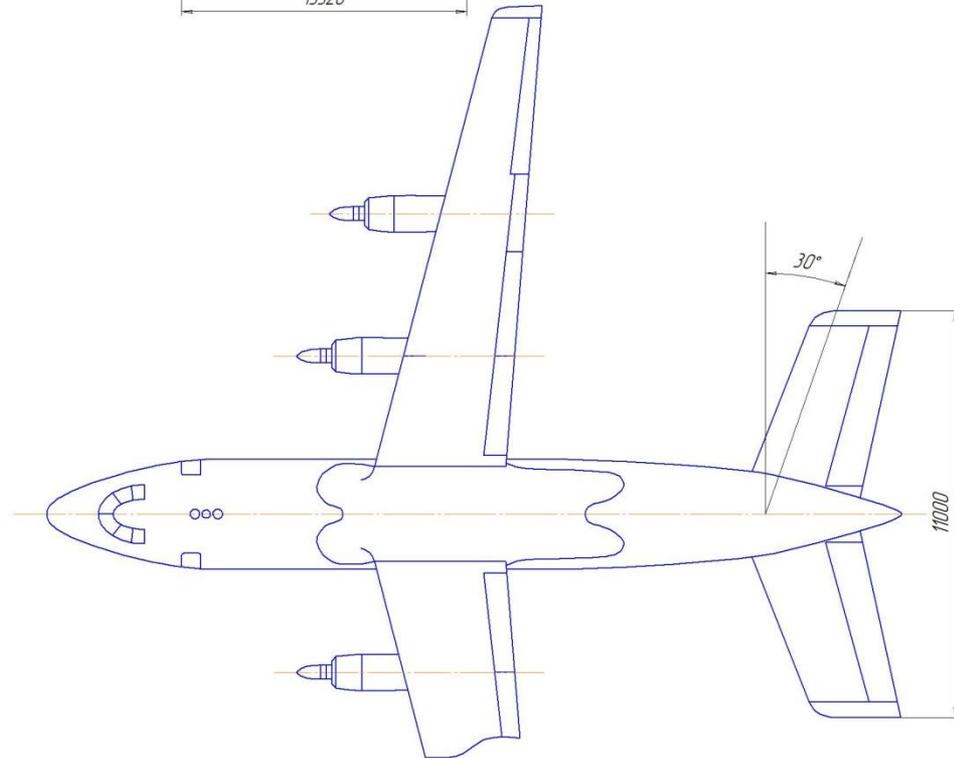
103.ВРБ.14.02.00СБ

Общий вид

Летные данные	1	$V_{крес}$	км/ч	770
	2	$H_{крес}$	км	9
	3	$V_{пол}$	км/ч	210
	4	$L_{пол}$	м	1850
Массовые данные	5	L	км	4000
	6	$m_{вст}$	кг	70000
	7	$m_{взл}$	кг	1184,75
	8	$m_{пол}$	кг	40000
	9	$n_{пасс}$	чел.	-
Силловые данные	10	N_0	лс	14000
	11	C_3	кг/кВтч	0,231
	12	Число и тип двигателей		4 ТРД Р-37
Геометрические данные	13	$S_{кр}$	м ²	260
	14	$S_{пол}$	м ²	80,6
	15	$S_{фв}$	м ²	65
	16	$\eta_{кр}$		2,05
	17	$\chi_{кр}$	°	3
	18	$\lambda_{кр}$		8
	19	$D_{фвд}$	м	5,5
	20	$\lambda_{фвд}$		8,9

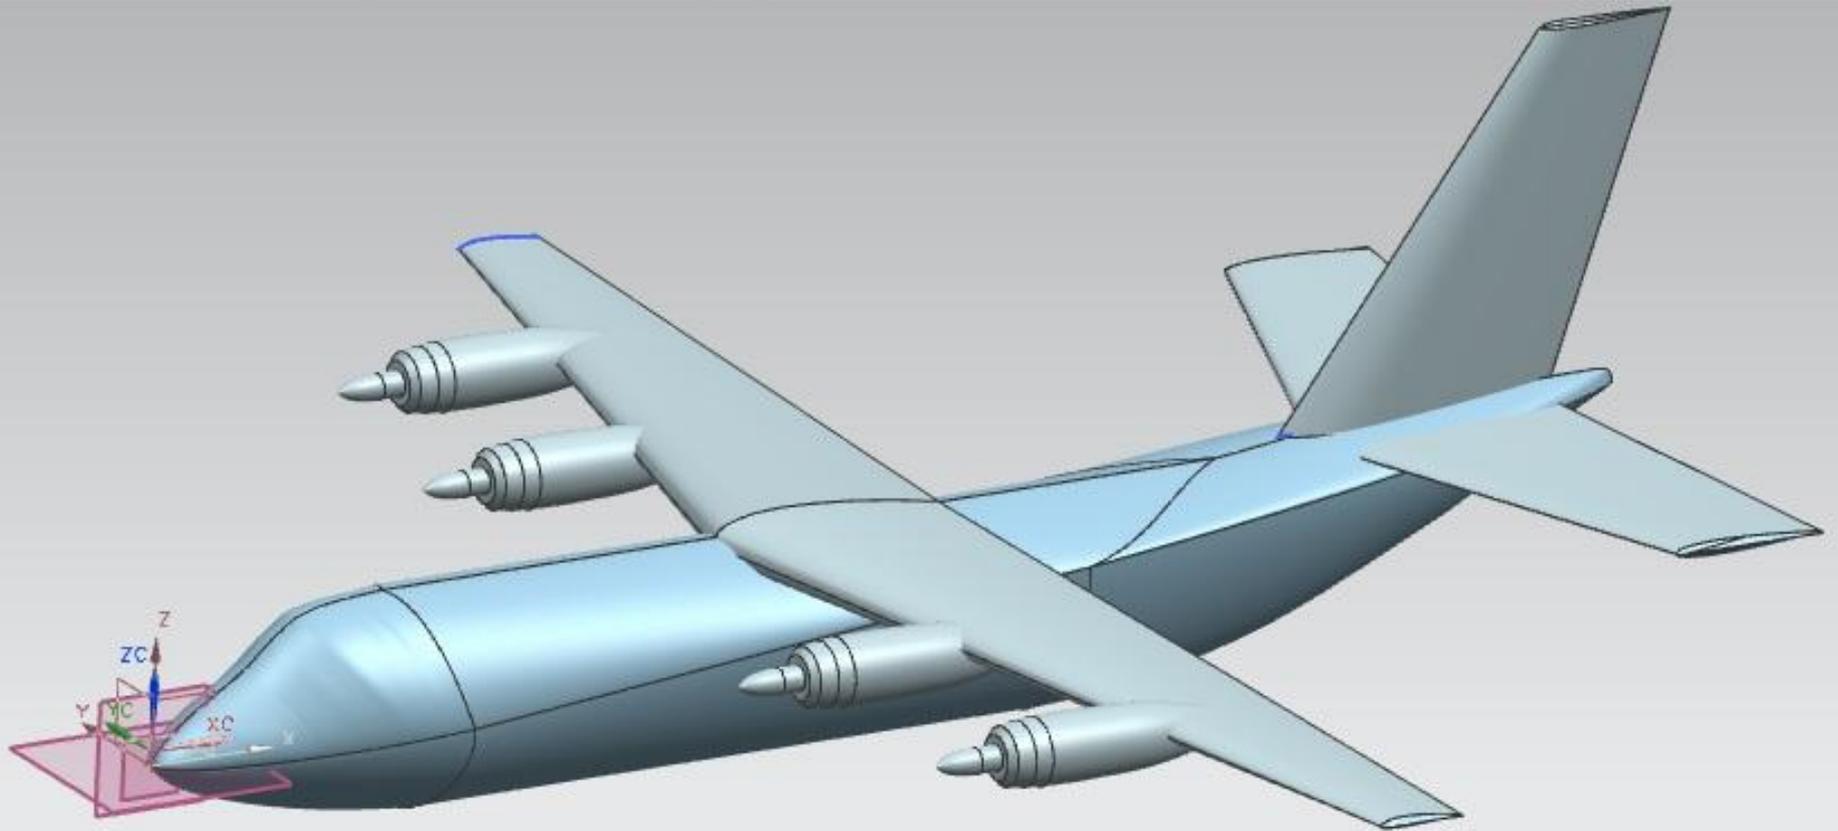
Мастер-геометрия проектируемого самолета

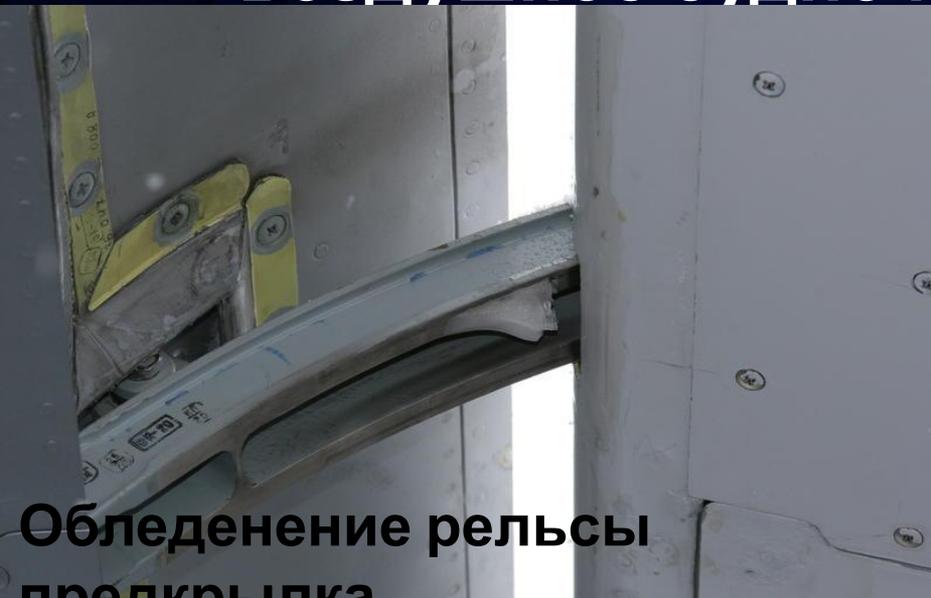
Обледенение рельсы
предкрылка

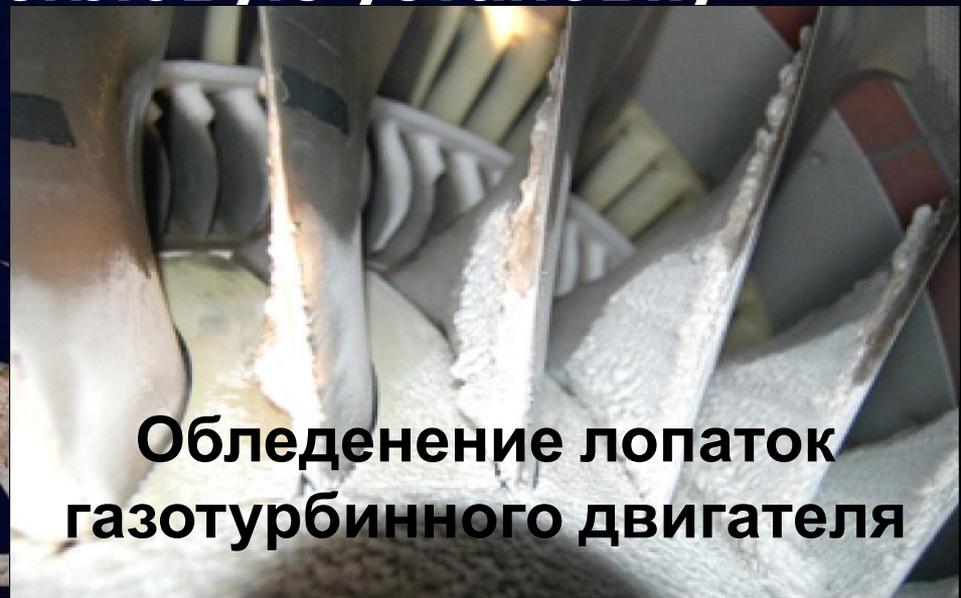
Обледенение лопаток
газотурбинного двигателя

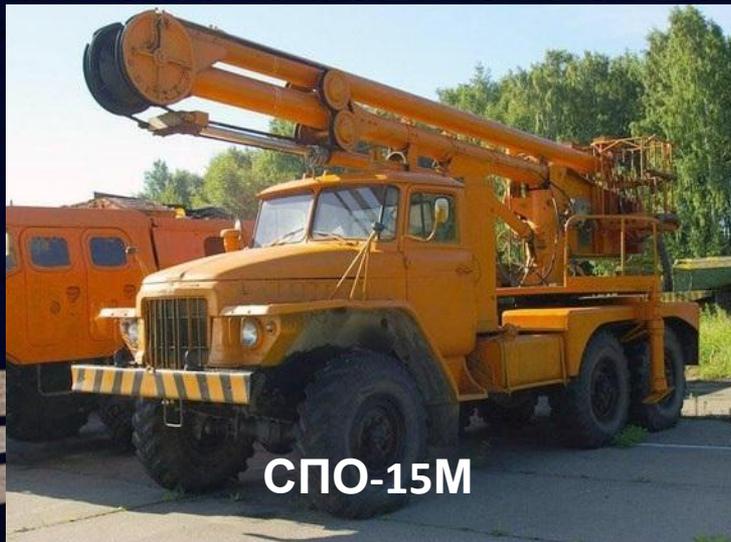
СПО-15М

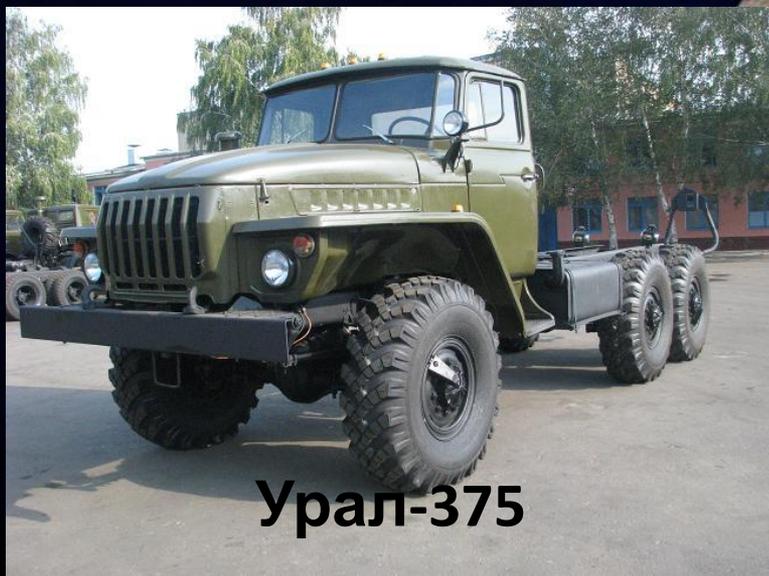
Урал-375

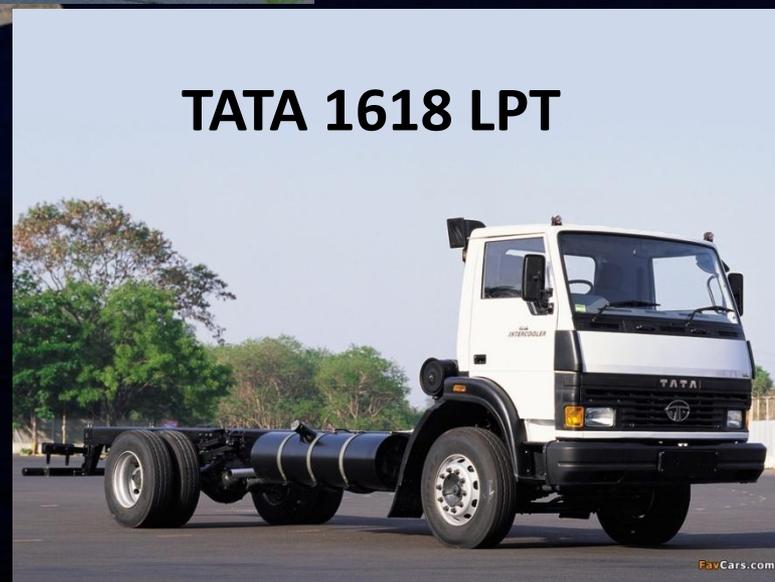
TATA 1618 LPT

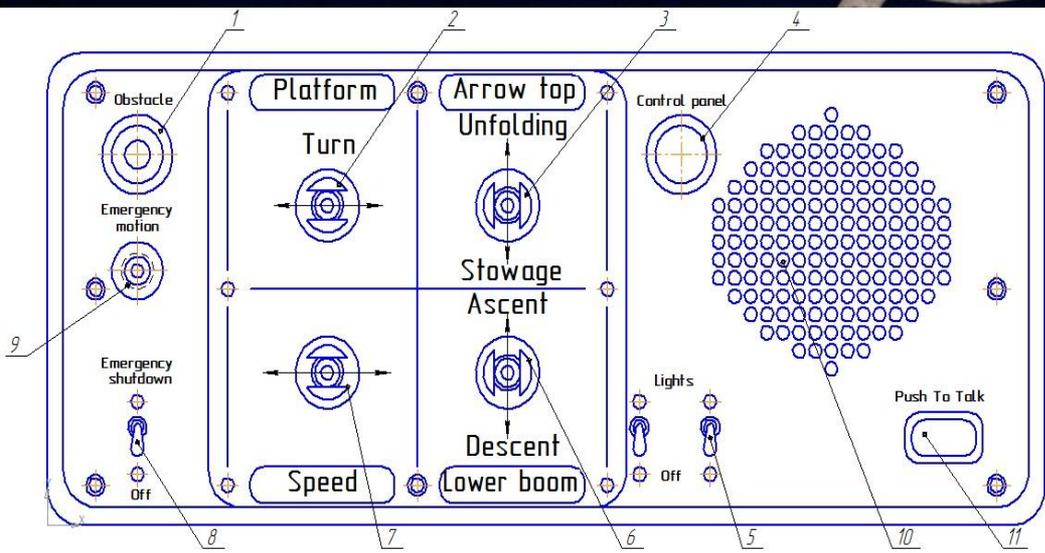
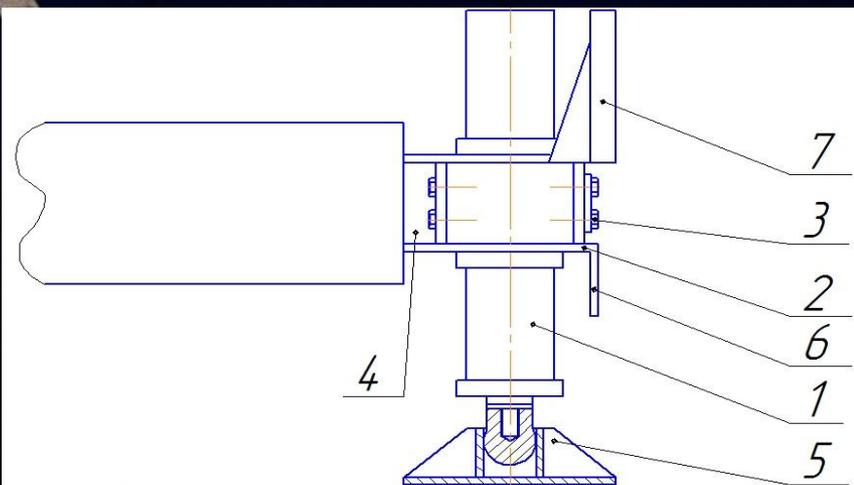
Внесенные изменения в базовую схему конструкции

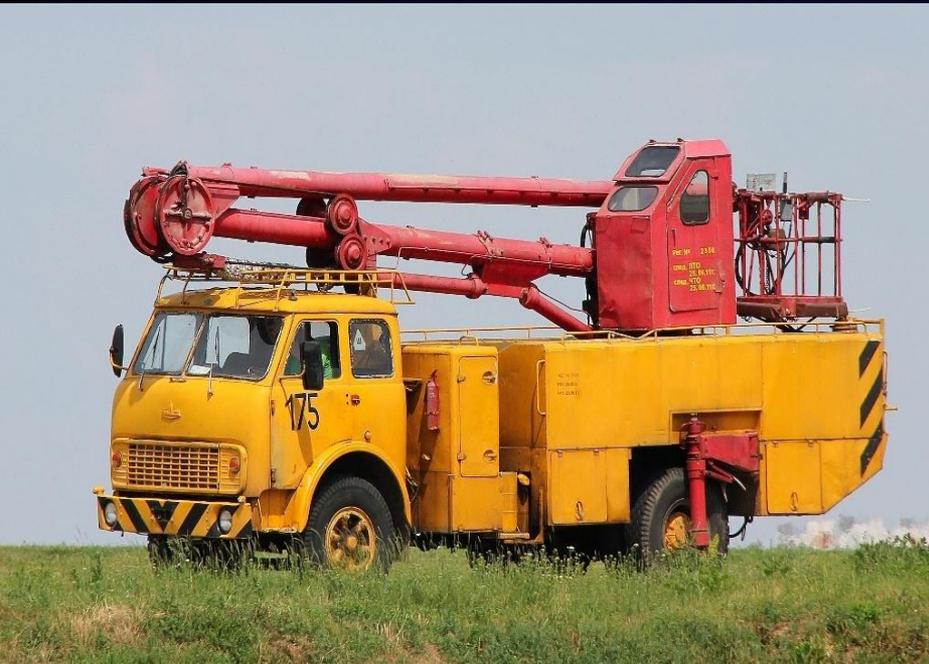
Деайсер А2001

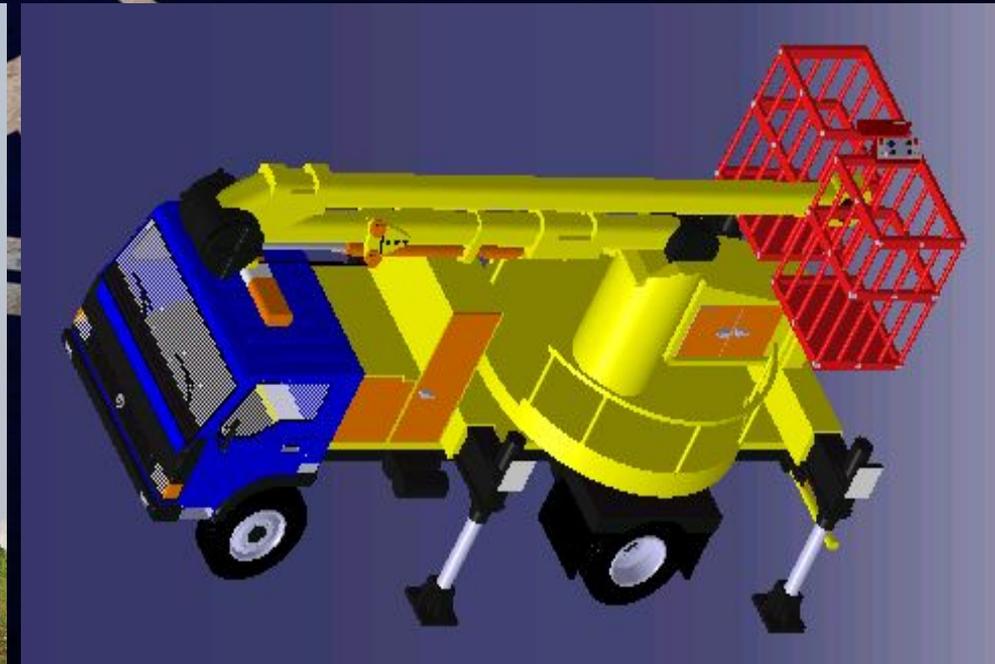
Модернизированная
СПО-15М

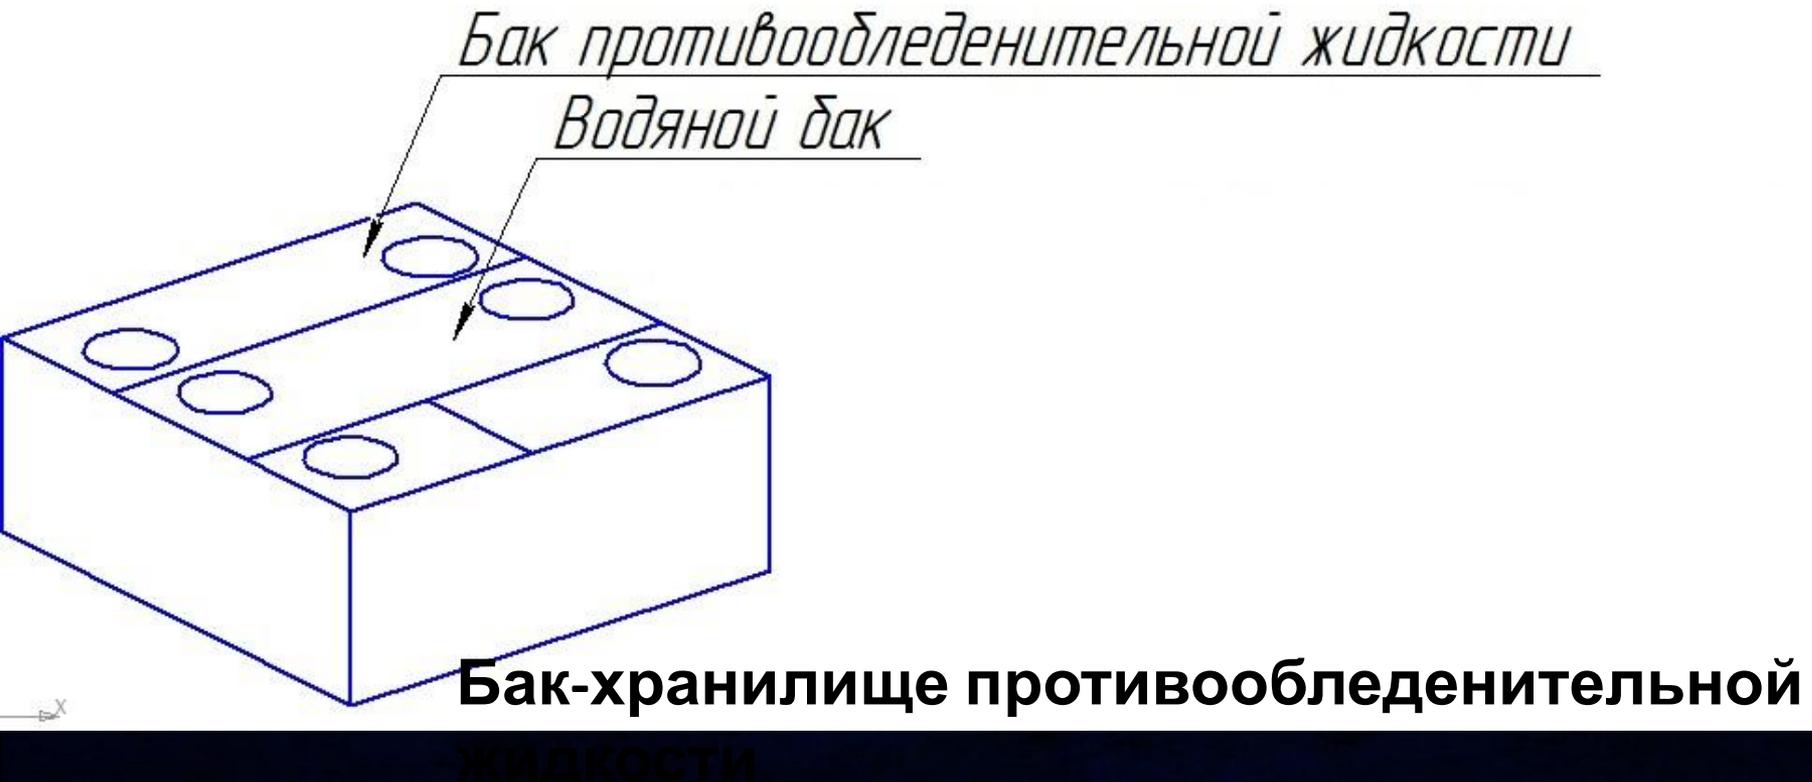
Внесенные изменения при создании деайсера

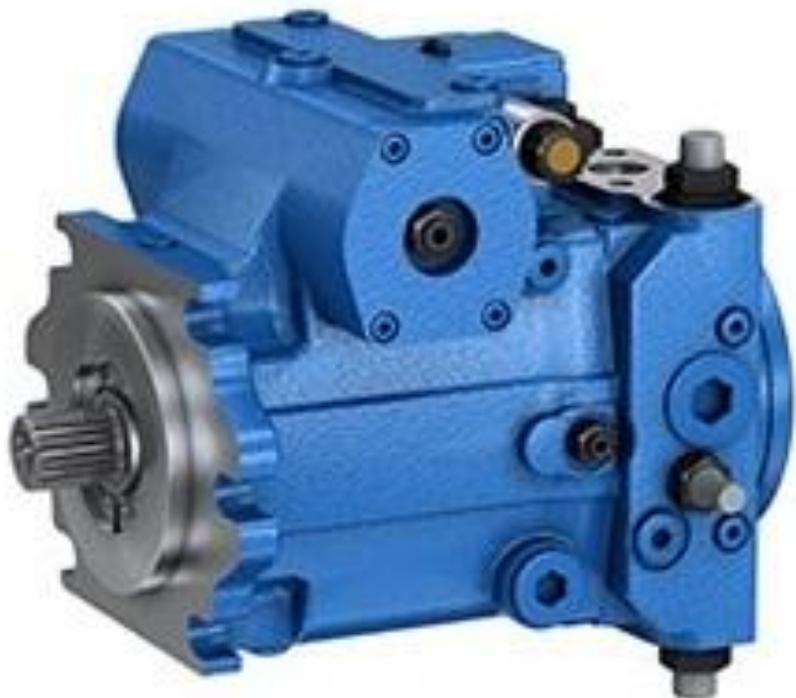
Насос Bosch (AA4VG)
