**Неисправности автосцепного оборудования
вагонов
Презентация**

Преподаватель Челябинского подразделения Южно-Уральского учебного центра профессиональных квалификаций

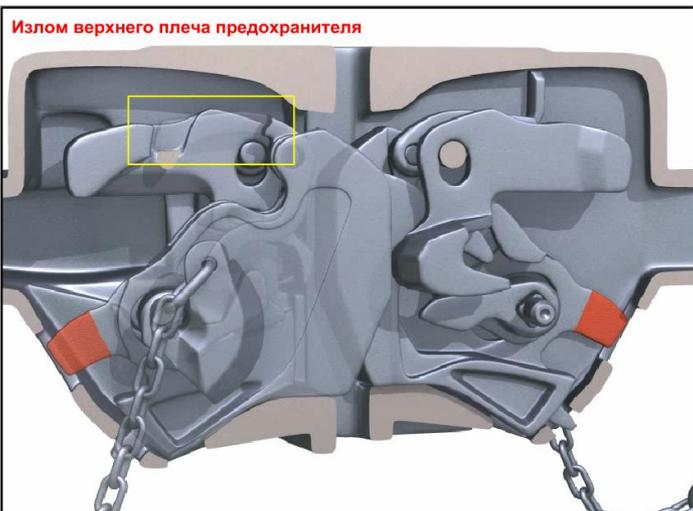
При изломе верхнего плеча предохранителя полностью отсутствует ограничение перемещения замка.

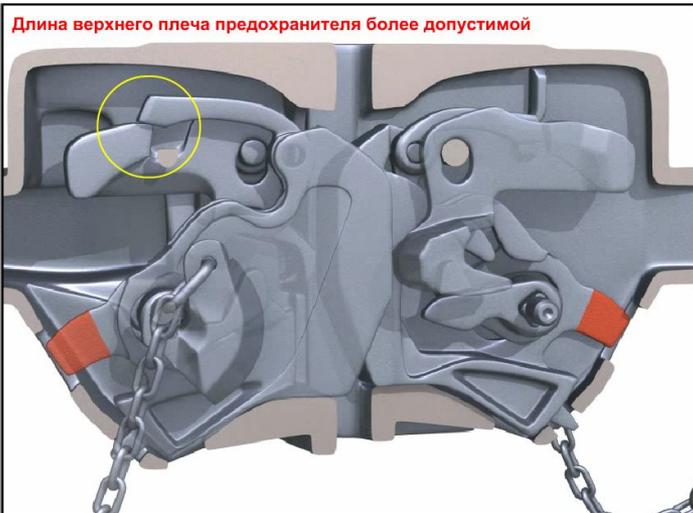
При длине верхнего плеча более допустимой во время сцепления автосцепок верхнее плечо ложится на противовес замкодержателя, а не на полочку и предохранитель от саморасцепа выключается.

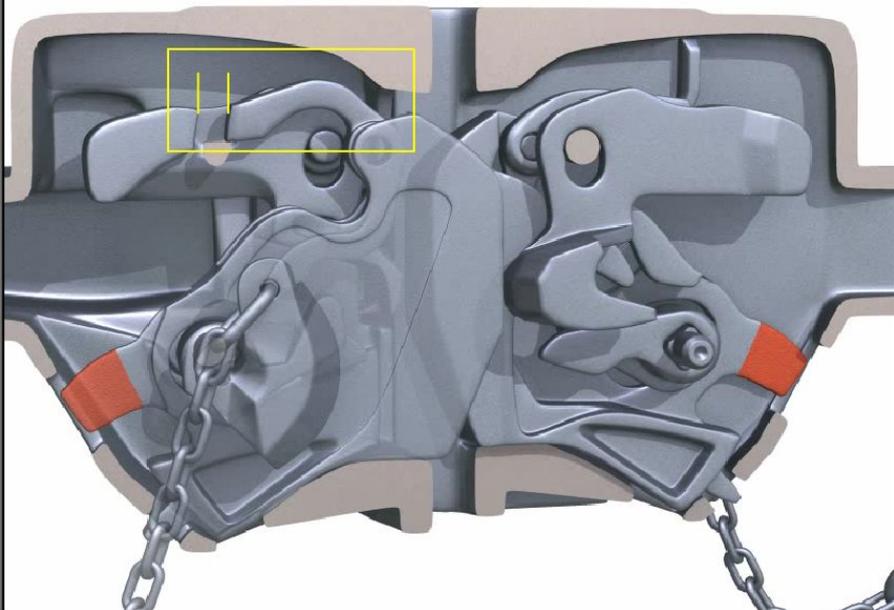
Изгиб верхнего плеча предохранителя

При изгибе верхнего плеча увеличивается расстояние между торцом плеча и упорной частью противовеса замкодержателя из-за чего увеличивается перемещение замка в кармане корпуса, в результате снижается надежность сцепления при натяжении поезда из-за уменьшения площади соприкосновения замков сцепленных автосцепок; замок может уйти в корпус настолько, что перестанет запиравать сцепленные автосцепки. Кроме того, изогнутое плечо может упасть с полочки, вследствие чего также увеличится уход замка в карман корпуса. При недостаточной длине верхнего плеча - оно спадет с полочки, пройдет под нее или упрется торцом в полочку и при соударении вагонов произойдет излом или изгиб плеча.

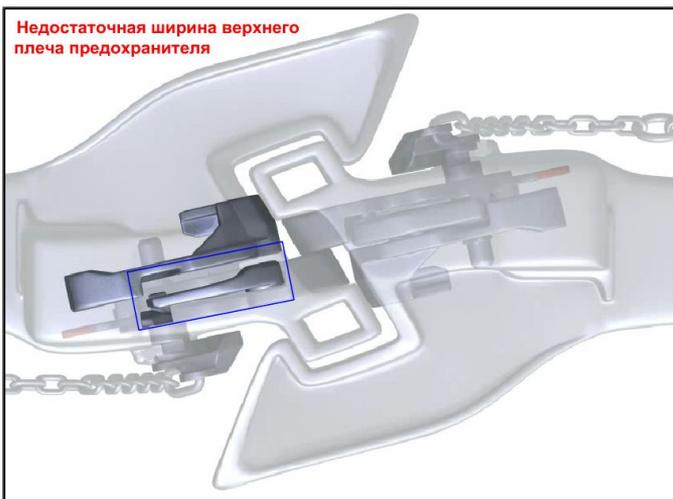
При недостаточной ширине верхнего плеча оно может пройти между серповидным приливом полочки и противовесом замкодержателя, не упираясь в него. Уход замка в корпус, в этом случае, ничем не ограничивается.

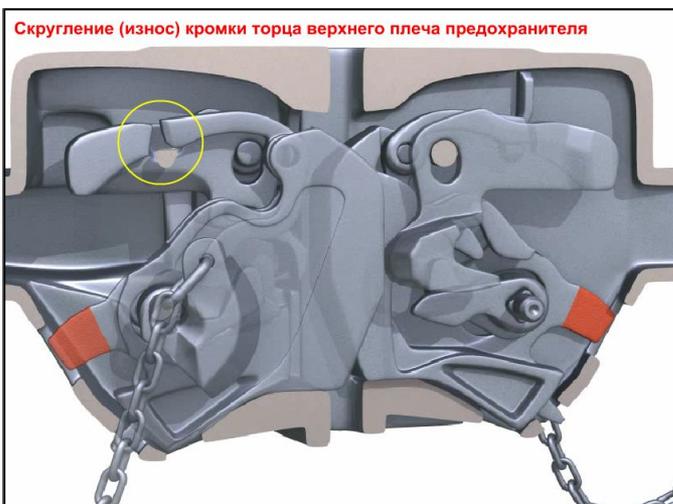
При округлении кромок упорного торца верхнего плеча оно будет проскальзывать вверх противовеса, что приводит к выключению предохранителя.

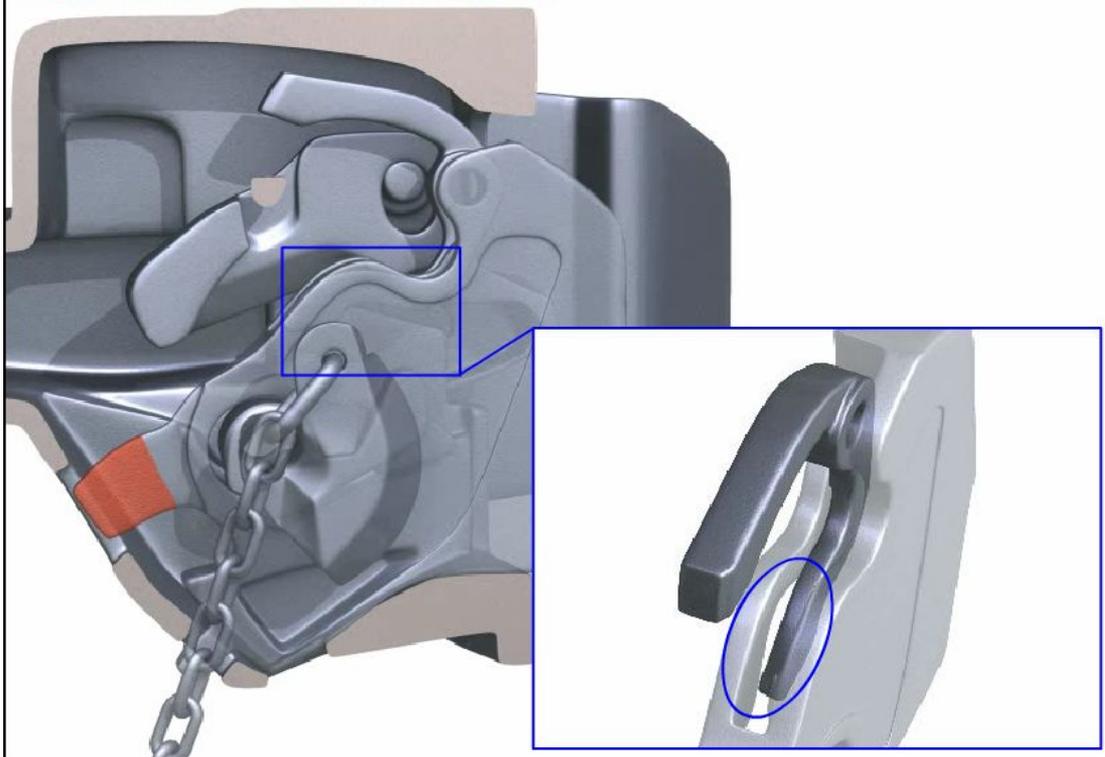
Изгиб нижнего плеча предохранителя приводит к заклиниванию его о паз замка таким образом, что верхнее плечо останется приподнятым над полочкой, и будет проходить над противовесом замкодержателя.

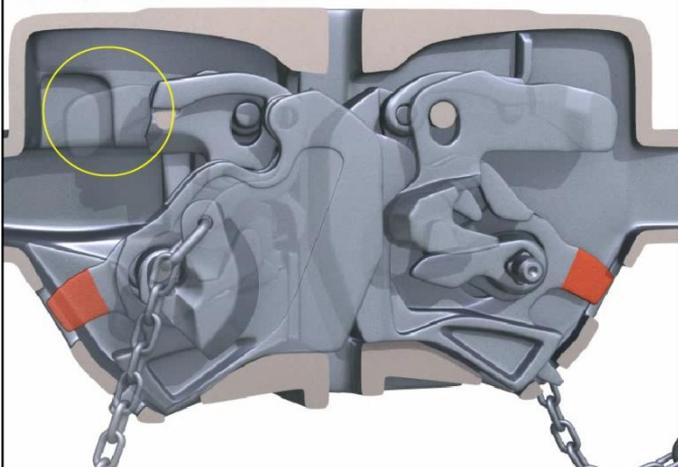
Излом противовеса замкодержателя

При изломе противовеса будет полностью отсутствовать ограничение перемещения замка в карман корпуса.

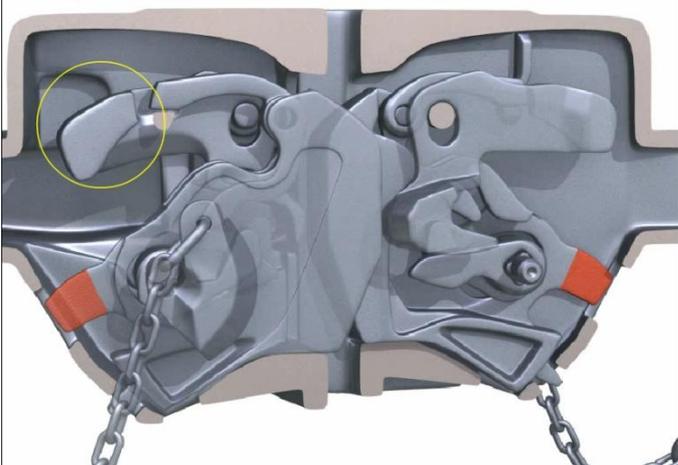
Изгиб противовеса замкодержателя

При изгибе противовеса произойдет неисправность аналогичная с изгибом верхнего плеча предохранителя.

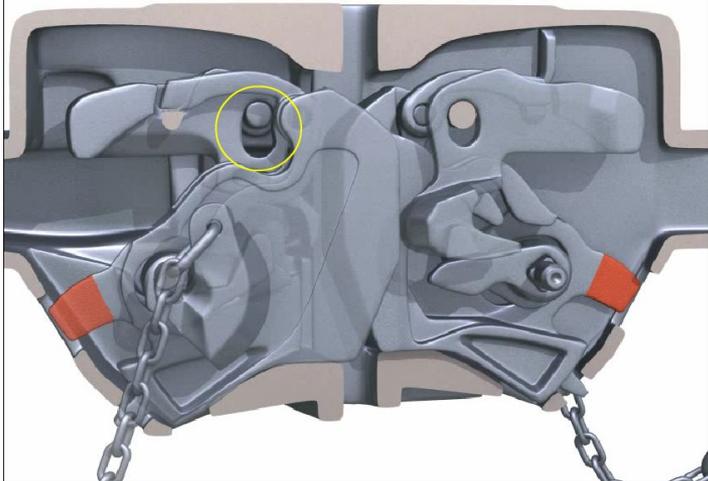
Износ нижней части овального отверстия замкодержателя

При износе нижней части овального отверстия под действием сил трения о малый зуб соседней автосцепки замкодержатель может подняться на столько, что верхнее плечо предохранителя пройдет под противовесом и не будет препятствовать уходу замка в карман.

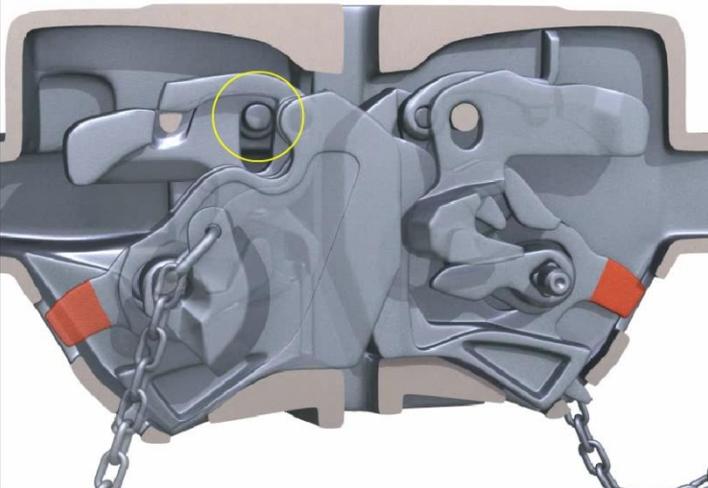
Износ верхней части овального отверстия замкодержателя

При износе верхней части овального отверстия замкодержатель опустится, и верхнее плечо предохранителя пройдет над противовесом и не будет ограничивать перемещение замка в карман.

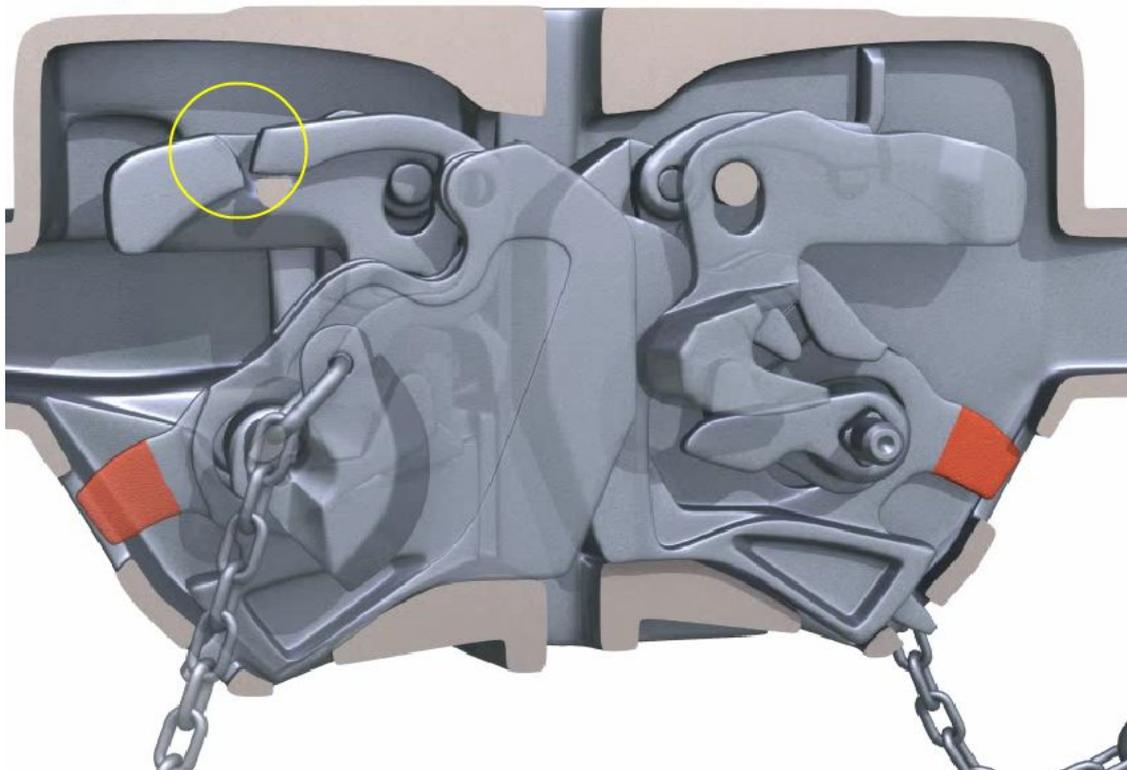
Износ упорной поверхности противовеса

При износе упорной поверхности противовеса верхнее плечо предохранителя может выскользнуть вверх и выключить предохранитель от саморасцепа.

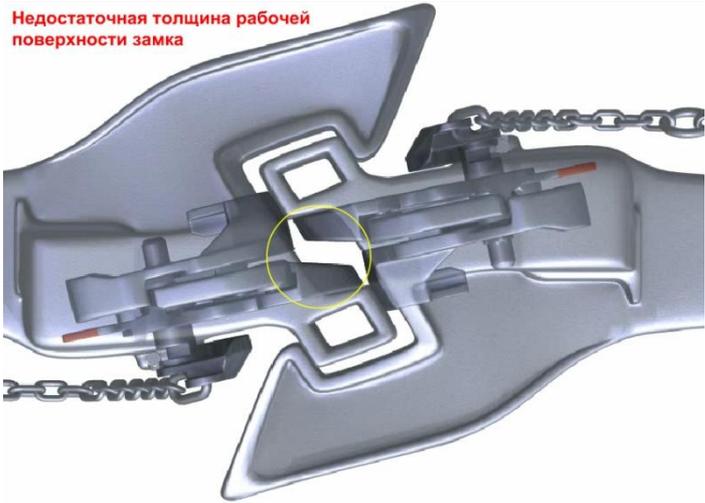
Недостаточная толщина рабочей поверхности замка

При недостаточной толщине замка сцепленные автосцепки не запираются и при возникновении тягового усилия малый зуб, и замок соседней автосцепки выйдут из зацепления.

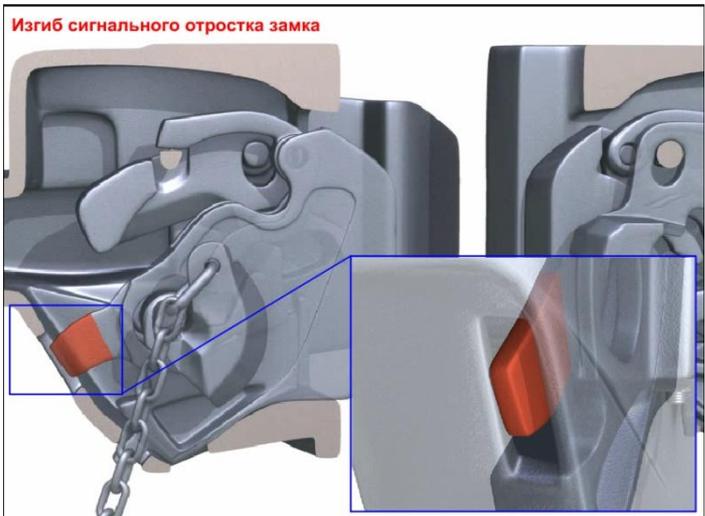
Изгиб сигнального отростка замка

При изгибе сигнального отростка во время сцепления замок заклинивается и его рабочая часть выходит в зев корпуса не полностью, в результате чего верхнее плечо предохранителя остается на противовесе и предохранитель не включается.

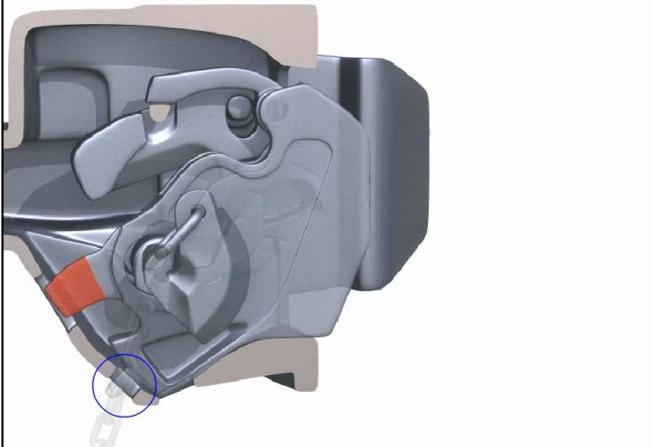
Излом или изгиб направляющего зуба замка

При изломе или изгибе направляющего выступа замок может занять неправильное положение, при котором предохранитель оказывается выключенным.

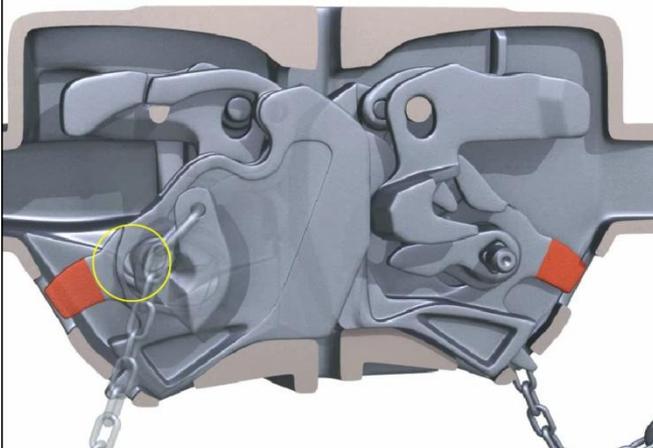
Износ задней кромки овального отверстия замка

При износе задней кромки овального отверстия под воздействием тягового усилия увеличивается выход замка в зев корпуса, и верхнее плечо предохранителя спадет с полочки.

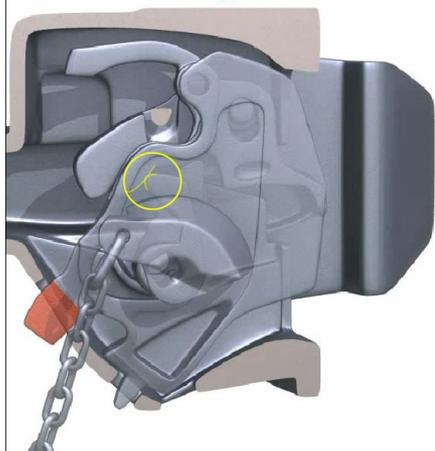
Заклинивание валика подъемника

При заклинивании валика подъемник широким пальцем удерживает предохранитель в положении, при котором верхнее плечо будет приподнято над противовесом.

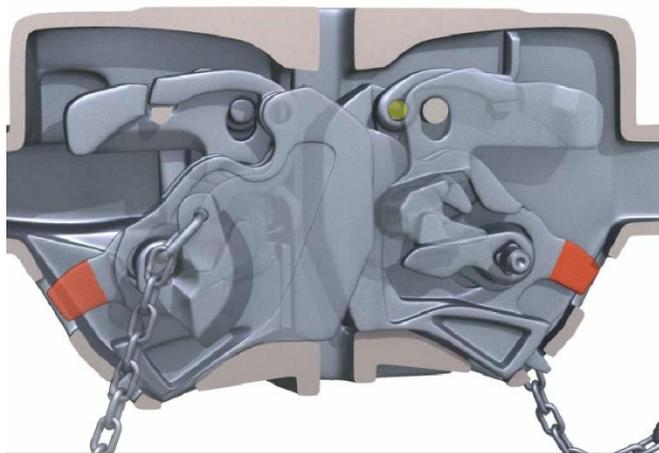
Излом шипа для навешивания предохранителя

При изломе шипа для навешивания предохранителя будет полностью отсутствовать ограничение перемещения замка в карман корпуса.

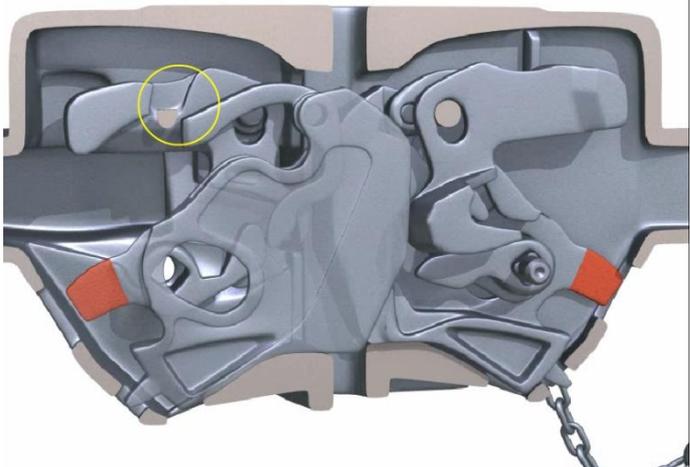
Выпадание (из-за нарушения крепления) валика подъемника

При выпадении валика замок выходит в зев корпуса и верхнее плечо предохранителя спадает с полочки.

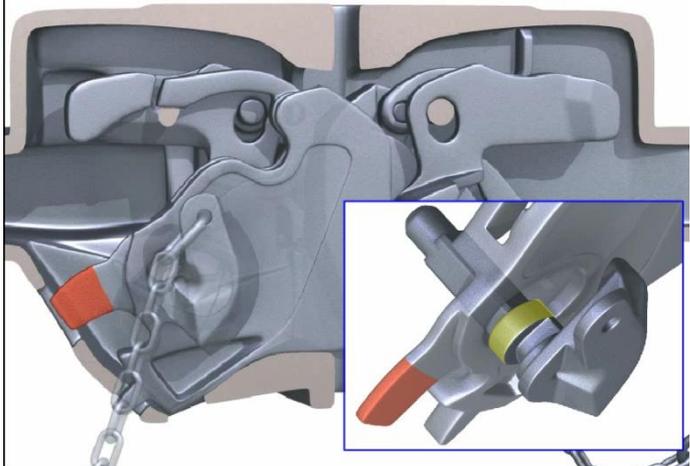
Недостаточная длина цилиндрической части валика подъемника

При недостаточной длине цилиндрической части замок опирается кромкой овального отверстия на более тонкую квадратную часть валика и занимает неправильное положение, при этом верхнее плечо предохранителя спадает с полочки.

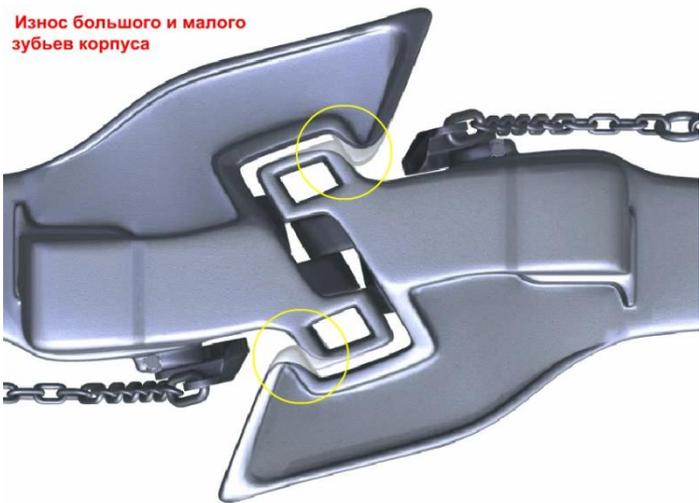
Износ большого и малого зубьев корпуса

Уширение зева автосцепки за счет износа большого и малого зубьев или изгиба большого зуба приводит к выскальзыванию малого зуба и замка соседней автосцепки из контура зацепления под действием тягового усилия.

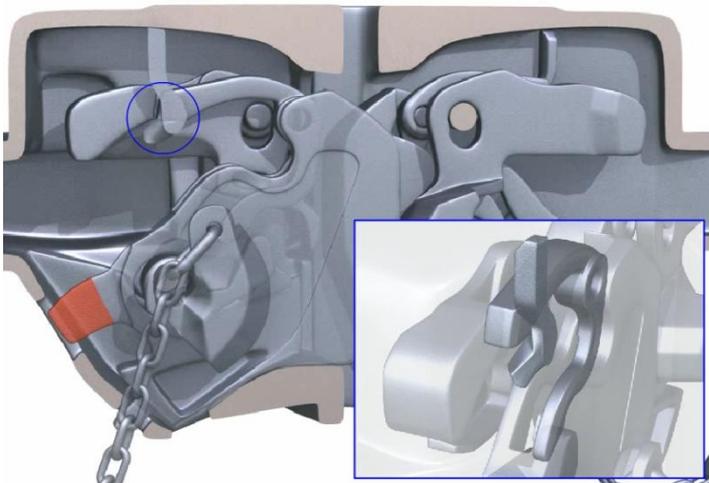
Изгиб полочки корпуса

Изгиб полочки приводит к спаданию верхнего плеча предохранителя с нее. Неправильное положение полочки приводит к спаданию плеча предохранителя с полочки или прохода его над противовесом замкодержателя.

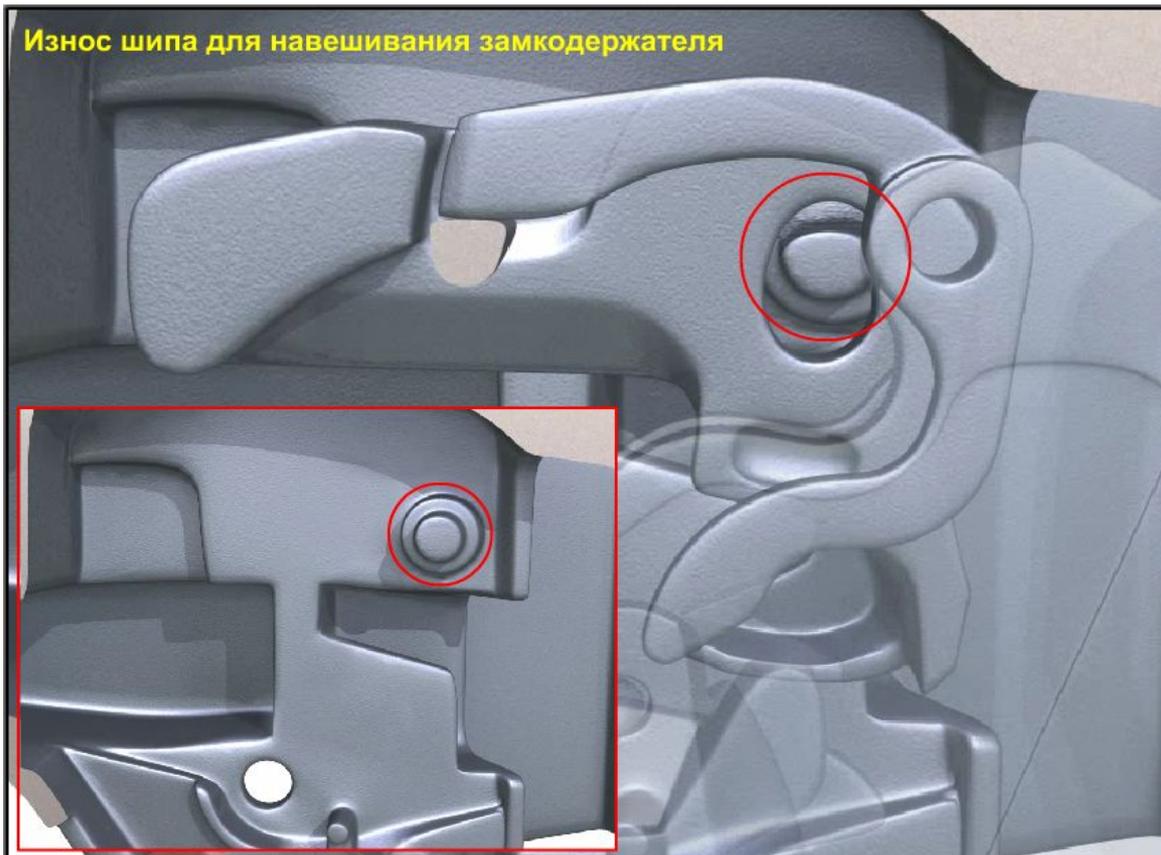
Износ шипа для навешивания замкодержателя приводит к отпусканию замкодержателя, при этом верхнее плечо проходит над противовесом замкодержателя не ограничивает перемещение замка в кармане корпуса. Возможно спадание замкодержателя с шипа и заклинивание его между шипом и замком.

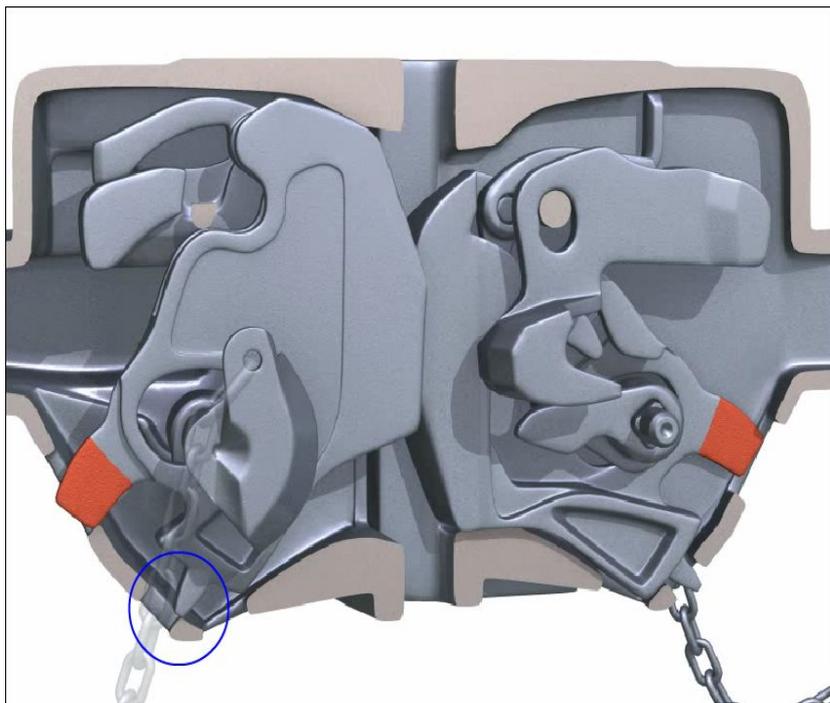
Не видно направляющего зуба

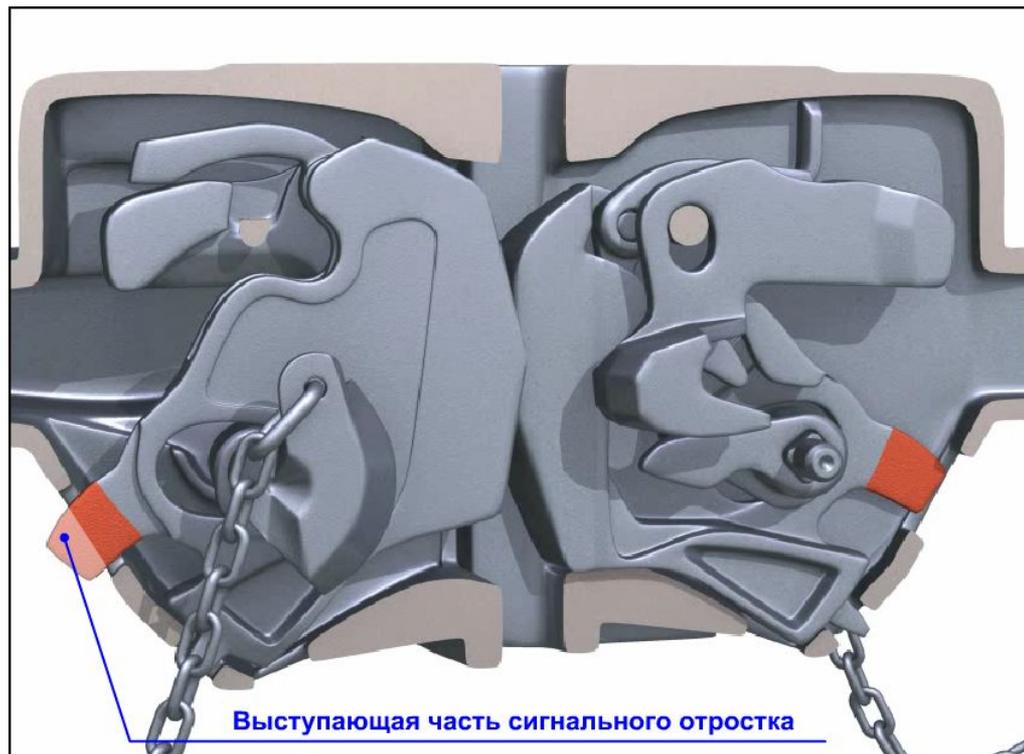
Выступающая часть сигнального отростка

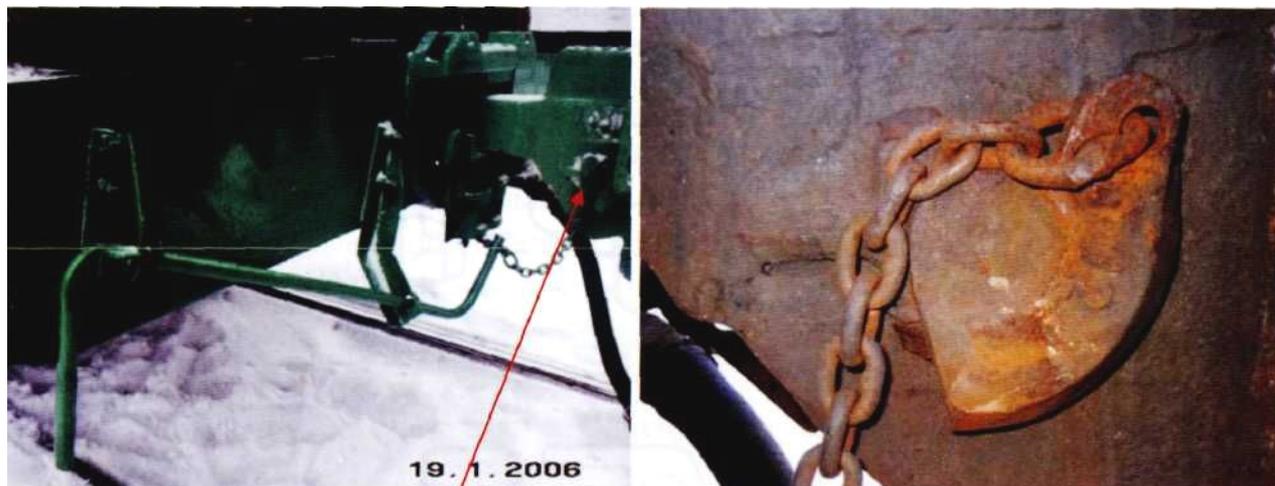
Валик подъемника

Выпадение валика подъемника происходит в тот момент, когда смещение противовеса валика от вертикальной стенки автосцепки со стороны малого зуба достигает 15 мм. При контроле технического состояния автосцепного устройства нужно обращать внимание на величину зазора между противовесом валика подъемника и отверстием для него со стороны малого зуба. При величине зазора 15 мм и более - проверить вручную надежность крепления валика подъемника.

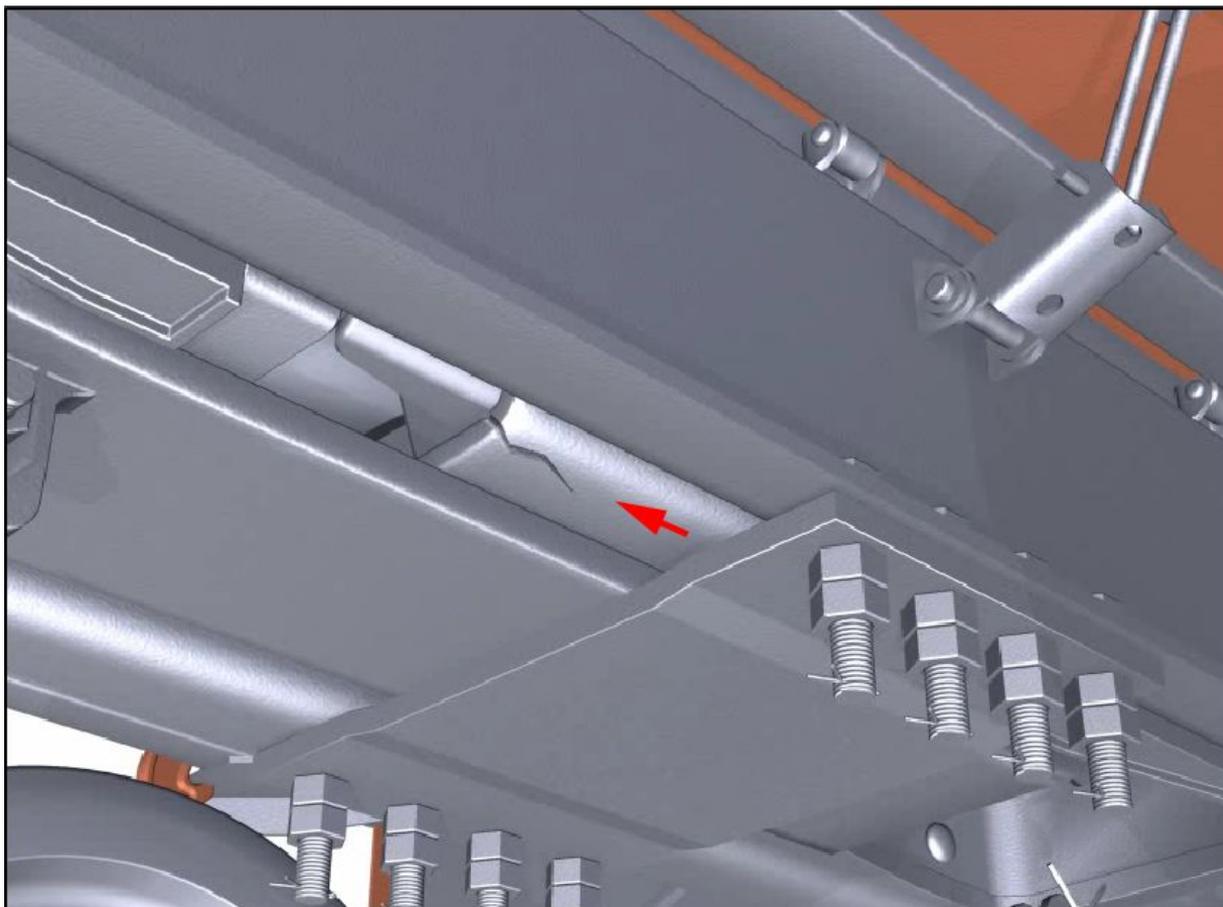
Трещина или сквозная протёртость в корпусе поглощающего аппарата.

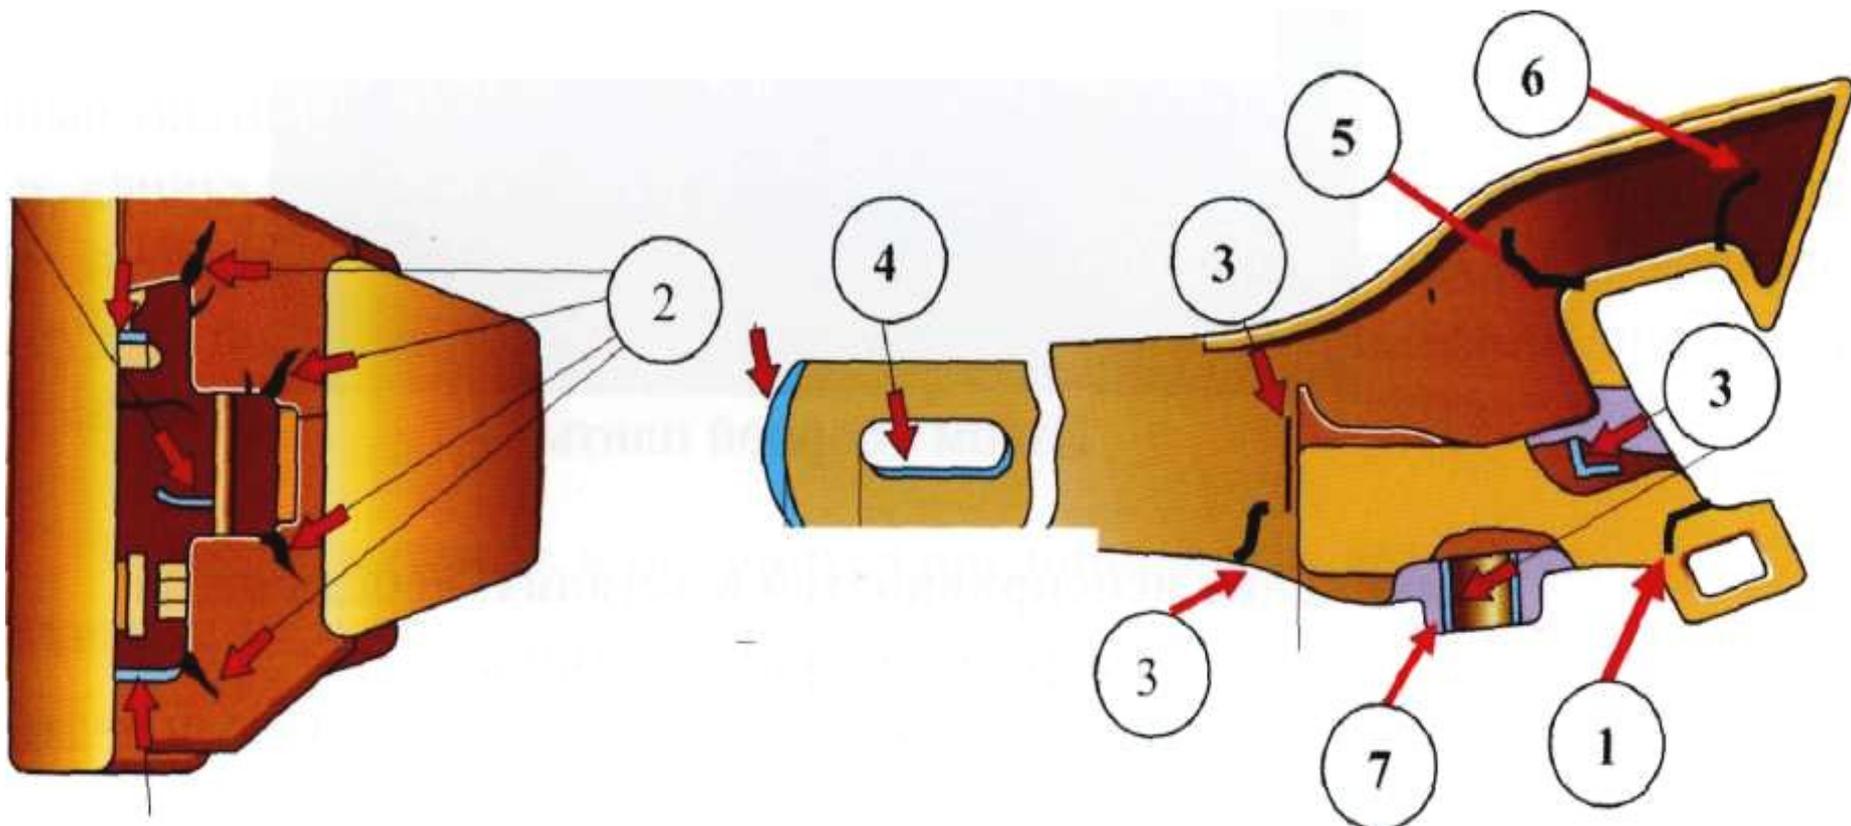
Вероятные места расположения дефектов

В процессе эксплуатации на автосцепное устройство вагонов при движении поездов и производстве маневровой работы действуют продольные силы, которые могут привести к возникновению трещин, погнутости или излому деталей автосцепного оборудования. Так в корпусе автосцепки, как правило, трещины располагаются в местах перехода от ударного упора к хвостовику 3, в зеве автосцепки, в углах окна в ударной стенке 2 и в перемычке хвостовика у отверстия для тягового хомута 4, в месте перехода от ударной поверхности зева к боковой поверхности большого зуба 5, в зоне перехода от боковой поверхности большого зуба 6, в углах отверстий для сигнального отростка и направляющего зуба в стержне хвостовика, в местах перехода от ударной поверхности зева к боковой поверхности малого зуба 1. Наличие трещин на корпусе автосцепки определяется по скоплению пыли, инея, а также по «вспученности» краски.

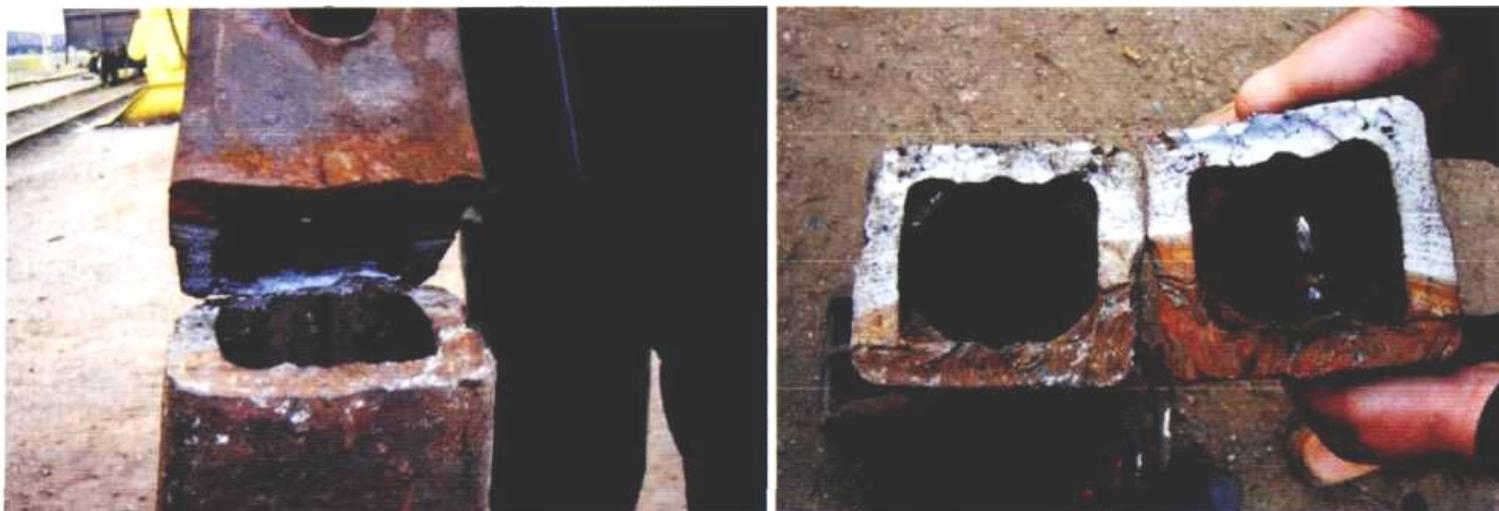
Трещина, излом хвостовика автосцепки.

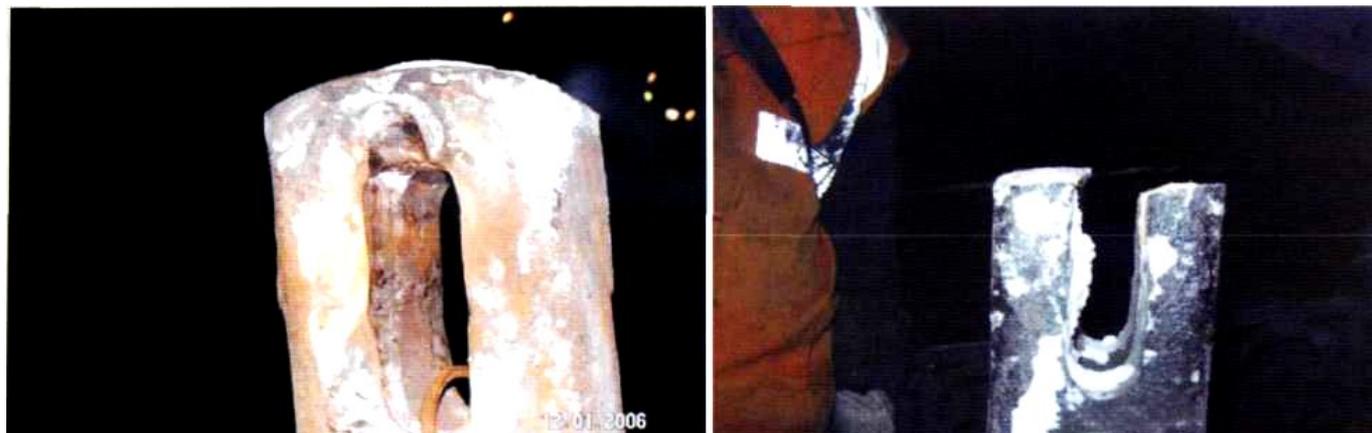
Излом хвостовика автосцепки по старой трещине

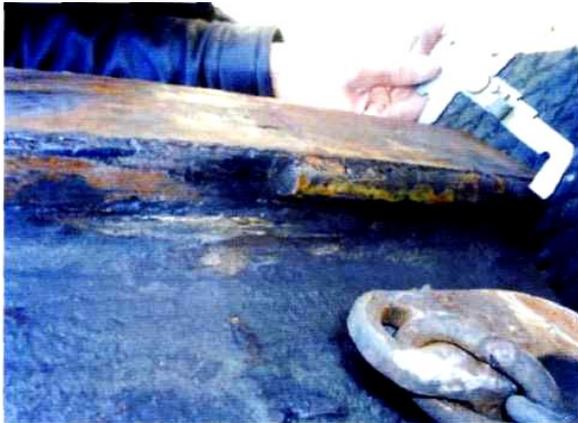
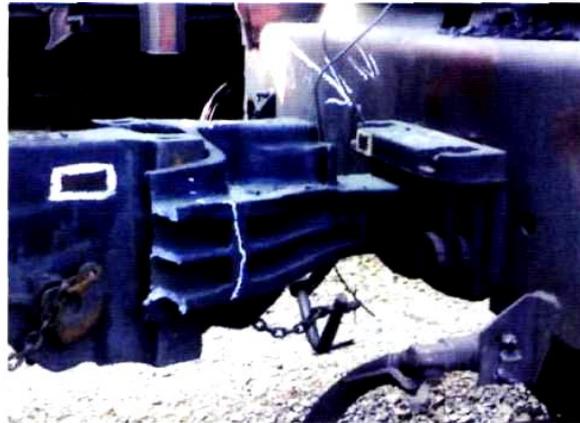
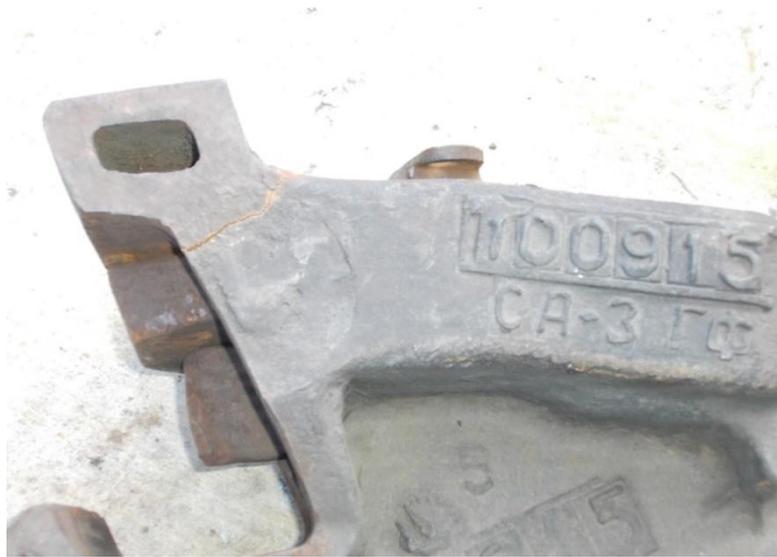
Излом малого и большого зуба автосцепки

Излом автосцепки возможен из-за неправильных действий машинистов при ведении поезда. При осмотре вагонов обращать внимание на состояние автосцепки в местах возможного производства наплавочных работ. Нарушение технологии ремонта корпуса автосцепки при плановых видах ремонта вагонов может привести к излому автосцепки, как в местах наплавки, так и в зонах тяговых усилий.

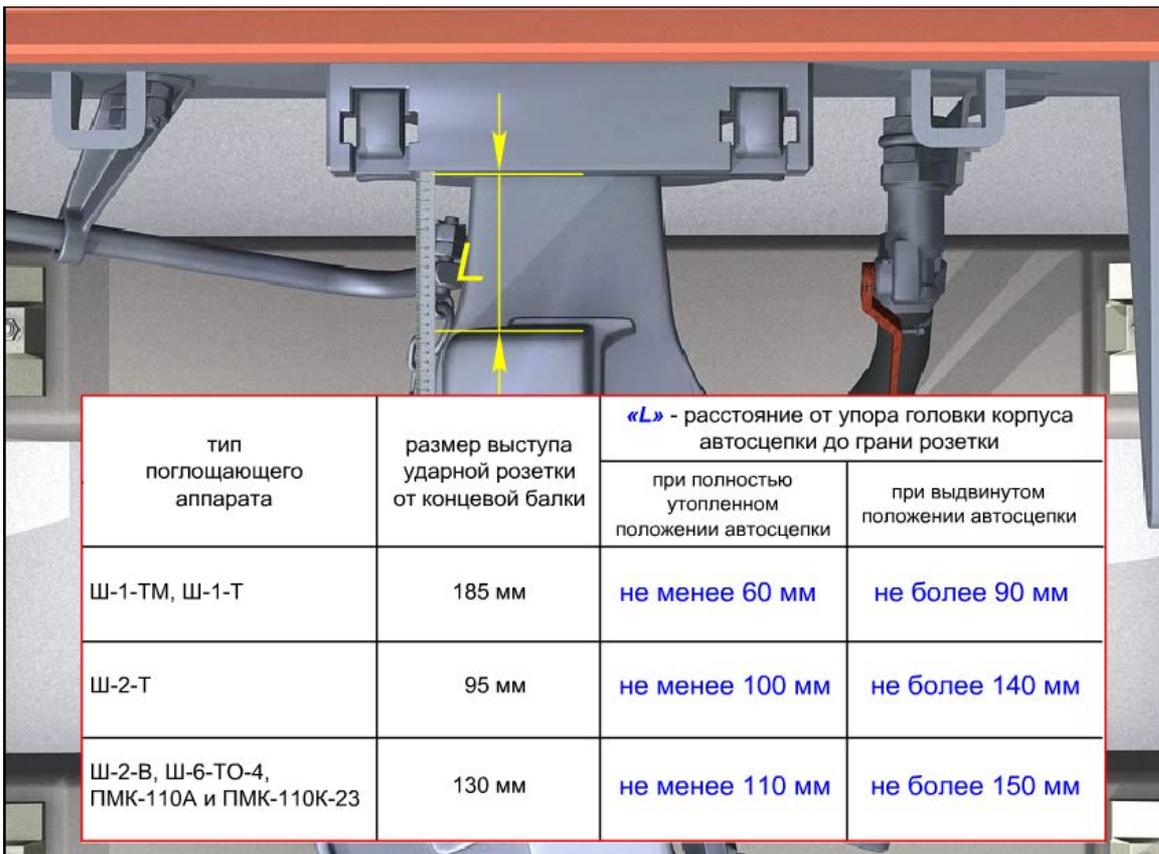
Увеличенное, против установленных норм, расстояние А (см. рис) от упора корпуса автосцепки до ударной поверхности розетки свидетельствует об изломе клина тягового хомута или разрыве верхней или нижней полосы тягового хомута, изломе пружин поглощающего аппарата или разрыве соединительных планок тягового хомута, чрезмерной выработке отверстия в хвостовике.

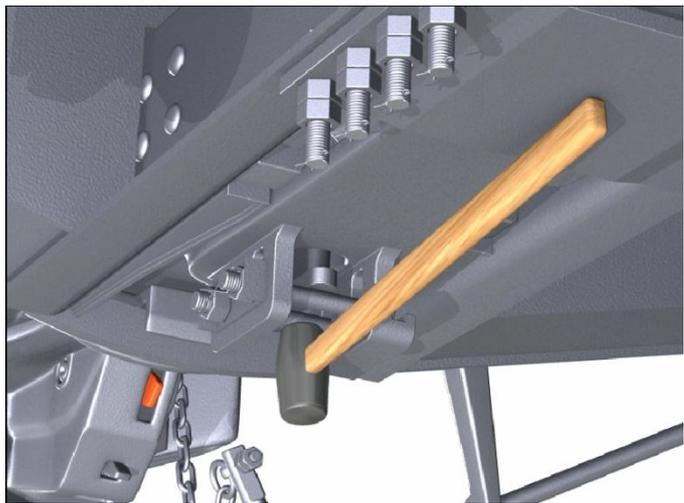
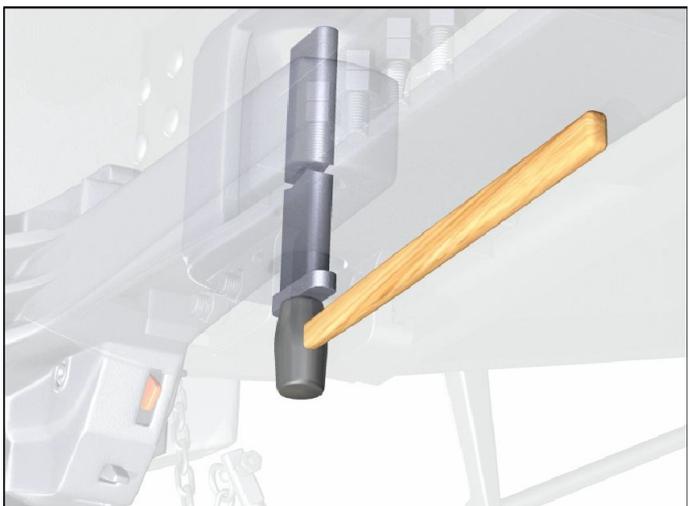
Излом клина тягового хомута

Уменьшенное против установленных норм расстояние А от упора корпуса автосцепки до ударной поверхности розетки, а также наличие следов удара на торцевой поверхности розетки и упоре корпуса автосцепки свидетельствуют о возможном изломе клина, упорной плиты или заклинивании поглощающего аппарата. Когда клин не зажат излом может быть обнаружен ударом молотка по клину снизу. При изломе во время удара будет слышен двойной звук.

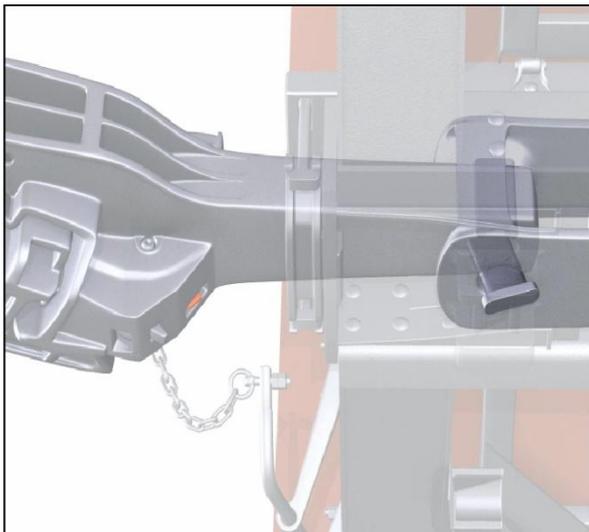
При натянутых автосцепках признаком излома клина является его наклонное положение.

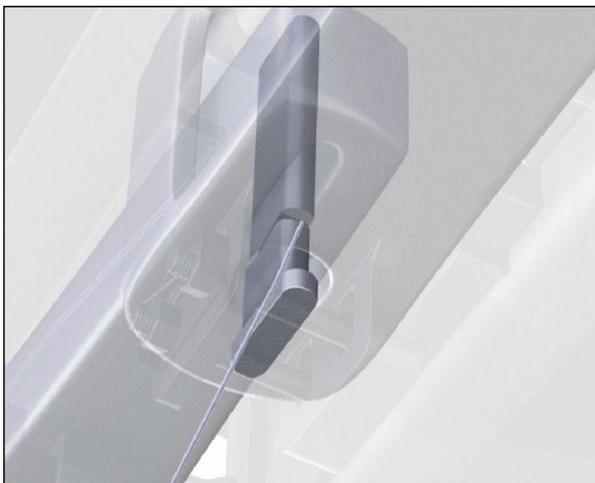
Если автосцепки сжаты, изломавшийся клин может находиться и в вертикальном положении. В этом случае излом может быть обнаружен щупом из тонкой стальной проволоки, пропускаемым через отверстие в хвостовике автосцепки.

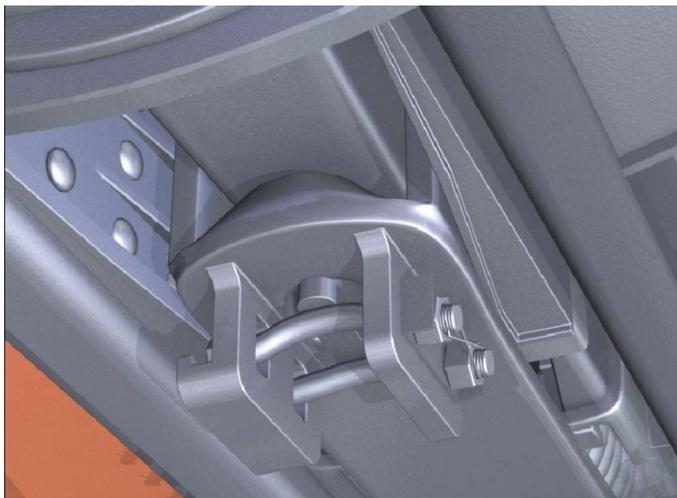
Признаком излома клина могут служить изогнутые поддерживающие болты, причем болт, расположенный ближе к концевой балке, обычно изгибается сильнее.

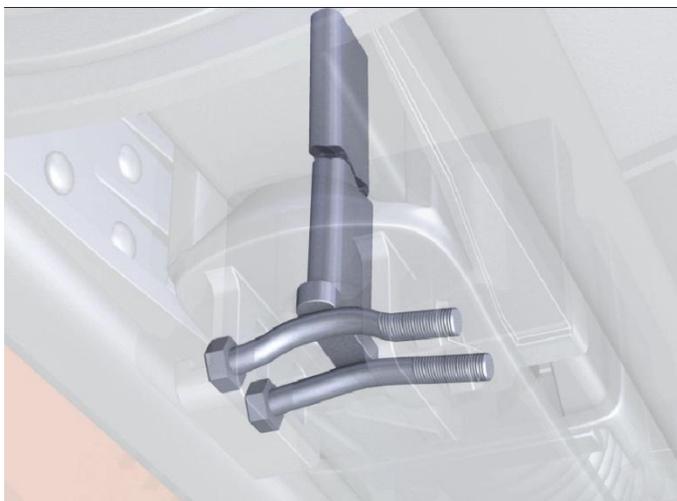
Излом клина тягового хомута

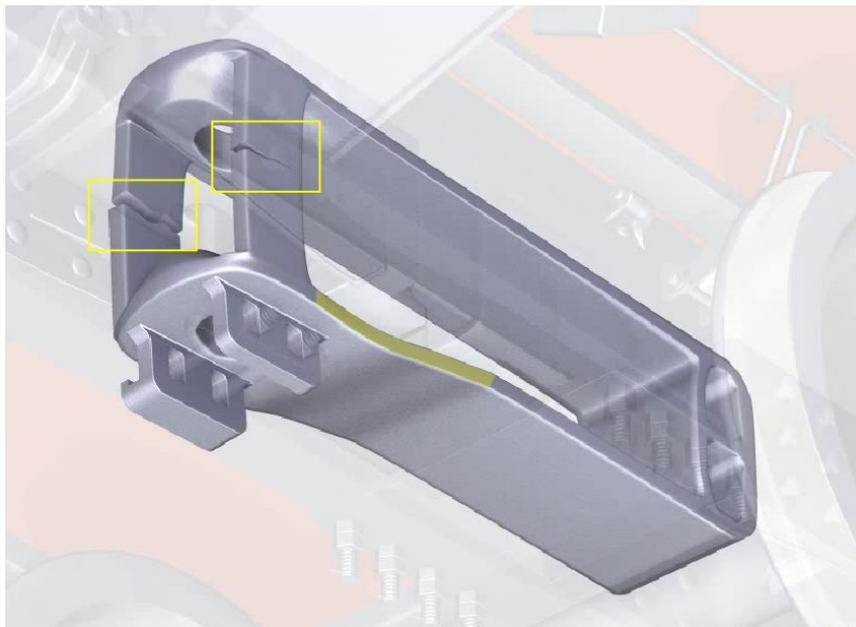
Изгиб нижней тяговой полосы вниз указывает на излом соединительных планок или трещины тягового хомута.

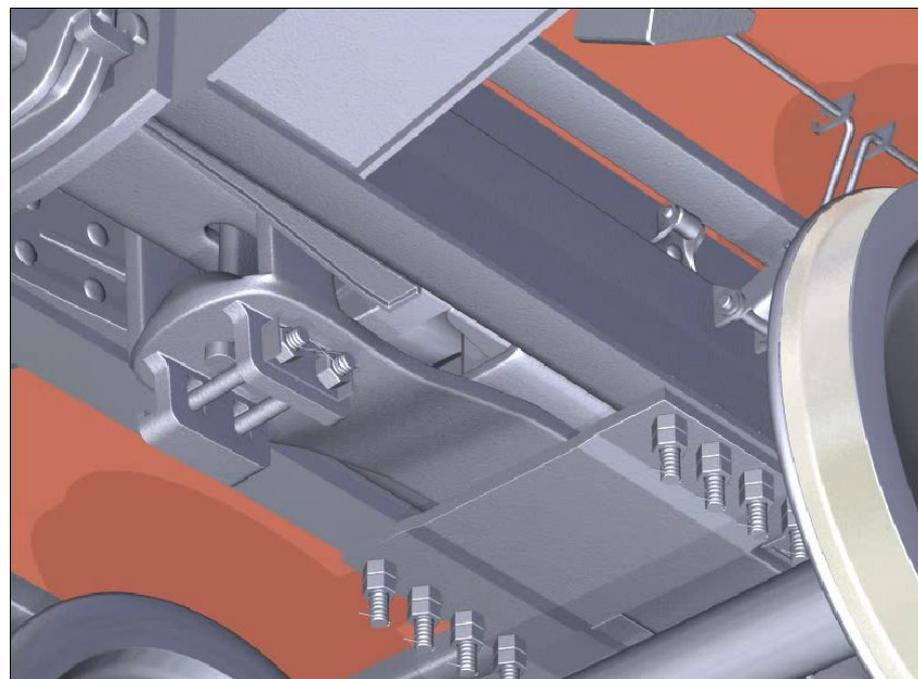
Провисание автосцепки свыше 10 мм свидетельствует об обрыве верхней тяговой полосы.

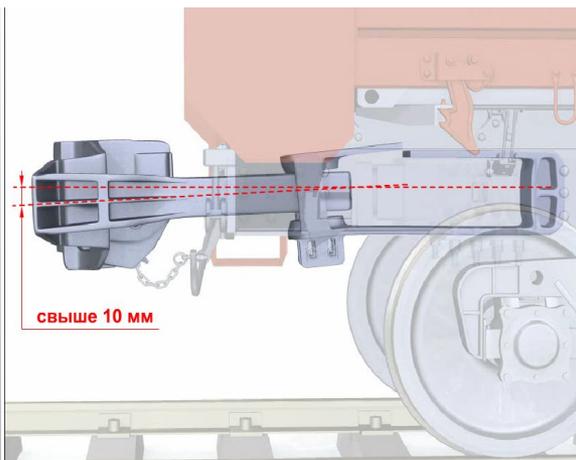
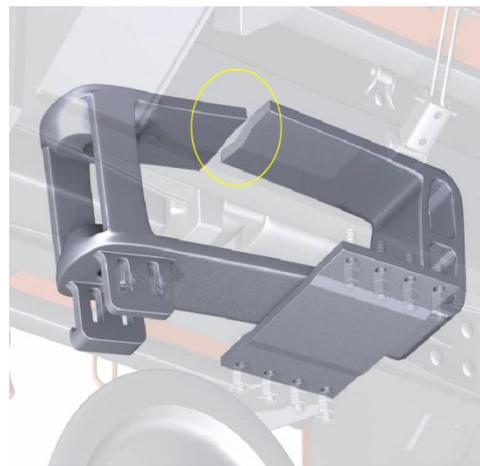
Излом тяговых полос хомута может вызвать изгиб головной части и поддерживающей планки вниз.
