**Неисправности автосцепного оборудования
вагонов
Презентация**

Преподаватель Челябинского подразделения Южно-Уральского учебного центра профессиональных квалификаций

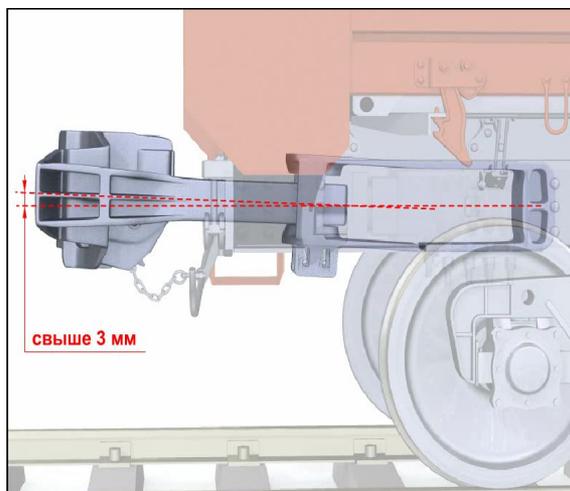
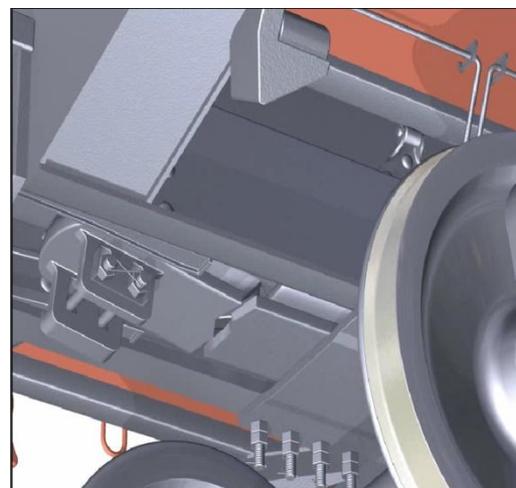
Задир автосцепки кверху свыше 3 мм свидетельствует об обрыве нижней тяговой полосы.

Излом тяговых полос хомута может вызвать также изгиб вверх головной части хомута.

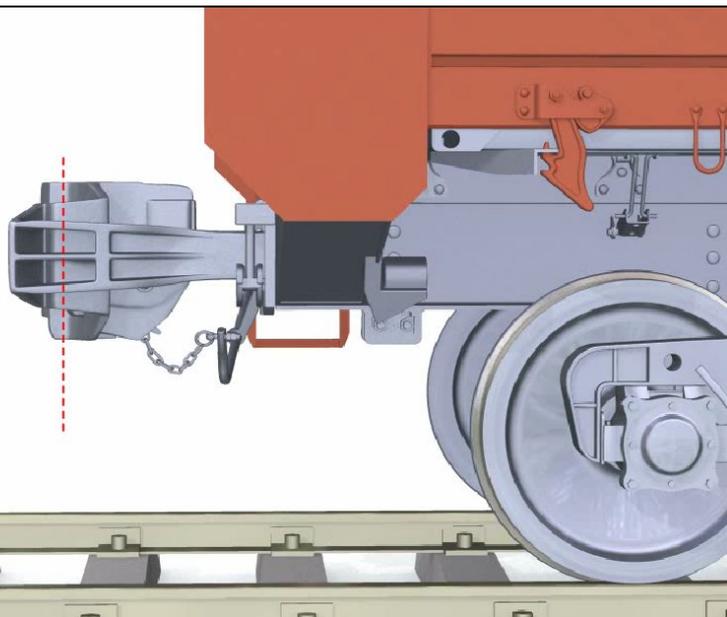
Выход автосцепки более 200 мм свидетельствует об обрыве обеих тяговых полос или изломе клина тягового хомута.

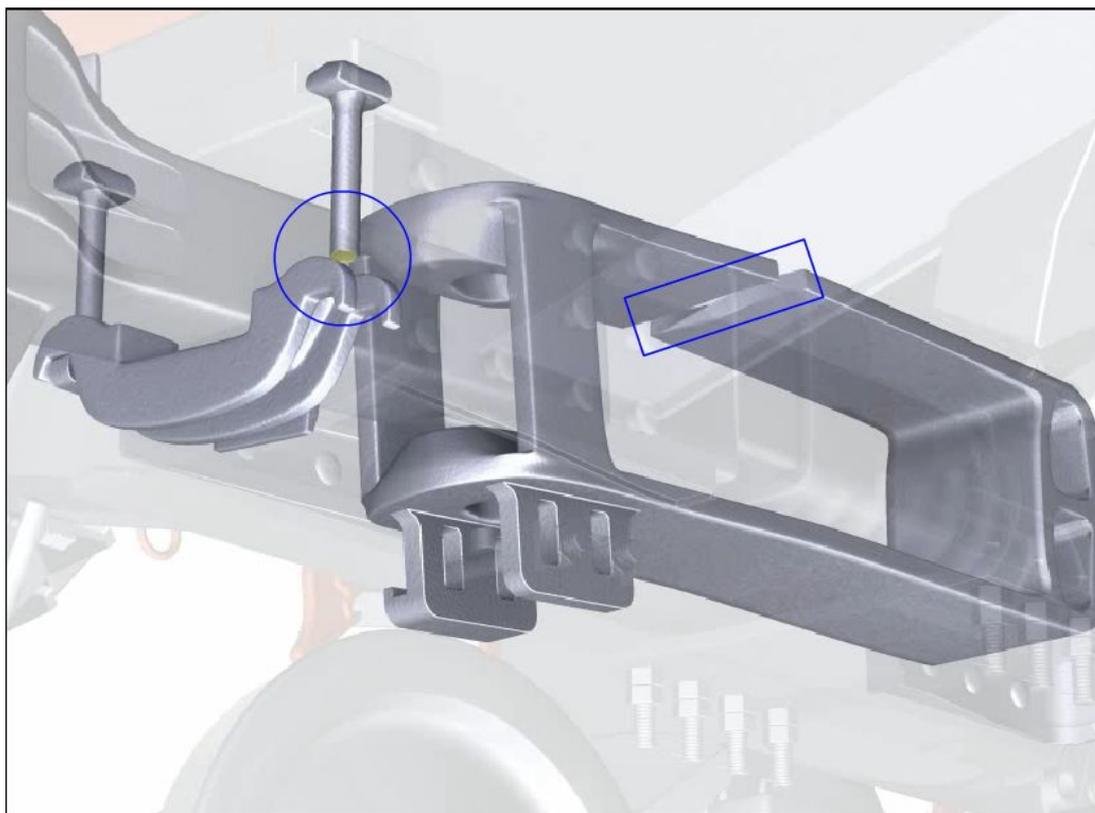
Обрыв маятниковой подвески или спадание центрирующей балочки с маятниковой подвески с той или другой стороны свидетельствует об обрыве тяговой полосы.

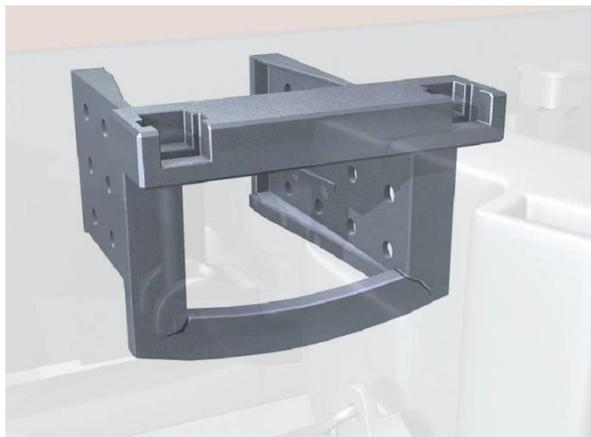
Трещина или излом ударной розетки

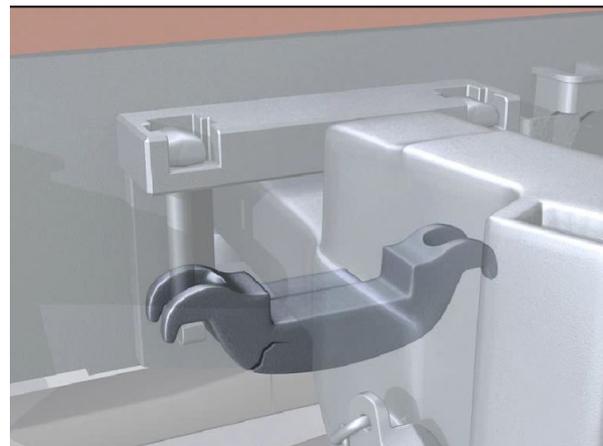
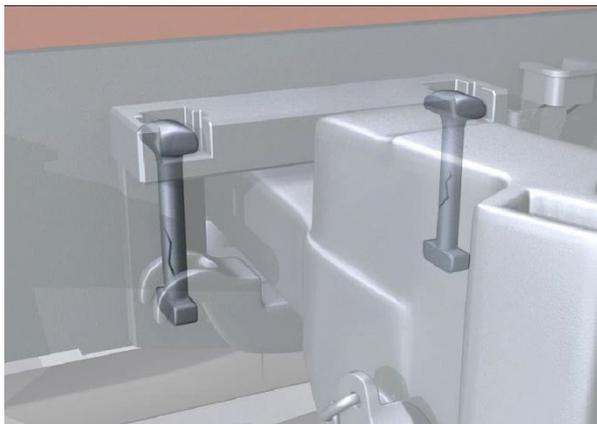
Трещина или излом центрирующей балочки, излом проушины центрирующей балочки.

Трещина или излом маятниковой подвески

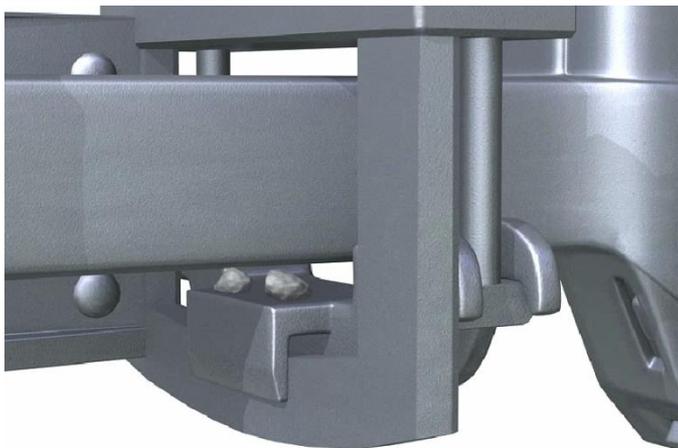
Под хвостовиком автосцепки (в месте прохождения ударной розетки) не должно быть посторонних предметов.

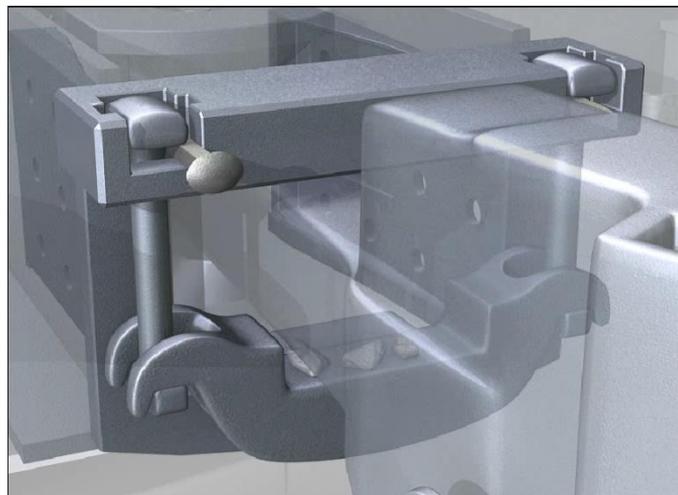
Под головками маятниковых подвесок и на центрирующей балочке не должно быть посторонних предметов.

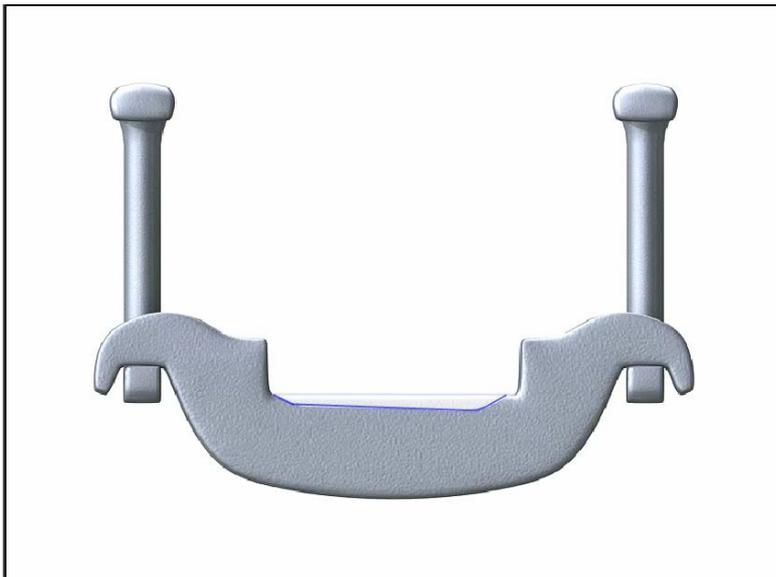
Детали центрирующего прибора не должны иметь износов, которые вызывают провисание автосцепки, приводящее при движении поезда к неравномерному и повышенному износу поверхностей контура зацепления автосцепки и нижней части замыкающей поверхности замка, а также смятию его наружной кромки.

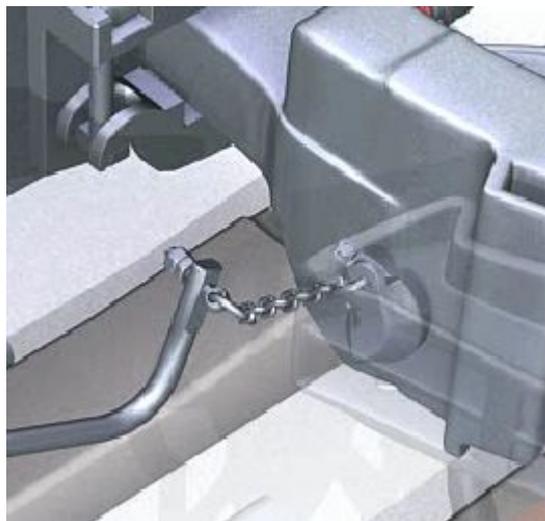
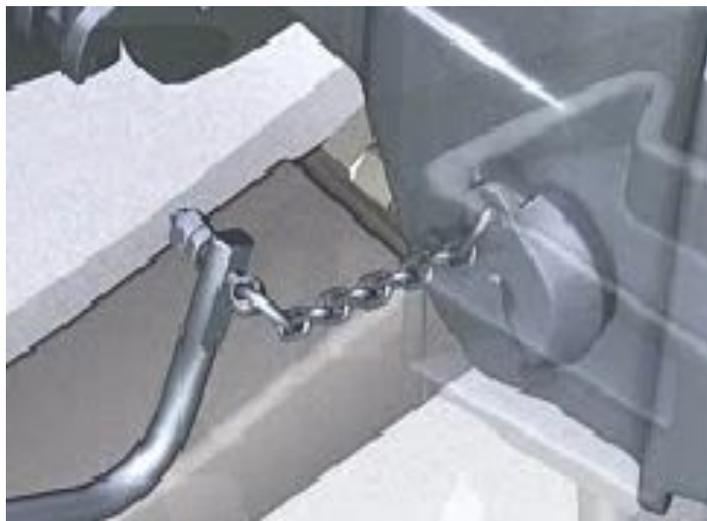
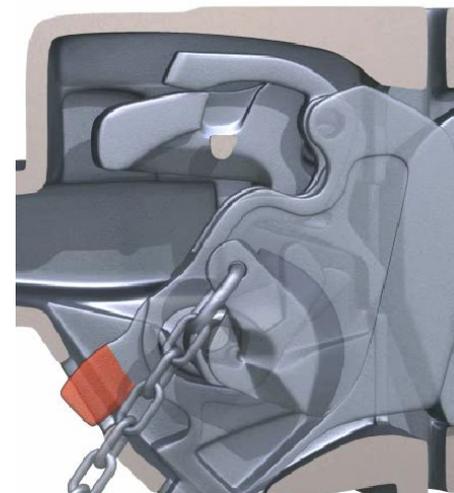
1. **Короткая цепь расцепного привода** при значительном боковом отклонении автосцепки на кривой поворачивает валик подъемника. Подъемник, находящийся на квадратной части валика, широким пальцем поднимает нижнее плечо предохранителя, в результате чего верхнее плечо выше противовеса замкодержателя, *т. е.* предохранитель от саморасцепа выключится, произойдет **саморасцеп**.

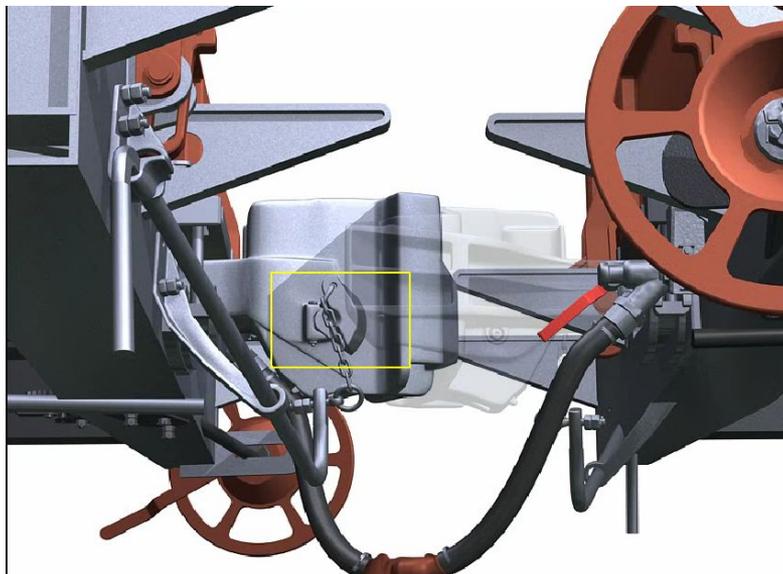
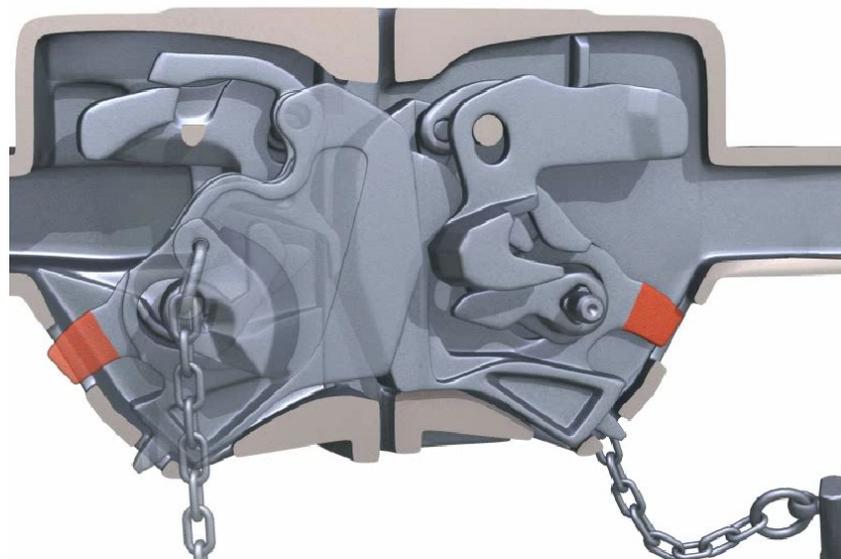
1а. Короткая цепь расцепного привода при сжатии поглощающего аппарата поворачивает валик подъемника. Подъемник, находящийся на квадратной части валика, широким пальцем поднимает нижнее плечо предохранителя, в результате чего верхнее плечо выше противовеса замкодержателя, т. е. предохранитель от саморасцепа выключится, произойдет саморасцеп.

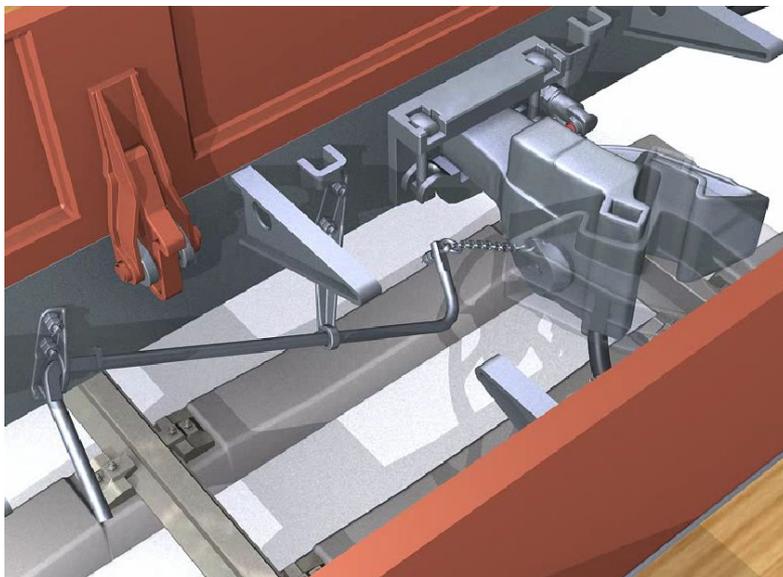
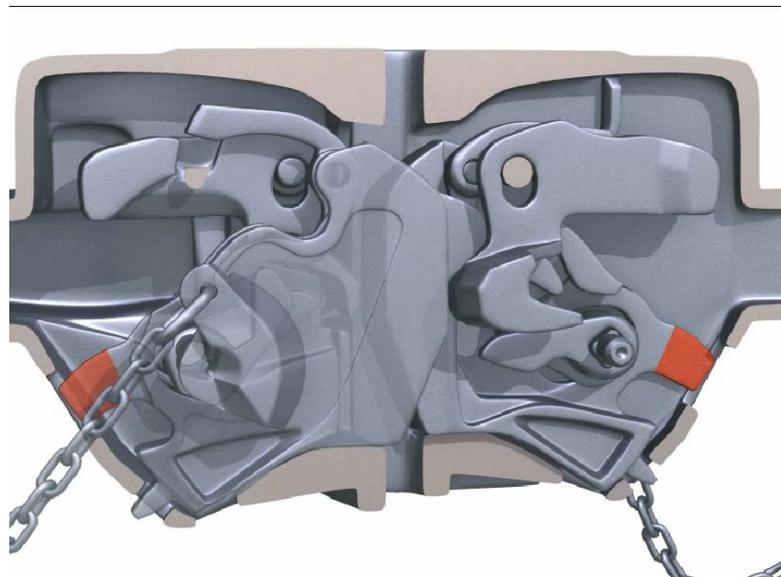
2. Цепь расцепного привода увеличенной длины может создавать условия для саморасцепа автосцепок, так как поезд при невнимательном осмотре может быть отправлен с рычагом, установленным в расцепное положение.

При этом возникает неполное сцепление или выключается предохранитель от саморасцепа, как и при короткой цепи.
