Тепловизионное обследование станции водоподготовки **RO-800**

Отдел по внедрению методологии «Производство мирового класса» и энергосбережению
05.12.2020

Тепловизионное обследование RO-800

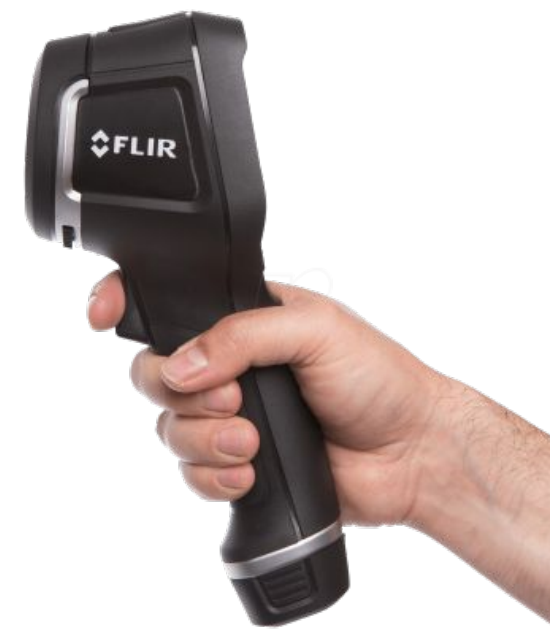
Тепловизор FLIR TG165

Обследование производилось при помощи портативного тепловизионного пирометра, который был использован для определения потерь

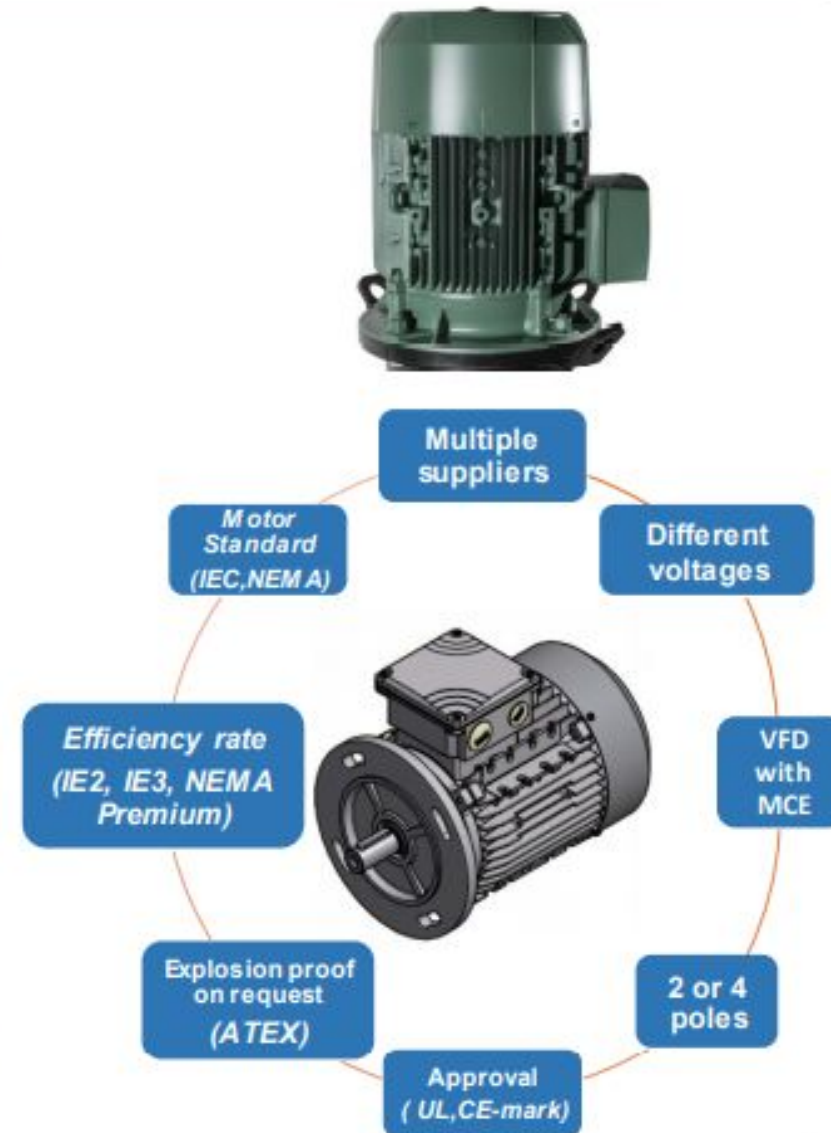
Asynchronous motors

Insulation Class: F

International Protection: IP55

Max. ambient temperature: 50°C (on request up to 55°C)

Oversized bearing bracket (ball bearing) ensures:

- motor-bearing long life eliminating axial and other **adjustments** of moving parts
- **standard IE3 motors** without oversized bearing, construction design B14 up to 4kW or B5 from 5,5kW and above.
